Objet : visite d'inspection réalisée le 23 janvier 2014 du quai d'apport volontaire (QAV) et du centre d'enfouissement technique (CET) réhabilité sur le site de La Coulée, commune du Mont-Dore

## COMPTE RENDU D'INSPECTION D'INSTALLATIONS CLASSEES

<b>Etablissement</b>	Quai d'apport volontaire (QAV) de déchets / plateforme de stockage temporaire et broyage de déchets verts du Mont-Dore Centre d'enfouissement technique du Mont-Dore
<b>Exploitant</b>	CSP
<b>Commune</b>	Mont-Dore
<b>Quartier</b>	La Coulée
<b>Arrêté d'autorisation</b>	QAV : arrêté n° 2990-2010/ARR/DENV du 02/12/2010 CET : arrêté n° 1473-96/PS du 14/10/1996
<b>Date de la précédente visite</b>	13 avril 2012
<b>Date de la visite</b>	23 janvier 2014
<b>Nom des agents visiteurs</b>	
<b>Accompagné de</b>

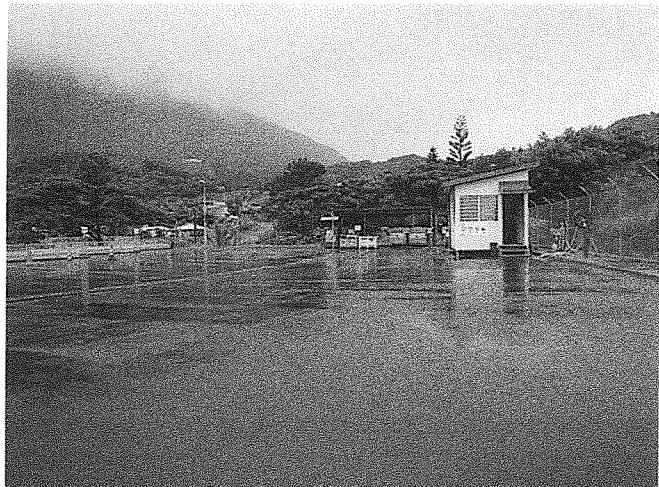
Photo 1 : Quai d'apport volontaire

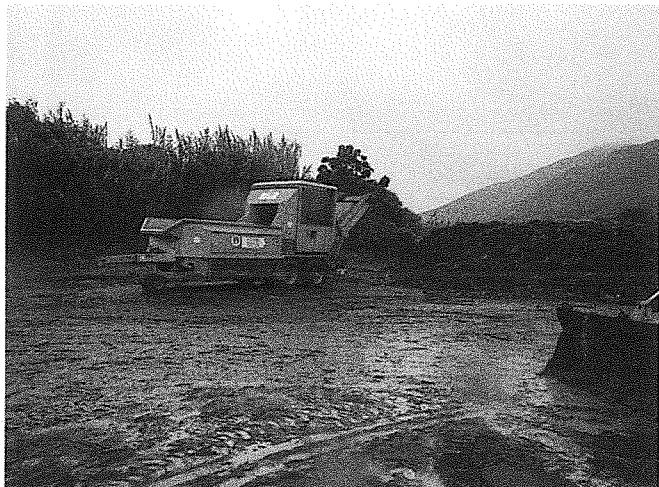
5.1	Stockage temporaire des déchets	IIC : broyats déchets verts non stockés en benne avant évacuation et surveillance de la hauteur maximum du tas de déchets verts.  EXP : tas de déchets verts qui peut atteindre 4 mètres maximum.	Procéder au stockage des broyats de déchets verts en benne et surveillance de la hauteur du tas de déchets verts.  <b>Immédiatement</b>

Photo 2 : Déchets verts broyés stockés au sol

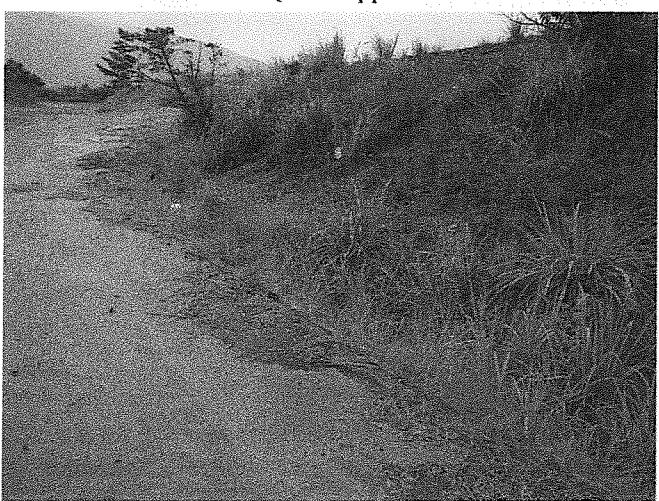
Photo 3 : Flan de massif et caniveau nécessitant un débroussaillage

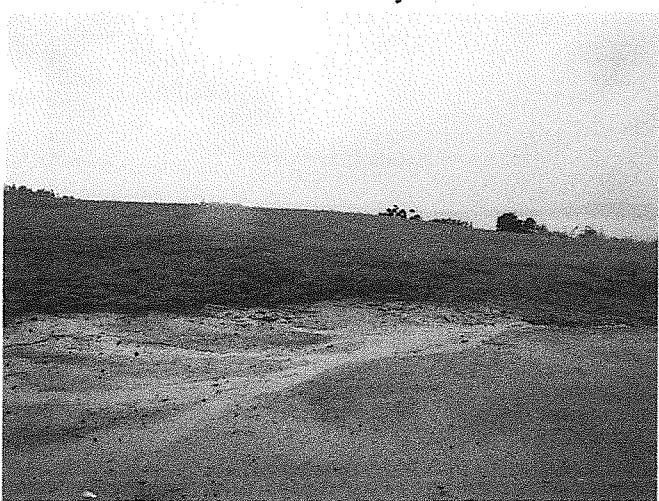
Photo 4 : Partie du CET fermé et réhabilité

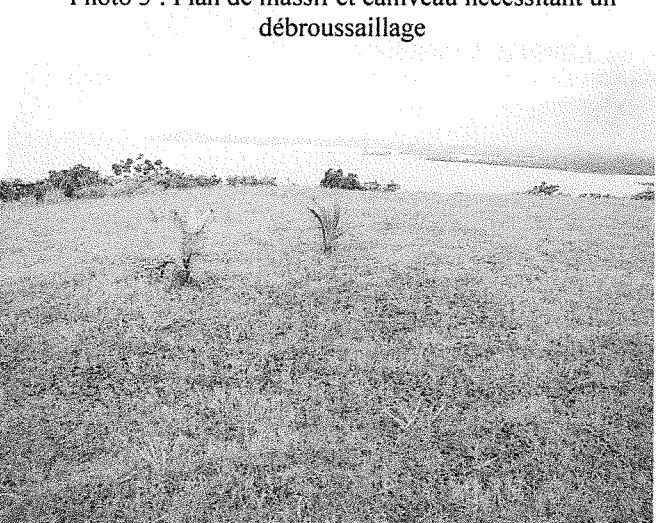
Photo 5 : Plantations devant être déracinées

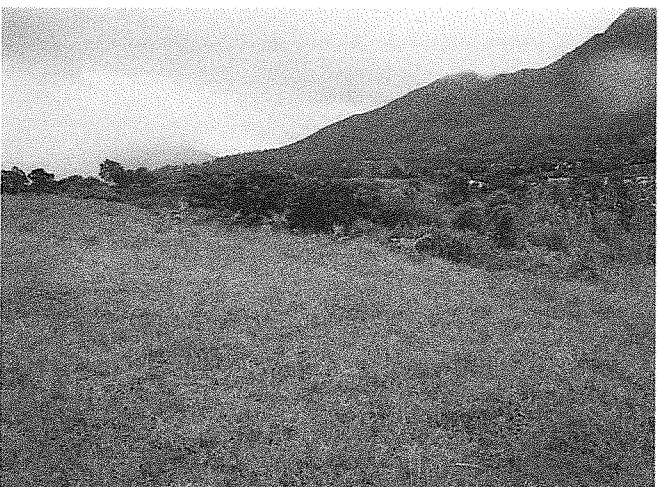
Photo 6 : Plantations devant être déracinées

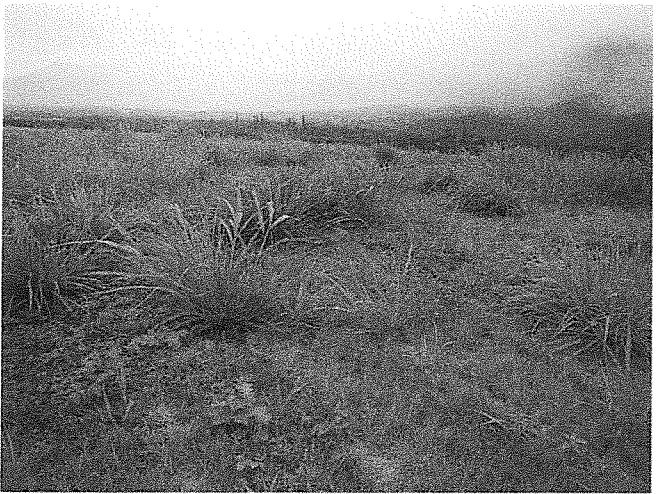
Photo 7 : Reprise de la végétation à surveiller

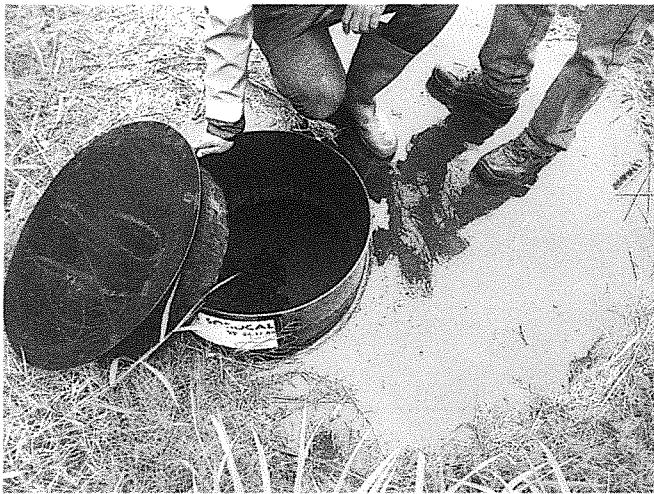
Photo 8 : Cuve de récupération de lixiviats ouverte présentant une quantité d'eau de pluies importante

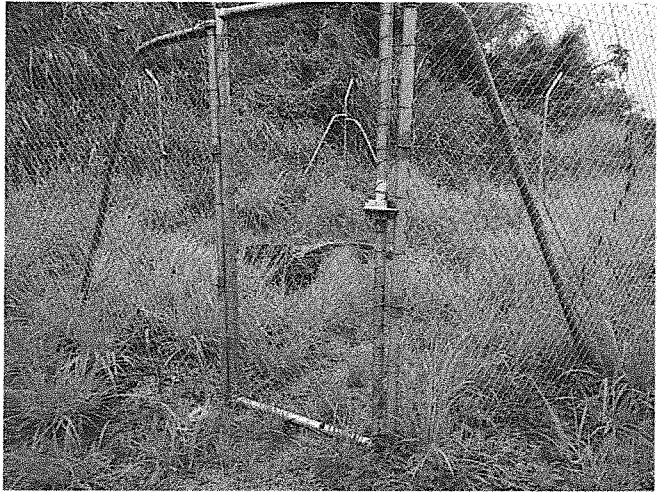
Photo 9 : Clôture autour de la cuve de récupération de lixiviats

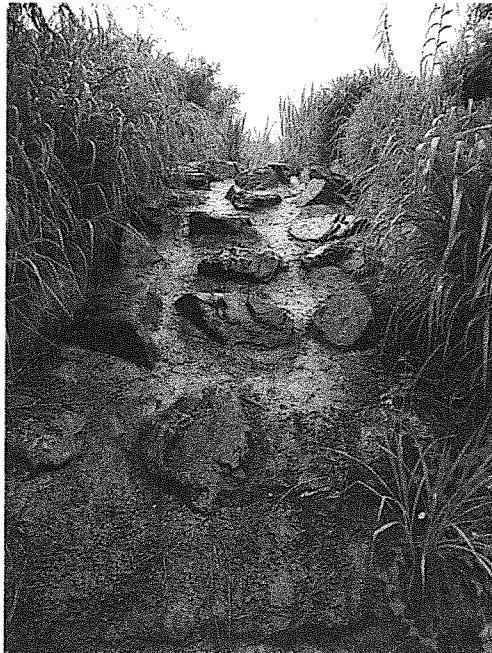
Photo 10 : Descente d'eaux pluviales recueillies au niveau du CET
