Bureau des Services  
Publics de l'Eau

## Compte-rendu des visites du 10 mai et du 1<sup>er</sup> juin 2010 de la station d'épuration de la résidence Les Tamarins

N°2010-27947/DENV/SE du 8 juin 2010

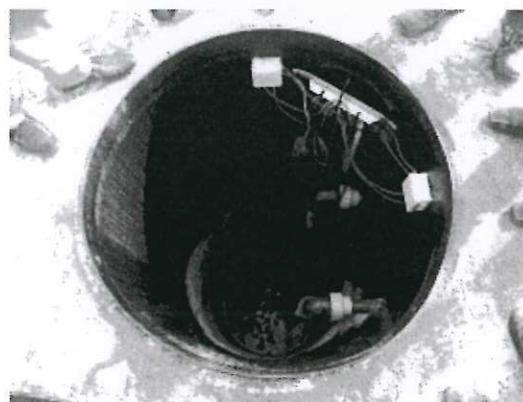
Fait nouveau lors de la seconde visite, le poste de relevage présente des déformations importantes et préoccupantes dans sa partie basse. La CDE indique que cela pourrait provenir d'un tassement de terrain suite à l'épisode pluvieux du 20 mai 2010.

*Poste de refoulement (avant déformation)*

Conformément à l'article 416-3 du Code de l'environnement de la province Sud, l'exploitant doit faire parvenir à l'inspection des installations classées un rapport d'incident mettant en lumière les circonstances et causes de l'incident, les effets sur les personnes et l'environnement, ainsi que les mesures prises et envisagées pour en palier les effets et pour éviter un autre incident similaire.

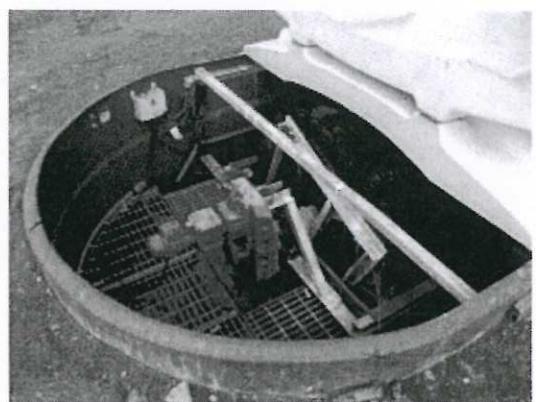
*Décantation primaire intégrée*

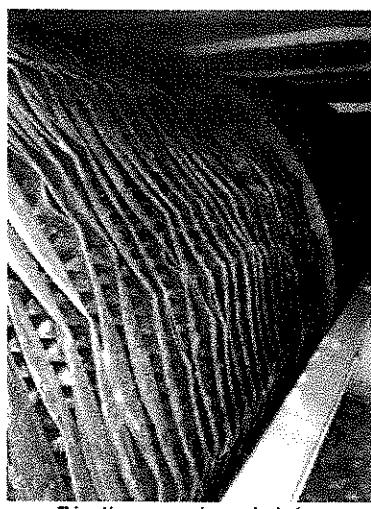
Lors de la première visite, l'ouverture de la station a révélé qu'elle n'était pas en fonctionnement. Au vu de l'état de l'ouvrage, notamment du niveau de dessèchement des biodisques, il est clair que ceux-ci n'avaient pas tourné depuis plusieurs jours, alors qu'ils doivent être en rotation permanente. La station a été relancée peu après, et aucun arrêt ne s'est produit depuis. Il a pu être constaté lors de la deuxième visite que le film bactérien se redéveloppe sur les disques. Ceux-ci présentent néanmoins toujours un aspect gondolé et abîmé.

L'installation est dépourvue de dispositif de remise en route automatique en cas d'interruption momentanée de l'alimentation électrique, pourtant rendu obligatoire par l'article 2.6 de la délibération n°10277/DENV/SE du 30 avril 2009. Aucun compteur n'indique le temps de rotation du biodisque, empêchant de connaître avec exactitude le temps de mise hors-service de l'installation lors d'un arrêt. Il est noté par ailleurs que le dispositif d'entrainement et de rotation des disques est sensible aux arrêts de durée importante.

*Biodisques desséchées*

- La régularisation administrative de l'installation via la transmission d'un porté à connaissance décrivant les installations de traitement effectivement mise en place ;
- La mise en œuvre d'une clôture ;
- L'installation d'un point d'eau à proximité de l'ouvrage ;
- La modification de l'armoire de commande afin d'assurer une remise en route de la station d'épuration après une coupure de courant ;
- La mise en place d'un moyen de secours contre l'incendie adapté en cas de départ de feu de l'armoire de commande ;
- La transmission à l'inspection des installations classées d'un rapport d'incident sur la déformation de la cuve du poste de refoulement ;
- Si les nuisances olfactives persistent, la réalisation d'un diagnostic de ce phénomène ;

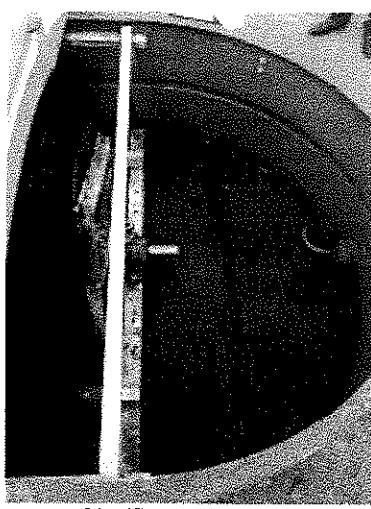
*Clarificateur intégré*
