*Compte-rendu de
visite*

N°2011-14553/DENV

**Visite du 24 mars 2011 sur la station d'épuration de la base-vie
de Vale Nouvelle-Calédonie**

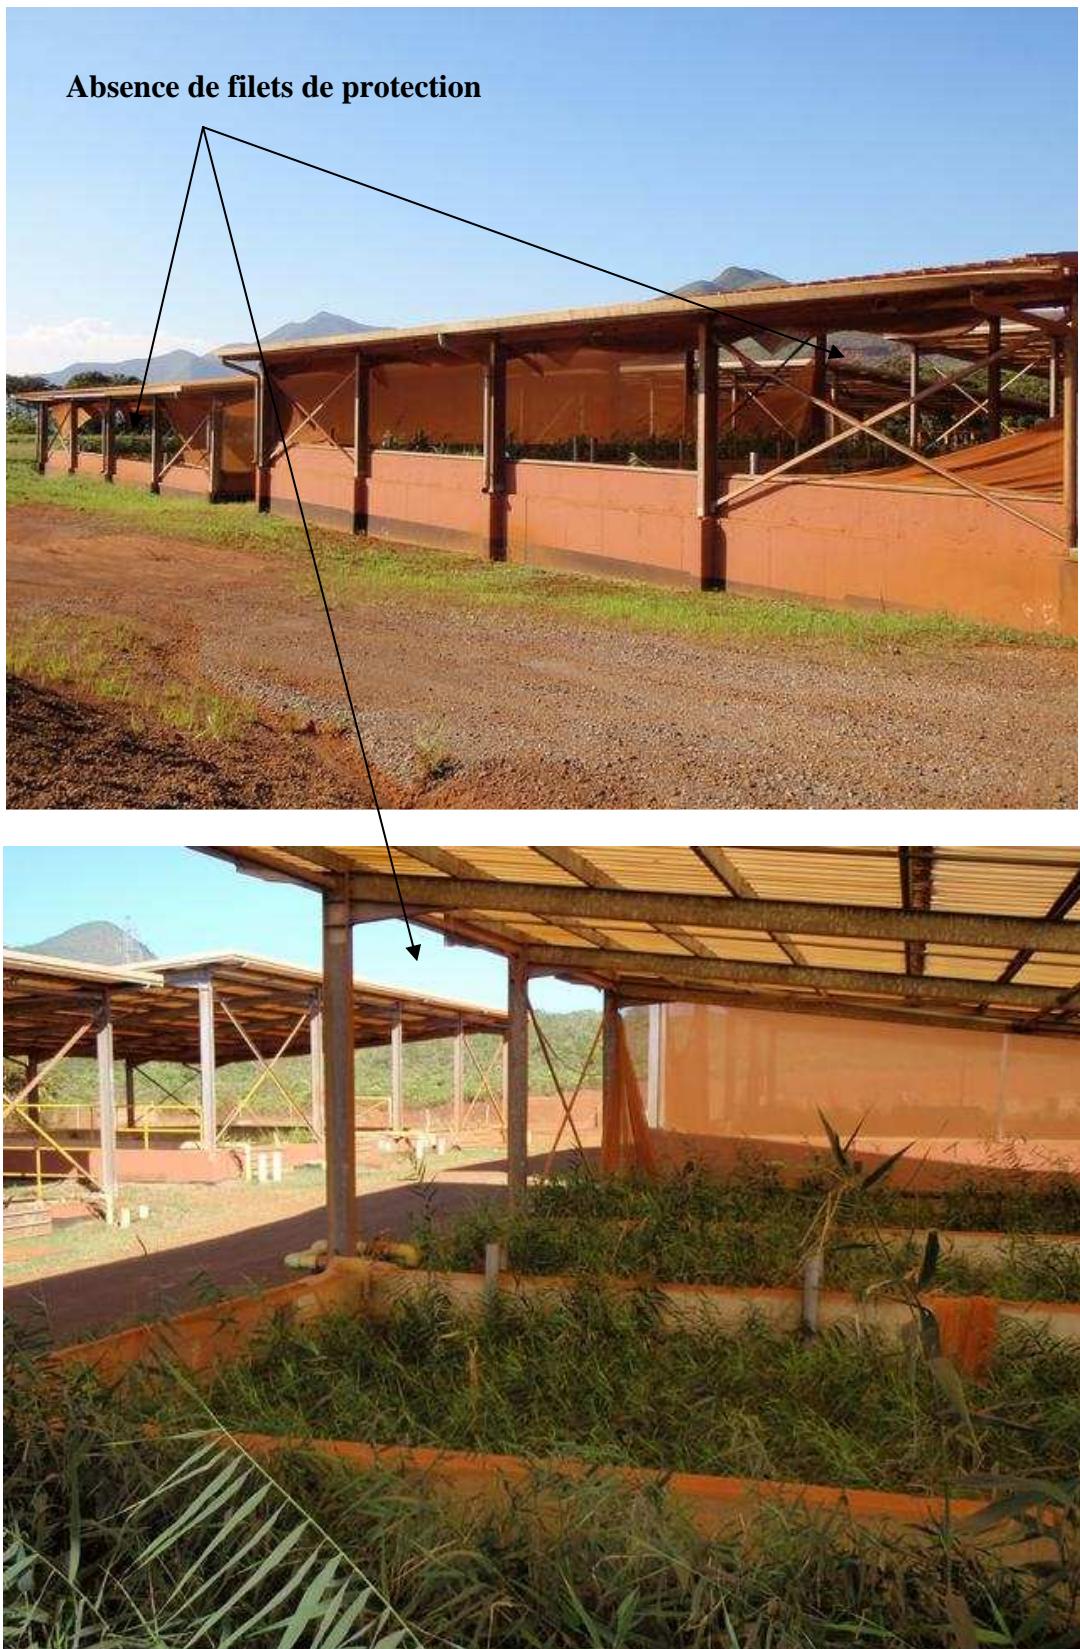
- Il a été constaté que les filets verticaux mis en place autour des lits de séchage en mars 2010 n'étaient plus en place sur la totalité des lits de rhizocompostage (photos 1 et 2).

L'installation de ces filets a été prescrite afin d'éviter toute dissémination de graines ou caryopses de phragmites ainsi que l'entrée de volatiles susceptibles de contribuer au transport et à la dissémination de ces graines ou caryopse. Selon le responsable réseau de la CDE, ces filets se sont déchirés suite au passage de la dépression tropicale forte Vania mi-janvier 2011. Selon ce même agent, la CDE était en attente de devis pour le remplacement des filets.

Photos 1 et 2 : Lits de traitement par rhizocompostage des boues issues de la station d'épuration de la base-vie de Vale NC – absence des filets de protection

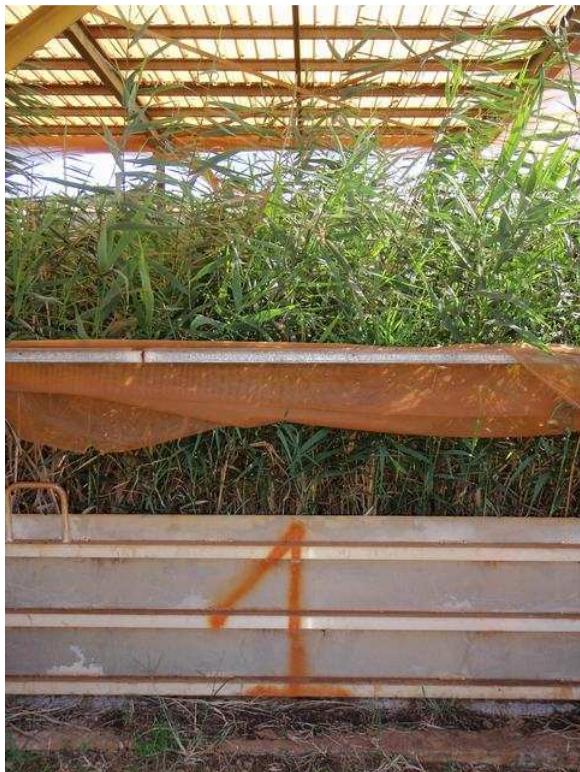
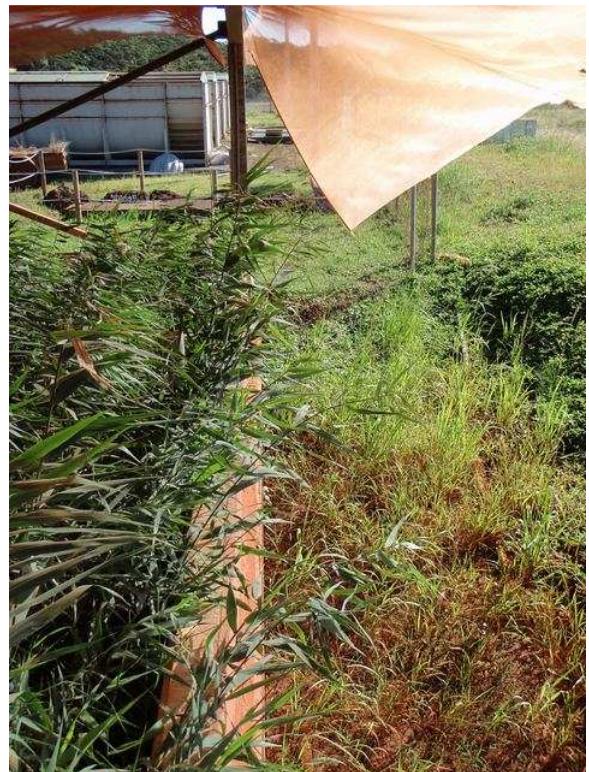
Il a été constaté qu'en l'absence de filet, les roseaux se courbaient par-dessus les limites des lits de traitement des boues (photos 3 et 4).

Photos 3 et 4 : Roseaux poussant par-dessus les limites des lits de traitement

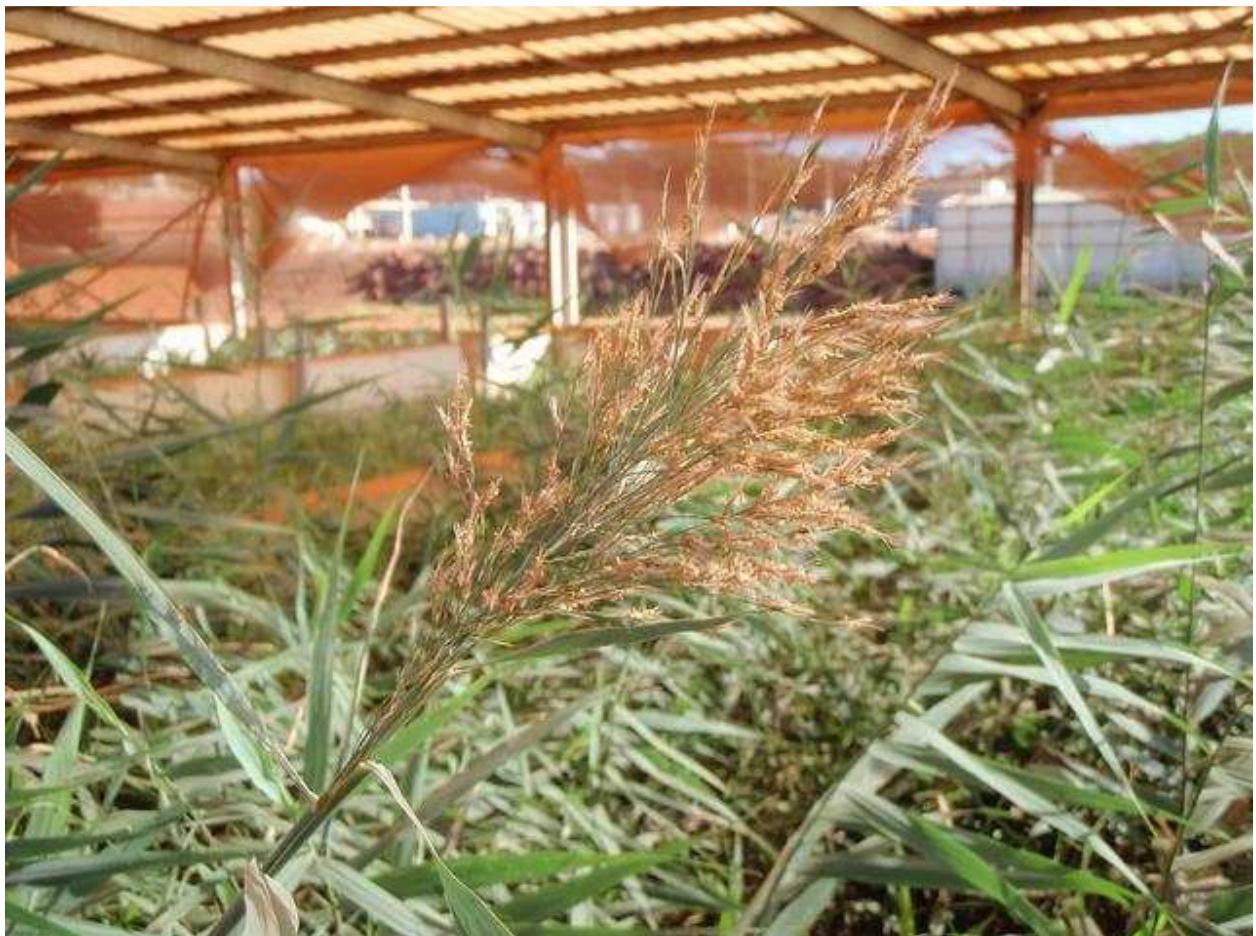
- Il a été constaté la présence de quelques inflorescences (photo 5) alors que l'exploitant doit procéder à la coupe des inflorescences en fonction de l'apparition de celles-ci afin d'empêcher toute floraison.

Photo 5 : Inflorescence de *Phragmites australis* observée dans le lit de traitement n°1

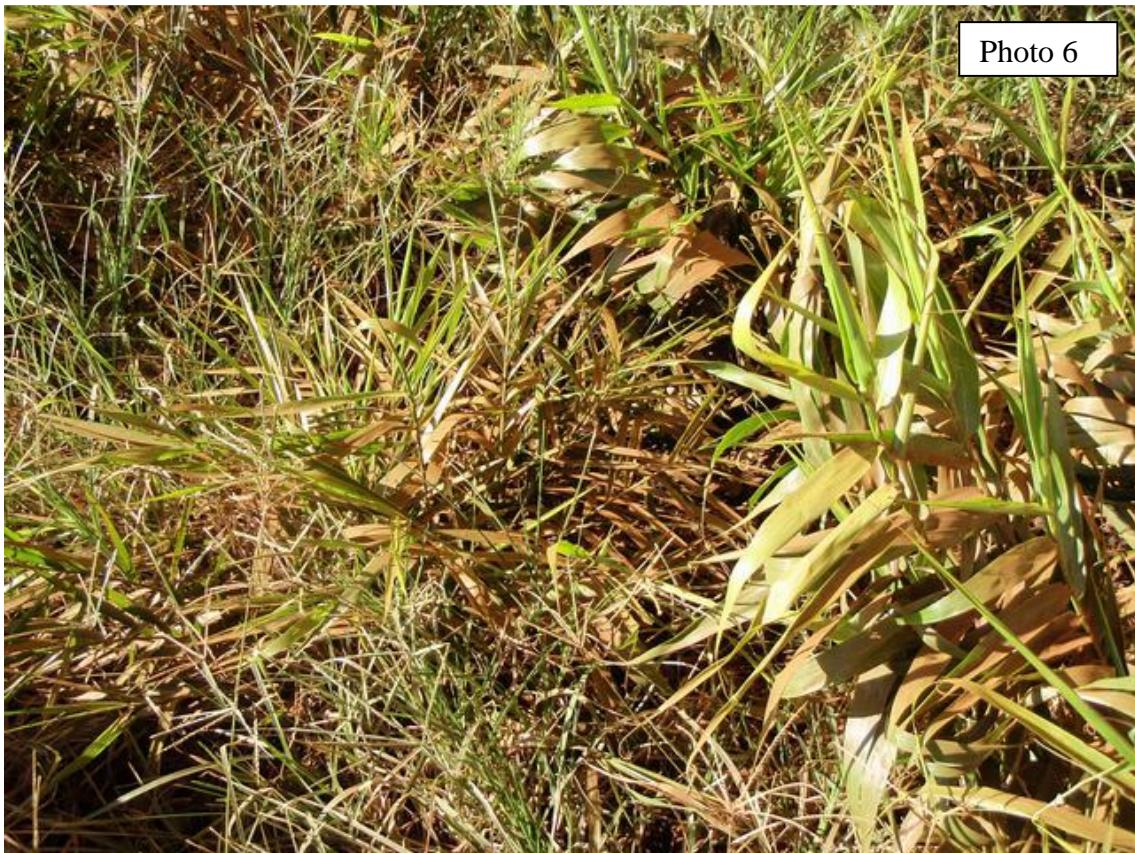
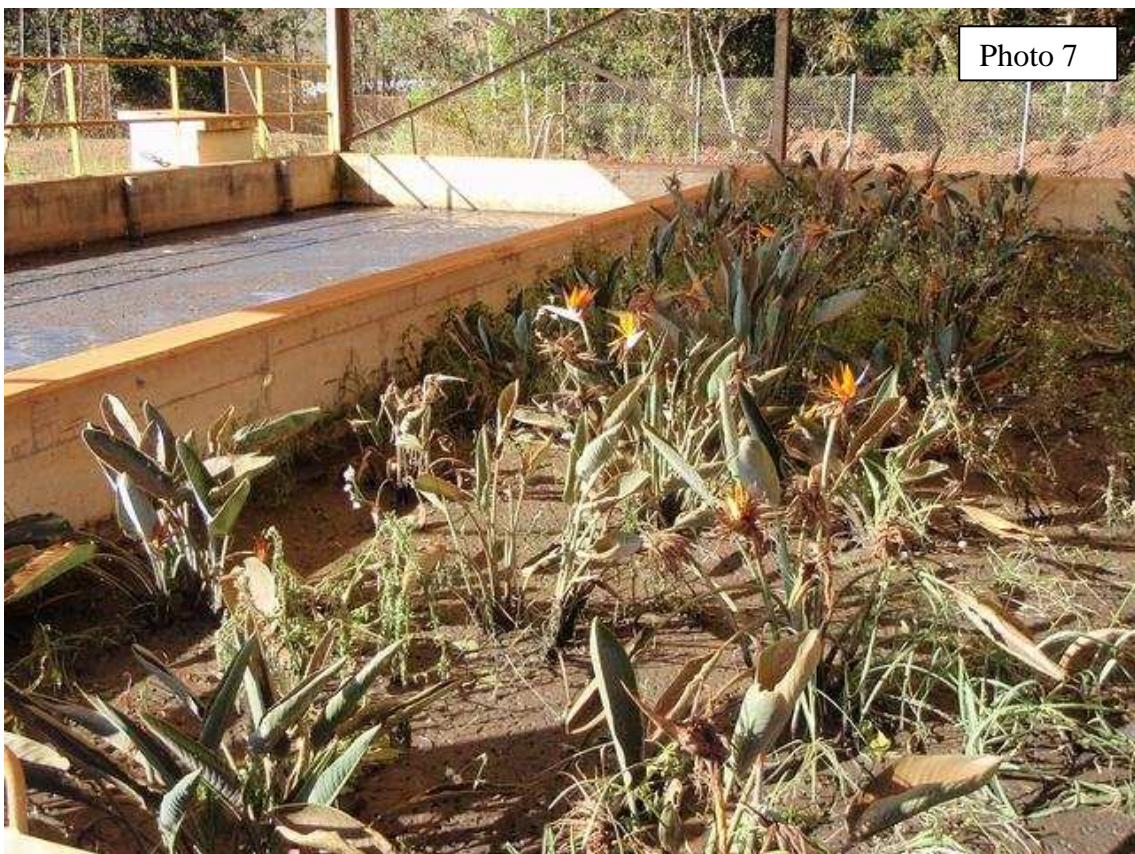
- Les lits de séchage qui accueillent, à titre expérimental, trois espèces végétales, en réponse à la prescription de mise en œuvre d'un programme de recherche d'une espèce de substitution au roseau *Phragmites australis*, étaient envahis de mauvaises herbes (photos 6 et 7).

Photos 6 et 7 : Lits de séchage sur lesquels sont testées quelques espèces végétales (photo 6 : *Flagellaria neocaledonica* ; photo 7 : *Strelitzia reginae*) potentiellement aptes à se substituer au roseau *Phragmites australis*, classé envahissant. Ces lits sont envahis de mauvaises herbes.

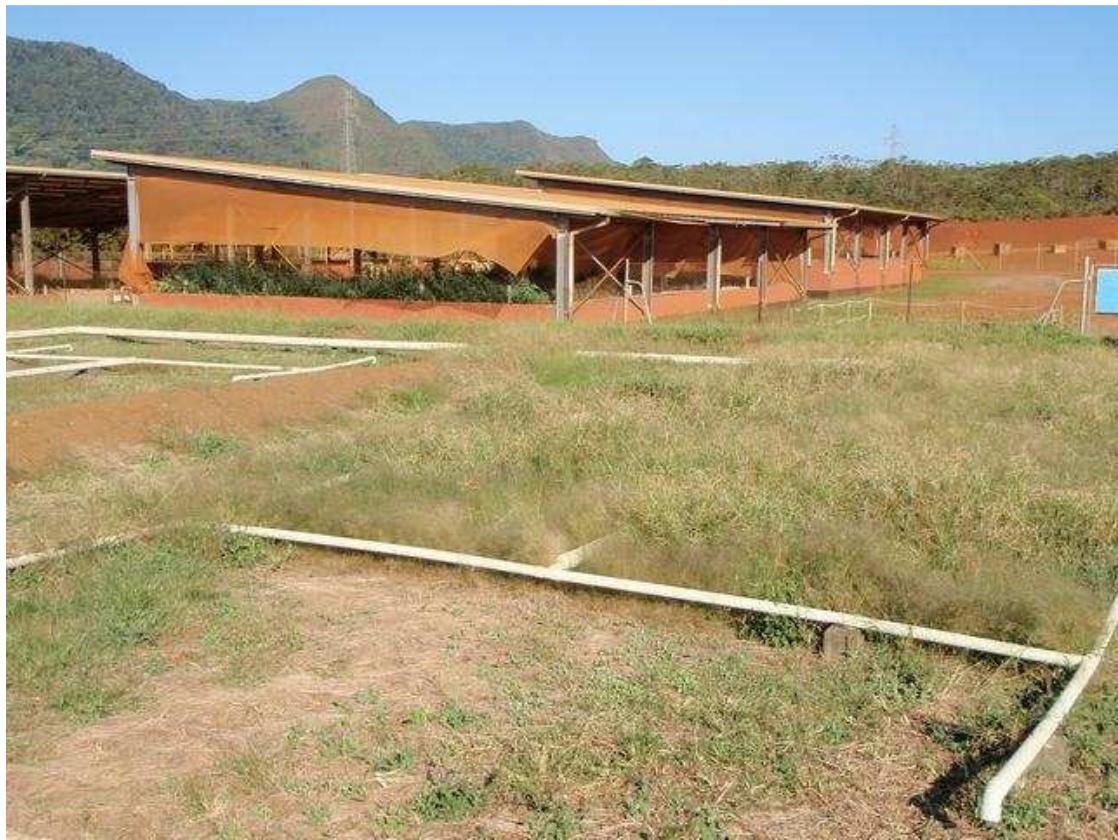
- Les lits d'infiltration de la station « step5 » étaient également envahis de mauvaises herbes, graminées notamment (photo 8).
- Les « débordements » de la step au niveau d'une citerne de collecte située en contrebas des installations, en limite de la zone d'entreposage des matériaux étaient en cours de pompage par camion vidange (photo 9).

Photo 8 : Lits d'infiltration de la step5 envahis de mauvaise herbe.

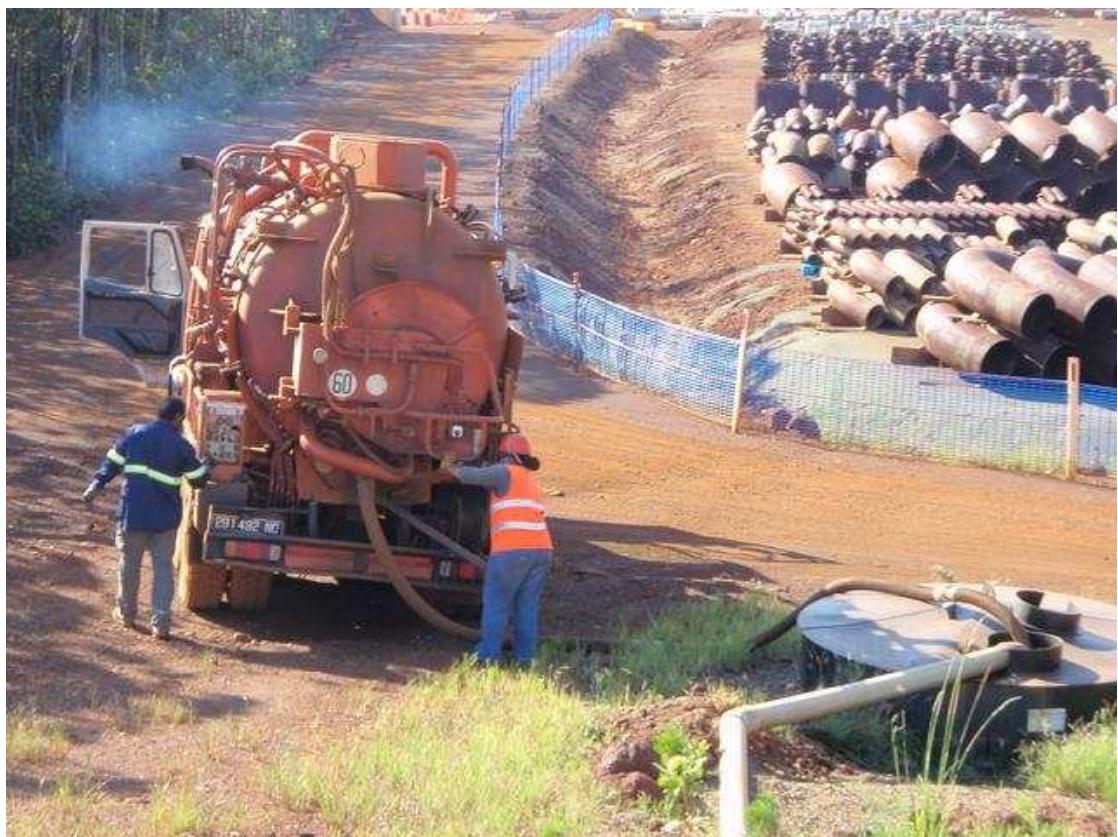
Photo 9 : Récupération par camion- vidange des « débordements » de la step au niveau d'une citerne de collecte située en contrebas des installations, en limite de la zone d'entreposage des matériaux

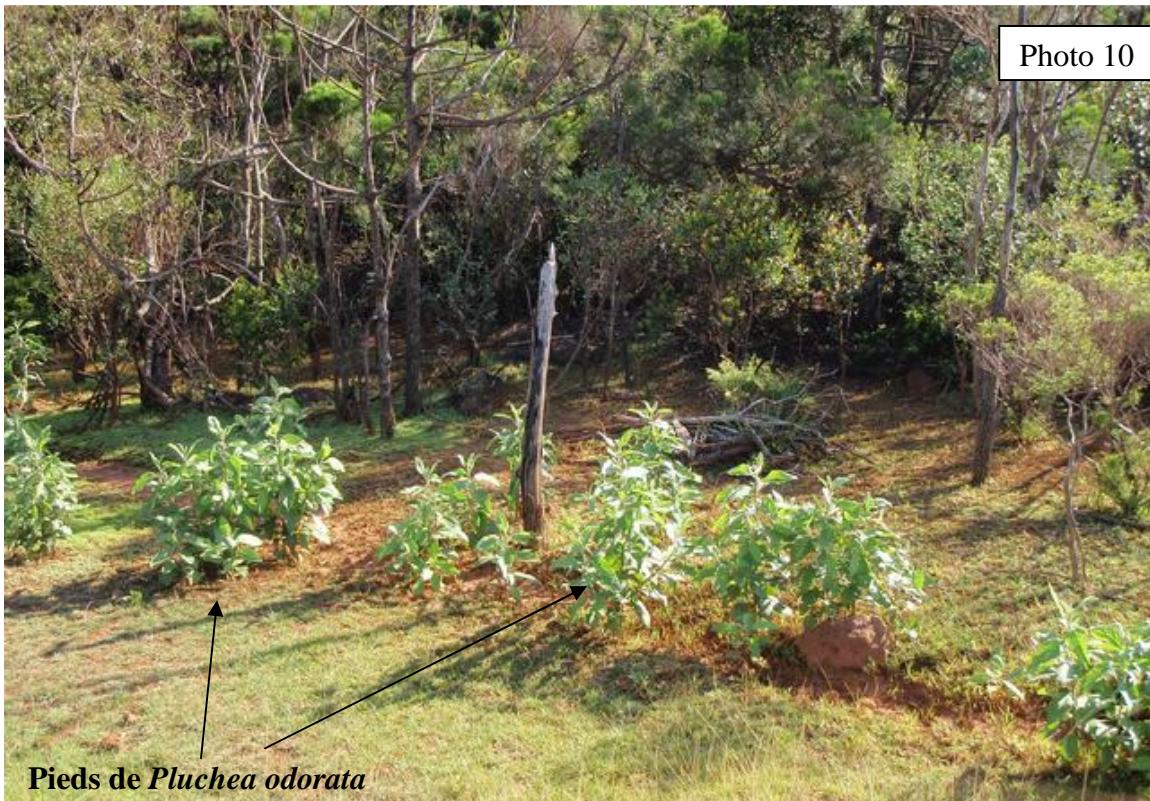
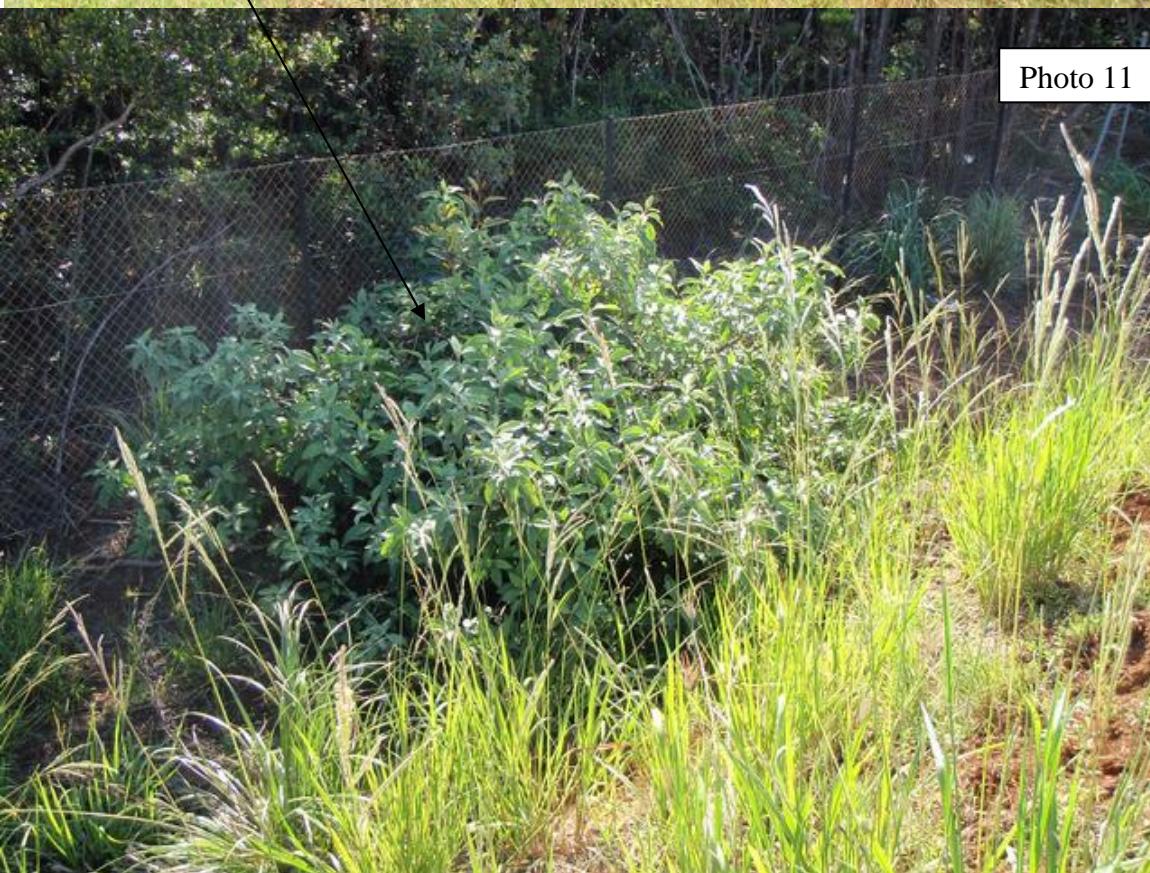
- Les environs immédiats des installations qui composent la station d'épuration de la base-vie sont envahis de mauvaises herbes et autres plantes exogènes (photos 10 et 11) dont le *Pluchea odorata*, classé comme espèce exotique envahissante par le code de l'environnement. La taille parfois importante de ces plantes (pieds de *Pluchea odorata* de plusieurs années) atteste de la quasi-inexistance d'entretien en vue de maîtriser la prolifération de ces espèces en dépit des signalements réguliers de ce phénomène par la DENV à Vale Nouvelle-Calédonie.

Photos 10 et 11 : Invasion des environs proches des installations de la STEP par des espèces exogènes (ex : graminées en premier plan de la photo 10) dont le *Pluchea odorata* représenté sur les photos ci-dessus, classé comme espèce exotique envahissante par le code de l'environnement.

Concernant la présence de *Pluchea Odorata*, une visite d'inspection sera effectuée au cours des prochaines semaines par un agent assermenté du service des milieux terrestres et donnera lieu, si la situation est échangée, à PV de constat d'infraction au code de l'environnement.

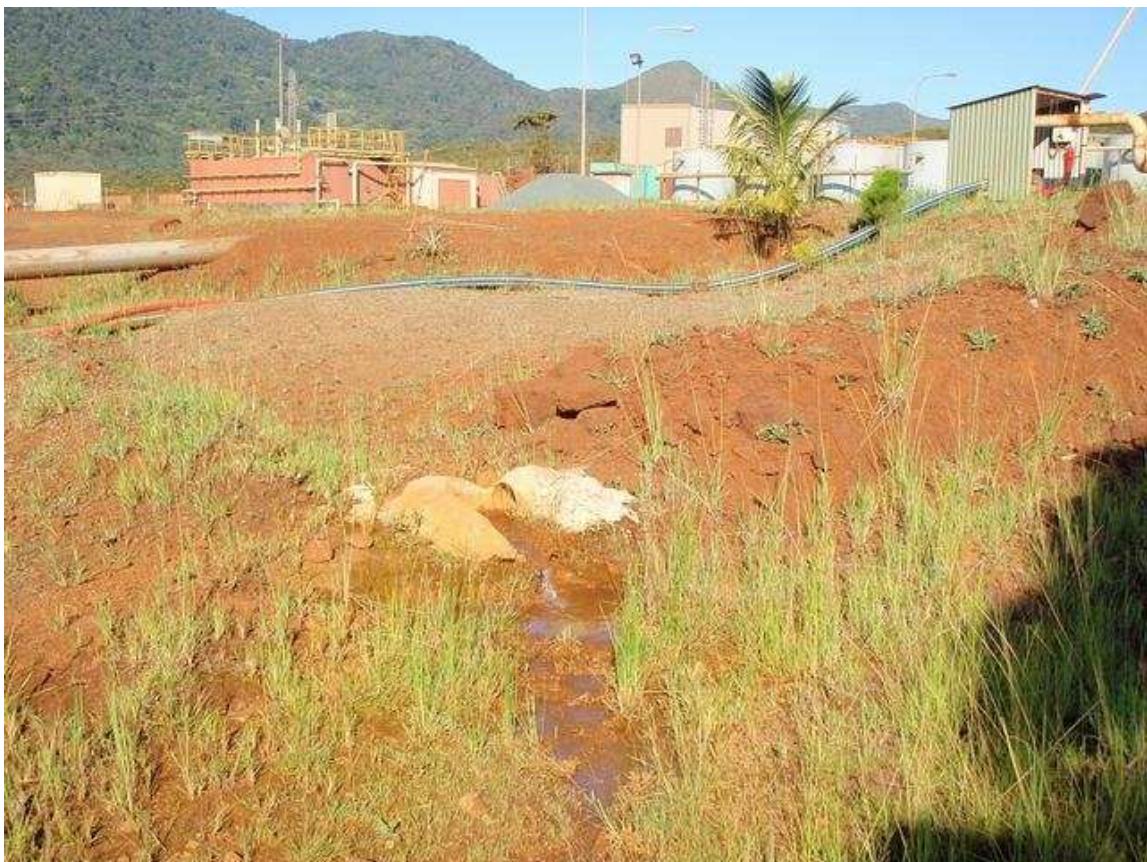
- Le bassin de lagunage des effluents traités de la STEP ne débordait pas (photo 12).
- Il est constaté à quelques mètres en contrebas du bassin de lagunage, l'existence d'un nouveau point de rejet (photo 13) d'effluents aqueux irisés (photo 14) dégageant une odeur d'hydrocarbures, et non connu des services de la DENV jusqu'alors. Il s'agit d'un rejet non permanent puisque le début du rejet a pu être observé. Après reconnaissance des lieux, il s'avère que ce rejet est alimenté par le lavage de véhicules sur une dalle bétonnée (photo 15). Un véhicule était en cours de lavage sur cette dalle au moment de l'observation du rejet.

Photo 13 : Point de rejet d'effluents aqueux, à proximité du bassin de lagunage

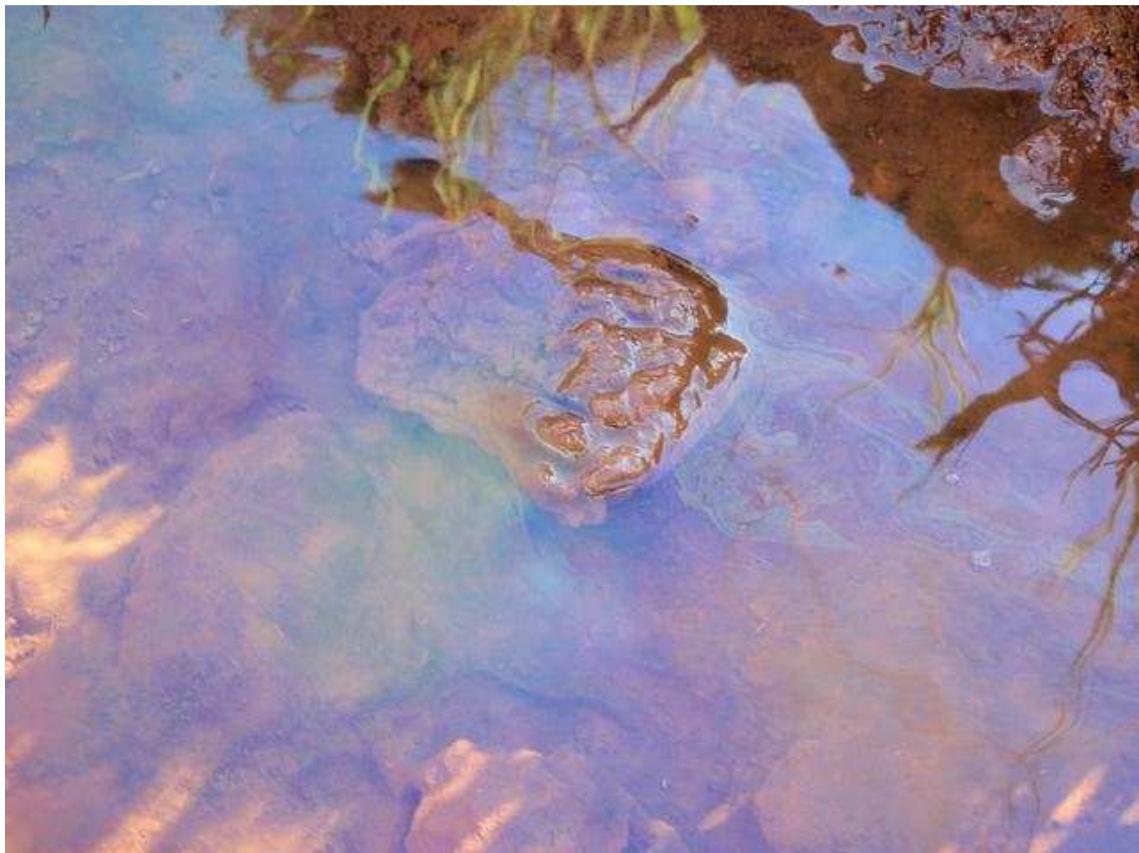
Photo 14 : Irisations observées sur l'effluent sortant du point de rejet (photo 13)

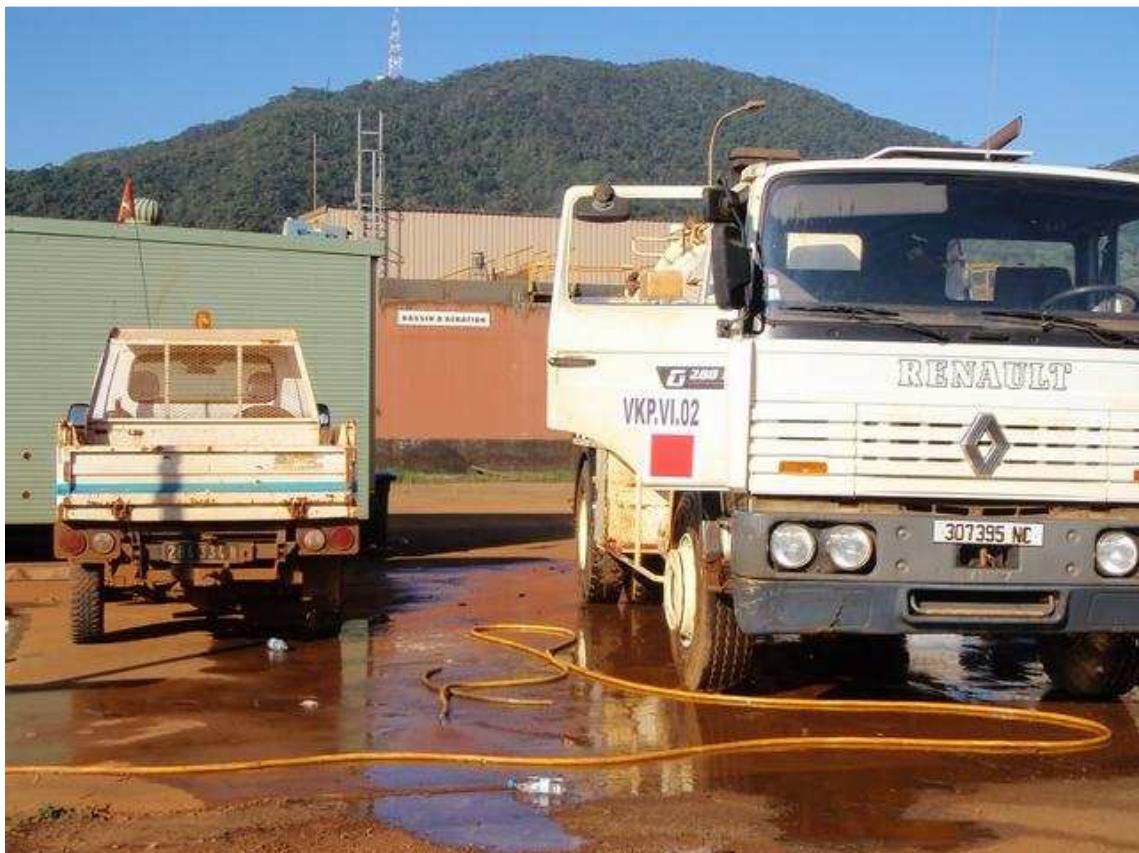
Photo 15 : Camion lavé sur une dalle bétonnée située à la place des anciens modules de traitement (step 1)

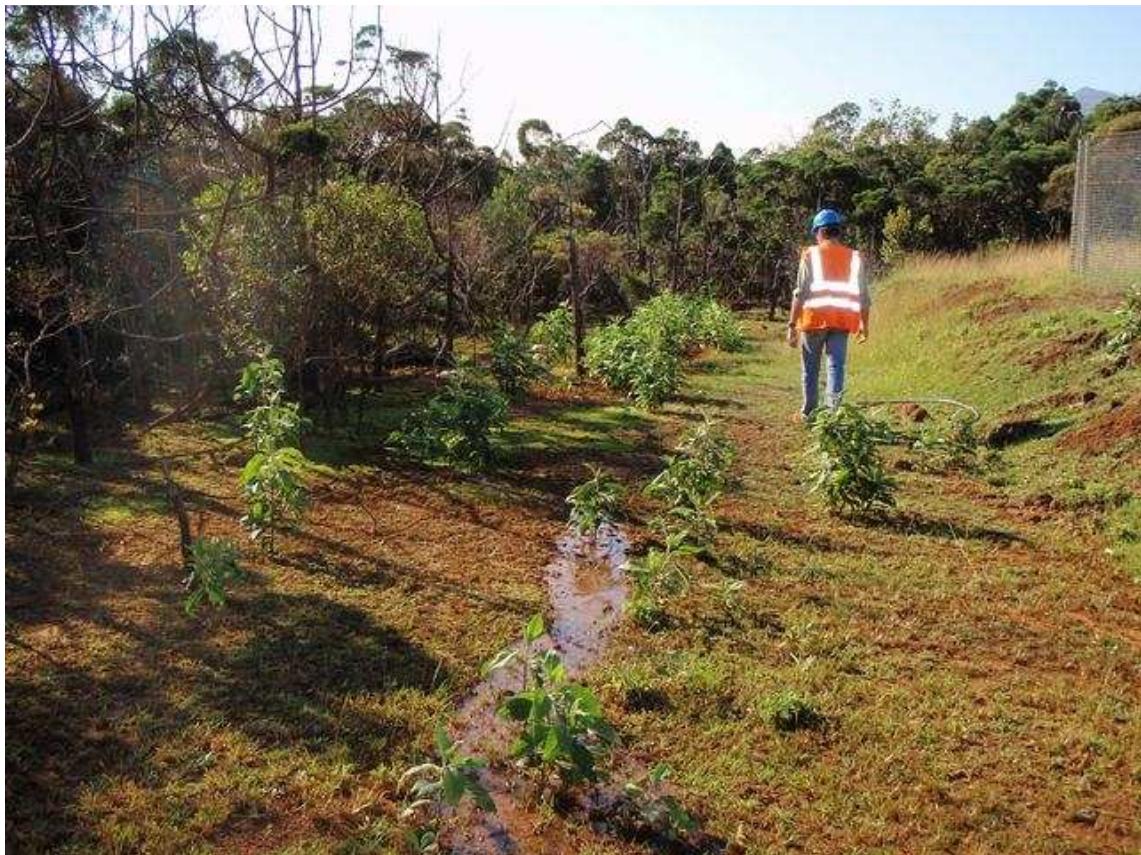
- Le rejet mentionné ci-dessus emprunte une ravine qui s'est creusée en contrebas du bassin de lagunage pour se diriger au sein d'un maquis dominé par des *Gymnostoma* (photos 16 et 17), vers une perte asséchée au moment de la visite (photo 18). Ce chemin d'écoulement était régulièrement emprunté par les eaux de débordement du bassin de lagunage comme constaté lors de la visite du 30 janvier 2008 et comme cela a dû se reproduire lors du passage de la dépression forte Vania mi-janvier 2011, débordement signalé par Vale à la DENV dans le rapport intitulé « Vale Nouvelle-Calédonie, rapport sur les conséquences d'un événement météorologique remarquable » daté de janvier 2011. Les analyses d'eau réalisées par Vale dans la doline voisine, DOL-11 depuis 2008, tendent à montrer l'existence d'une connexion hydraulique directe entre la perte et la doline DOL-11.

Photo 16 : Ecoulement en provenance du point de rejet (photo 13) en direction du milieu naturel.

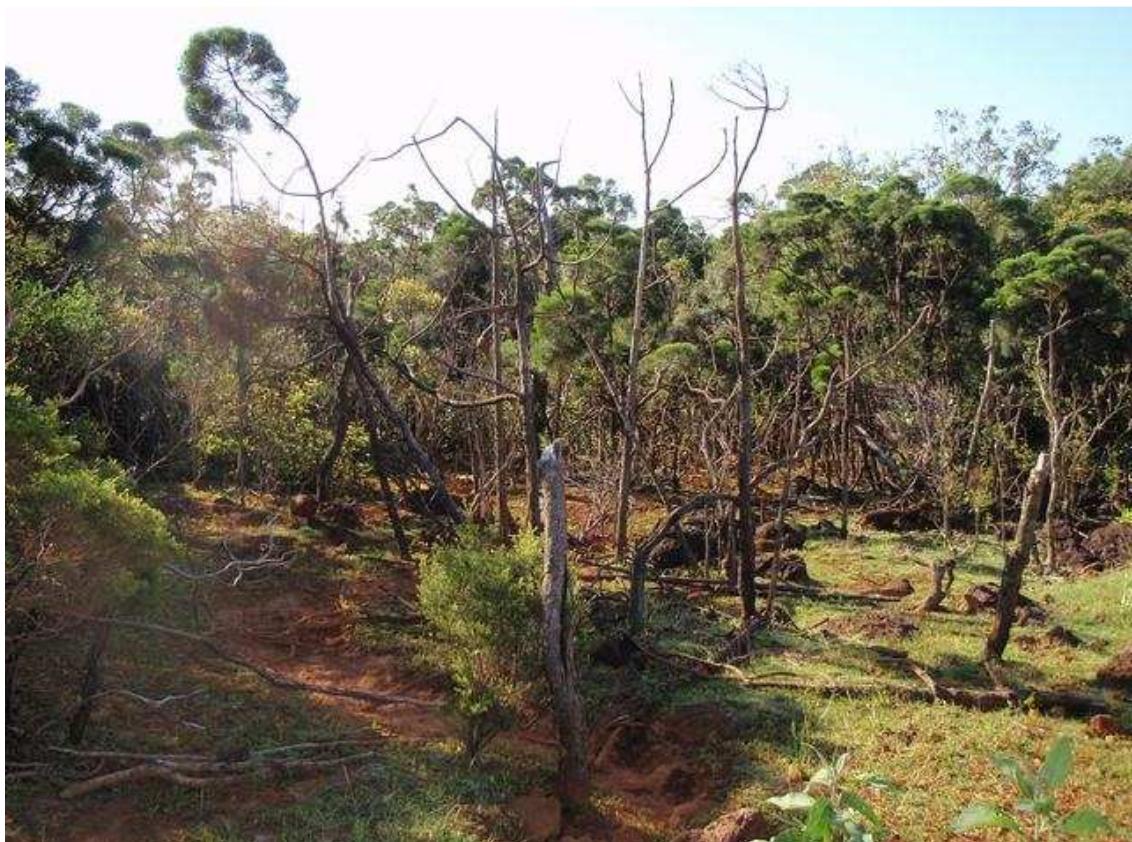
La présence d'arbres morts (photo 17) le long de ce chenal jusqu'à la perte (photo 18) avait déjà été constatée précédemment, et mise en lien avec la qualité des eaux de débordement du bassin de lagunage.

Photo 17 : Maquis à *Gymnostoma deplanchei* recevant les effluents et débordements en provenance de la step

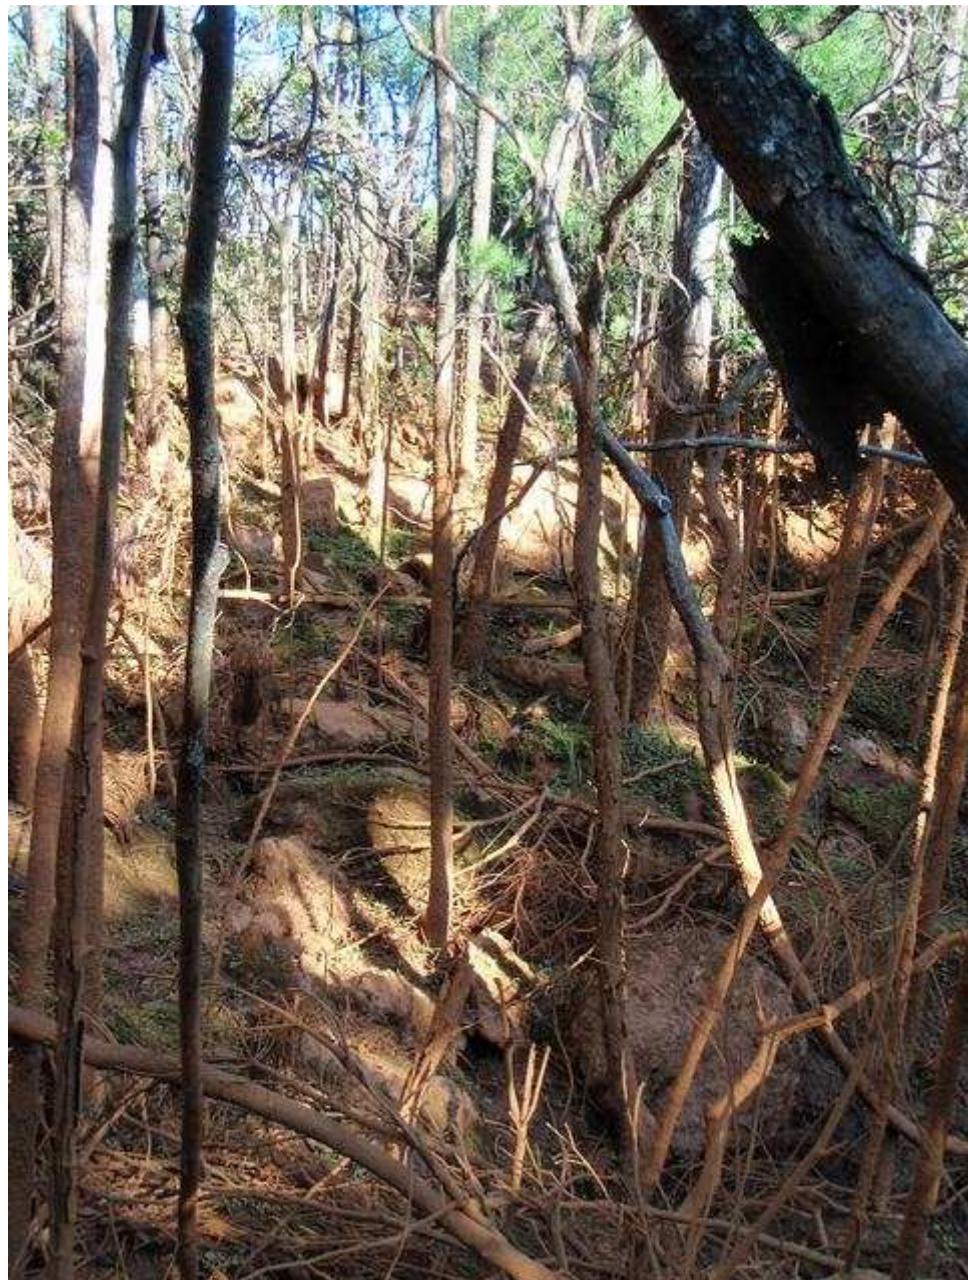
La présence de sédiments sur les troncs des arbres situés au niveau de la perte indique que le niveau d'eau peut monter assez haut ($>1m50$) dans cette perte et que cette dernière reçoit des eaux chargées en sédiments.

Photo 18 : Perte située à quelques dizaines de mètres en contrebas des installations de la step et recevant les eaux de ruissellement, de débordement et autres effluents.
