PROVINCE SUD
NOUVELLE-CALEDONIE

Objet : visite d'inspection réalisée le 7 mars 2013 sur l'ouvrage de traitement des eaux usées de Rivière salée, commune de Nouméa
Pièce jointe : compte-rendu de visite d'inspection

COMPTE RENDU D'INSPECTION D'INSTALLATIONS CLASSEES

Etablissement	Station d'épuration de Rivière salée
Exploitant	Calédonienne des eaux (CDE)
Commune	Nouméa
Quartier	Rivière salée
Arrêté d'autorisation	n° 2994-2011/ARR/DENV du 4 novembre 2011
Date de la précédente visite	7 mars 2013
Date de la visite	14 février 2011
Nom des agents visiteurs	
Accompagné de

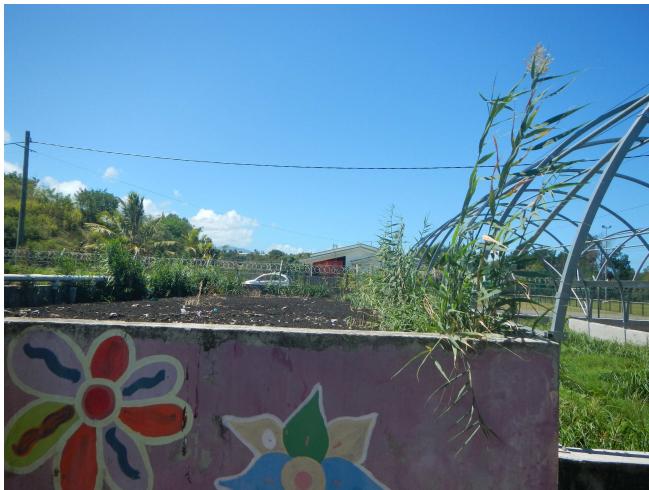
Quelques spécimens de roseaux *Phragmites australis* sont observés dans certains lits de séchage des boues (*figure 1*).

Figure 1 : Présence de roseaux *Phragmites australis* dans un lit de séchage des boues

Eliminer, sans délai, les roseaux *Phragmites australis* encore présents dans les lits de séchage des boues.

- les boues contenues dans les lits de séchage présentant des roseaux *Phragmites australis*.
- les boues des lits de séchage contenant des déchets et préciser à l'inspection, l'origine de ces déchets, leurs modalités d'évacuation ainsi que leur lieu de destination finale.

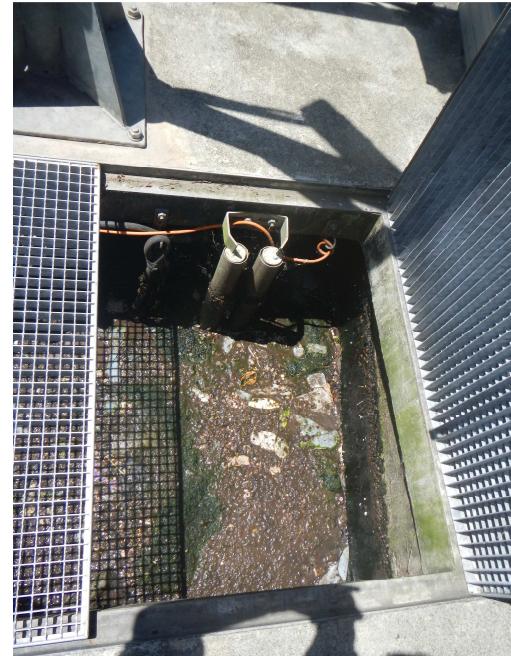
De nombreux déchets grossiers sont présents dans le poste de recirculation des boues du clarificateur situé en entrée de l'installation (*figure 2*). Ceci témoigne d'un quelconque dysfonctionnement dans le traitement.

Figure 2 : Déchets présents dans le poste de recirculation des boues du clarificateur en entrée du site

Préciser à l'inspection, dans un délai d'un mois, les causes de la présence de nombreux déchets dans le poste de recirculation des boues du clarificateur ainsi que les actions mises en place pour palier à ce dysfonctionnement.

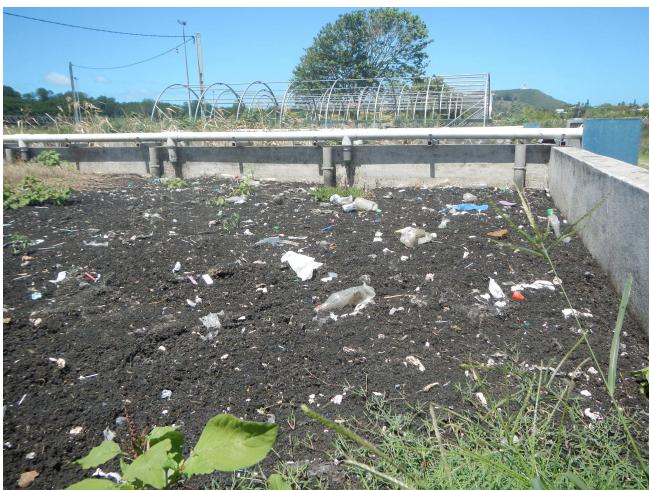
De nombreux déchets sont présents dans les premiers lits de séchage des boues tels que des bouteilles en plastique, des canettes métalliques, des papiers, etc (*figure 3*).

Figure 3 : Déchets présents dans un lit de séchage des boues

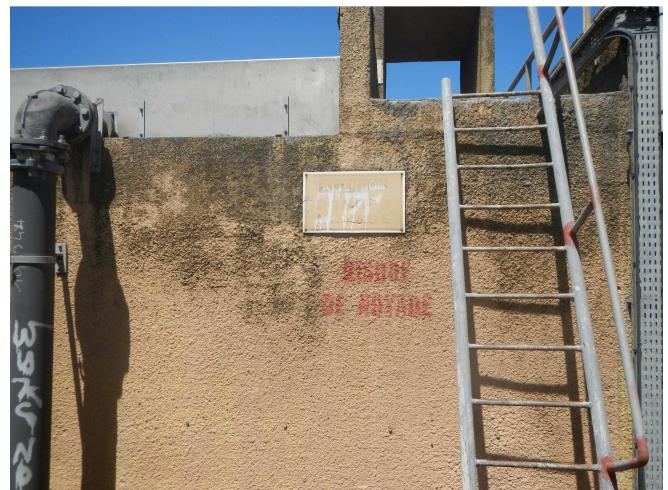
La signalétique en place sur le risque de noyade, notamment au niveau des bassins d'aération, est peu visible (*figure 4*).

Figure 4 : Signalement du risque de noyade sur l'un des bassins d'aération

Rafraîchir, dans un délai d'un mois, la signalétique concernant le risque de noyade.

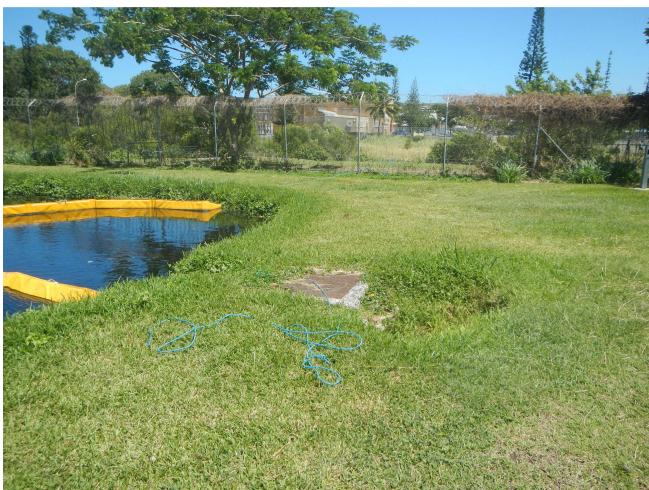
Un trou est présent dans le sol près du regard d'entrée des eaux traitées dans la lagune du site. Celui-ci peut présenter un risque de chute (*figure 5*).

Figure 5 : Trou près du regard d'entrée des eaux traitées dans la lagune du site

Reboucher, dans un délai de 3 mois, le trou à proximité du regard d'entrée des eaux traitées dans la lagune.
