# Calédonienne des Eaux

Objet : Réponse au courrier du 19/03/13 concernant l'inspection de la STEP Rivière salée du 7/3/13

## **Photos STEP Rivière Salée :**

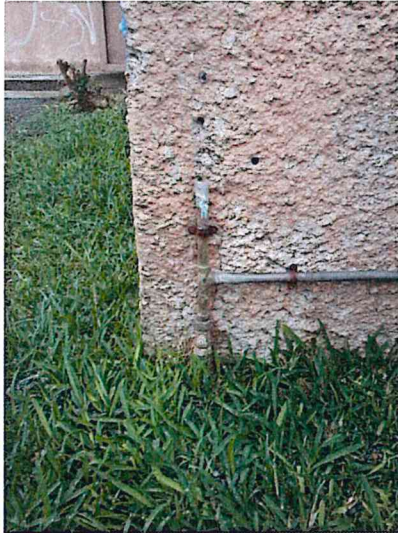
Réparation canalisation en cuivre AEP

| Demande de l'inspection des installations classées: | | Réponse | Quand | Etat |
|---|---|---|---|---|
| 3 | Réparer, dans un délai d'une semaine, la canalisation en cuivre faisant l'objet d'une fuite d'eau potable. | Cf. photo en PJ. | | Fait |

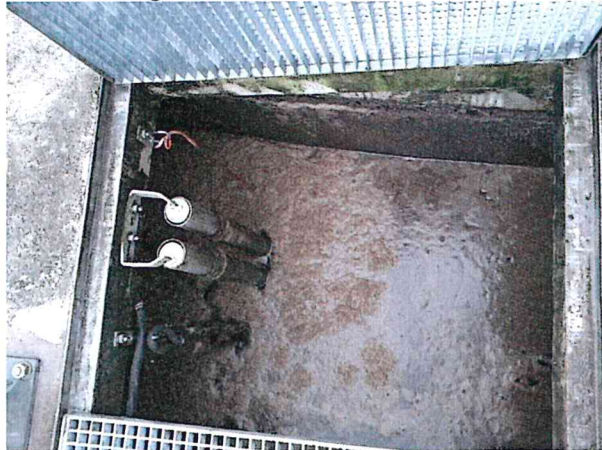
| Demande de l'inspection des installations classées: | | Réponse | Quand | Etat |
|---|---|---|---|---|
| 5 | Préciser à l'inspection, dans un délai d'un mois, les causes de la présence de nombreux déchets dans le poste de recirculation des boues du clarificateur ainsi que les actions mises en place pour palier à ce dysfonctionnement. | Ces déchets sont majoritairement présents dans le poste de recirculation car ils passent au travers du traitement et aussi lors ils sont jetés lors des actes de vandalisme récurrent sur la STEP. Cf. photo en PJ | | Fait |

Regard recirculation des boues

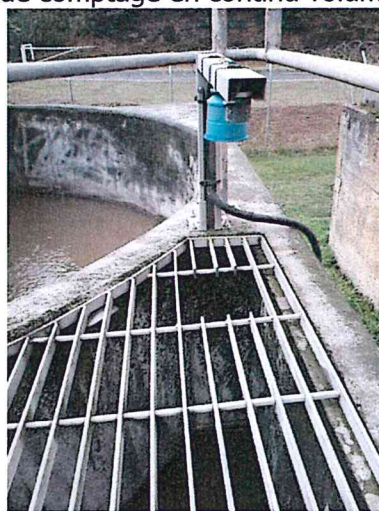
Dispositif de comptage en continu volume by-passé

| 7 | Confirmer la mise en place d'un dispositif de comptage en continu des volumes by-passés. Si tel n'était pas le cas, mettre en place ce système dans un délai de 3 mois. | Cf. photos et copie d'écran Topkapi: mis en place depuis le 09/01/13 | | Fait |

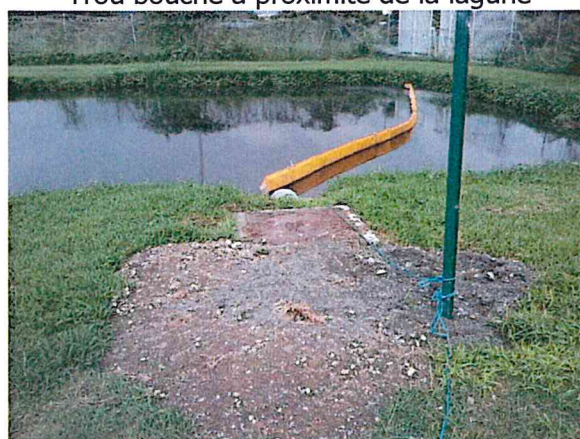
Trou bouché à proximité de la lagune

| 8 | Reboucher, dans un délai de 3 mois, le trou à proximité du regard d'entrée des eaux traitées dans la lagune. | Cf. photo en PJ. | | Fait |
