Objet : visite d'inspection réalisée le 5 juin 2013 sur l'ouvrage de traitement des eaux usées du collège Jean Fayard de Katiramona, commune de Dumbéa
Pièce jointe : compte-rendu de visite d'inspection

**COMPTE RENDU D'INSPECTION
D'INSTALLATIONS CLASSEES**

Etablissement	Station d'épuration du collège Jean Fayard de Katiramona
Exploitant	Vice-Rectorat de Nouvelle-Calédonie – Collège Jean Fayard de Katiramona
Commune	Dumbéa
Quartier	Katiramona
Récépissé de déclaration	n° 2010-49851/DENV du 18 octobre 2010
Date de la précédente visite	12 juillet 2010
Date de la visite	5 juin 2013
Nom de l'agent visiteur	
Accompagné de

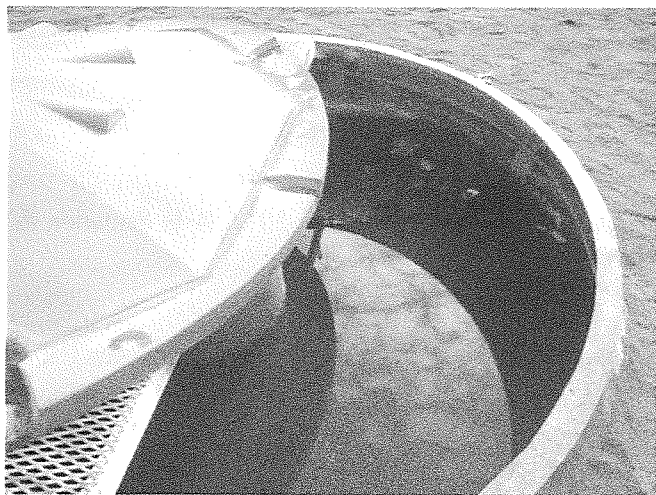
De nombreux macro-déchets sont présents dans le bassin d'aération et le clarificateur (figure 1). La présence de ces déchets semble due à un dégrillage insuffisant au niveau du poste de relevage. En effet, la maille du panier dégrilleur est large laissant passer de nombreux déchets. Cette observation est confirmée par l'absence de déchet dans le panier dégrilleur (figure 2) alors que celui-ci a été nettoyé la veille de la visite.

Des agglomérats de boues sont présents en surface du clarificateur (figure 1). D'après EPUREAU, ceci pourrait être lié à la suppression du système « surface clean ».

Figure 1 : Clarificateur avec agglomérats de boues et macro déchets

- transmettre à l'inspection les résultats du bilan 24 heures réalisé par Soproner en fin d'année 2011 ;
- améliorer, sous 1 mois, le système de dégrillage de l'installation ;
- réparer la clôture et sécuriser l'accès à l'enceinte de l'installation (portails) dans un délai d'un mois ;
- transmettre, dans un délai d'un mois, une note justifiant la capacité de l'ouvrage à traiter la quantité théorique d'effluents actuels (216 EH) ;
- transmettre, dans un délai d'un mois, le certificat de conformité des installations électriques ;

- sécuriser l'accès aux différents bassins et renforcer la structure du tampon du clarificateur dans un délai de 3 mois ;
- étudier le risque d'inondation de l'ouvrage compte tenu de son implantation et les mesures susceptibles d'écarter ce risque. Transmettre cette analyse à l'inspection sous 3 mois ;

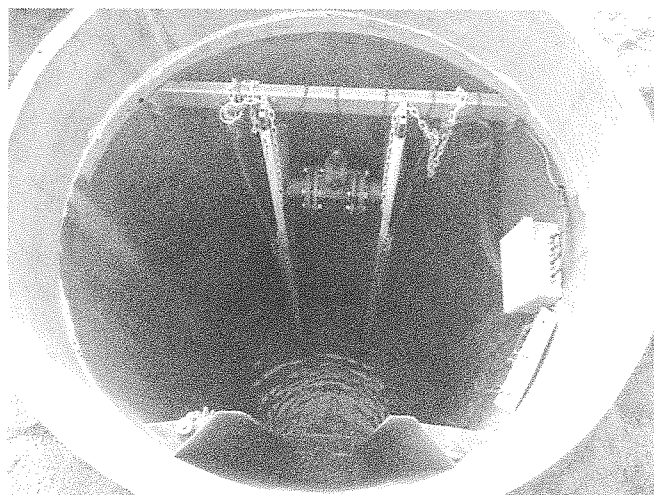
Figure 2 : Poste de relevage avec panier dégrilleur
