Objet : visite d'inspection réalisée le 26 septembre 2013 sur l'ouvrage de traitement des  
eaux usées de Tindu et Kaméré, commune de Nouméa  
Pièce jointe : compte-rendu de visite d'inspection

## COMPTE RENDU D'INSPECTION D'INSTALLATIONS CLASSEES

| <b>Etablissement</b> | Station d'épuration de Tindu-Kaméré |
| <b>Date de la visite</b> | 26 septembre 2013 |

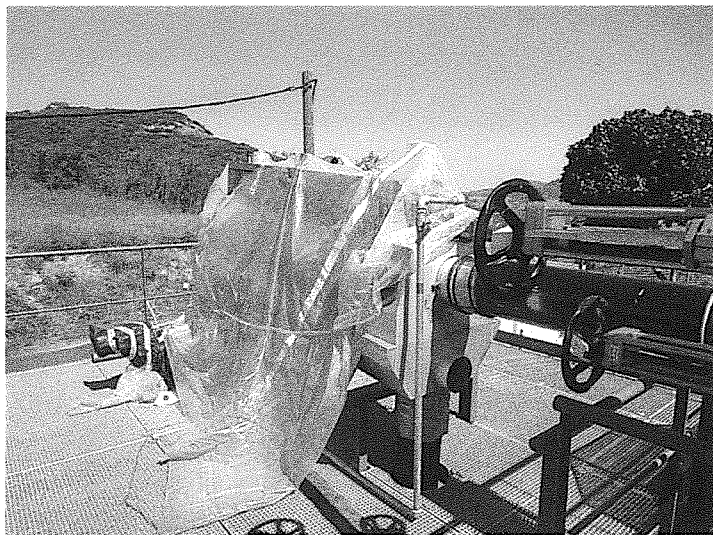
- la mise en place d'un tamis rotatif et d'une plateforme de travail autour de celui-ci (figure 1). Cet équipement, déjà installé lors de la visite, sera, d'après l'exploitant, fonctionnel en novembre 2013 ;
- l'amélioration de la répartition des effluents entre les 2 filières grâce à l'installation de vannes en lieu et place de batardeaux réglables par tiges filetées.

Figure 1 : tamis rotatif (sous bâche de protection) et plateforme de travail

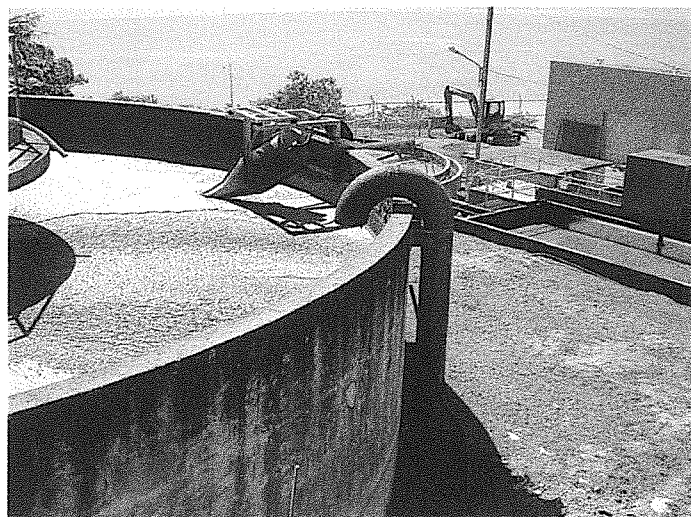
Lors de l'inspection, un aérateur supplémentaire est en place dans le bassin de la filière Kaméré mais pas encore fonctionnel (figure 2).

Figure 2 : aérateur de surface supplémentaire du bassin d'aération de la filière Kaméré

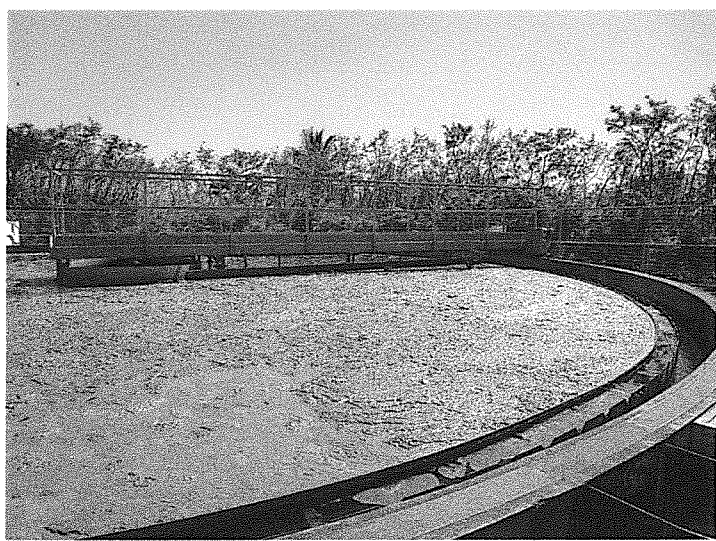
Au cours de l'inspection, le clarificateur de la filière Kaméré présente de nombreuses boues (figure 3) qui témoignent du réel dysfonctionnement de la station, ce dernier étant accentué du fait de la coupure hydraulique de la filière Tindu depuis la veille (travaux sur prétraitement).

Figure 3 : boues au niveau du clarificateur de la filière Kaméré

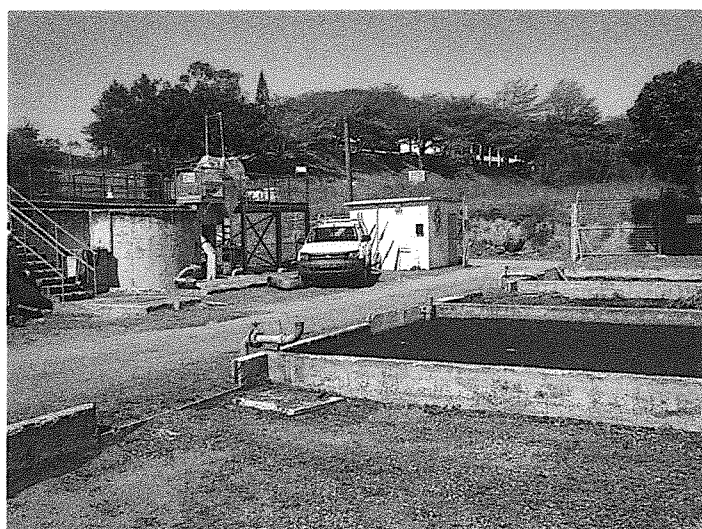
Les 2 filières disposent actuellement de lits de séchage des boues dont la capacité totale est insuffisante. Les batardeaux de 2 lits de séchage de la filière Kaméré sont absents limitant ainsi le remplissage des lits (figure 4). Compte tenu de la problématique actuelle de traitement des boues rencontrée sur cette station, ce dysfonctionnement apparaît peu justifié.

Figure 4 : lits de séchage de la filière Kaméré avec 2 batardeaux manquants

- s'assurer de la remise en place, dans les plus brefs délais, du pont racleur du dégraisseur-dessableur ;
- remettre, sans délai, en place les batardeaux manquants sur les lits de séchage ;

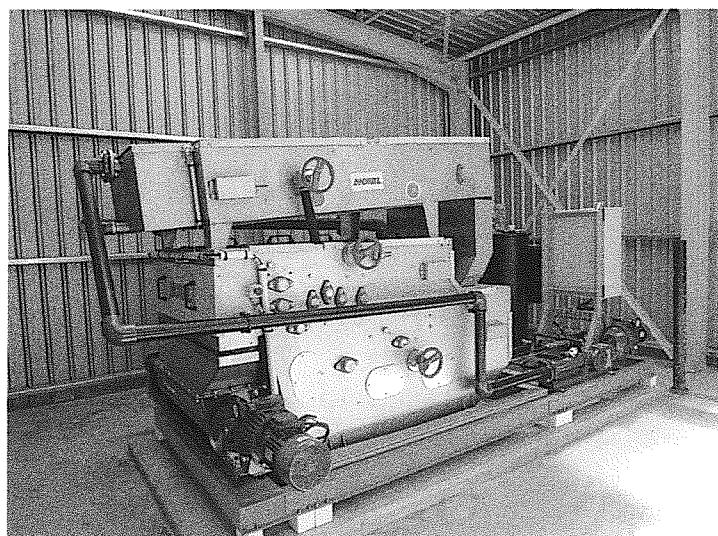
Les travaux de mise à niveau prévoient la création d'une unité de déshydratation des boues par l'installation d'une presse à bandes (figure 5). La siccité estimée des boues se situerait entre 16 et 18%.

Figure 5 : presse à bandes

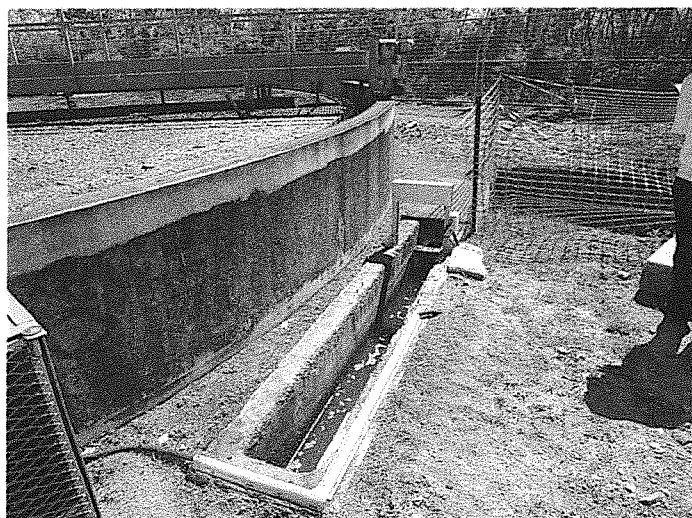
- la réhabilitation du génie civil de la filière Kaméré compte tenu de la présence de zéolithe (prévu) ;
- l'augmentation de la puissance électrique de la station en lien avec EEC (prévu) ;
- l'aménagement du regard en sortie de clarificateur de la filière Tindu (en cours);
- la création d'un poste de relevage au niveau de la filière Tindu afin d'envoyer les eaux vers les dispositifs de traitement des boues et de traitement tertiaire (en cours) ;
- la création d'un ouvrage de récupération des colatures qui seront envoyées sur la filière Kaméré (en cours) ;
- la mise en place d'un équipement d'enregistrement du débit au niveau du canal de sortie de la filière Kaméré (réalisé – figure 6) ;
- la mise en place d'un MESmètre en sortie des rejets des 2 filières (réalisé).

Figure 6 : canal débitmétrique de la filière Kaméré muni d'une sonde à ultrasons
