DIRECTION DE
L'INDUSTRIE DES MINES
ET DE L'ÉNERGIE DE
NOUVELLE-CALEDONIE

Objet : Installations classées pour la protection de l'environnement (ICPE)
Dossier n° I-SI_164

**COMpte RENDU D'INSPECTION
D'INSTALLATION CLASSEE**
Dossier n° I-SI_164 (ID-ICPE : 189)

Etablissement	Installation de récupération de déchets de métaux
Exploitant	EMC
Commune	NOUMEA
Lieu	Lot n° 20 - 1 ⁴ avenue de la baie de Koutio ZI DUCOS
Récépissé / Arrêté	Arrêté d'autorisation n° 1003-2000/PS du 12 juillet 2000 Arrêté complémentaire n° 11299-2009/ARR/DIMENC/SI du 29 octobre 2009 Délibération n° 713-2008/BAPS du 19 septembre 2008
Date de la visite	14/11/2011
Nom des agents visiteurs	
Accompagné de

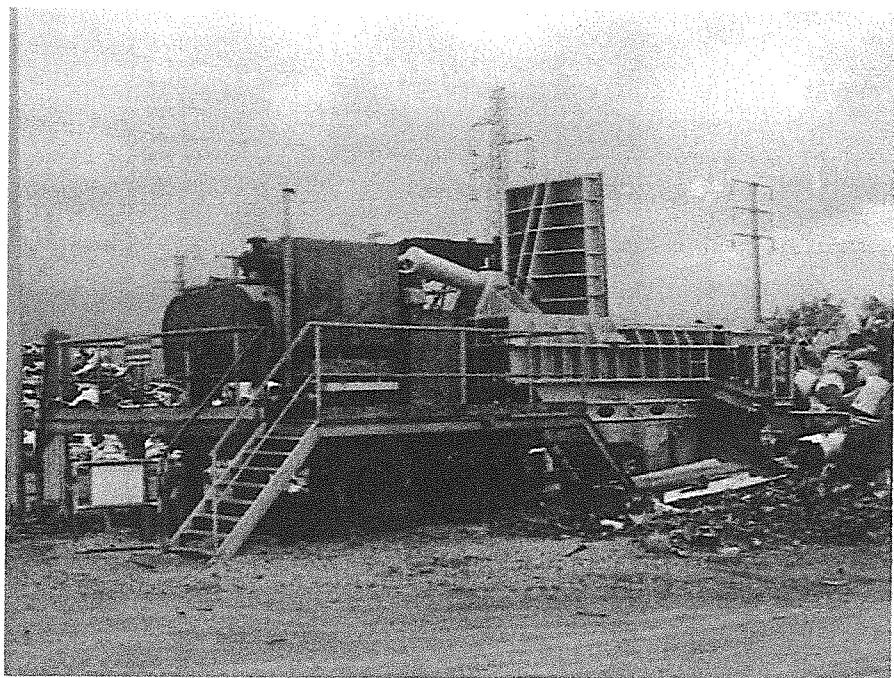
La rétention associée à la presse ne couvre pas toute la surface de cette dernière. De plus, elle présente à plusieurs endroits des détériorations ne permettant pas d'assurer son étanchéité en cas de déversement. Enfin elle est souillée sur quasiment toute sa surface par des hydrocarbures et en partie encombrée par des résidus de terre (cf. images 1 à 3).

Image 1 – Presse hydraulique avec sa rétention

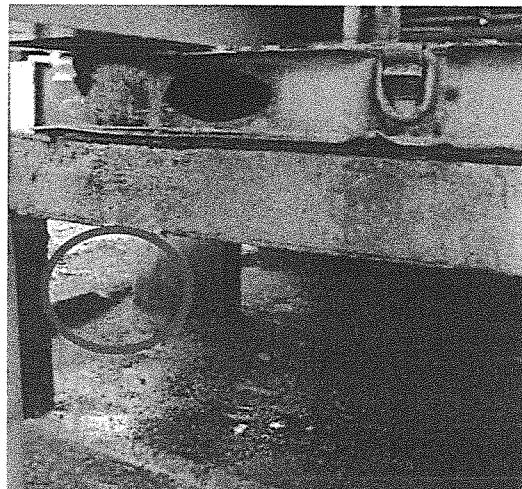
Image 2 – Rétention associée à la presse hydraulique : exemple de détérioration de la rétention

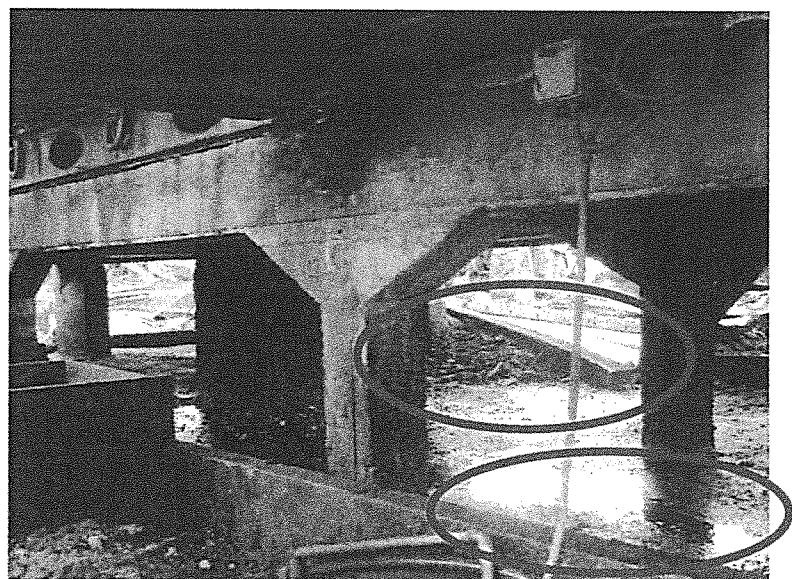
Image 3 – Rétention associée à la presse hydraulique : présence de résidus d'hydrocarbures, de terre et autres déchets

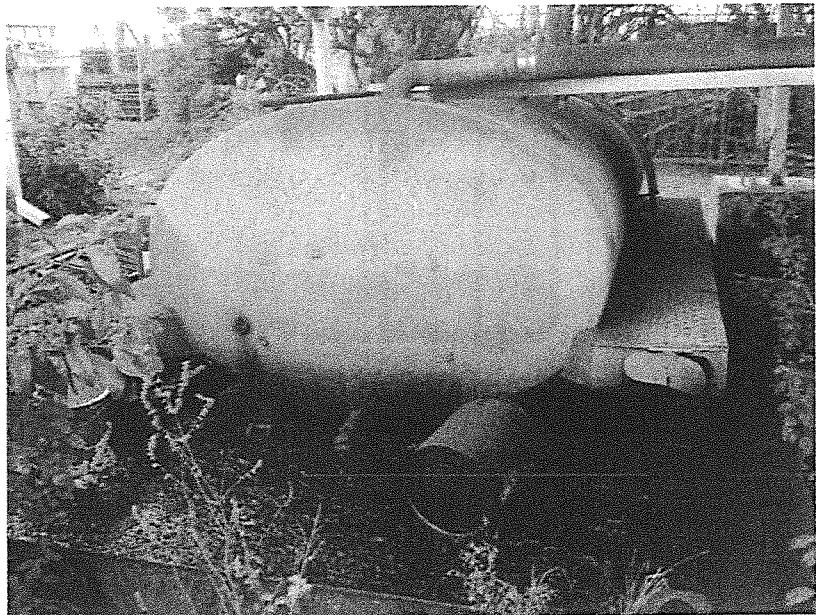
La rétention associée à la cuve de stockage d'huile usagée est souillée sur quasiment toute sa surface par de la terre et des hydrocarbures et en partie encombrée par des bidons vides et divers autres objets (cf. image 4).

Image 4 – Cuve de stockage des huiles usagées et rétention associée : présence de résidus d'hydrocarbures, de terre et autres déchets

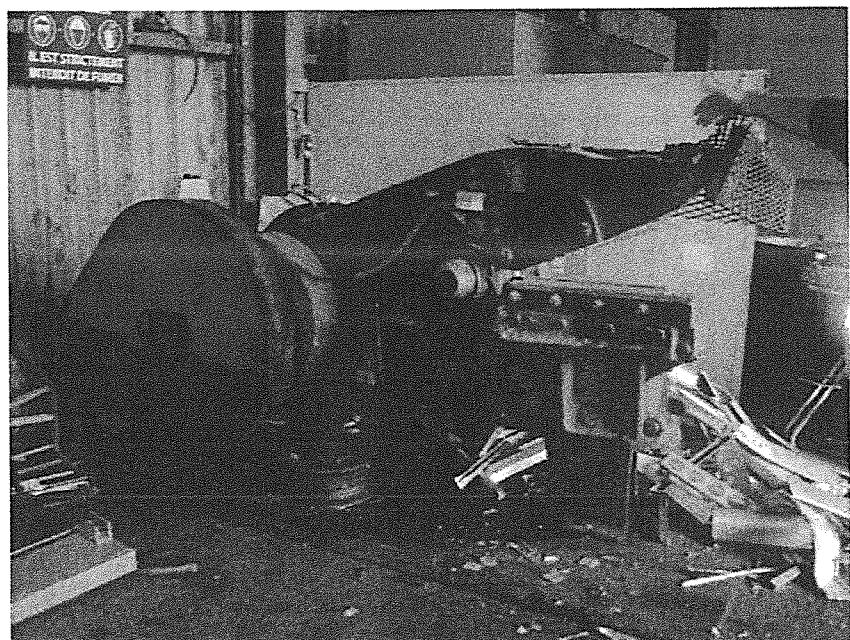
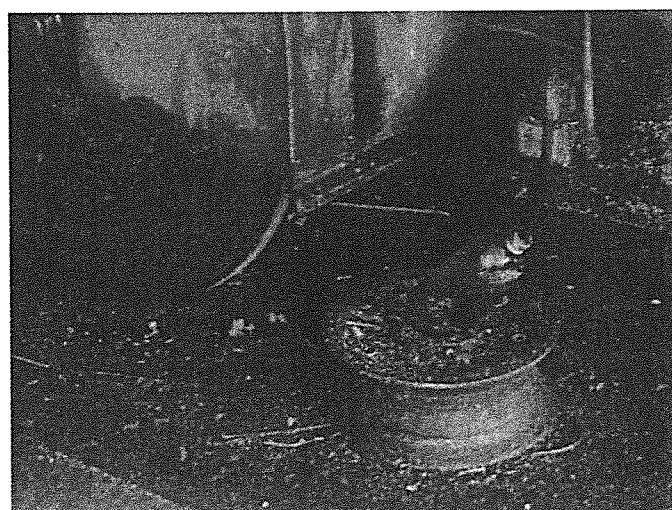
Aucune rétention n'est prévue sous les installations présentant des risques de pollution (cf. images 5 et 6) ;

Images 5 et 6 – Cisailleuse : exemple de risque pollution par absence de rétention

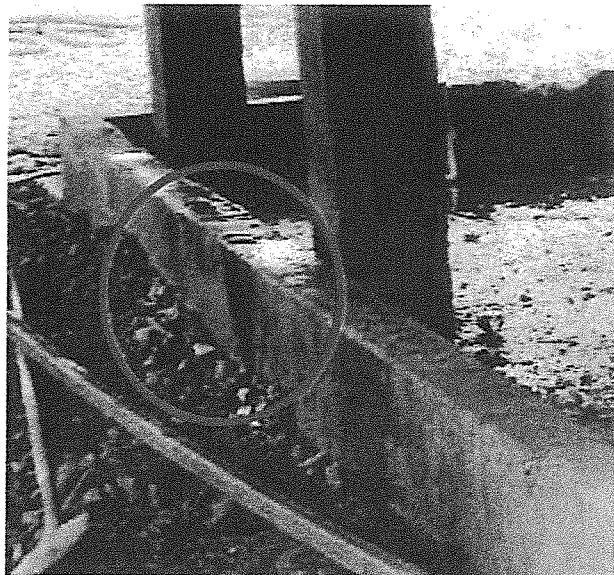
- une partie de la presse hydraulique n'étant pas placée au dessus de la rétention, il a été constaté, lors de l'inspection, des égouttures d'un mélange eau/hydrocarbures s'écoulant partiellement dans la rétention et partiellement sur le sol en terre (cf. image 7) ;

- la bouche de dépotage de la cuve de stockage de gasoil est située en dehors de la rétention de la cuve. Une très petite rétention lui est associée. Il a été constaté lors de l'inspection que cette rétention était pleine d'un mélange d'eau et de gasoil et que la prochaine pluie pourrait entraîner le débordement du mélange eau/gasoil directement sur le sol en terre (cf. image 7) ;

Image 7 – Rétention associée à la presse hydraulique : exemple d'égouttures sur le sol

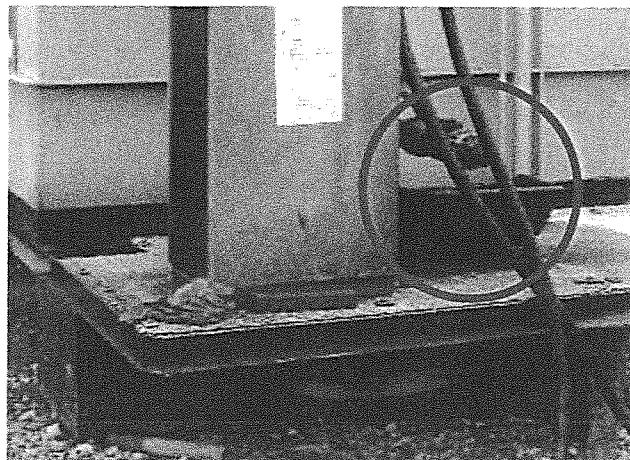
- l'aire de distribution du gasoil n'est pas étanche. Cette remarque avait déjà été notée lors de l'inspection du 10 mars 2004 (cf. image 8) ;
- il a été constaté un stockage sauvage à l'angle nord du site comprenant en vrac transformateurs usagés, batteries usagées, pneumatiques usagés et autres déchets divers (cf. images 10 à 12). Au niveau de ce stockage fait à même le sol, **des traces de pollution aux hydrocarbures ont été constatées** (cf. image 13) ;

Image 8 – Bouche de dépotage de la cuve de gasoil avec sa rétention

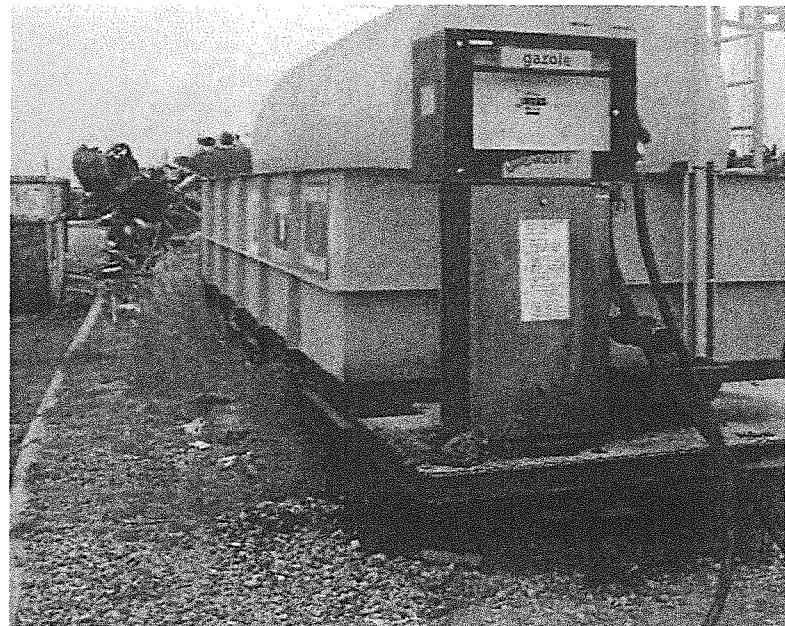
Image 9 – Installation de distribution de gasoil

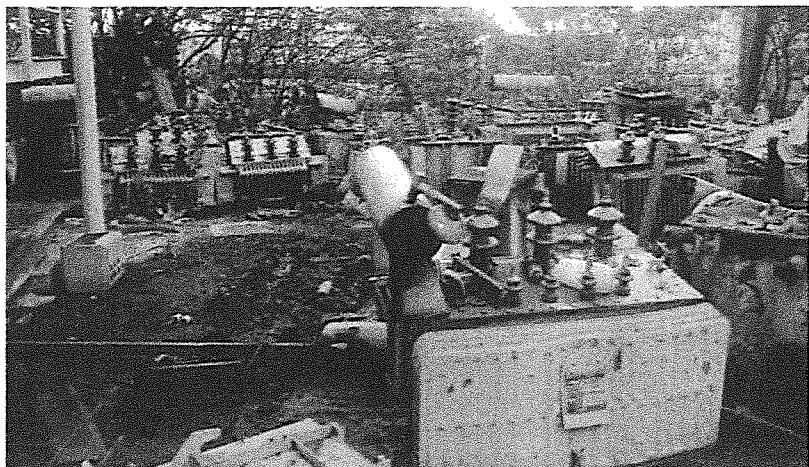
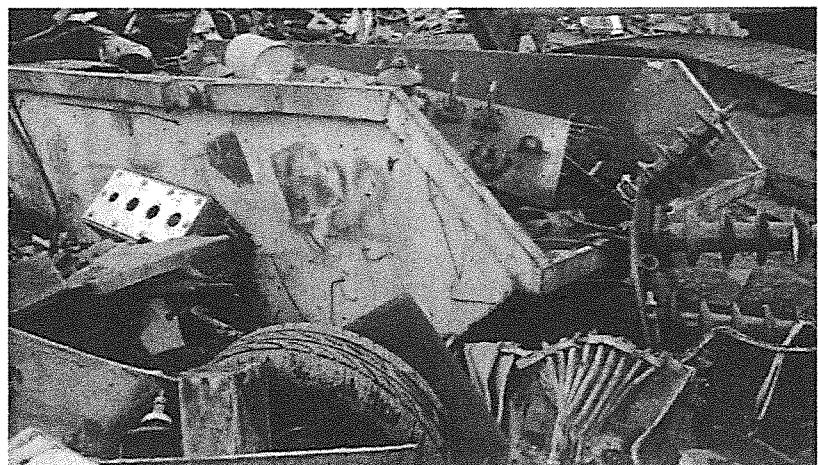
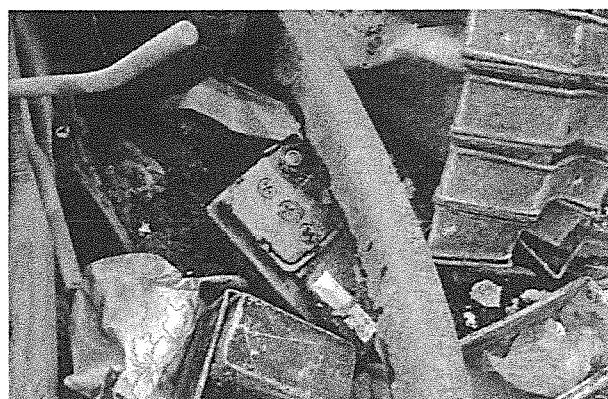
Images 10 à 12 – Stockage sauvage à l'angle nord du site : exemples de déchets stockés

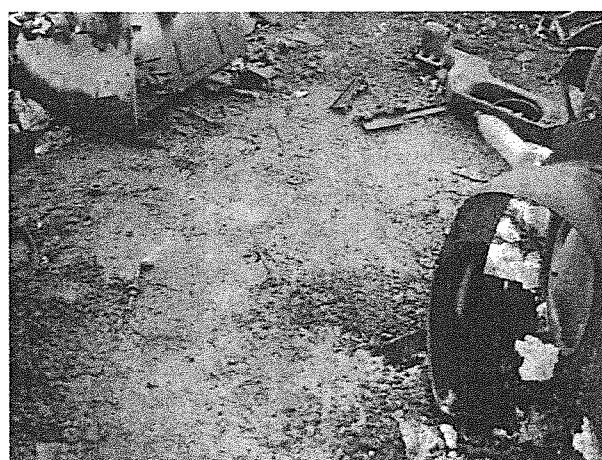
Image 13 – Stockage sauvage à l'angle nord du site : traces de pollution aux hydrocarbures

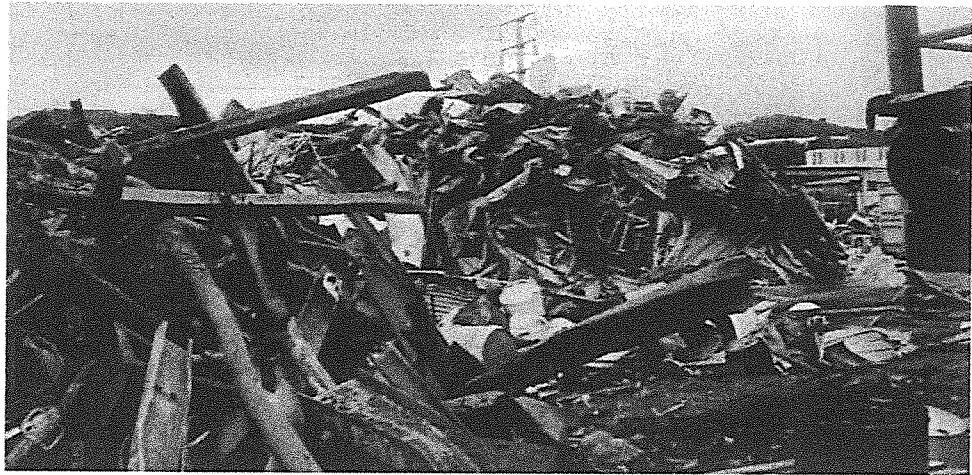
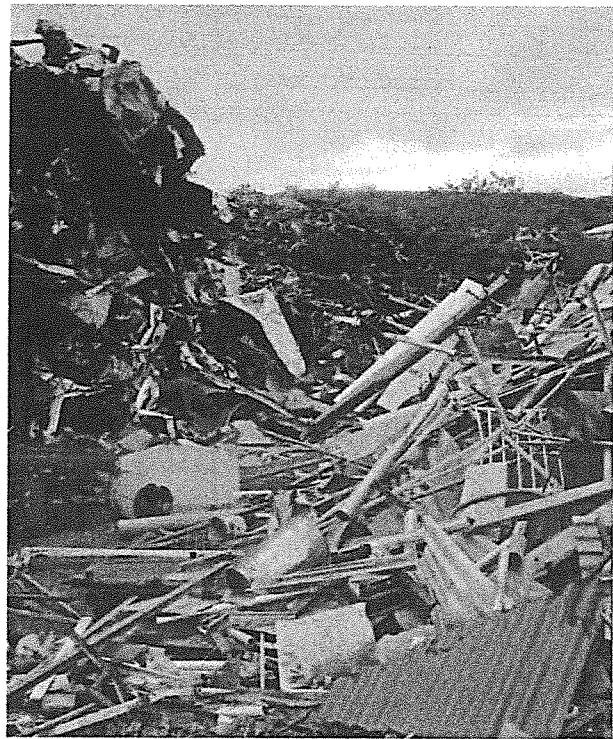
Concernant l'article A.6.1², il a été constaté qu'une partie des installations n'était pas accessible notamment aux services de secours. En effet, suite à une panne sur la presse hydraulique depuis une semaine, les différents déchets de métaux ne sont plus compactés et

les stockages entravent la voie de circulation prévue entre les différents casiers (cf. images 14 et 15). **L'exploitant n'est donc pas en conformité avec son arrêté d'autorisation d'exploiter.** Considérant certains types de déchets présents (câbles sous gaines, résidus de démontage de VHU...) et le retour d'expérience acquis par l'entreprise sur d'autres sites exploités, cette non-conformité n'est pas acceptable au regard du risque incendie.

Images 14 et 15 – Stockages et voie de circulation

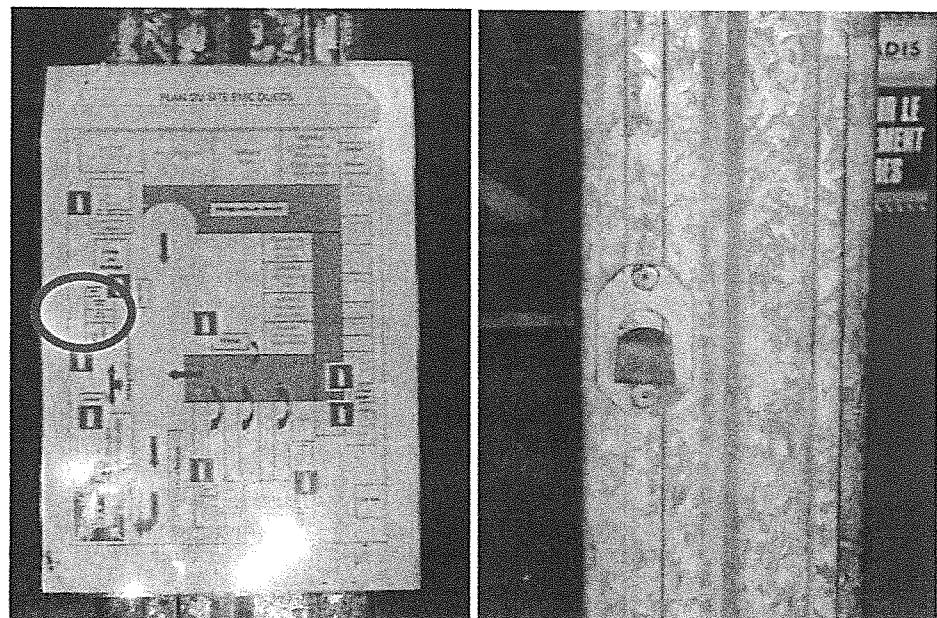
Images 16 et 17 – Local stockage huiles neuves : absence d'extincteur

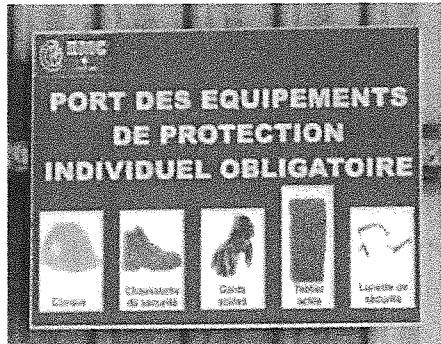
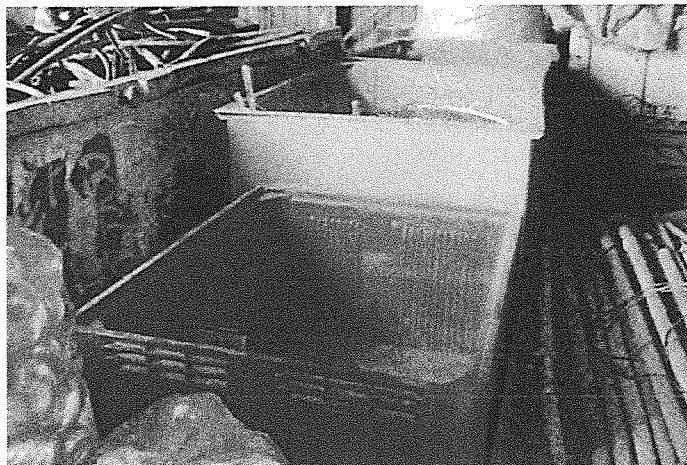
Concernant les articles A.6.4², 4.3³ et 4.5³, il a été constaté que les consignes principales concernant l'interdiction de fumer, le port des équipements de protection individuelle (EPI) et les précautions à prendre dans les manipulations à risque étaient bien affichées en différents points des installations. Cependant, **des situations dangereuses au regard de la sécurité des travailleurs semblent présentes sur le site** (cf. images 5, 18 et 19). Ce point sera signalé à la DTE.

Il est bien prévu un bac double enveloppe pour le stockage de batteries. Cependant ce bac qui dans le dossier devait se trouver sur une zone délimitée et sur rétention, est finalement posé à même le sol du dock et son accès n'est pas aisé (cf. image 19).

Images 18 et 19 – Stockage de batteries : consignes de sécurité / accessibilité du stockage

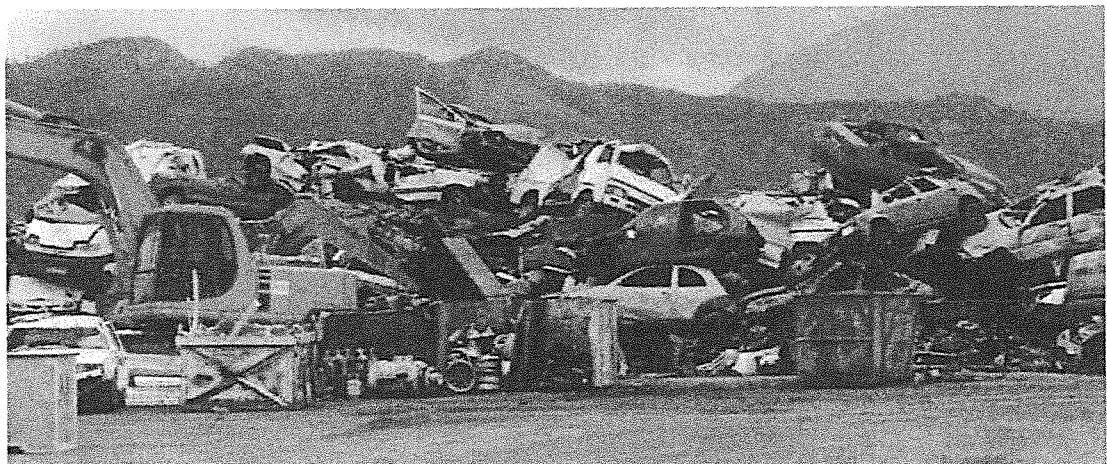
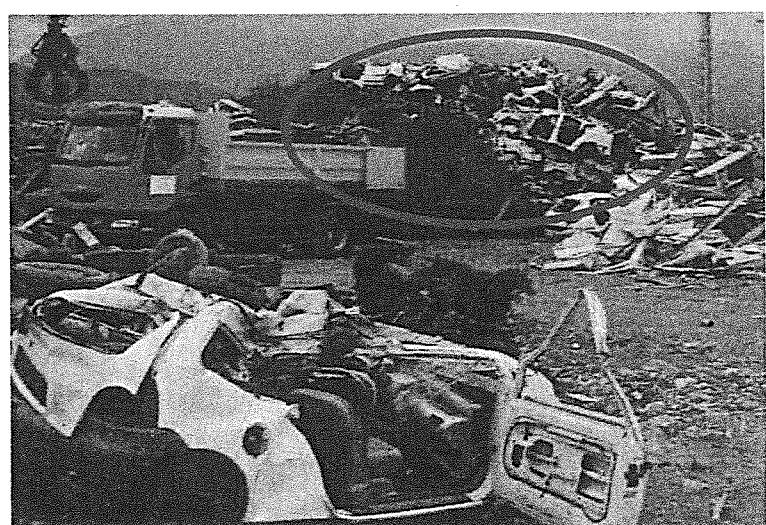
Enfin, il est constaté que l'empilement des carcasses ne respecte en aucun point les prescriptions de l'arrêté, le limitant à 2 niveaux (cf. images 20 et 21).

Images 20 et 21 – Stockage des VHUs et carcasses

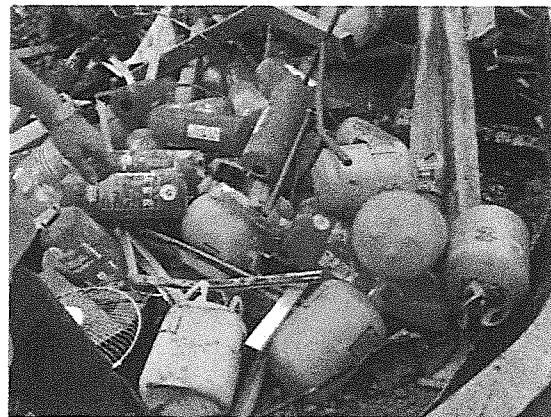
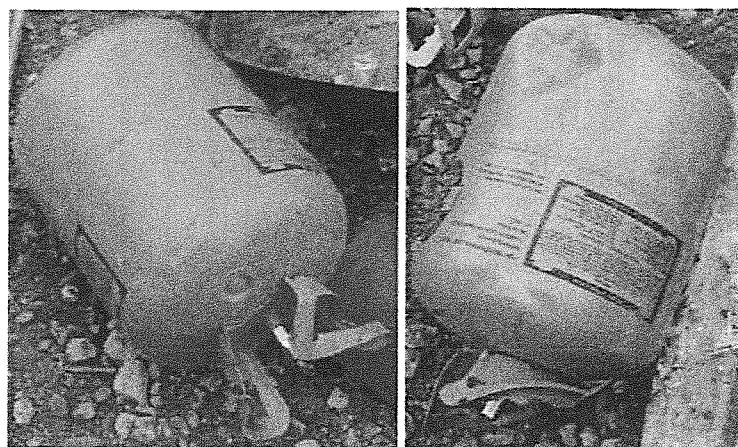
- lors de l'inspection il a été trouvé dans le stock de bonbonnes et extincteurs, toute une série de bonbonnes de gaz réfrigérants intègres et pour certaines contenant encore du gaz (cf. images 22 et 23) ;
- il n'existe aucune procédure systématique pour la vérification de l'absence de gaz réfrigérant ;
- l'exploitant a pour obligation d'identifier ses filières d'élimination de ses déchets, surtout dans le cas de déchets dangereux.

Images 22 et 23 – Stockage bonbonnes et extincteurs

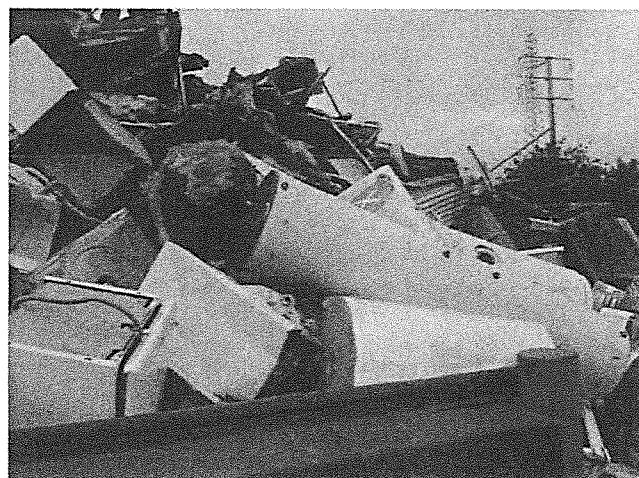
- l'exploitant précise que la liste des déchets de « produits blancs » acceptés sur le site exclut les déchets contenant des isolants. Lors de l'inspection, il a été constaté la présence dans les « produits blancs » de plusieurs chauffe-eau (cf. image 24). L'exploitant indique qu'en plus du contrôle à réception, un deuxième tri est réalisé avant compactage et conditionnement pour l'export et les déchets non-conformes sont envoyés au CTT de Ducos. *Il est demandé à l'exploitant de reprendre sa procédure de contrôle à l'entrée du site afin de s'assurer de l'absence de déchets interdits sur le site* ;

Image 24 – Stockage de « produits blancs » : présence de chauffe-eau

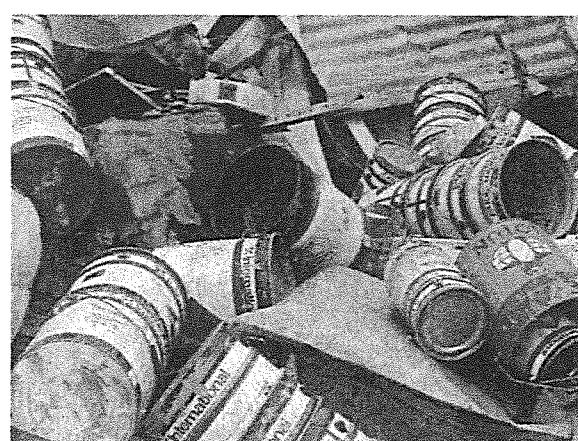
- la même remarque a été faite concernant la présence de bidons souillés avec des produits ou préparations potentiellement dangereux dans les déchets en transit (cf. image 25) ;

Image 25 – Stockage de « produits blancs » : présence de fûts souillés

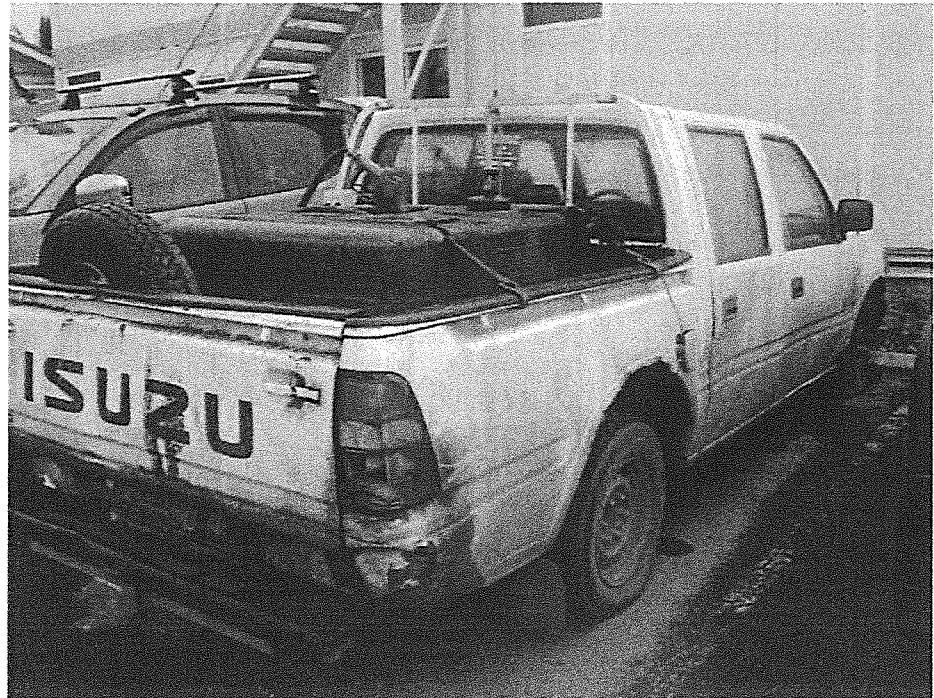
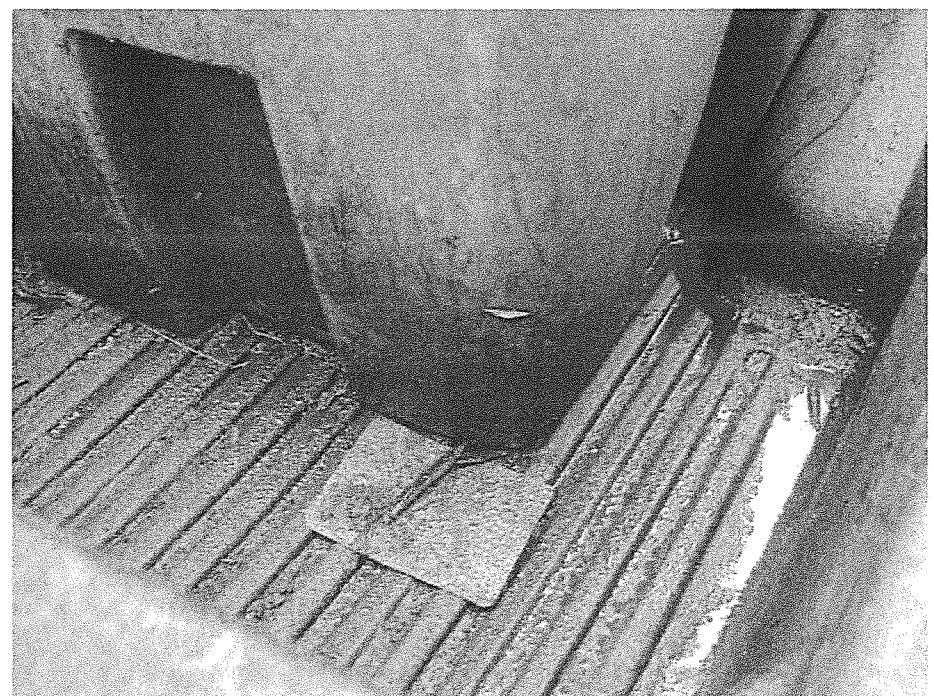
- l'exploitant utilise un véhicule d'approvisionnement en gasoil pour les machines hors site de type pick-up présentant dans sa benne une cuve munie d'un pistolet. Ce type de véhicule ne permet pas d'assurer l'absence de risque de pollution (cf. images 26 et 27). *Il est donc demandé à l'exploitant de fournir à l'IIC les justificatifs de l'utilisation d'un véhicule adapté à ce type d'activité*. De plus, le véhicule ne semble pas répondre aux règles de base en termes de sécurité routière ;

Images 26 et 27 – Véhicule utilisé pour l'approvisionnement des machines hors site
