Objet : inspection réalisée le 12 décembre 2013 sur l'installation de récupération de déchets de métaux, zone industrielle de Ducos, commune de Nouméa  
Pièce jointe : compte-rendu de visite d'inspection

**COMPTE RENDU D'INSPECTION  
D'INSTALLATIONS CLASSEES**

Etablissement	Installation de récupération de déchets de métaux
Exploitant	EMC
Commune	Nouméa
Quartier	Zone industrielle de Ducos
Date de la précédente inspection	14 novembre 2011
Date de l'inspection	12 décembre 2013
Noms des inspecteurs	
Accompagné de

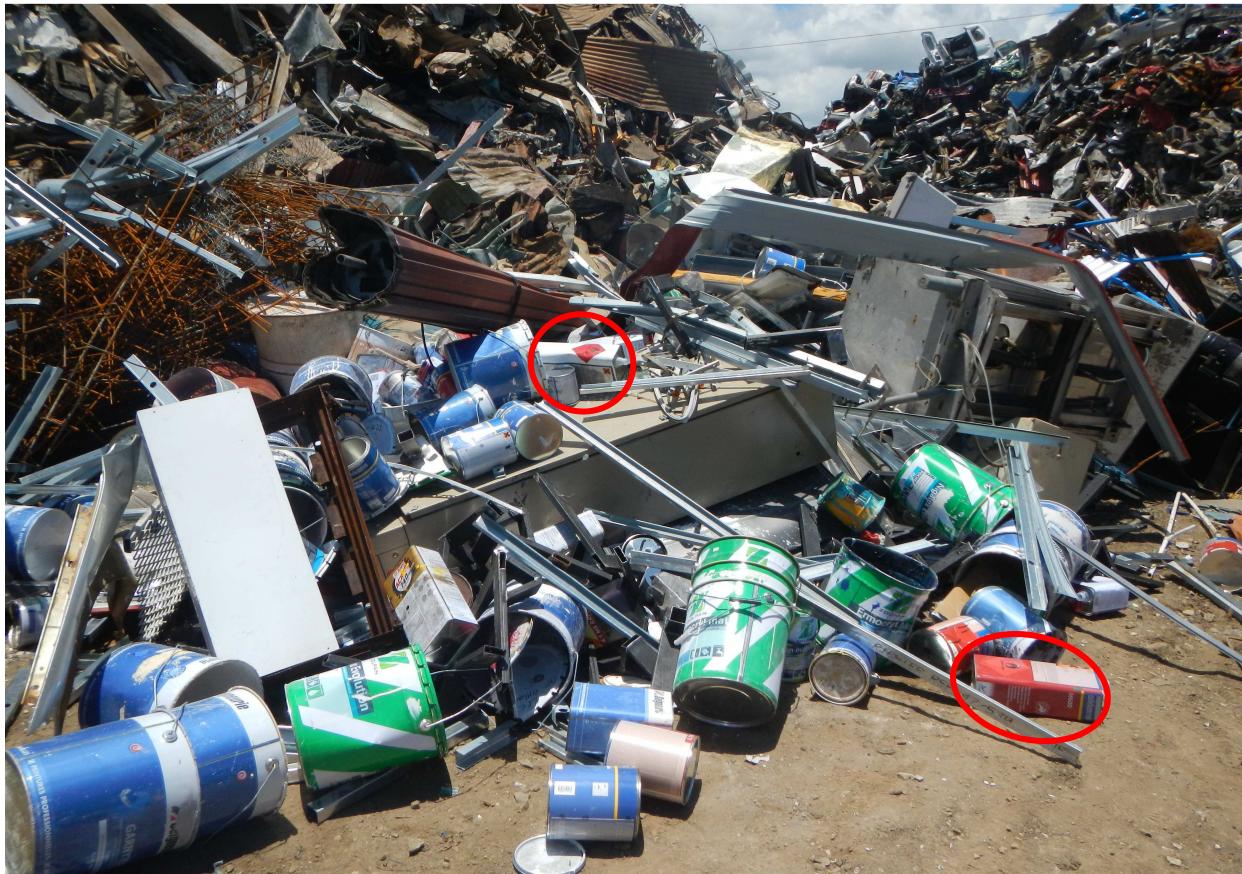
Evacuation des déchets non autorisés et/ou dangereux	ARR n°11299 art. 1 <sup>er</sup> ARR n°1003 A.5 ARR MU art. 2	<p>IIC: transformateurs acceptés bien que non autorisés (régularisation en cours).</p> <p>IIC : présence de déchets non autorisés sur site (ex. bidons de produits chimiques avec pictogrammes de danger) (Cf. photo 1).</p> <p>EXP : rencontre des difficultés à faire appliquer aux clients les conditions d'acceptation des déchets. Envoi d'une lettre illustrée aux clients le 11/12/13 pour informer des déchets non acceptés sur le site.</p>	<p>Dans l'attente des travaux d'étanchéité des surfaces, stocker les transformateurs dans des conditions visant à éviter tout risque de pollution.</p> <p><b>Délai : immédiat</b></p>
Filière d'élimination des filtres à huile	ARR n°1003 A.5	<p>EXP : filtres à huile des véhicules d'EMC éliminés chez Socadis. Filtres à huile des VHU sont retirés avec les moteurs et envoyés chez ETV pour traitement (fonderie).</p> <p>IIC : rappel que l'élimination doit se faire auprès de sociétés autorisées.</p>	-

Photo 1 : réception de déchets dangereux non autorisés sur le site

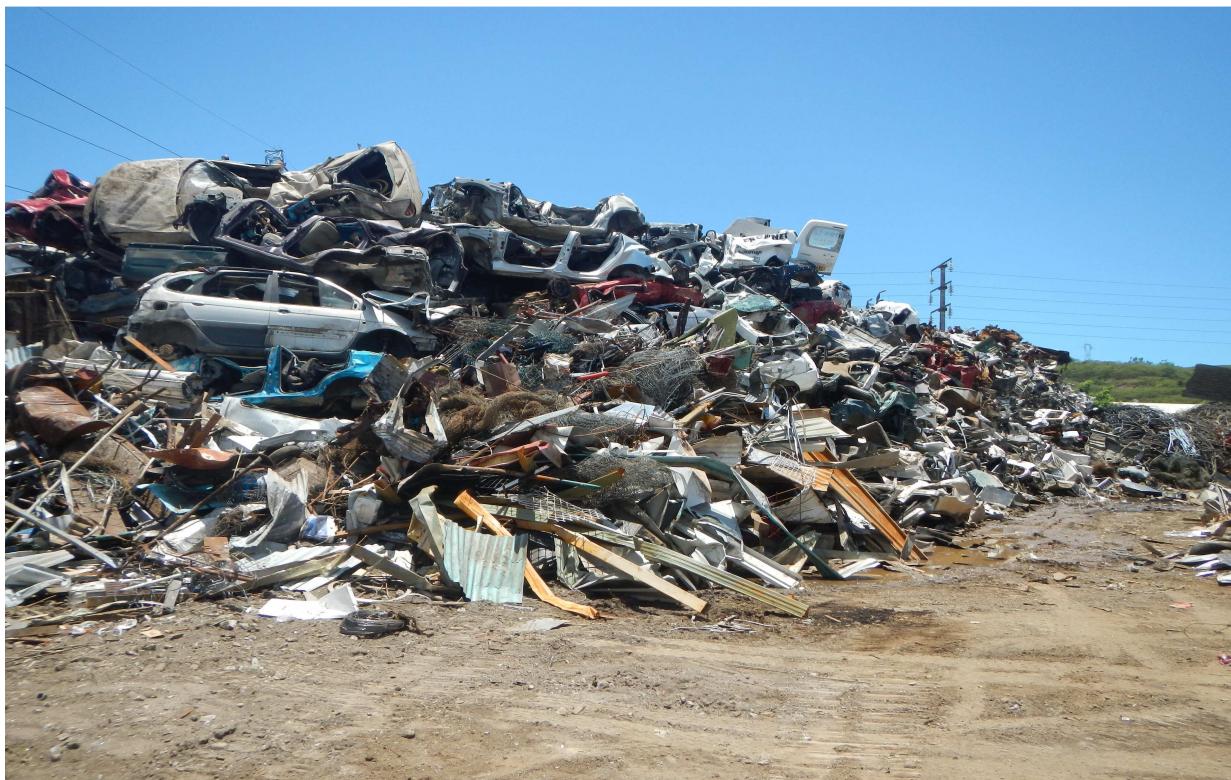
NATURE DU CONTROLE	REFERENCE REGLEMENTAIRE	OBSERVATIONS DE L'INSPECTEUR (IIC) INFORMATIONS DE L'EXPLOITANT (EXP)	DEMANDES DE L'INSPECTEUR
Gestion des bonbonnes de gaz réfrigérant de VHU	ARR n°1003 A.3 et A.5	EXP : bonbonnes de gaz réfrigérant toujours pas remplies car VHU en majorité accidentés ne présentant plus de gaz.	Vérifier l'étanchéité des bonbonnes de gaz de l'unité mobile de dépollution.  <b>Délai : immédiat</b>  Anticiper le choix de la filière d'élimination des bonbonnes de gaz réfrigérant.  <b>Délai : immédiat</b>
Empilement des VHU	ARR n°1003 B.2	IIC : non-respect du nombre de niveau d'empilement de VHU fixé par arrêté (Cf. photo 2).  EXP : niveau d'empilement dépassé à cause d'une panne de la presse d'environ 2 mois. Niveau d'empilement généralement respecté mais quelques dépassements ponctuels possibles.	Proposer à l'inspection, si nécessaire, une modification des prescriptions en matière de niveau d'empilement des VHU. Cette proposition sera argumentée.

Photo 2 : non-respect du nombre de niveaux d'empilement de carcasses de véhicule (maximum 2 niveaux)

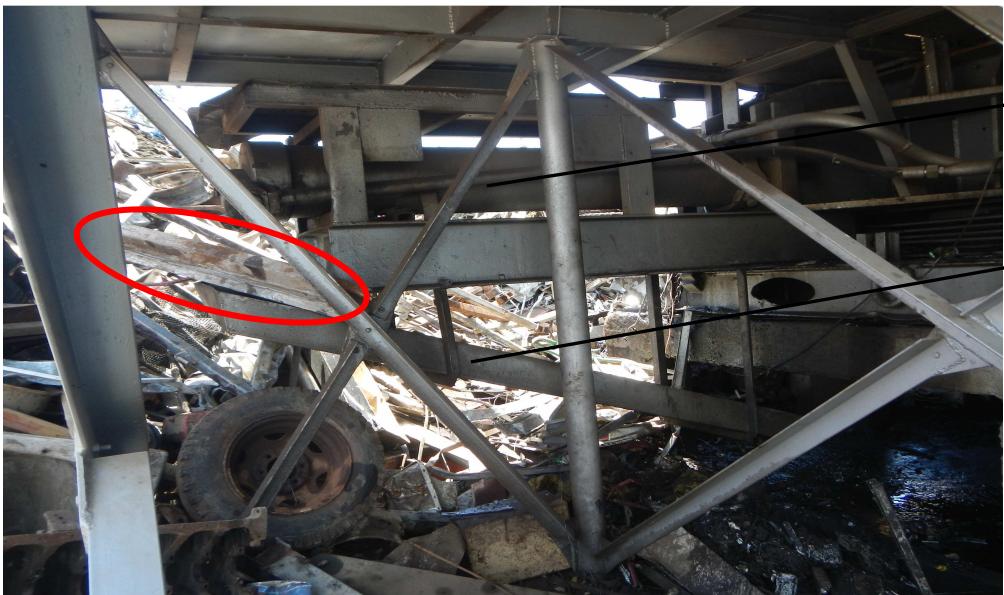
Photo 3 : rétention du vérin de la presse et déchets accumulés à la périphérie de la presse et sous la cabine de pilotage

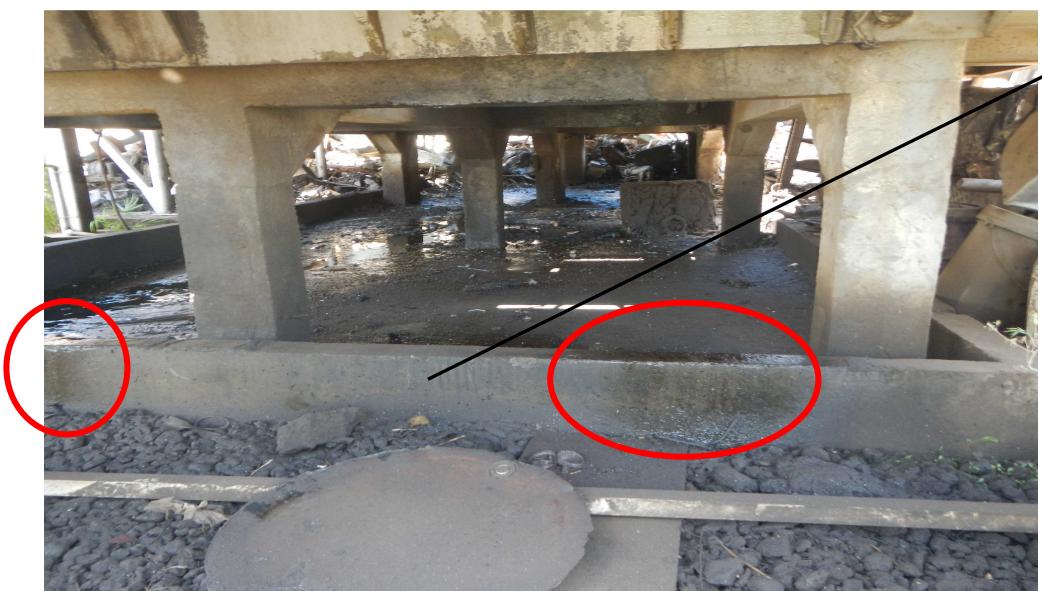
NATURE DU CONTROLE	REFERENCE REGLEMENTAIRE	OBSERVATIONS DE L'INSPECTEUR (IIC) INFORMATIONS DE L'EXPLOITANT (EXP)	DEMANDES DE L'INSPECTEUR
		<p>(vérin notamment) ;</p> <ul style="list-style-type: none"> <li>- égouttures de liquide hors de la zone de rétention (Cf. photo 4) ;</li> <li>- égouttures sur la plateforme de la presse susceptibles de polluer le sol en cas de pluie ou de nettoyage ;</li> <li>- nombreux déchets autour de la presse (Cf. photo 5).</li> </ul> <p>IIC : périphérie nord et est de la presse inaccessible due à la présence de nombreux déchets (Cf. photo 5).</p> <p>IIC : présence de dépôt de graisse sur le sol près de la presse.</p>	<p>la gestion du site.</p> <p><b>Délai : immédiat</b></p> <p>Eliminer les déchets à proximité de la presse afin de la rendre accessible sur l'ensemble de sa périphérie et maintenir le lieu en état de propreté.</p> <p><b>Délai : 1 mois</b></p> <p>Limiter les égouttures d'hydrocarbures hors de la zone de rétention et proposer une solution transitoire pour collecter celles-ci en attendant la réalisation des travaux d'étanchéité des surfaces du site.</p> <p><b>Délai : 1 mois</b></p>

Photo 4 : égouttures constatées hors de la rétention de la presse

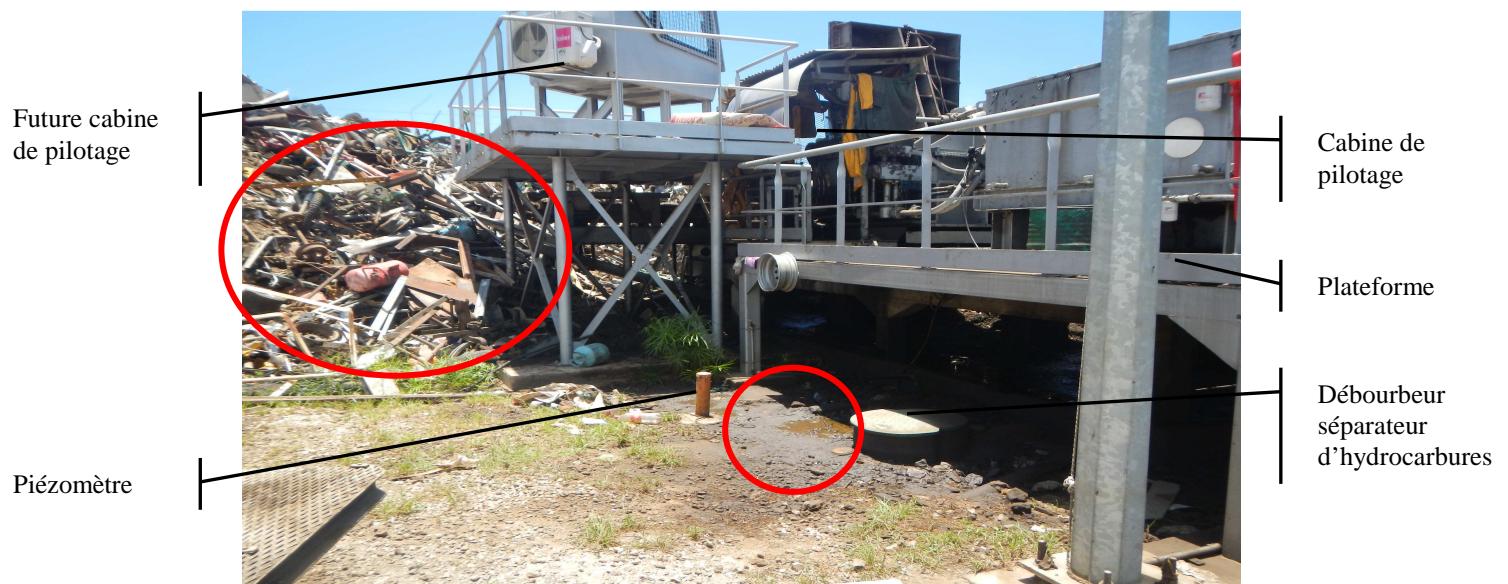
Photo 5 : déchets rendant inaccessible une partie de la périphérie de la presse et état du sol autour de la presse

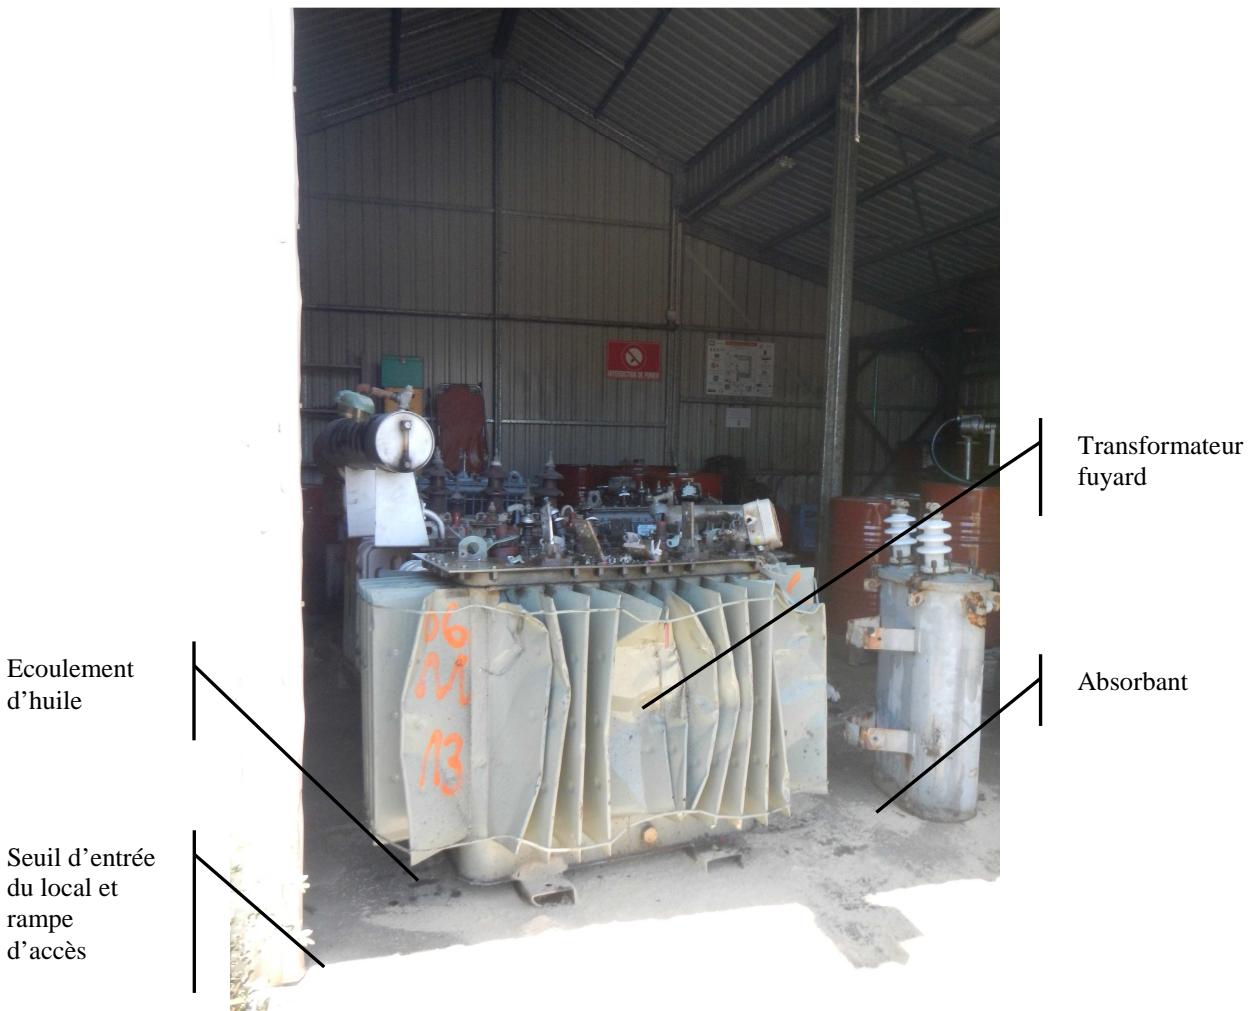
Photo 6 : transformateurs fuyards entreposés dans l'atelier de stockage des huiles neuves

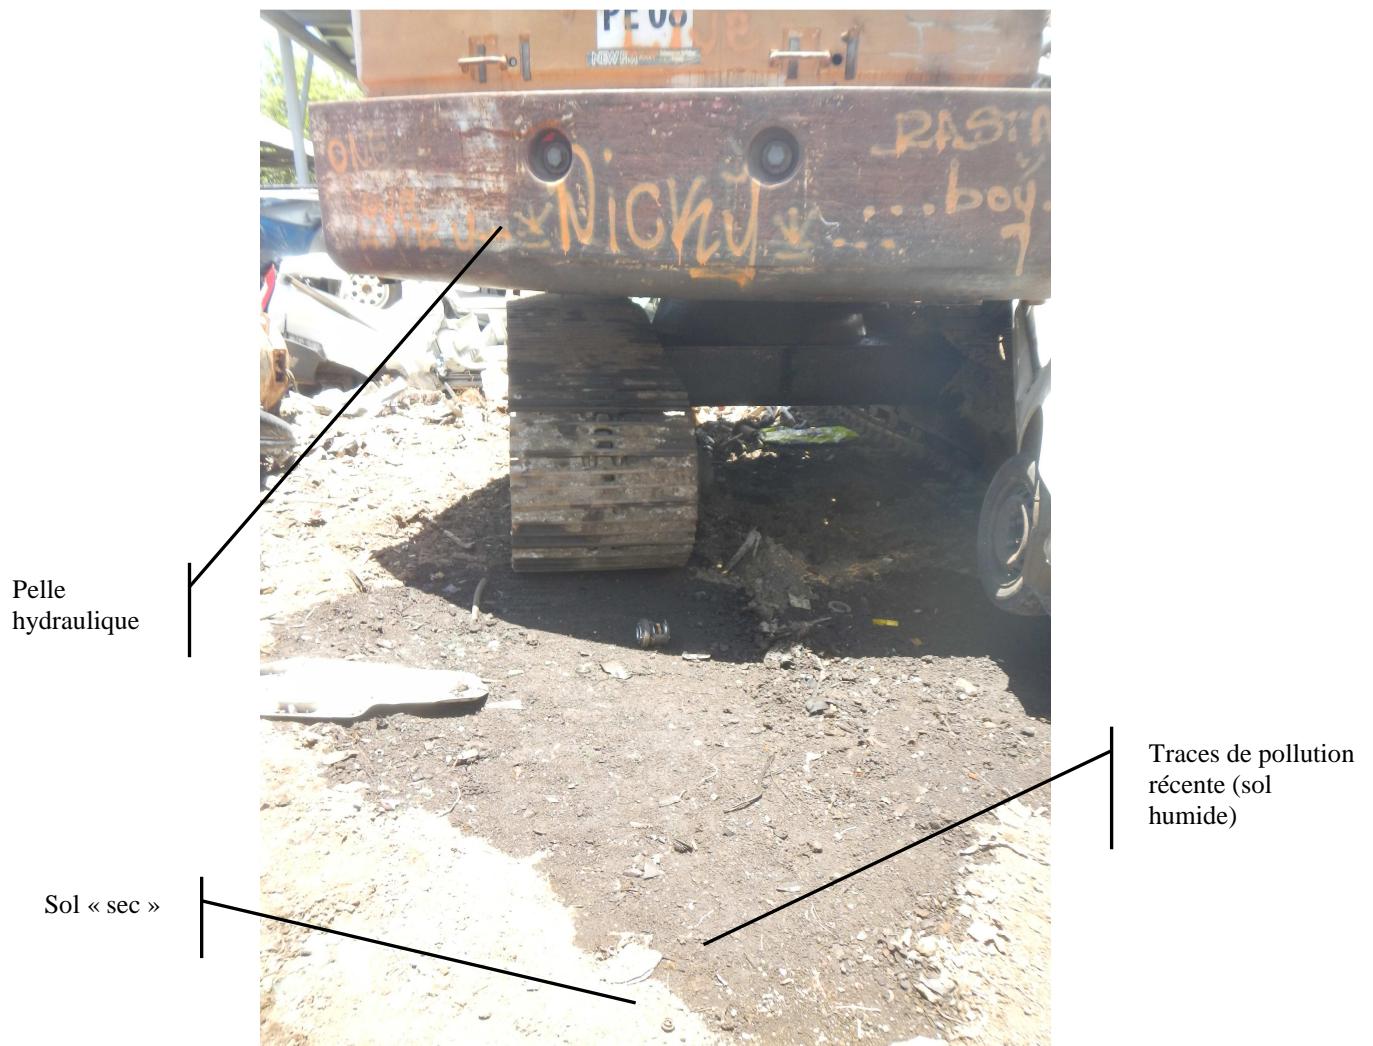
Etanchéité des surfaces	Délib. n°713 art. 2.8	<p>EXP : nouvelle étude géotechnique prévue avant démarrage des travaux d'étanchéité. Délai de démarrage des travaux : 2 mois.</p> <p>IIC : fuite d'huile au niveau de la pelle hydraulique située, selon le plan fourni, sur l'aire de stockage</p>	<p>Supprimer, au niveau de la pelle hydraulique, les fuites de liquides susceptibles de polluer.</p> <p><b>Délai : immédiat</b></p>

NATURE DU CONTROLE	REFERENCE REGLEMENTAIRE	OBSERVATIONS DE L'INSPECTEUR (IIC) INFORMATIONS DE L'EXPLOITANT (EXP)	DEMANDES DE L'INSPECTEUR
		<p>des transformateurs. Cette fuite occasionne une pollution du sol (Cf. photo 8).</p> <p>IIC : la dalle béton du dock des métaux non ferreux présente une excavation rendant la surface non étanche et sujette à la stagnation d'eau (Cf. photo 9).</p>	<p>Cf. même demande formulée alinéa 2 « rétention presse ».</p> <p>Rétablissement, aux endroits endommagés, l'étanchéité et la structure de la dalle béton du dock des métaux non ferreux.</p> <p><b>Délai : 3 mois</b></p>
Atelier de stockage des huiles neuves	ARR n°1003 A.4 ARR MU art. 2	<p>IIC : présence de transformateurs fuyards dans l'atelier de stockage des huiles et graisses. Dépôt d'absorbant constatée. Transformateur fuyard proche de la pente d'accès au local (Cf. photo 6).</p> <p>IIC : présence d'une grande quantité d'huile dans la cuvette de rétention placée sous les fûts d'huile (Cf. photo 10).</p> <p>IIC : dépôt de graisse sur le sol au niveau du distributeur situé à l'extérieur de l'atelier (Cf. photo 11).</p>	<p>Organiser le rangement du local de manière à ce que l'huile issue des transformateurs fuyards ne soit pas susceptible de s'écouler à l'extérieur du local.</p> <p><b>Délai : immédiat</b></p> <p>Vidanger la cuvette de rétention de l'atelier de stockage des huiles neuves.</p> <p><b>Délai : immédiat</b></p> <p>Supprimer tout dépôt de graisse susceptible de polluer le sol.</p> <p><b>Délai : immédiat</b></p>

Photo 8 : pollution du sol générée par une fuite d'huile au niveau de la pelle hydraulique

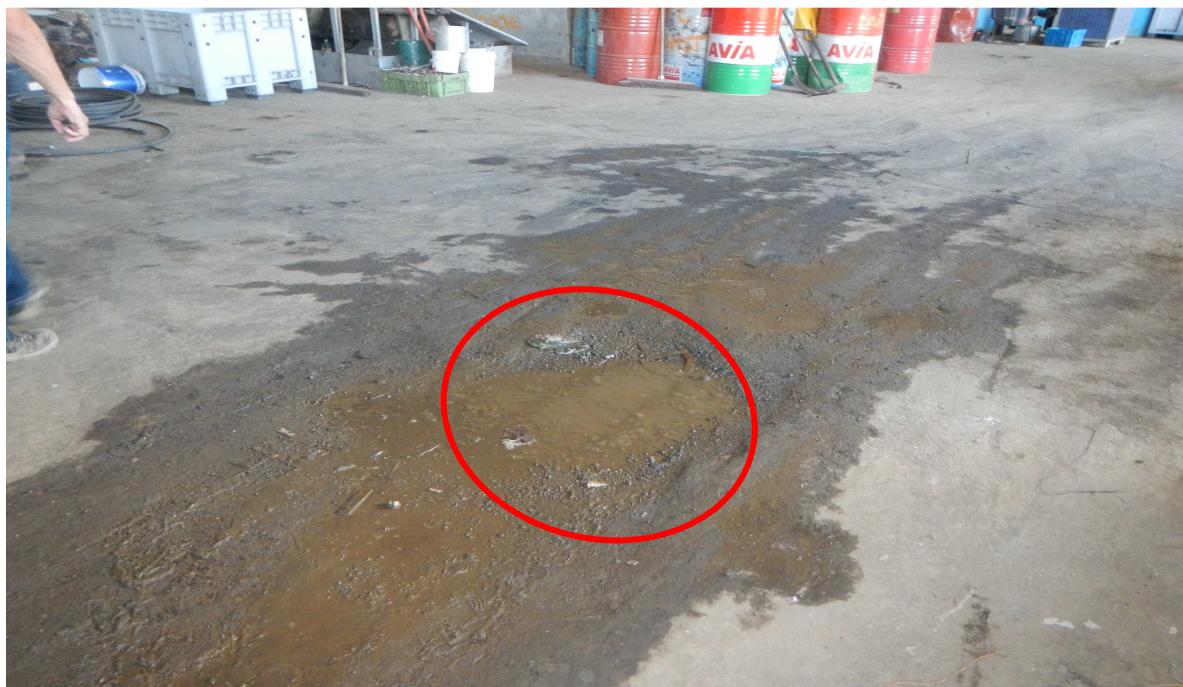
Photo 9 : excavation au niveau de la dalle béton du dock des métaux non ferreux

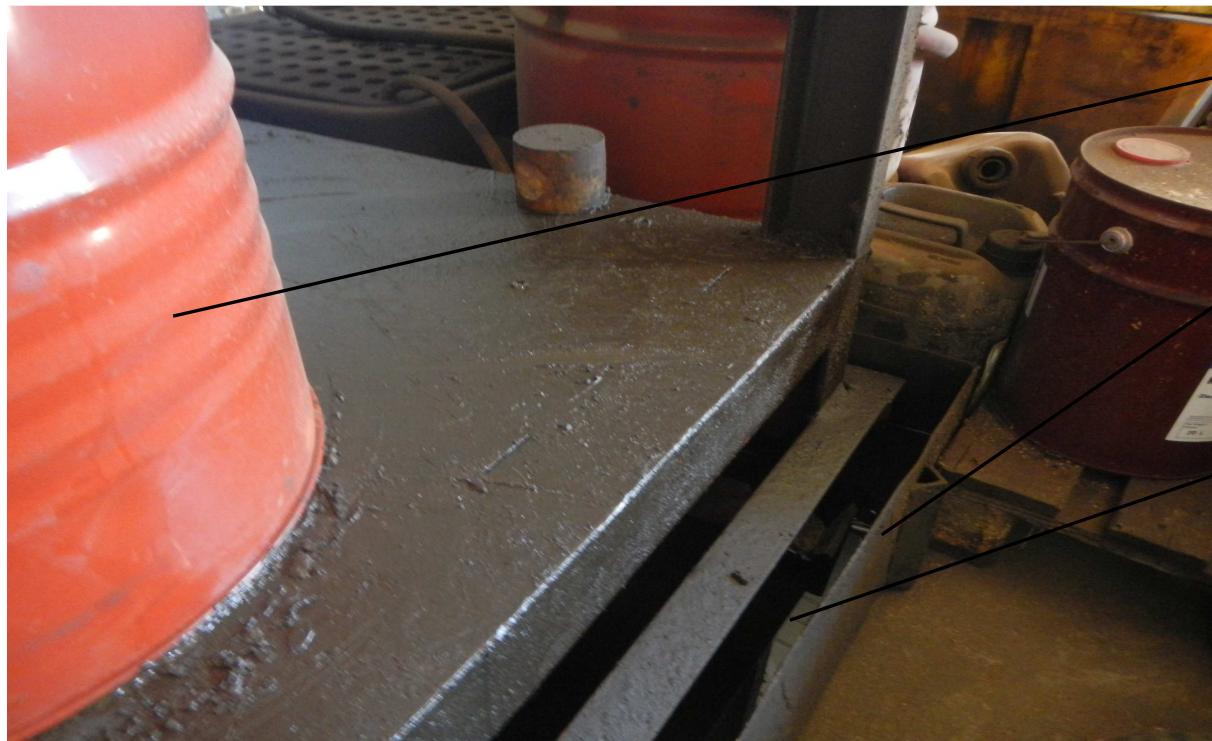
Photo 10 : cuvette de rétention de l'atelier de stockage des huiles neuves

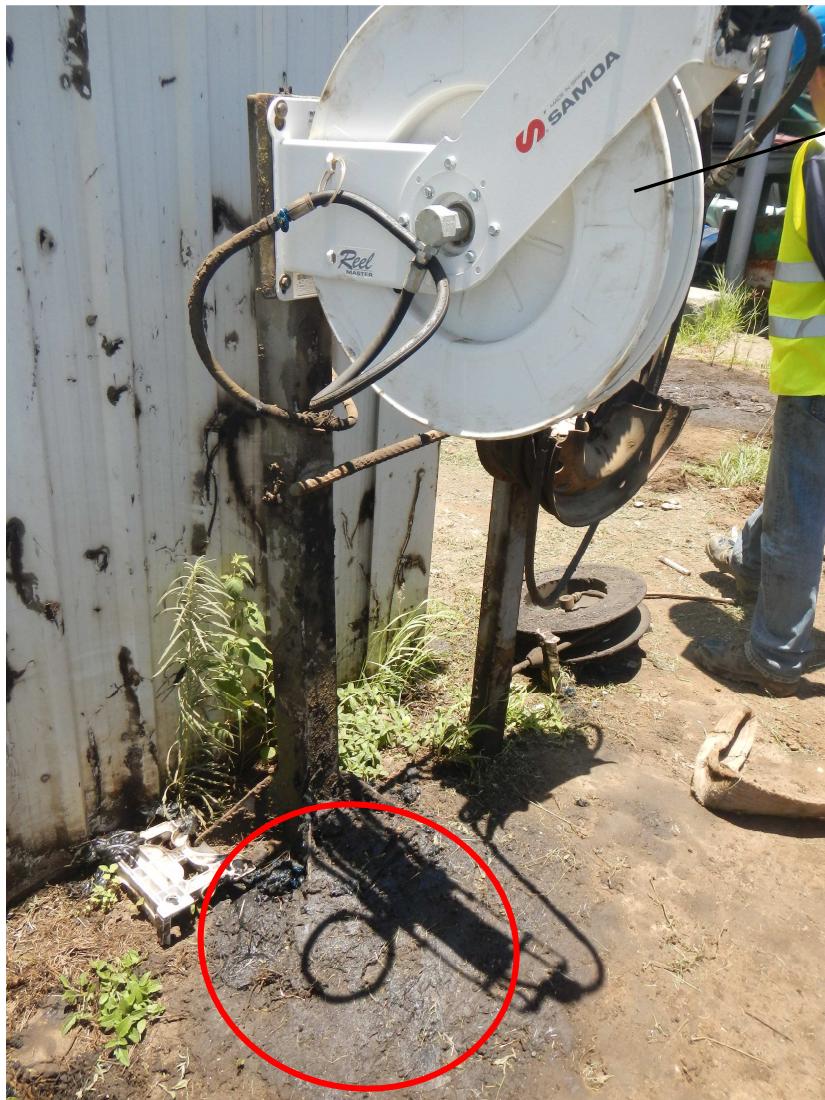
Photo 11 : dépôt de graisse au sol au niveau du distributeur de l'atelier de stockage des huiles neuves

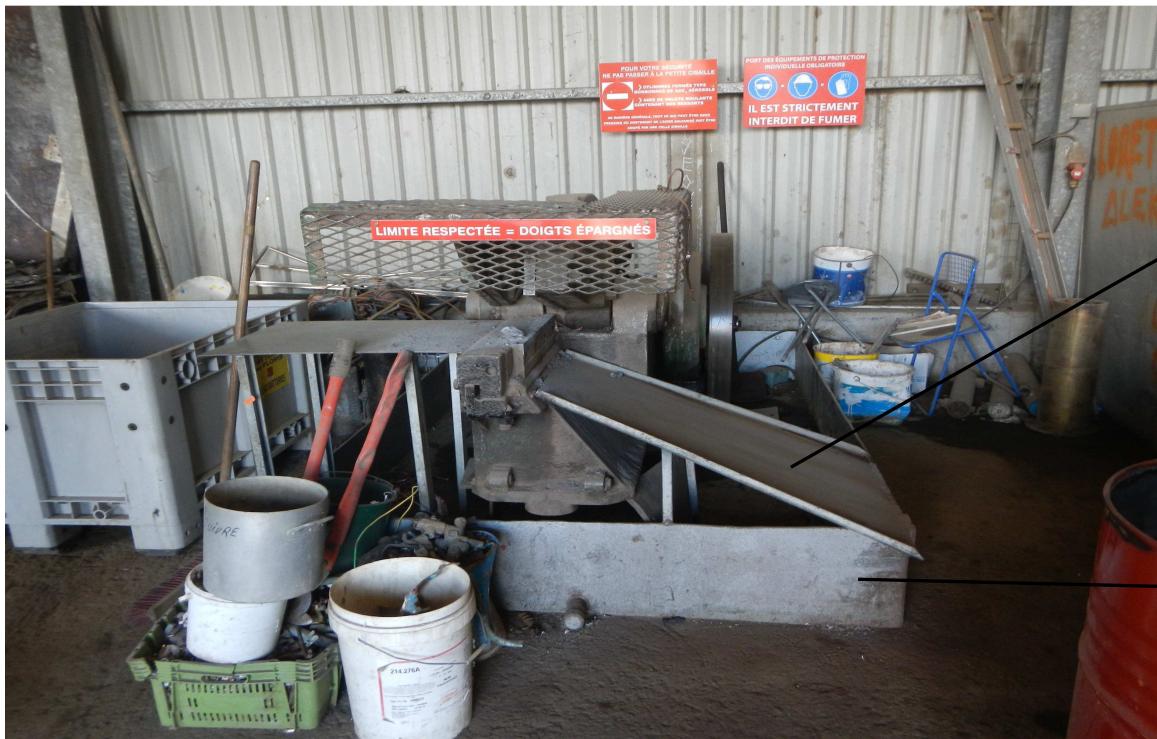
Photo 12 : rétention et tablette de sortie de la cisailleuse

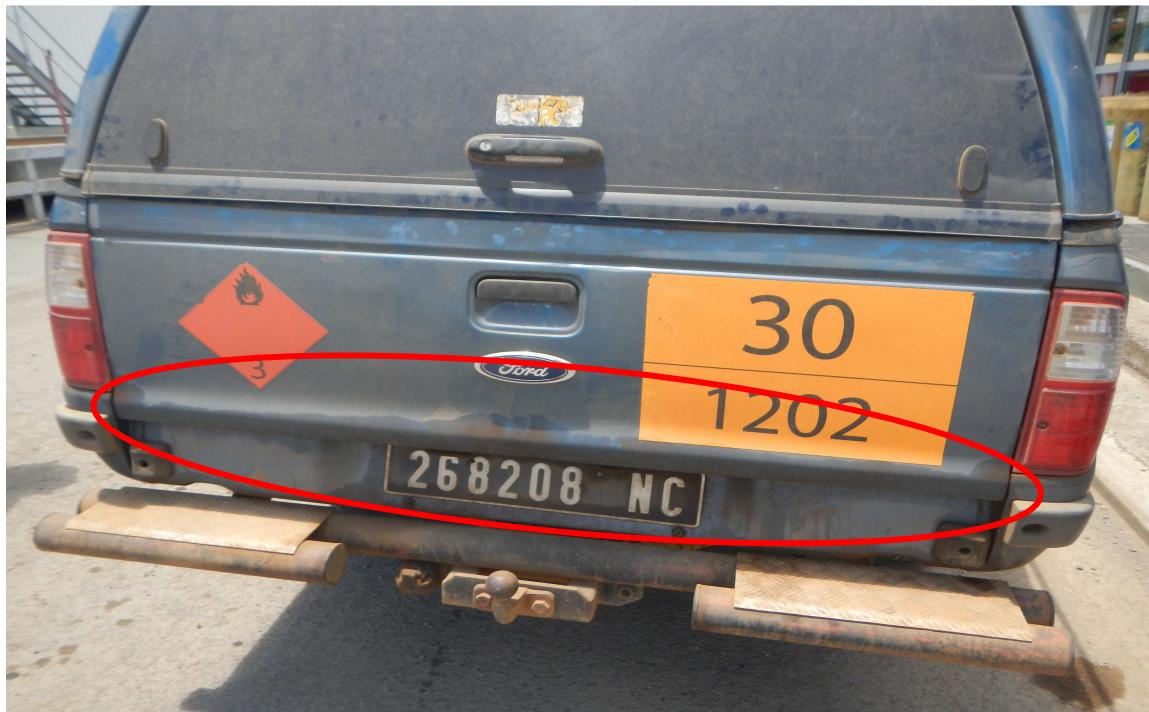
Photo 13 : absence de rétention au niveau de la benne du véhicule de transport de gazole

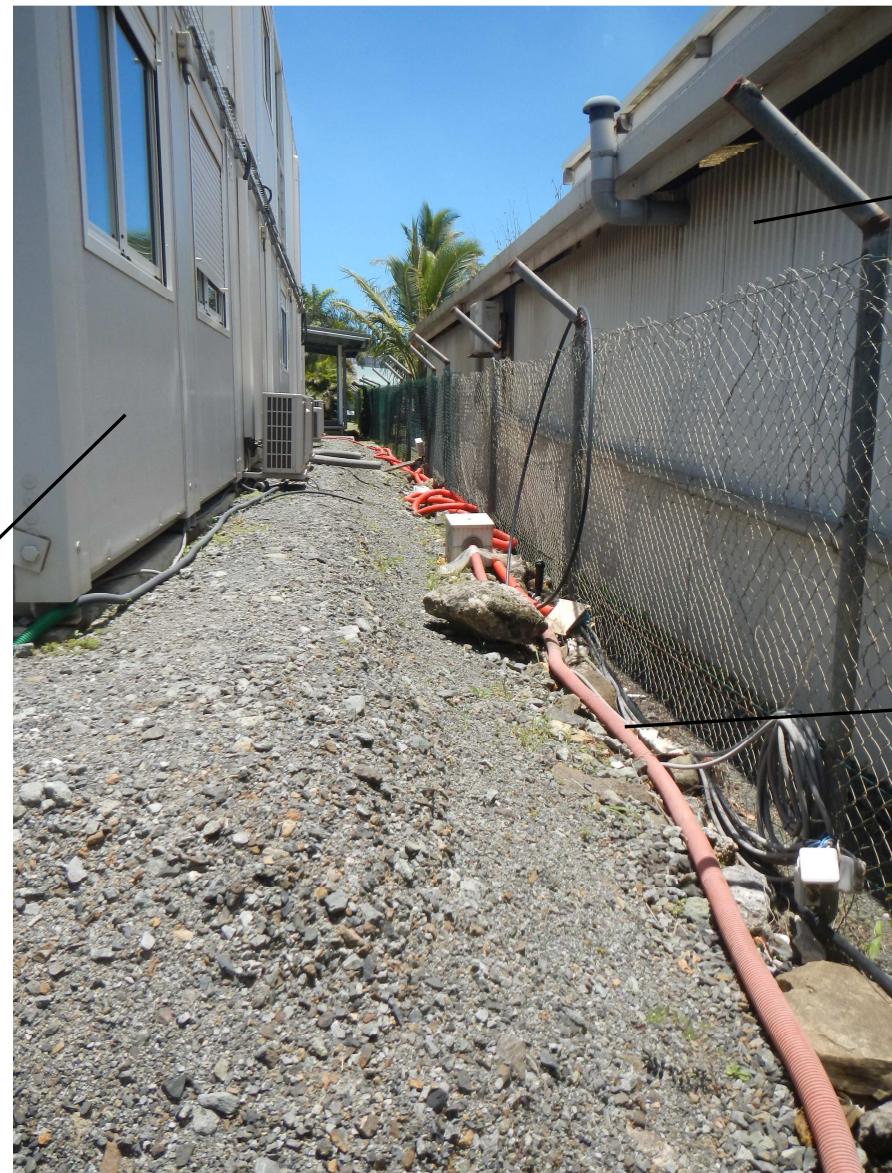
Photo 14 : réseau électrique à l'arrière des bureaux

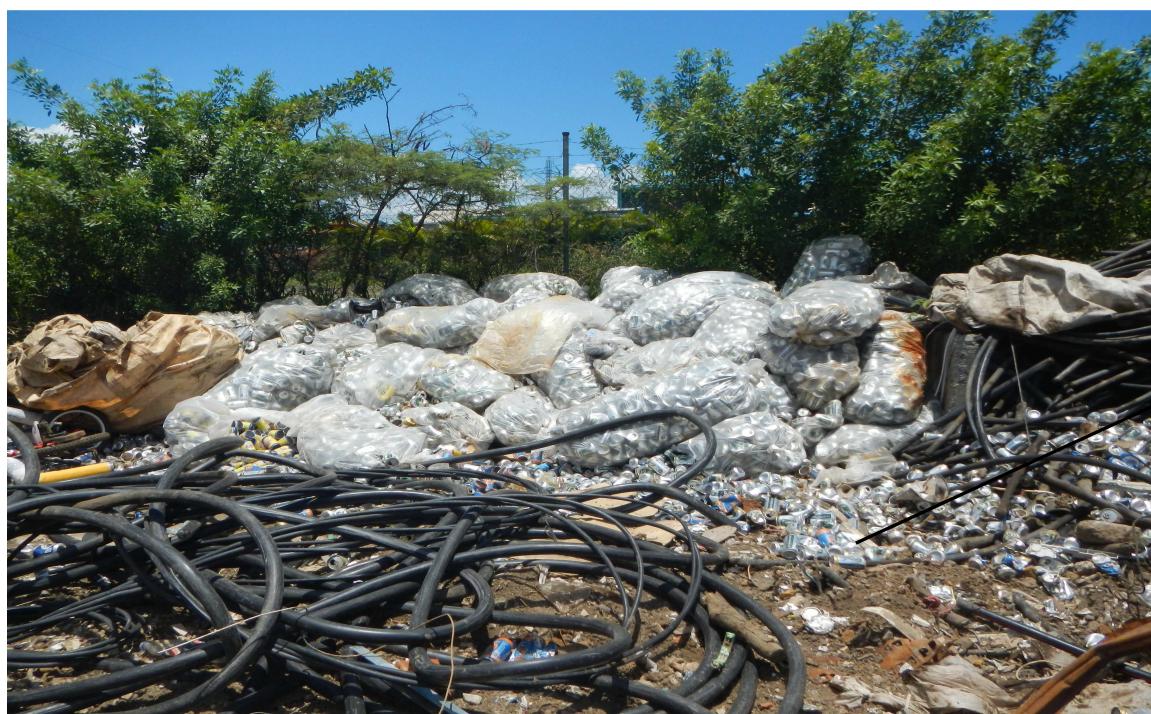
Photo 15 : exemple d'absence de délimitation des différents déchets (canettes / câbles)

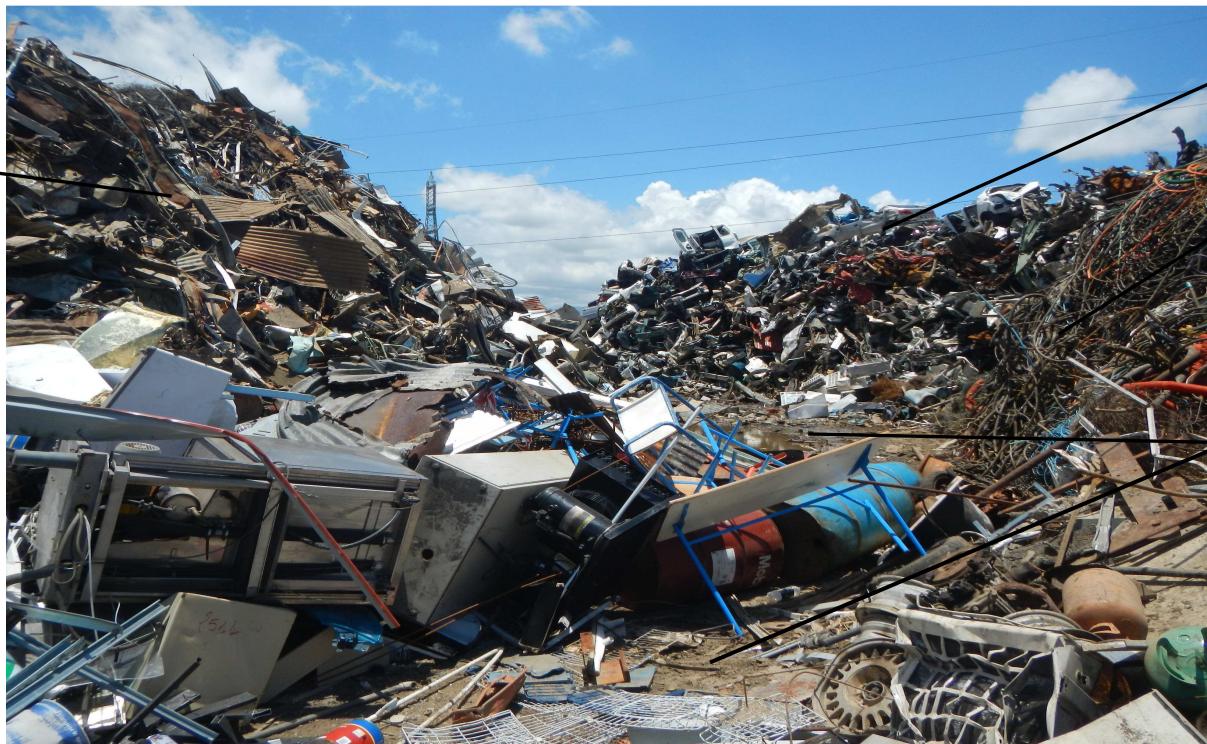
Photo 16 : encombrement de la voie de circulation interne à l'est du site

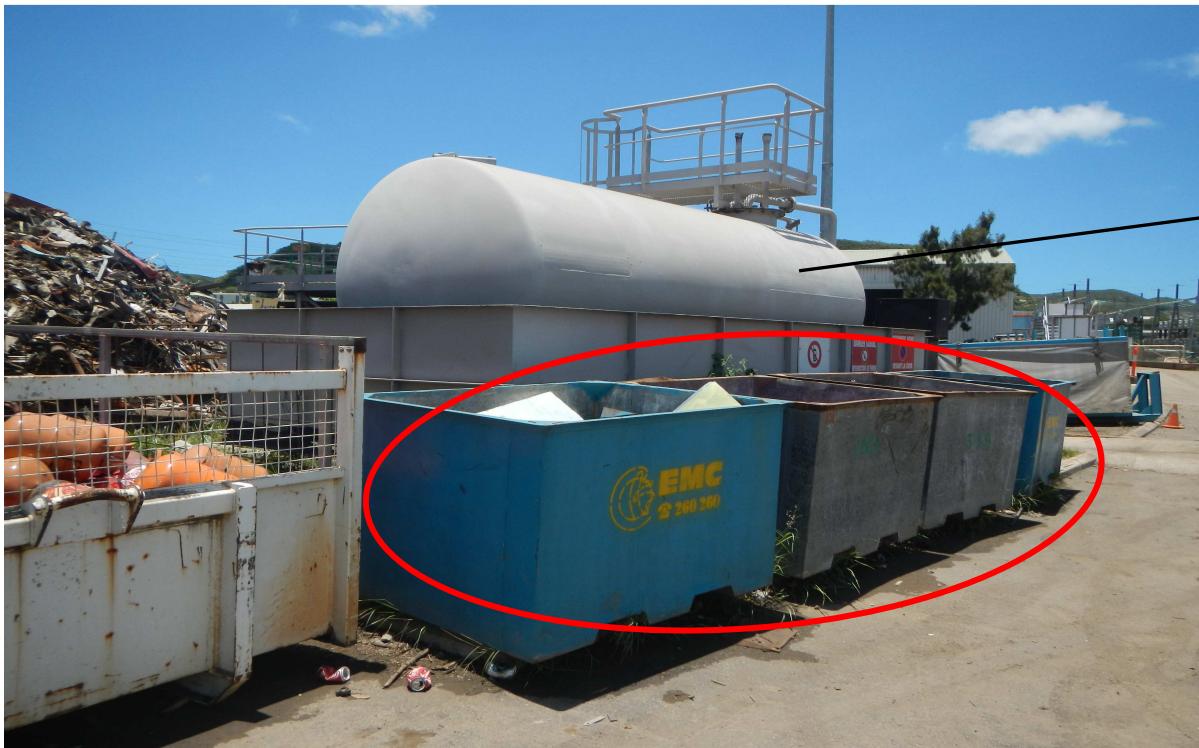
NATURE DU CONTROLE	REFERENCE REGLEMENTAIRE	OBSERVATIONS DE L'INSPECTEUR (IIC) INFORMATIONS DE L'EXPLOITANT (EXP)	DEMANDES DE L'INSPECTEUR
		IIC : inaccessibilité à la plateforme de dépollution des VHU. Non inspectée.  IIC : l'accès à une face de la citerne de gazole est rendue difficile par la présence de bennes (Cf. photo 17).	
Présence de robinets d'incendie armés (RIA)	ARR n°1003 B.3	EXP : inexistence de RIA sur le site depuis son origine car investissement très coûteux mais non chiffré.	Fournir un devis détaillé chiffré pour la mise en place de RIA.  <b>Délai : 1 mois</b>
Matériel de raccordement à la borne incendie	ARR n°1003 A.6.3	EXP : mise en place d'une remorque incendie permettant un raccordement au réseau communal d'incendie par du personnel formé. Pas d'accord de raccordement au réseau communal obtenu bien que demandé.  IIC : remorque incendie non observée.	Fournir un justificatif de la décision de la ville de Nouméa concernant le raccordement au réseau communal d'incendie de la commune.  <b>Délai : 3 mois</b>

Photo 17 : bennes devant la citerne de gazole
