Objet : visite d'inspection réalisée le 27 novembre 2013 sur l'ouvrage de traitement des
eaux usées du collège de Plum, commune du Mont-Dore
Pièce jointe : compte-rendu de visite d'inspection

**COMPTE RENDU D'INSPECTION
D'INSTALLATIONS CLASSEES**

Etablissement	Station d'épuration du collège de Plum
Exploitant	Direction de l'éducation de la province Sud
Commune	Mont-Dore
Quartier	Plum
Date de la précédente inspection	25 mai 2011
Date de l'inspection	27 novembre 2013
Nom de l'inspecteur	
Accompagné de

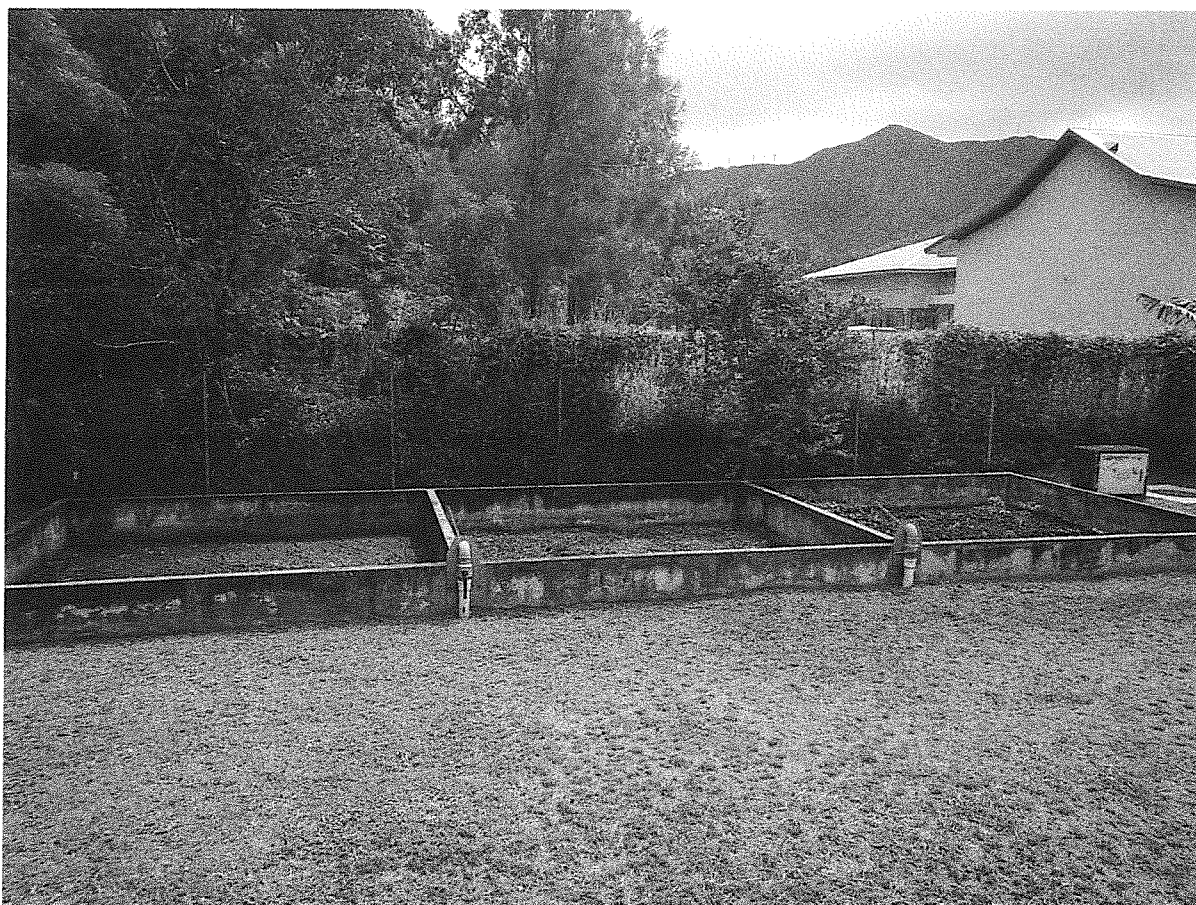
3.3	Elimination des déchets	EXP : boues envoyées du silo à boues vers lits de séchage (Cf. photo 1). Egouttures des lits de séchage envoyées vers poste de relevage. EXP : quantification de la quantité de boues possible uniquement lors de leur évacuation. EXP : boues déshydratées sur lits de séchage n'ont jamais été évacuées à ce jour.	-

Photo 1 : lits de séchage

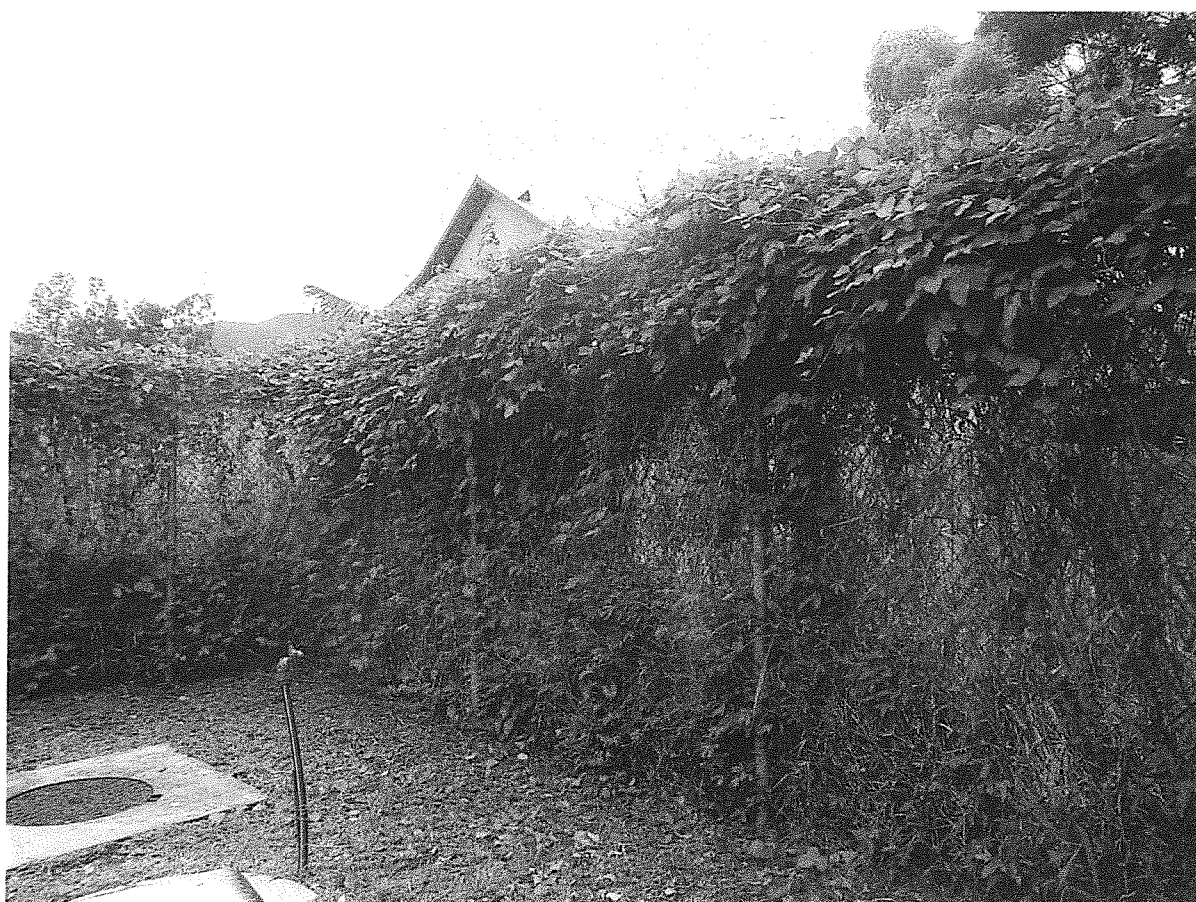
5.1	Prévention des risques d'incendie et d'explosion – dispositions générales	IIC : présence de nombreux végétaux au niveau de la clôture de l'installation (Cf. photo 2).	Supprimer la végétation au niveau de la clôture de l'installation. Délai : 2 mois

Photo 2 : clôture envahie par la végétation

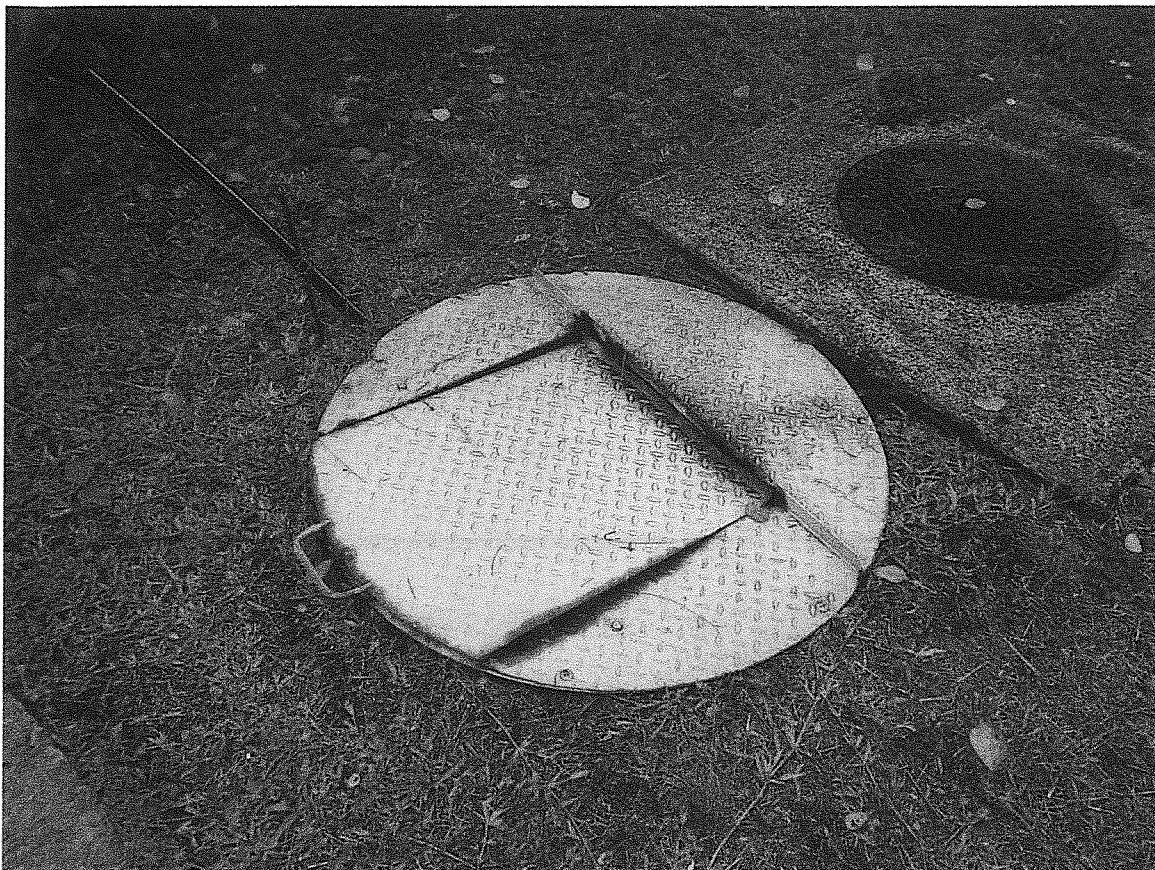
5.5.2	Contrôle et entretien du matériel	EXP : – charnières du tampon du poste de relevage cassées (Cf. photo 3). Devis pour remplacement validé. – conduite de recirculation des boues cassée => épandage de boues brutes au sol (Cf. photos 4 et 5). Casse probablement due à l'appui des agents d'exploitation pour accéder à la STEP. Devis de réparation validé. Travaux seront terminés fin de semaine 48 (2013). Déplacement de l'échelle d'accès aux bassins pour éviter une nouvelle casse.	Sécuriser l'accès au poste de relevage en attendant la réalisation des travaux de réparation. Délai : immédiat Réparer la fuite au niveau de la chambre des vannes. Délai : immédiat

Photo 3 : charnières du tampon du poste de relevage cassées

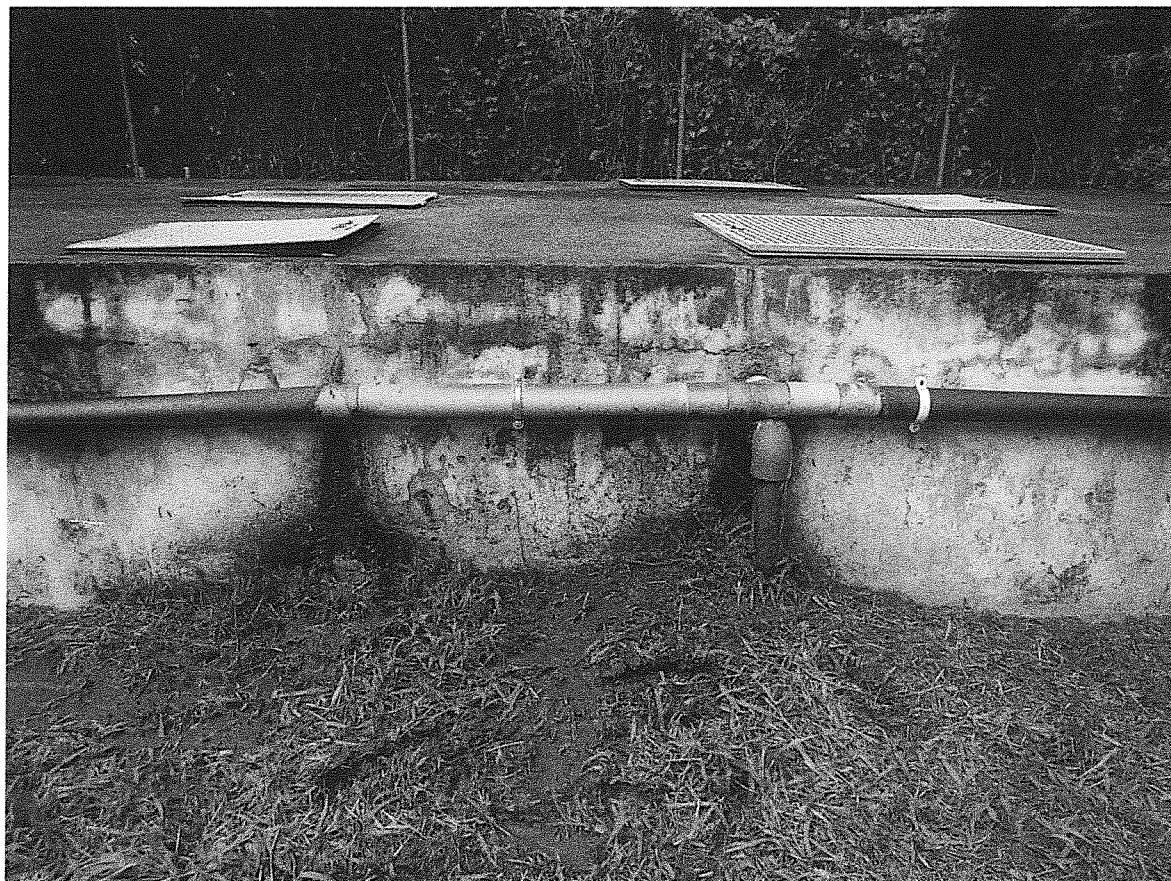
Photo 4 : fuites de boues au niveau de la conduite de recirculation

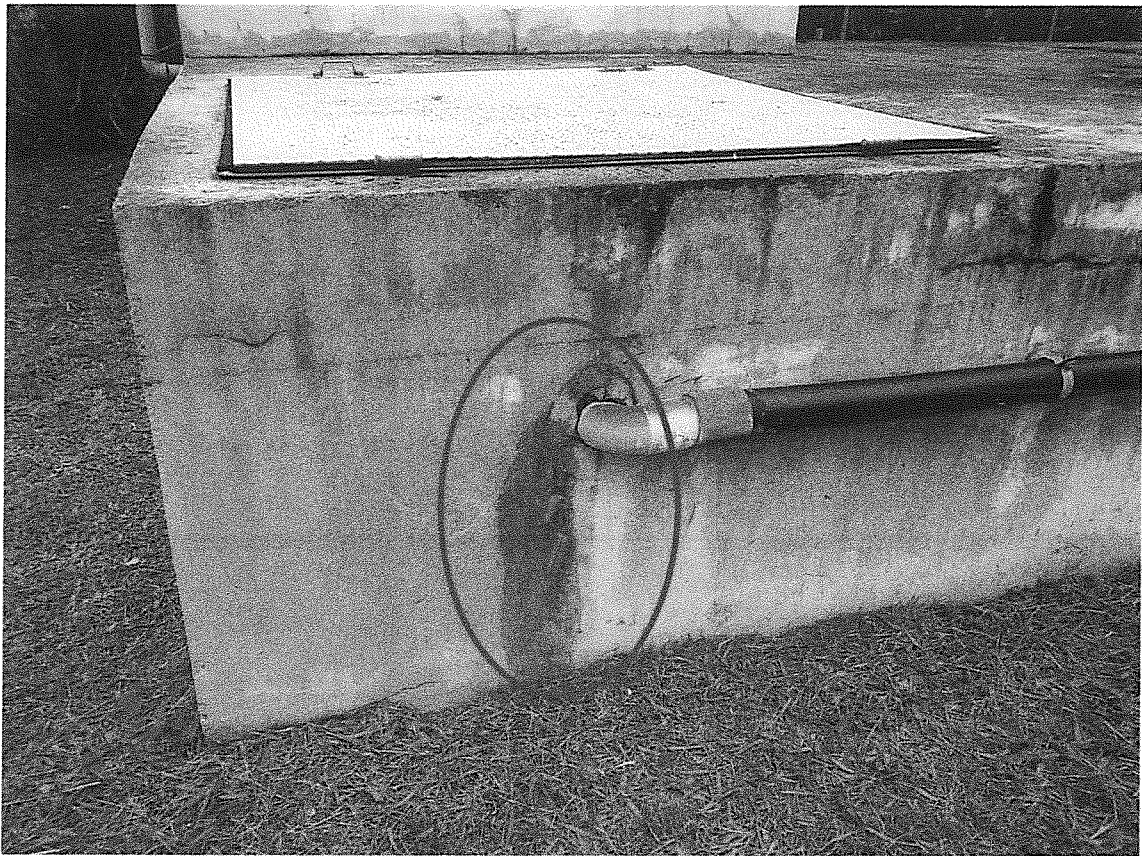
Photo 5 : fuite au niveau de la conduite de recirculation des boues

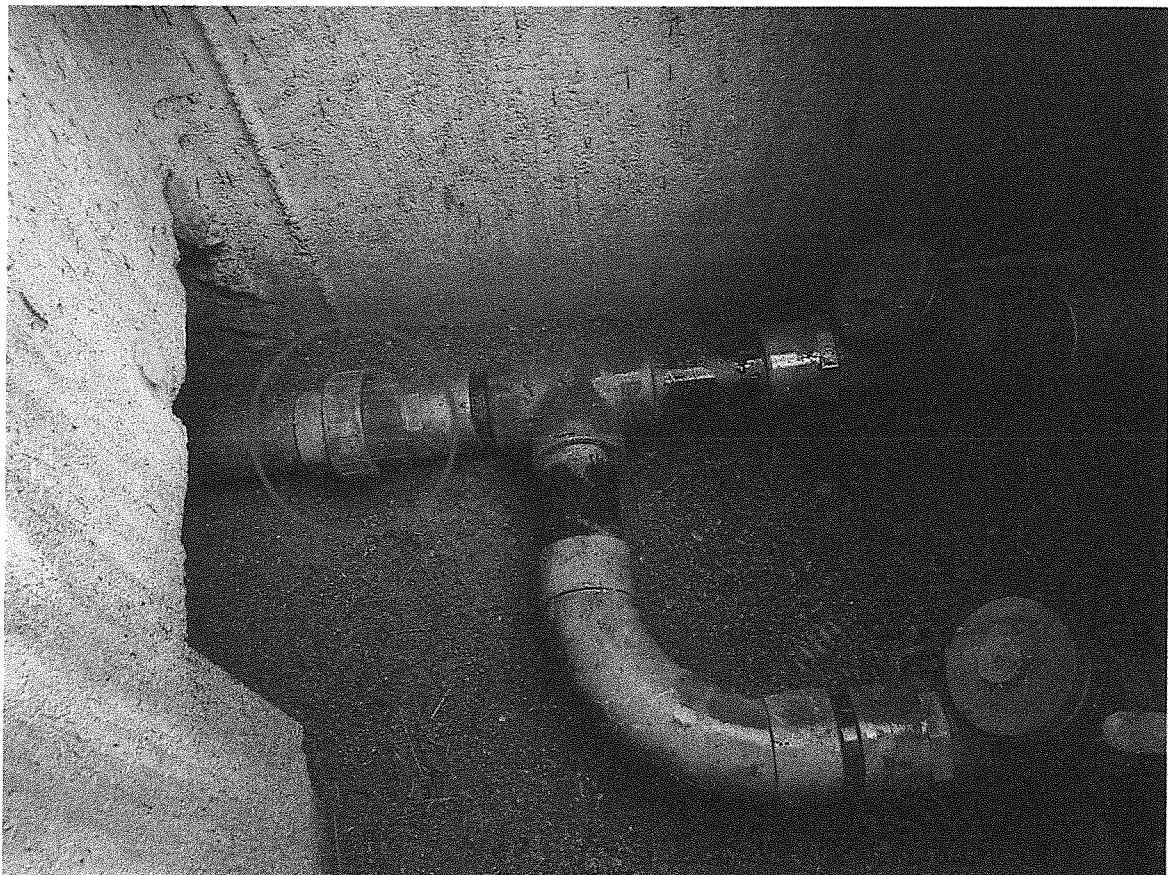
ARTICLE CONCERNE	NATURE DE LA PRESCRIPTION	OBSERVATIONS DE L'INSPECTEUR (IIC) INFORMATIONS DE L'EXPLOITANT (EXP)	DEMANDES DE L'INSPECTEUR
		<p>IIC : fuite au niveau d'une conduite de la chambre des vannes du poste de relevage (Cf. photo 6).</p> <p>IIC : tampon en béton du regard de sortie des effluents légèrement endommagé au niveau d'un angle.</p>	
6	Intégration paysagère	IIC : STEP éloignée de tout passage et camouflée par la végétation à proximité.	
7	Autosurveillance	<p>EXP : dernier bilan 24 heures réalisé mi-novembre 2013. Vérification des installations électriques de la STEP non incluse dans le contrat de la société Socotec (prochain contrôle prévu en novembre 2014).</p> <p>IIC : non-respect du planning d'autosurveillance (remarque déjà formulée lors de la précédente visite). Uniquement bilan 24 heures et vérification du matériel de lutte contre l'incendie réalisés annuellement.</p> <p>IIC : rappel de l'obligation de transmettre les résultats d'autosurveillance selon les périodicités définies dans l'arrêté d'autorisation (remarque déjà formulée lors de la précédente visite).</p>	<p>Voir demande formulée à l'article 2.4.</p> <p>Réaliser l'ensemble des mesures d'autosurveillance prévues par l'arrêté d'autorisation et transmettre les résultats à l'inspection selon les périodicités définies.</p> <p>Délai : immédiat</p>

Photo 6 : fuite au niveau de la chambre des vannes du poste de relevage
