Objet : visite d'inspection réalisée le 30 avril 2014 sur l'ouvrage de traitement des eaux usées de la résidence Les tamarins, commune de Païta  
Pièce jointe : compte-rendu de visite d'inspection

## COMPTE RENDU D'INSPECTION D'INSTALLATIONS CLASSEES

Etablissement	Station d'épuration de la résidence Les tamarins
Exploitant	Société immobilière de Nouvelle-Calédonie (SIC)
Commune	Païta
Capacité de l'installation	142 équivalents-habitants
Date de la précédente inspection	1 <sup>er</sup> juin 2010
Date de l'inspection	30 avril 2014
Nom de l'inspecteur	
Accompagné de

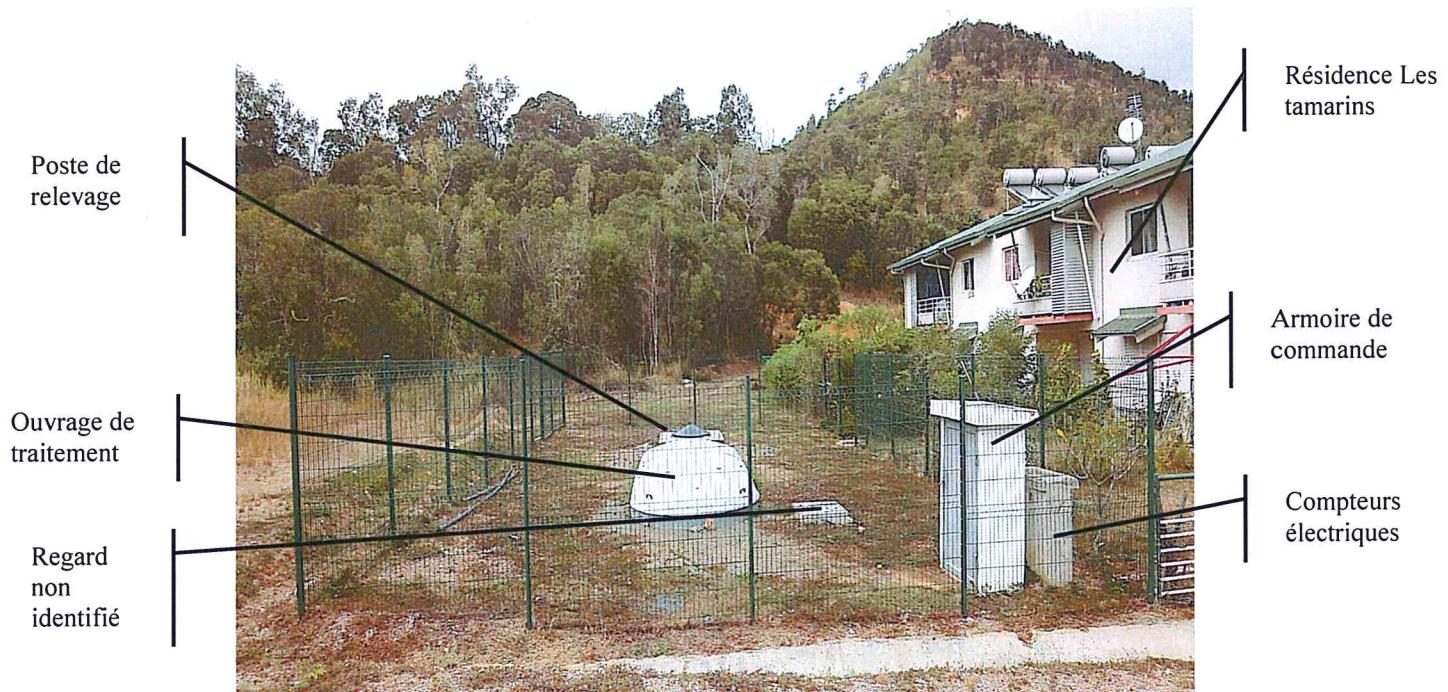
2.4	Accessibilité	IIC : accès aisé pour l'entretien.  IIC : présence des compteurs électriques de la résidence à l'intérieur de l'installation (Cf. photo 1).	Préciser les modalités d'accès de la personne en charge du relevé régulier des compteurs électriques.  <b>Délai : 1 mois</b>

Photo 1 : vue générale de l'installation

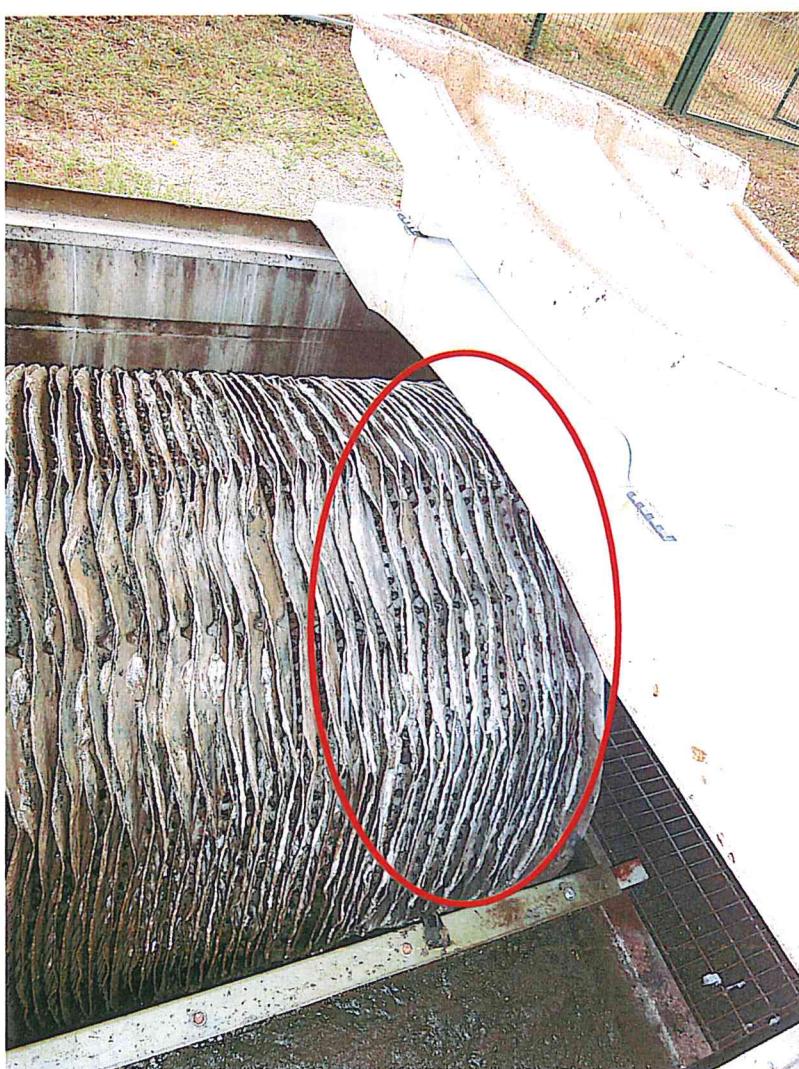
Photo 2 : biofilm blanchâtre sur le 1<sup>er</sup> module de disques

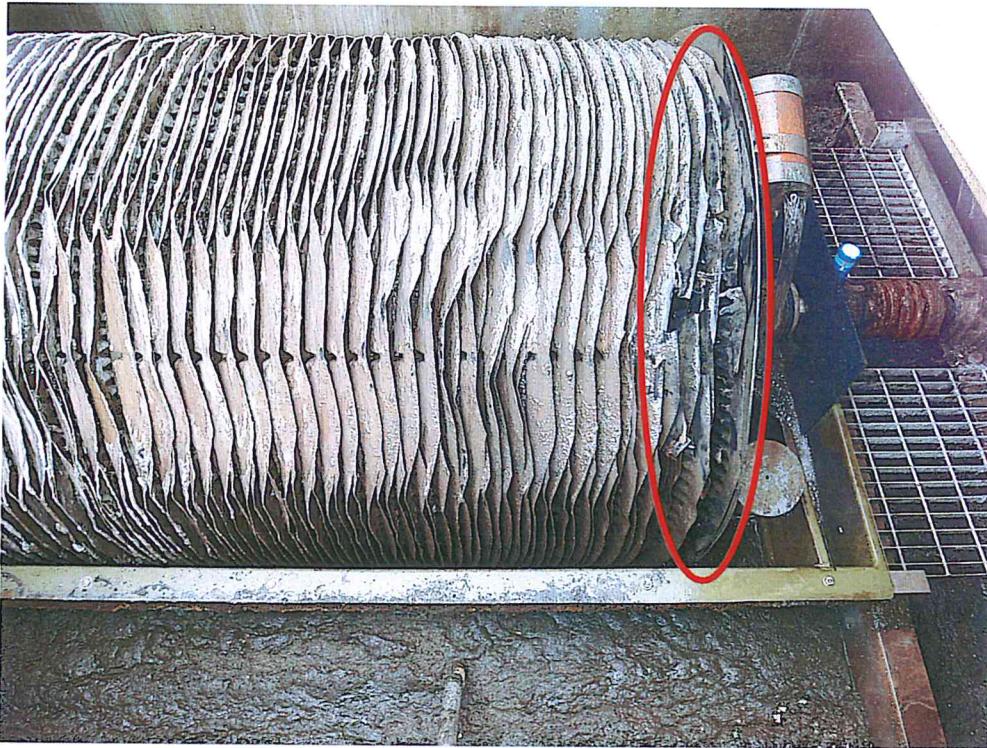
Photo 3 : disques endommagés sur le 1<sup>er</sup> module

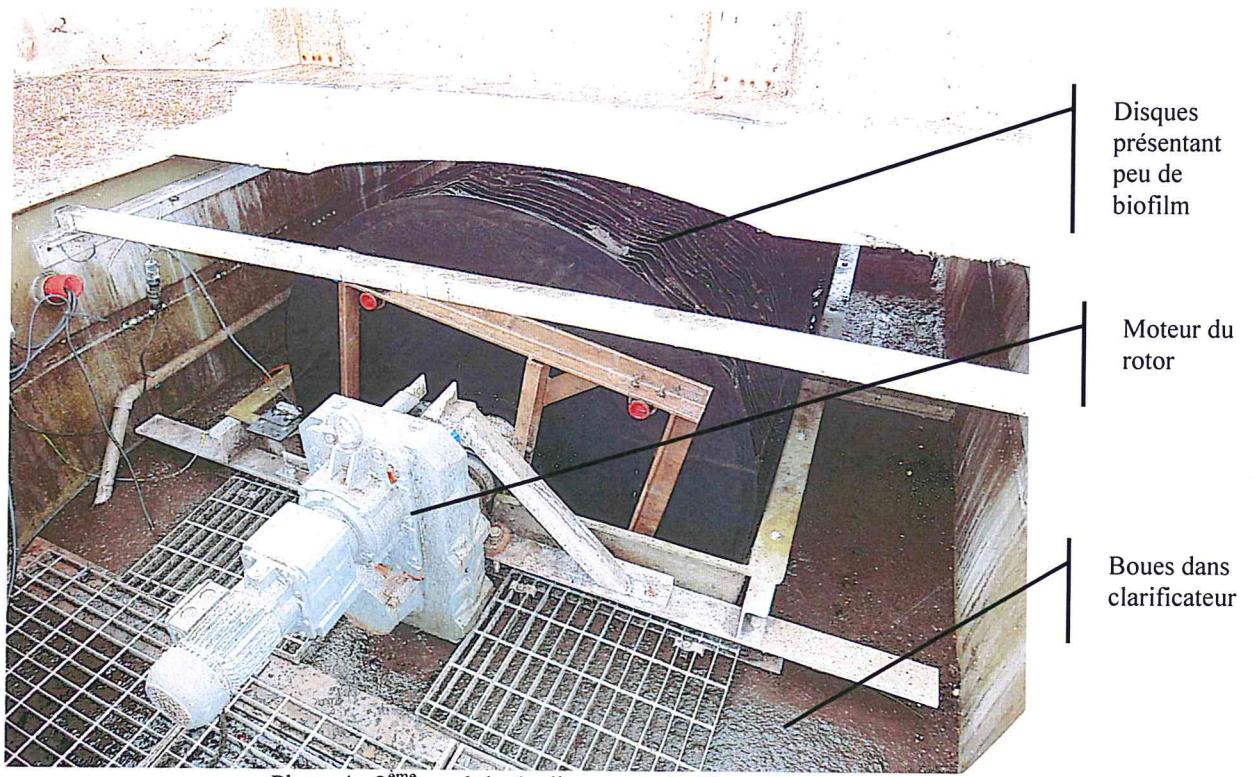
Photo 4 : 2<sup>eme</sup> module de disques et clarificateur

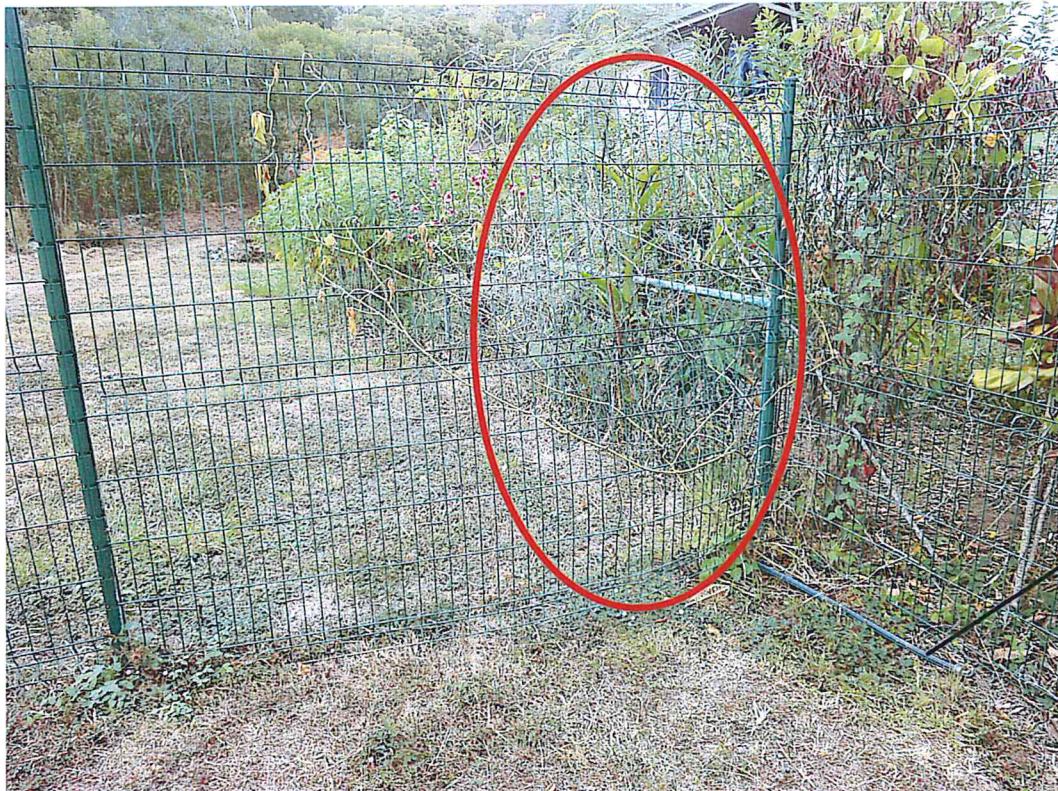
3.2	Contrôle des accès	IIC : installation clôturée mais clôture dégradée par endroits laissant la possibilité d'accéder facilement à l'ouvrage (Cf. photo 5).	Réparer et renforcer la clôture.  <b>Délai : immédiat</b>

3.4	Propreté	IIC : présence d'un point d'eau sur l'installation (Cf. photo 5).	-
4.2	Moyens de lutte contre l'incendie	IIC : absence d'extincteur adapté à proximité de l'armoire de commande de l'installation.  IIC : présence d'un poteau incendie à proximité de la résidence.	Installer un extincteur adapté aux risques en présence. Contrôler l'extincteur annuellement.  <b>Délai : immédiat</b>

Photo 5 : clôture endommagée et point d'eau

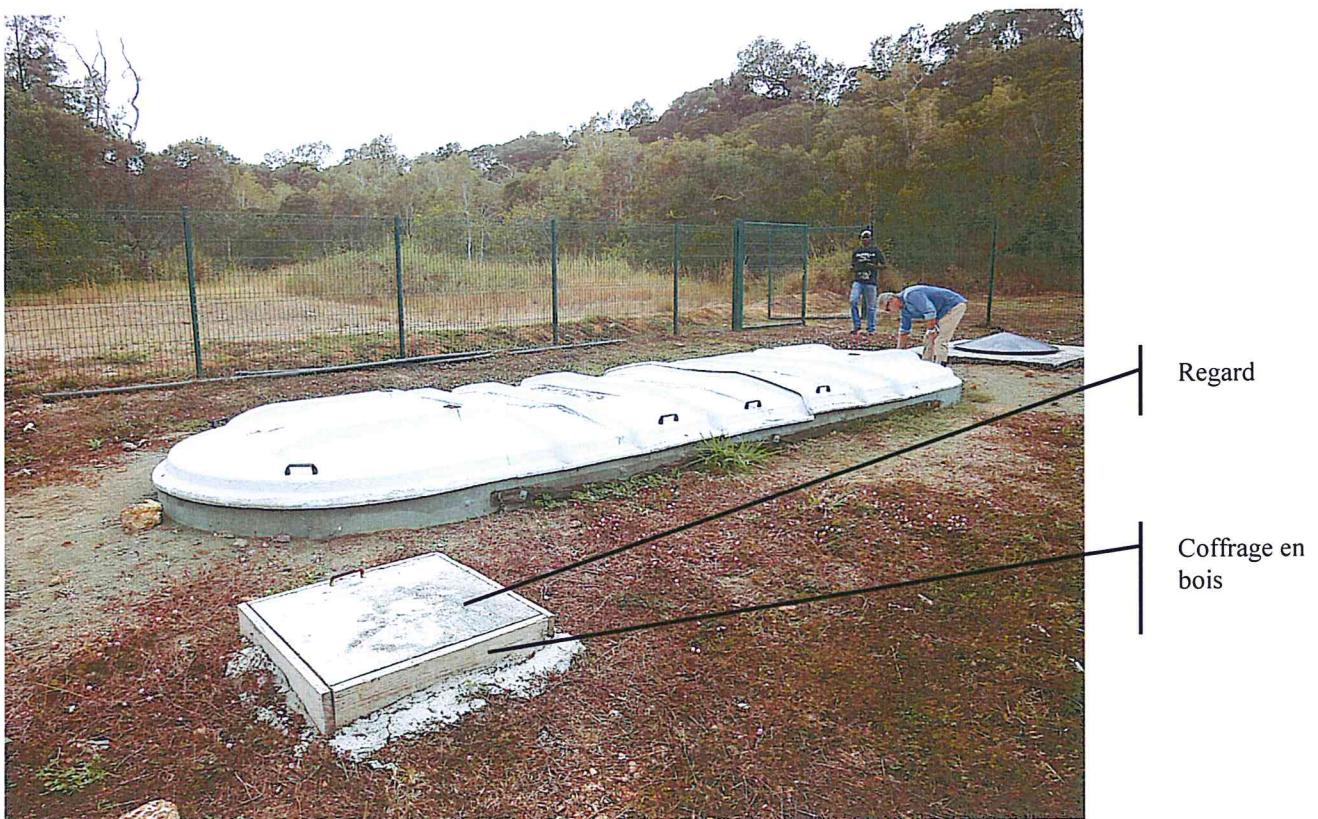
5.5	Contrôle des rejets	<p>IIC : absence de dispositif aménagé pour permettre le prélèvement aisément d'échantillon et la mesure du débit journalier.</p> <p>IIC : présence d'un regard inaccessible (présence du coffrage bois d'origine). Utilité du regard non définie (Cf. photo 6).</p> <p>EXP : prélèvement d'échantillons effectué directement dans le clarificateur.</p>	<p>Rendre accessible le regard présentant un coffrage et préciser son utilité.</p> <p><b>Délai : 1 mois</b></p>

Photo 6 : regard inaccessible
