Objet : visite d'inspection réalisée le 7 mai 2014 sur l'ouvrage de traitement des eaux usées de la résidence Azur santé, commune du Mont-Dore
Pièce jointe : compte-rendu de visite d'inspection

COMPTE RENDU D'INSPECTION D'INSTALLATIONS CLASSEES

Etablissement	Station d'épuration de la résidence Azur santé
Exploitant	SARL Azur santé
Commune	Mont-Dore
Capacité de l'installation	92 équivalents-habitants
Date de la précédente inspection	-
Date de l'inspection	7 mai 2014
Nom de l'inspecteur	
Accompagné de

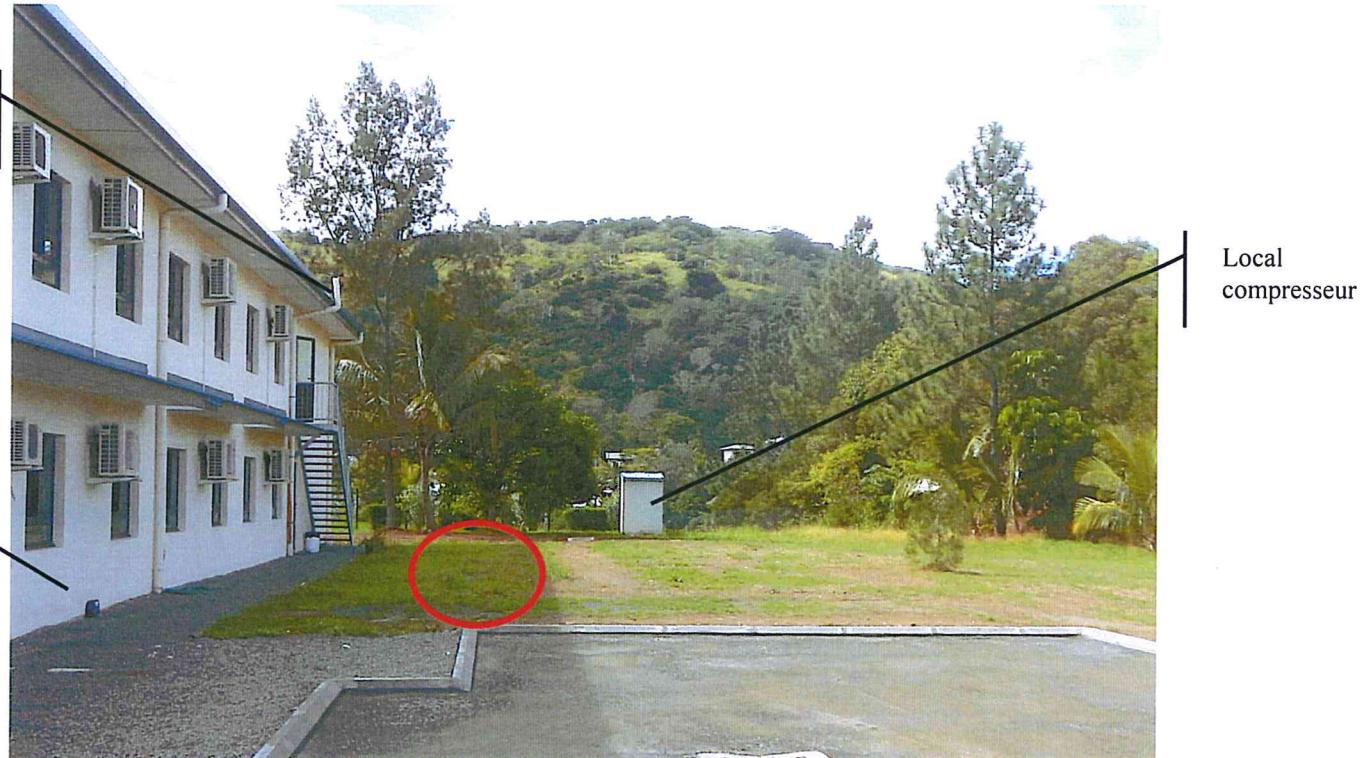
2.1	Règles d'implantation et de conception	IIC : bruit fortement perceptible à proximité du local du compresseur mais atténué au niveau des bâtiments de la résidence du fait de leur éloignement (Cf. photo 1).	-

Photo 1 : vue générale de l'installation

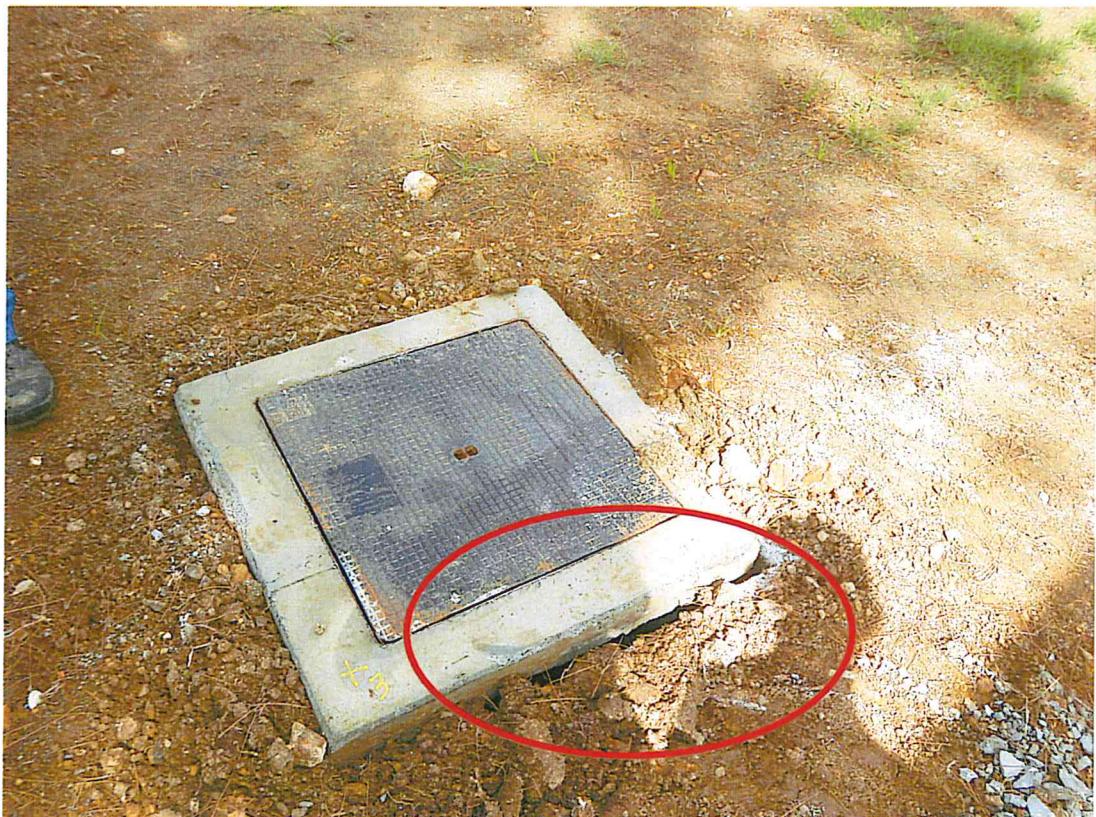
3.1	Surveillance, exploitation et entretien	<p>EXP : fréquence d'entretien de l'installation 2 fois / mois.</p> <p>EXP : récents travaux effectués sur le circuit de recirculation.</p> <p>IIC : fonctionnement de l'aération et de la recirculation.</p> <p>IIC : déplacement de la partie supérieure d'un des regards du réseau d'eaux usées raccordant le nouveau bâtiment à la STEP probablement dû au roulage d'un engin (Cf. photo 2).</p>	<p>Remettre en place la partie supérieure du regard et vérifier l'intégrité de l'ouvrage.</p> <p>Délai : immédiat</p> <p>Informer les intervenants des consignes d'intervention afin de préserver l'ouvrage.</p> <p>Délai : immédiat</p>

Photo 2 : regard du réseau d'eaux usées reliant le nouveau bâtiment à la STEP

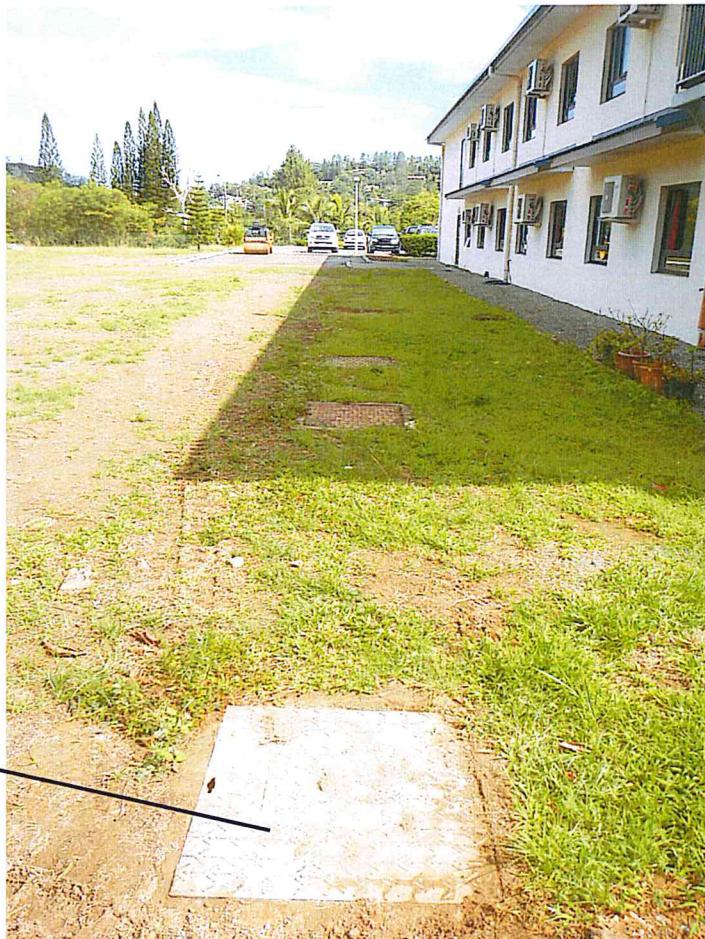
3.4	Propreté	IIC : espaces verts aux alentours de la STEP correctement entretenus (Cf. photo 3).	-

5.5	Contrôle des rejets	IIC : présence d'un regard de prélèvement utilisé pour la réalisation de prélèvement ponctuel. Regard non adapté à la pose d'un préleveur automatique. Prélèvement pour bilan 24 heures effectué en fin du bassin de la miniflo (Cf. photo 3). EXP : mesure du débit journalier en entrée ou sortie de STEP impossible compte tenu de la conception de l'ouvrage. Proposition : couper le système d'arrosage automatique lors de la journée de mesure et quantifier la consommation en eau potable journalière afin d'estimer la quantité d'effluents rejetés.	Réaliser, en parallèle de la prochaine analyse du rejet journalier, une mesure du débit comme proposé par l'exploitant. Délai : 23 janvier 2015

Photo 3 : propreté des abords de l'installation

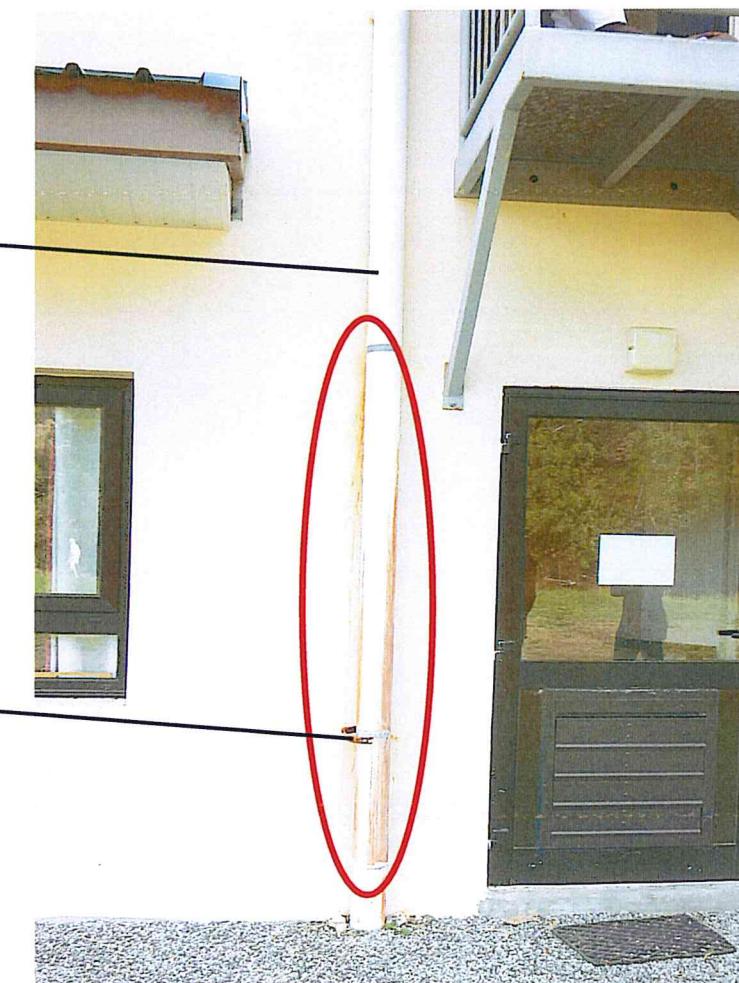
6.1	Captage et épuration des rejets à l'atmosphère	IIC : absence de ventilation primaire en amont de la fosse toutes eaux. Présence d'une ventilation en amont du bac à graisse située sur la partie Nord de la résidence. IIC : présence d'odeurs d'hydrogène sulfuré (H2S) à l'ouverture des tampons de la fosse toutes eaux. IIC : présence d'H2S confirmée par des traces de corrosion des colliers du conduit de la ventilation secondaire (Cf. photo 4). EXP : pas de nuisance rapportée par les résidents. Dégagement d'H2S au niveau des raccords de conduits dû à une malfaçon => travaux réalisés, changement des colliers abimés prévu et peinture neuve du conduit de ventilation.	Mettre en place une ventilation primaire en amont de la fosse toutes eaux. Délai : 3 mois

Photo 4 : traces de corrosion au niveau du conduit de la ventilation secondaire
