DIRECTION DE  
L'ENVIRONNEMENT

Objet : installations classées pour la protection de l'environnement (ICPE) – visite d'inspection de l'ouvrage de traitement et d'épuration des eaux usées de la résidence Les Orchidées en date du 26 janvier 2012

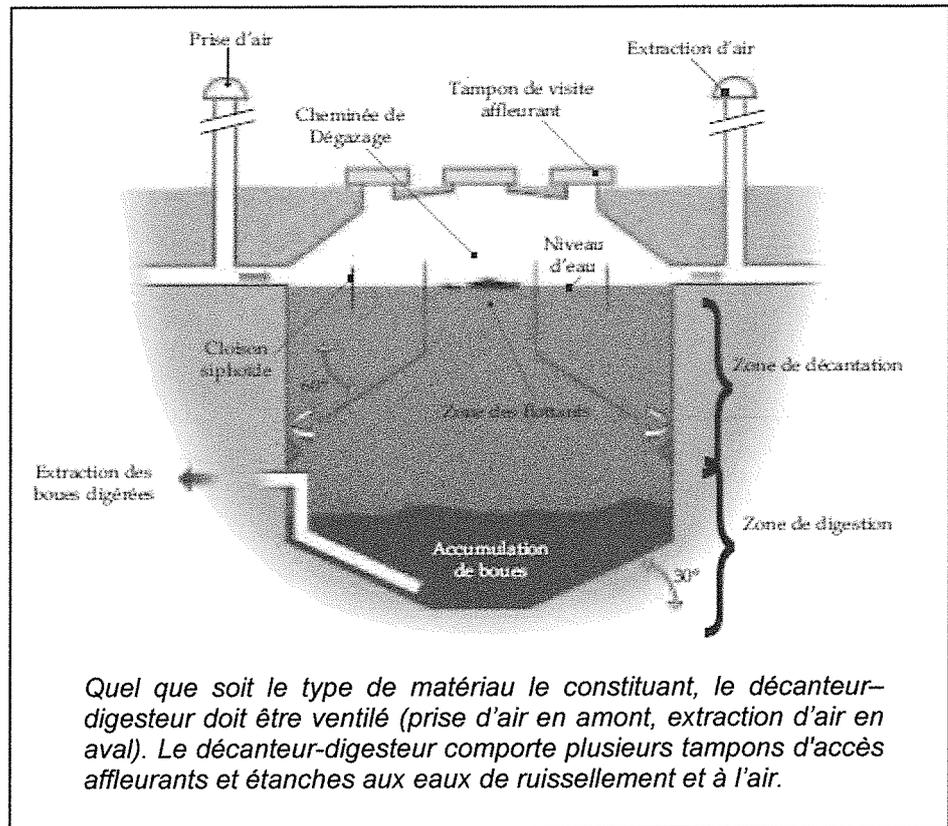
Les tests à la fumée ont été réalisés par la société Epureau, par injection de fumée dans le décanteur digesteur. Ces tests n'ont pas été concluants, la fumée n'ayant pas été observée en sortie des ventilations en toiture (la fumée sortait par les regards non étanches du décanteur digesteur), sans doute en raison de la contre pente observée sur les conduites de ventilation.

Le schéma ci-dessous illustre les modalités de ventilation d'un décanteur digesteur :

Si les nuisances olfactives persistent, il sera alors demandé de reprendre la ventilation de façon à éliminer les contres pentes, en raccordant la prise d'air à l'amont de l'ouvrage et l'extraction de l'air à l'aval (si ces travaux peuvent être réalisés à moindre frais, sans ouverture de tranchée au niveau du parking, il est conseillé de les réaliser sans attendre).
