Compte-rendu de la visite terrain du 30 avril 2009
à la station d'épuration de l'hôtel Evasion 130 à Saraméa

Nouméa, le 6 mai 2009

N° 2009-27472/SE/

Installation	Station d'épuration de l'hôtel Evasion 130
Exploitant	SARL EUREKA SARRAMEA
Commune	Saraméa
Lieu-dit	-
Récépissé	Ouvrage non déclaré Arrêté de mise en demeure n°10099-2009/PS du 26 février 2009
Date de la visite	30 avril 2009
Nom des participants

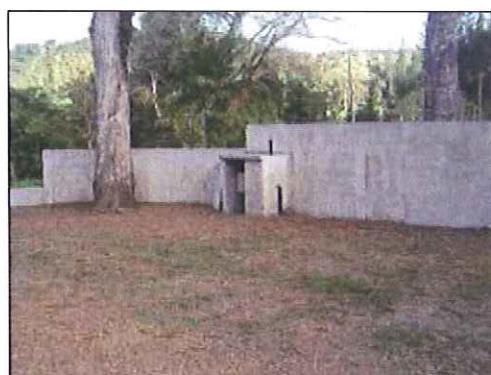
- o La distance entre le compresseur et la cuve est supérieure à 15 m (distance maximum préconisée par le constructeur). A noter que l'hôtel a pris l'initiative de mettre en place un nouveau local à proximité (2 à 3 mètres) de la cuve.

Local actuel du compresseur, situé à environ 20 m de la miniflo

- Remplacement du préfiltre actuel de la fosse toutes eaux par un préfiltre à pouzzolane ;
- Réparation du tuyau PVC en sortie de fosse toutes eaux ;
- Raccordement du retour en tête des boues dans le regard amont de la fosse toutes eaux ;
- Déplacement de l'armoire de commande et du compresseur dans le nouveau local à proximité de la MINIFLO, y compris le câblage électrique et l'automatisme (fonctionnement du compresseur 24h/24 et de la pompe de retour en tête des boues 15 minutes par heure) ;

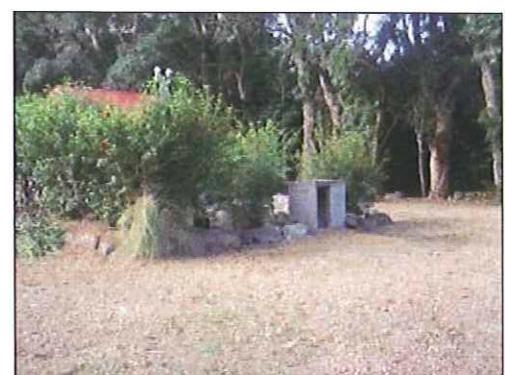
- Le compresseur est relativement bruyant (compresseur lui-même et sifflement à l'aspiration d'air). Le nouveau local est proche d'un bungalow. Il est orienté de façon à limiter les nuisances sonores au niveau du bungalow. Un silencieux au niveau de l'aspiration d'air paraît tout de même nécessaire.
- Les regards (bac à graisse, réseau d'eaux usées, station d'épuration) ne sont pas équipés de rehausse. Des infiltrations d'eaux pluviales peuvent se produire et lessiver la station d'épuration.
- La station d'épuration ne dispose pas de canal de mesure de débit.
- L'ensemble du site étant accessible aux clients de l'hôtel, il est recommandé de clôturer l'installation.

Nouveau local mis en place par l'hôtel à proximité (2-3 m) de la miniflo

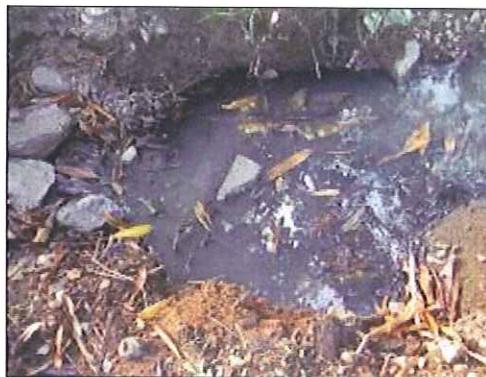
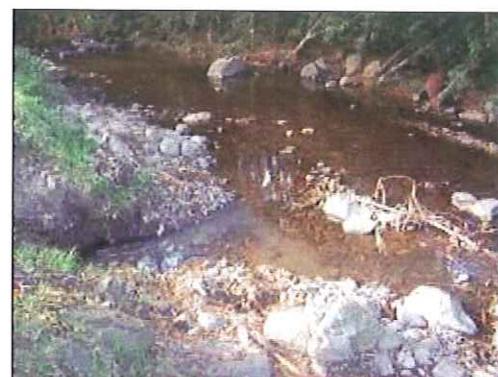
Traces blanchâtres dans la rivière au niveau du rejet de la station d'épuration

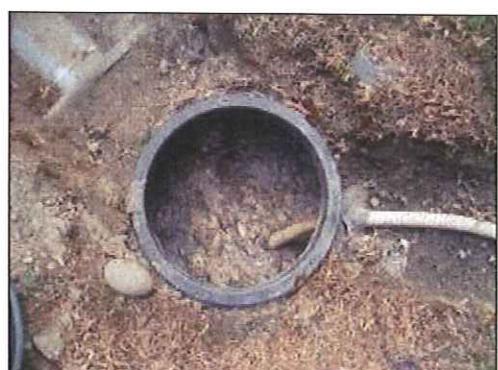
- La fosse toutes eaux doit être équipée d'un préfiltre à pouzzolane. Le « préfiltre » actuellement installé ne convient pas.
- Le tuyau PVC en sortie de la fosse toutes eaux est cassé, il doit être réparé.
- Le retour en tête des boues de la MINIFLO doit être raccordé dans le regard amont de la fosse toutes eaux et pas directement dans la fosse toutes eaux comme c'est le cas actuellement.
- Le tuyau de liaison entre la fosse toutes eaux et la MINIFLO semble avoir été posé avec une faible pente. L'écoulement se fait correctement mais il est nécessaire de réaliser un entretien régulier par curage de ce tuyau.

Tuyau de retour en tête des boues de la miniflo à l'entrée de la fosse toutes eaux

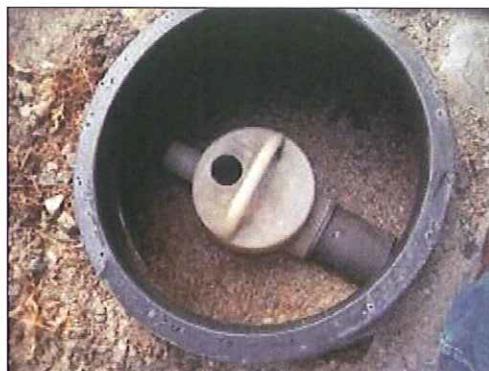
« Préfiltre » en sortie de la fosse toutes eaux

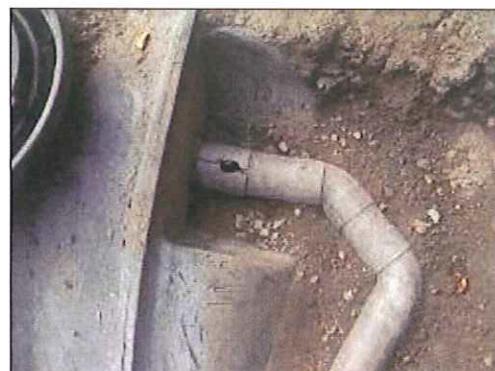
Cassure sur le tuyau PVC en sortie de fosse toutes eaux

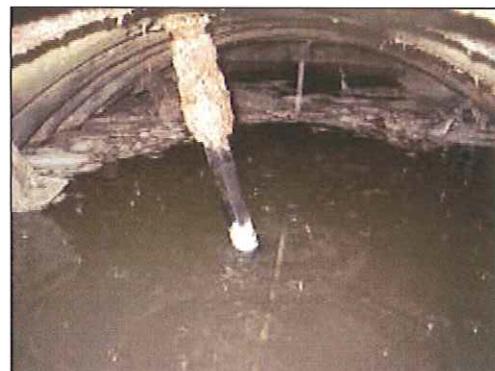
- Le problème principal concerne l'insuffisance de l'aération dans la MINIFLO (faible bullage observé en surface). Cette insuffisance peut avoir plusieurs explications :

- o Les diffuseurs au fond du bassin peuvent être colmatés.
 - o Le compresseur, qui est d'origine, est peut-être fatigué.
- L'automatisme de l'armoire de commande est à revoir car il semble que le compresseur subit des interruptions lors du démarrage de la pompe de retour en tête des boues et que le ré-enclenchement doit se faire manuellement.

Intérieur de la miniflo

- L'installation présente des dysfonctionnements depuis sa mise en service, il est donc nécessaire de prévoir une vidange complète de la cuve et un nettoyage complet des équipements (diffuseurs & panneaux biotex).

- Remplacement du tuyau d'injection d'air par un tuyau PE 32 mm (pas de coude 1/4 et pas de raccord de tuyau) ;
- Vidange complète de la MINIFLO et nettoyage des diffuseurs d'air et des supports bactériens (panneaux biotex), pression de lavage inférieure à 3 bars. En fonction de l'état de ces équipements après le nettoyage, prévoir :
 - o Le remplacement des diffuseurs (18 diffuseurs) ;
 - o Le remplacement des panneaux BIOTEX (44 panneaux) et de leur collier de fixation (34 colliers) ;
- Si le bullage est toujours insuffisant après le déplacement du compresseur et le nettoyage (ou le cas échéant le remplacement) des diffuseurs, remplacement du compresseur (puissance nécessaire 1,1 kW) ;

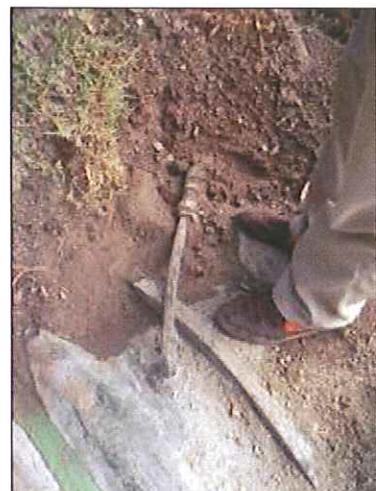
Entrée d'air dans la miniflo
