Objet : visite d'inspection réalisée le 25 juin 2013 à l'hôtel Evasion 130 concernant les dysfonctionnements de la station d'épuration  
Pièce jointe : un compte-rendu

## COMPTE RENDU D'INSPECTION D'INSTALLATIONS CLASSEES

| <b>Installation</b> | Station d'épuration (STEP) de l'hôtel Evasion 130 |

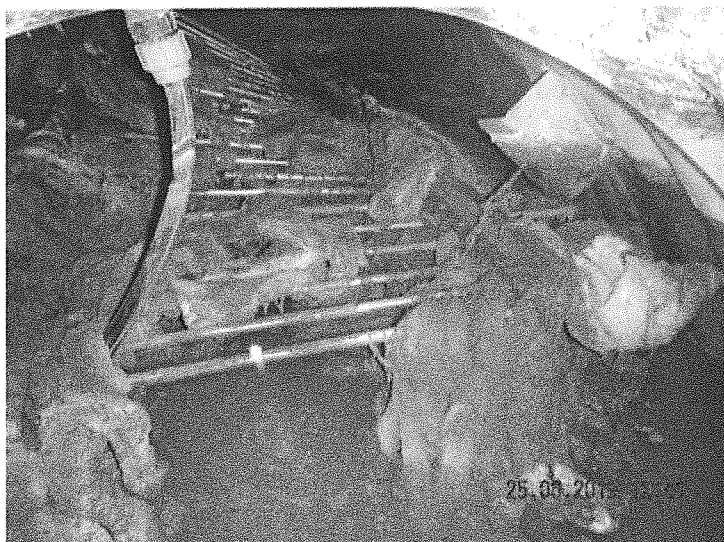
Afin d'identifier la source du dysfonctionnement à l'origine de ces mauvais rendements épuratoires, il a été nécessaire de vidanger la station d'épuration de type miniflo. Une fois la STEP vidangée, il a pu être observé que le dispositif était défectueux. Les lits bactériens ne jouent plus leurs rôle (ils sont horizontaux au lieu d'être verticaux) et ne sont donc plus efficaces (Cf. photo). Cela pourrait expliquer également le manque d'oxygénation régulièrement constaté par Epureau dans ses rapports d'interventions.

L'état et la position des supports des filtres bactériens dans la STEP constatés lors de la visite expliquent, au moins pour partie, les mauvais résultats des rejets en sortie de STEP malgré les travaux réalisés à la demande de l'inspection. Il est par ailleurs relevé que les supports de filtres bactériens ont notamment fait l'objet d'un changement lors de ces travaux et qu'il est constaté, lors de la vidange de la fosse au jour de la présente visite, que ces mêmes supports sont détériorés.

Vue de l'intérieur de la Miniflo

L'exploitant dispose d'un délai d'un mois après réception de la présente pour justifier à l'inspection des installations classées des solutions qu'il compte mettre en place rapidement pour améliorer ses rendements épuratoires et obtenir des analyses réglementaires (pH, O<sub>2</sub>, DCO, DBO, MES) qui soient en cohérence avec les seuils autorisés. Passé ce délai d'un mois, l'inspection réitéra sa demande par voie de mise en demeure.

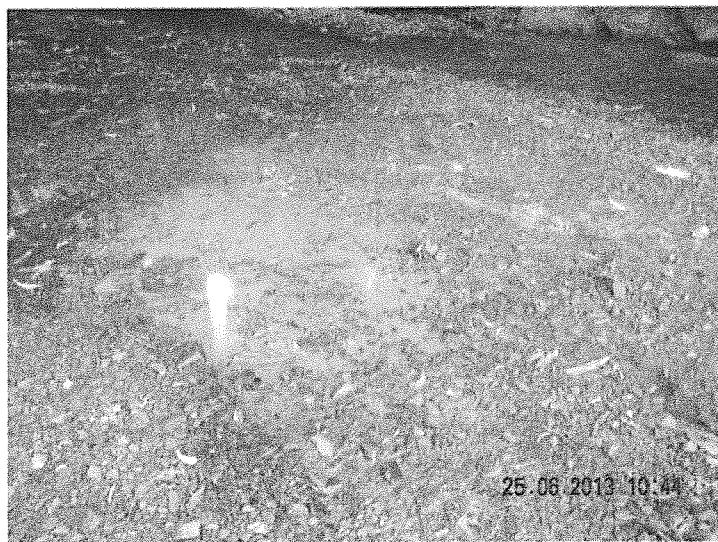
Par ailleurs, une nappe de pollution est observée dans le cours d'eau de la rivière sur une surface d'environ 8m<sup>2</sup>. L'exploitant doit prendre en urgence ses dispositions afin de traiter ses eaux usées de manière à respecter les seuils autorisés.

Nappe de pollution dans le cours d'eau au niveau de l'exutoire

- un traçage à la fluorescéine au niveau de la fosse toutes eaux à laquelle sont raccordées 5 chambres de l'hôtel. Ce traçage doit permettre de valider que les effluents de cette partie de l'hôtel ne sont pas traités par la miniflo.
- le déplacement de l'exutoire dans le lit mineur du cours d'eau où le brassage est suffisant.
