Objet : visite d'inspection de votre installation située à Tomo, commune de Boulouparis en date du 3 octobre 2013.

**COMPTE RENDU D'INSPECTION  
D'INSTALLATIONS CLASSEES**

<b>Etablissement</b>	FERME AVICOLE DE TOMO
<b>Exploitant</b>	
<b>Commune</b>	Boulouparis
<b>Lieu dit</b>	Tomo
<b>Récépissé de déclaration</b>	n°6034-2-2408/DRN/BIC du 27 juin 2006 pour l'abattoir et n°6034-2-374/DRN/BIC du 17 août 1999 pour l'élevage de volailles
<b>Date de la visite</b>	3 octobre 2013
<b>Nom de l'agent visiteur</b>	
<b>Accompagné de</b>

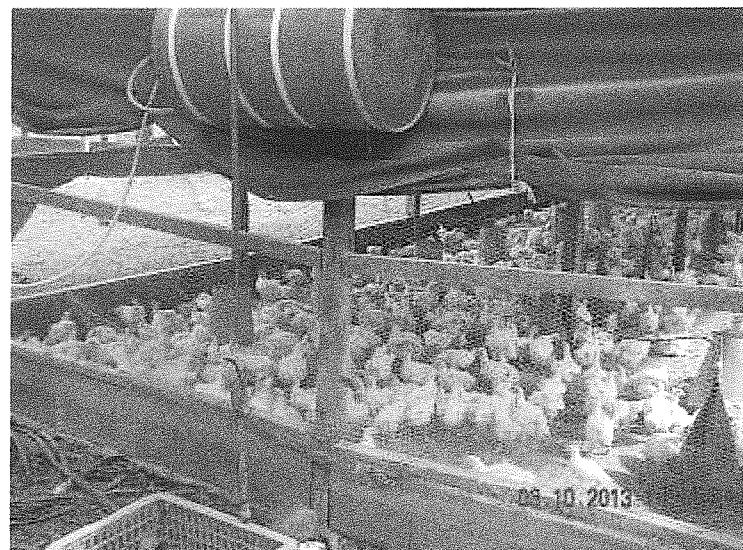
Pour le moment, chaque semaine, un bâtiment est vidé de son fumier puis lavé avec de l'eau et un désinfectant.

Les eaux de lavage ne sont ni canalisées ni traitées. Elles sont évacuées à même le sol.

L'inspection indique que cette pratique n'est pas respectueuse de l'environnement d'autant plus qu'un creek est situé à proximité des bâtiments d'élevage.

Photo 1 : Bâtiment d'élevage

Dans l'attente de la construction des nouveaux bâtiments, l'inspection demande à l'exploitante de réaliser un suivi de la qualité de l'eau du creek à proximité de son exploitation dans un délai de trois mois. Deux prélèvements seront analysés. Un premier à environ 30 mètres en amont de l'exploitation et un second à environ 30 mètres en aval de l'exploitation.

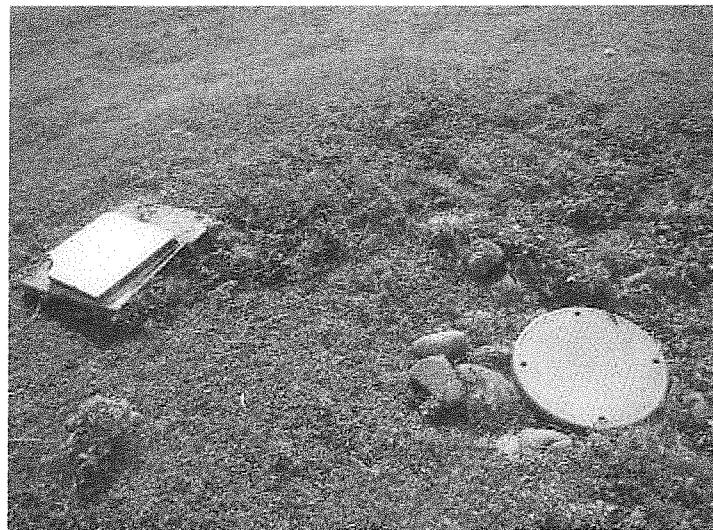
En ce qui concerne l'abattoir, les eaux usées sont traitées par un système d'assainissement comprenant un filtre à plumes, un bac à graisse, deux fosses toutes eaux et un puisard. L'exploitante indique que le sol étant peu perméable (terre glaise), le système de traitement des eaux usées issues de l'abattoir actuellement en place est peu efficace.

L'inspection indique qu'en cas de sol peu perméable le système d'assainissement doit être adapté. De plus, un puisard ne constitue pas un système de traitement approprié. L'exploitante doit mettre en place un système de traitement efficace et adapté pour les types de sol argileux.

Photo 2 : Système de traitement des eaux usées de l'abattoir
