Objet : visite d'inspection de votre installation située au lotissement Martin, à Païta en date du 25 février 2014

COMpte RENDU D'INSPECTION D'INSTALLATIONS CLASSEES

Etablissement	Abattoir industriel
Exploitant	OCEF
Commune	Païta
Lieu dit	Lotissement Martin
Arrêté d'autorisation	n°83-579/CG du 06/12/1983
Date de la visite	25 février 2014
Noms des agents visiteur	
Accompagnés de

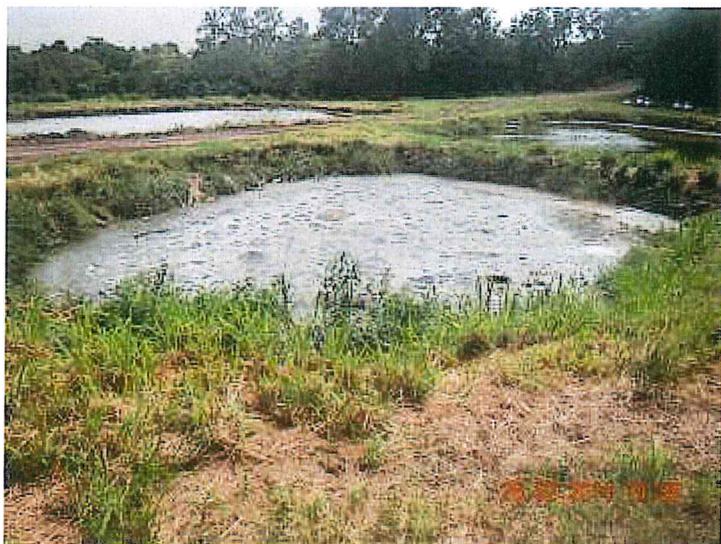
Les effluents de l'abattoir et du bâtiment de stabulation sont tous dirigés vers les quatre bassins de lagunages. Au vu des derniers résultats des analyses d'eau en sortie de lagunage effectuées le 31 mars 2010, il apparaît que le système de traitement n'est pas suffisamment efficace pour permettre de respecter les valeurs limites de rejets. Lors de la visite, il s'est avéré que le premier bassin est saturé. L'exploitant a indiqué qu'il avait étudié diverses solutions pour améliorer le traitement. Il est prévu, en 2014, la mise en place d'un système d'aération des bassins. L'inspection a indiqué à l'exploitant le besoin d'effectuer un curage dans les meilleurs délais.

L'inspection souligne que dans le dossier de demande d'autorisation d'exploiter, il est indiqué, en page 65, que le dimensionnement du système de traitement a été réalisé sur la base de 3 tonnes de carcasses abattues par jour. Or actuellement, ce sont 6.75 tonnes de carcasses qui sont abattues par jour, soit plus du double. Le système de traitement des effluents par lagunage est à présent sous-dimensionné. L'inspection demande à l'exploitant de poursuivre ses recherches visant à améliorer le traitement par lagunage. Des solutions sont à proposer à l'inspection des installations classées dans un délai de trois mois. Des mesures devront être mises en place avant la fin de l'année 2014, afin d'obtenir des résultats d'analyses qui soient conformes aux seuils autorisés.

Vue d'ensemble des bassins de lagunage

- l'ensemble des résultats des dernières analyses d'eau en sortie de l'ouvrage d'assainissement dans un délai d'un mois ;
- plan d'épandage dans un délai de trois mois ;
- la réalisation du curage du premier bassin dans un délai de trois mois ;
- la poursuite des recherches visant à améliorer le traitement par lagunage et la proposition de solutions dans un délai de trois mois ;
- la justification de la réalisation des raccordements de toutes les fosses toutes eaux, y compris celle de la villa, à un système de traitement approprié, dans un délai de six mois ;
- mettre en place des mesures avant la fin de l'année 2014, afin d'améliorer le traitement par lagunage au vu d'obtenir des résultats d'analyses qui soient conformes aux seuils autorisés.

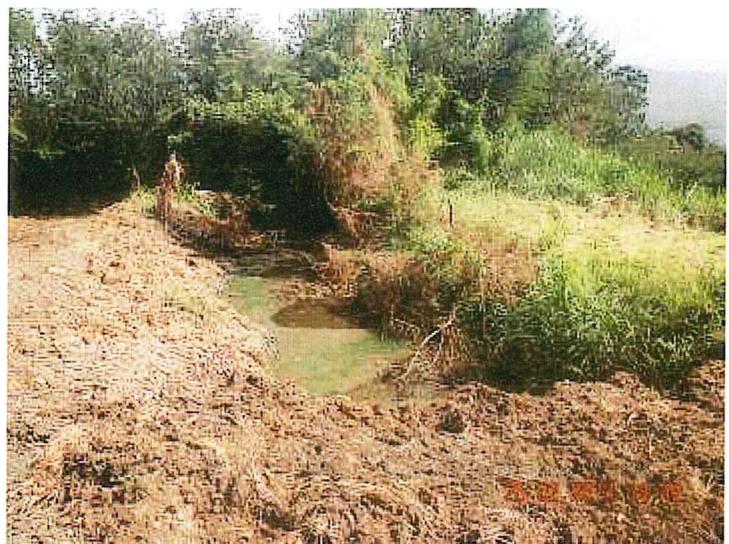
Les rejets de dégrillage et les produits de curage des lagunes sont épandus sur une petite zone d'environ 10 ares à proximité des lagunes. Les rejets de dégrillage sont épandus une fois par semaine. Les lagunes sont curées tous les 3 ans environ.

Zone d'épandage des rejets de dégrillage et de curage des lagunes

Un plan d'épandage de ces déchets est à réaliser et à transmettre à l'inspection dans un délai de trois mois.
