Nouméa, le 16 juillet 2015

**COMPTE RENDU D'INSPECTION
D'INSTALLATIONS CLASSEES**

Etablissement	station de traitement et d'épuration des eaux résiduaires domestiques ou assimilées et installation de co-compostage des boues de Koutio
Exploitant	Calédonienne des eaux (CDE)
Commune	Dumbéa
Arrêté d'autorisation	Arrêté n° 951-2012/ARR/DENV du 14/09/2012
Date de la précédente visite	20 juin 2014
Date de la visite	16 juillet 2015
Nom des agents visiteurs	
Accompagné de

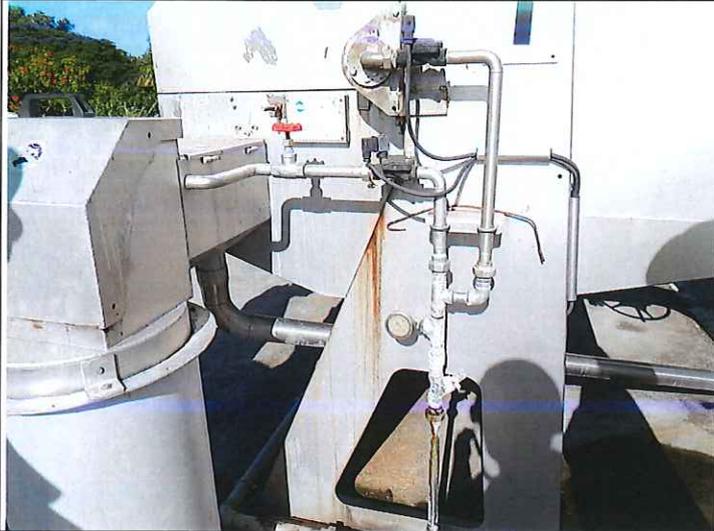
La fuite d'un joint du tamis rotatif est constatée lors de la visite. L'exploitant indique que ce joint sera prochainement remplacé.

Photo 1 : Fuite de l'eau industrielle recirculée au niveau d'un joint du tamis rotatif

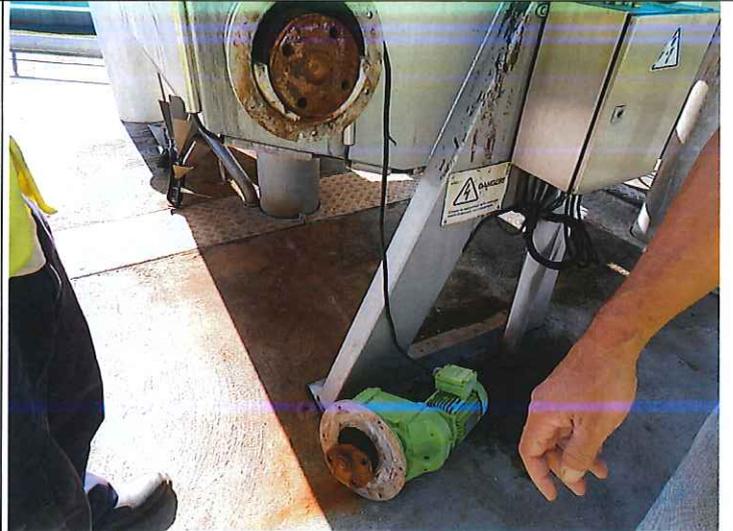
Photo 2 : Moteur d'un des tamis rotatif à l'arrêt

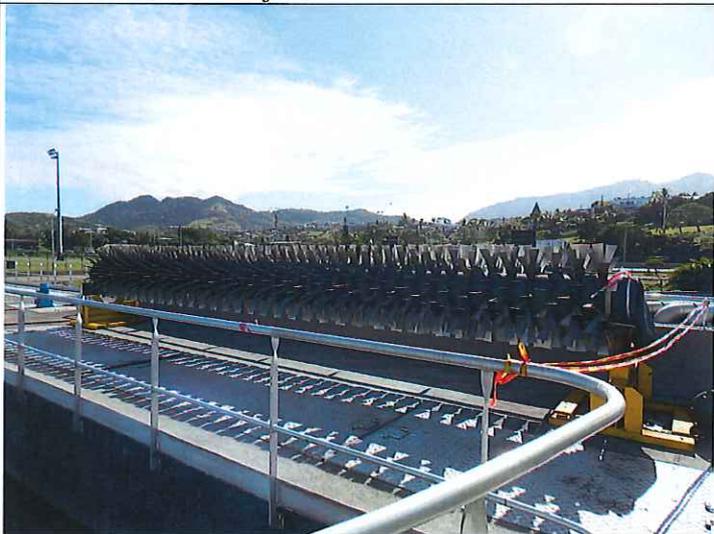
Les lits de séchage des boues ont atteint leur capacité de stockage maximum suite l'incident relatif à l'arrêt du pont brosse de la filière 2 ayant nécessité le transfert des boues dans les lits.

Photo 3 : Brosse en panne du bassin d'aération de la filière 2

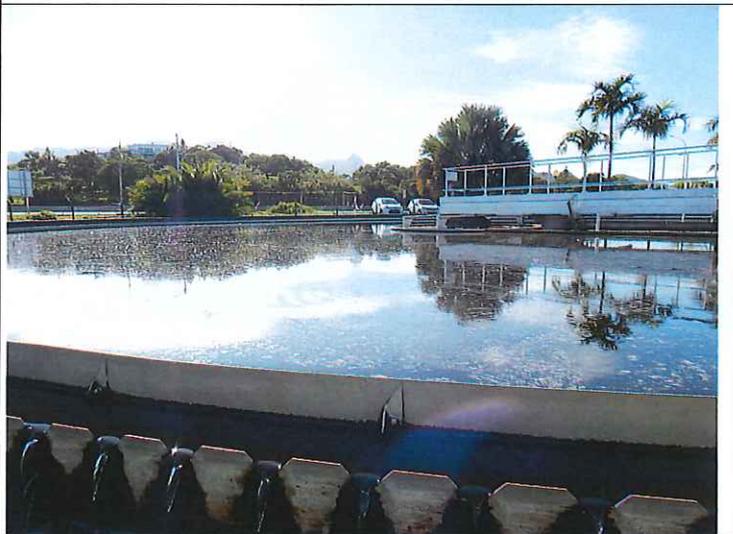
Photo 4 : Remontée de boues dans le clarificateur de la seconde filière

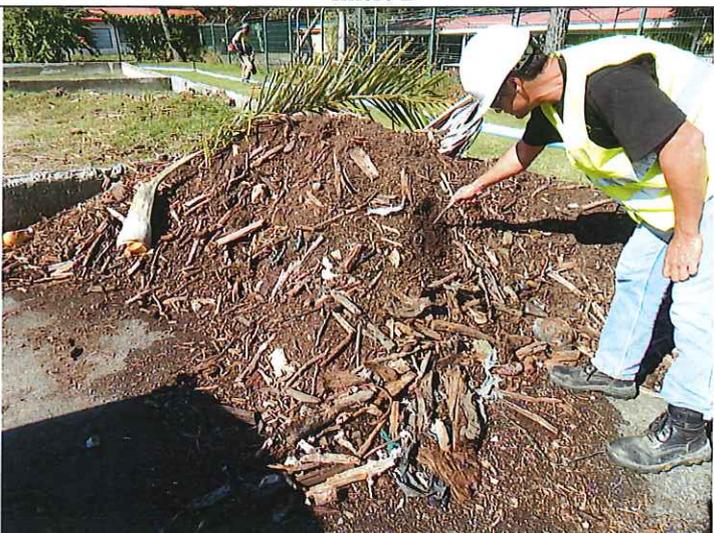
Photo 5 : Andain d'essai de co-compostage boues de STEP et déchets verts en attente d'évacuation

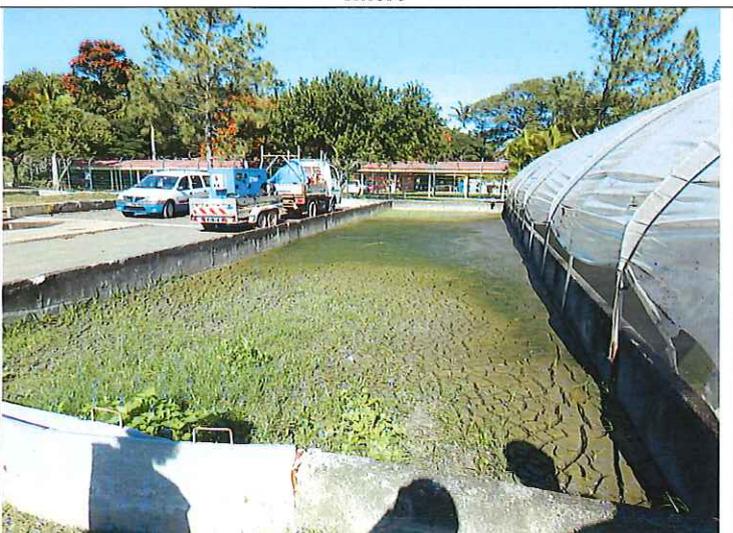
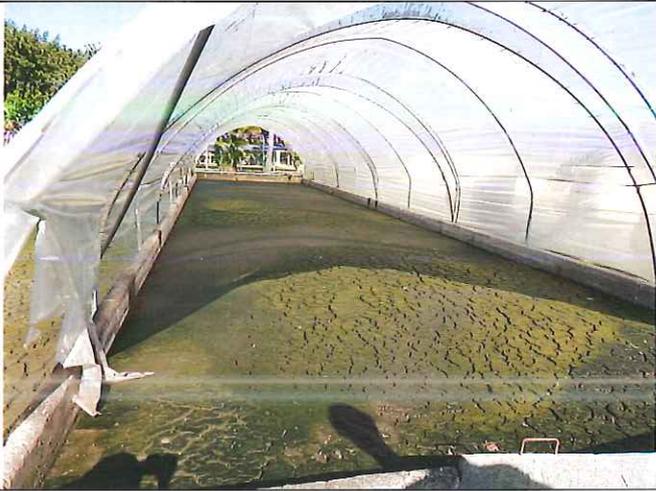
Photo 6 : Lit de séchage des boues

Photo 7 : Lit de séchage des boues

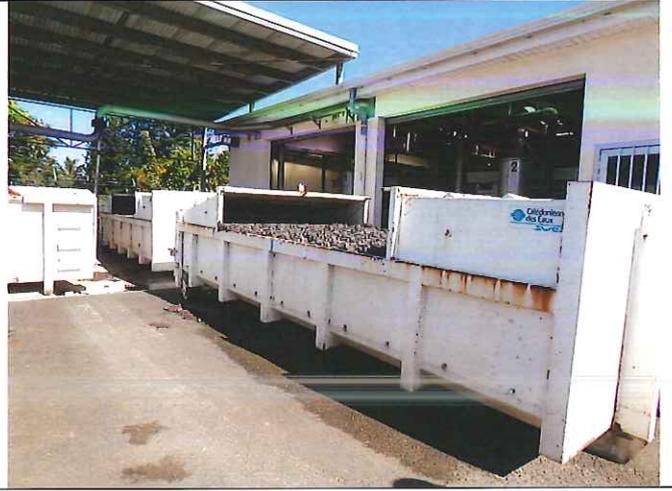
En raison de la saturation en eau des parcelles d'épandage suite aux fortes pluies les jours précédents la visite, l'évacuation des boues chez les agriculteurs a été rendue impossible ces dernières 48 heures. Le stockage des boues traitées est effectué dans 3 bennes. Une benne permet de stocker les boues produites sur 24 heures ce qui est suffisant en condition normale d'évacuation. Deux bennes sont saturées au moment de la visite et des boues sont constatées à même le sol. L'extraction ralentie des boues depuis le bassin d'aération a également provoqué des remontées de boues dans le clarificateur.

Photo 8 : Bennes de stockage des boues

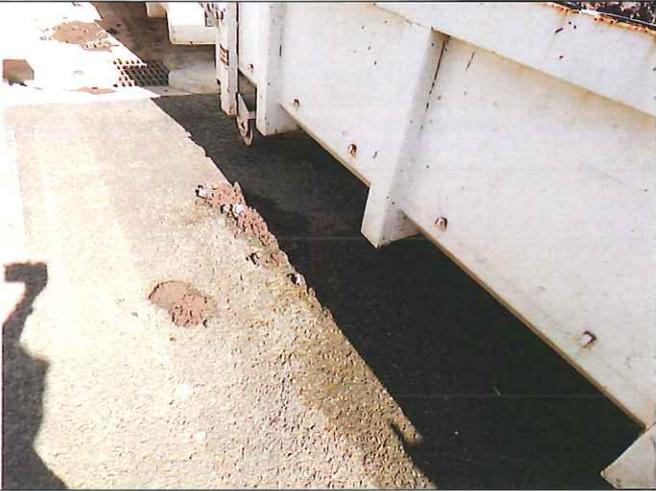
Photo 9 : Boues tombées au sol suite à la saturation de la benne

Il est demandé à l'exploitant de procéder à l'évacuation des boues tombées au sol, au nettoyage des zones affectées et de tenir informé l'inspection de l'évolution de la situation relative à l'évacuation des boues vers les parcelles d'épandage.

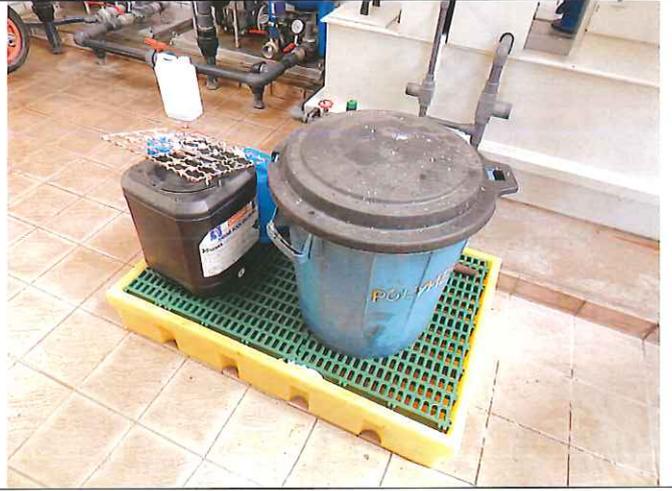
1.10	Connaissance des produits –Etiquetage- Etat des stocks de produits dangereux	<p>La poudre de polymère et l'eau de javel étaient stockées à même le sol dans l'atelier boues.</p> <p>Le stockage de ces produits doit être réalisé en bac de rétention.</p>	1 mois	<p>Le stockage de ces produits est actuellement réalisé sur bac de rétention</p>

Photo 10 : Eau de javel et polymère stockés sur bac de rétention
