Objet : Récapitulatif des mesures demandées dans le cadre de la mise en demeure N°791/2015/ARR/DENV

Dans la nuit du lundi 09 au mardi 10 mars 2015 un incendie d'une grande envergure s'est déclaré dans le casier C alvéole 2 de l'Installation de Stockage de Déchets Non Dangereux du site de GADJI.

**Rapport circonstancié sur l'incendie
du mardi 10 mars 2015 N° RC-01-2015
En date du 19/03/2015**

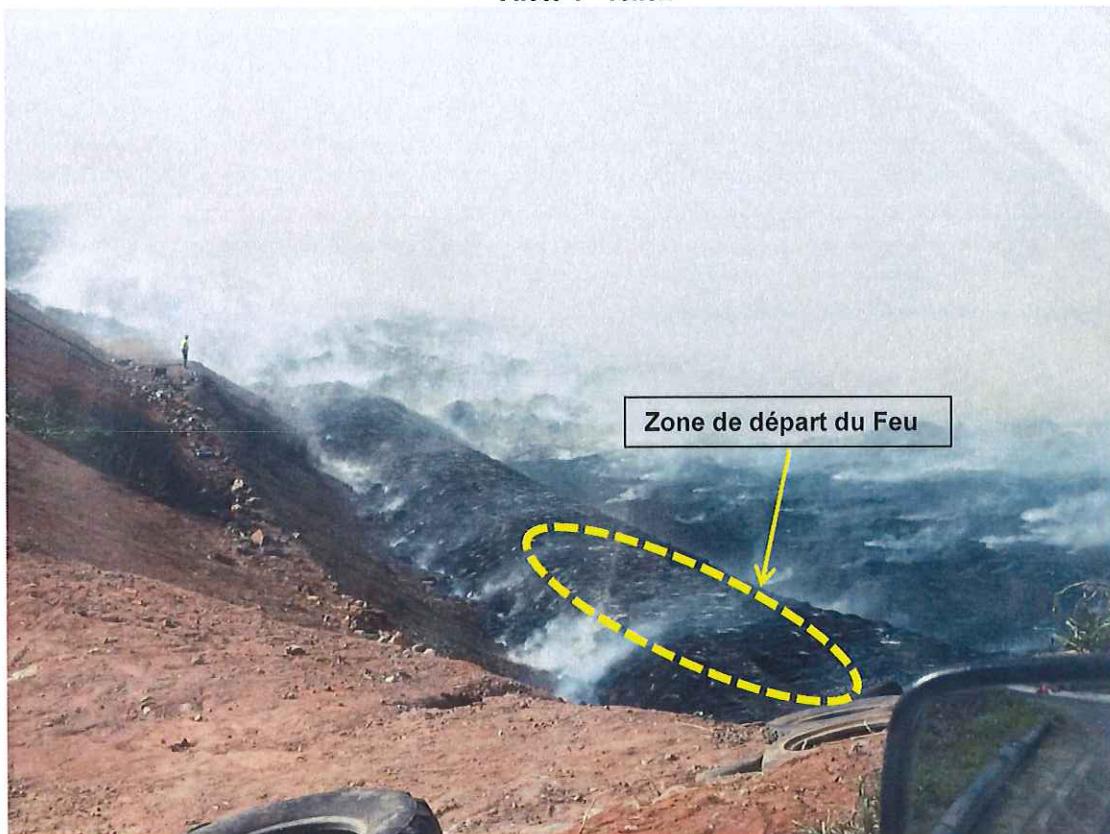
Photo 1 - 15h02

Le mardi 10 mars 2015 un feu (présence de flammes et de fumées noires) a été signalé aux alentours de 3h00 du matin par nos agents de sécurité dans l'alvéole C2 sur la digue de pneu à une dizaine de mètres de la route (*photo1*). La zone en feu ne comportait pas de déchets

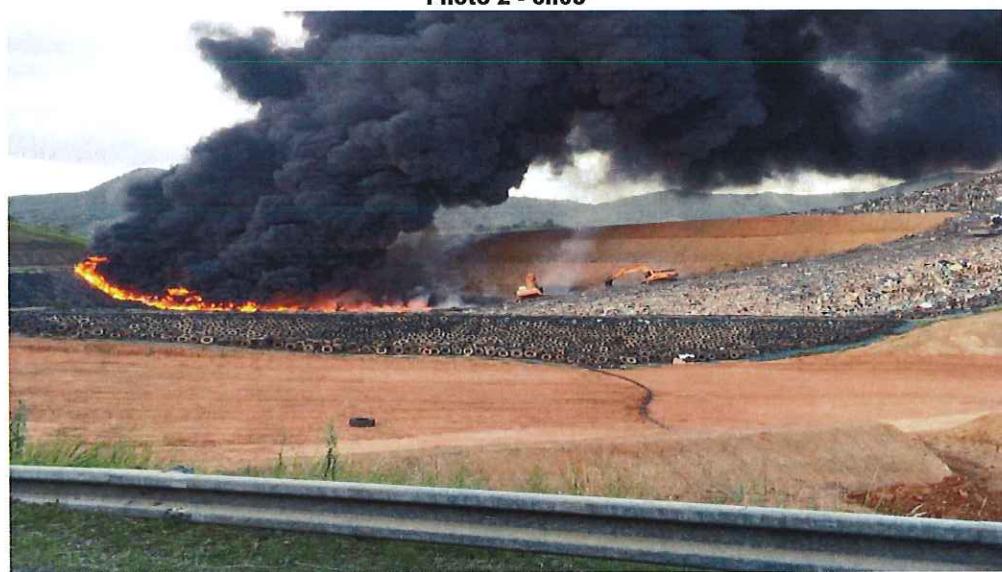
Photo 2 - 6h08

A notre arrivée sur site (4h45) nous avons constaté un feu de grande ampleur (avec des flammes de plusieurs mètres de hauteur) avec une propagation rapide de la consommation des pneus.

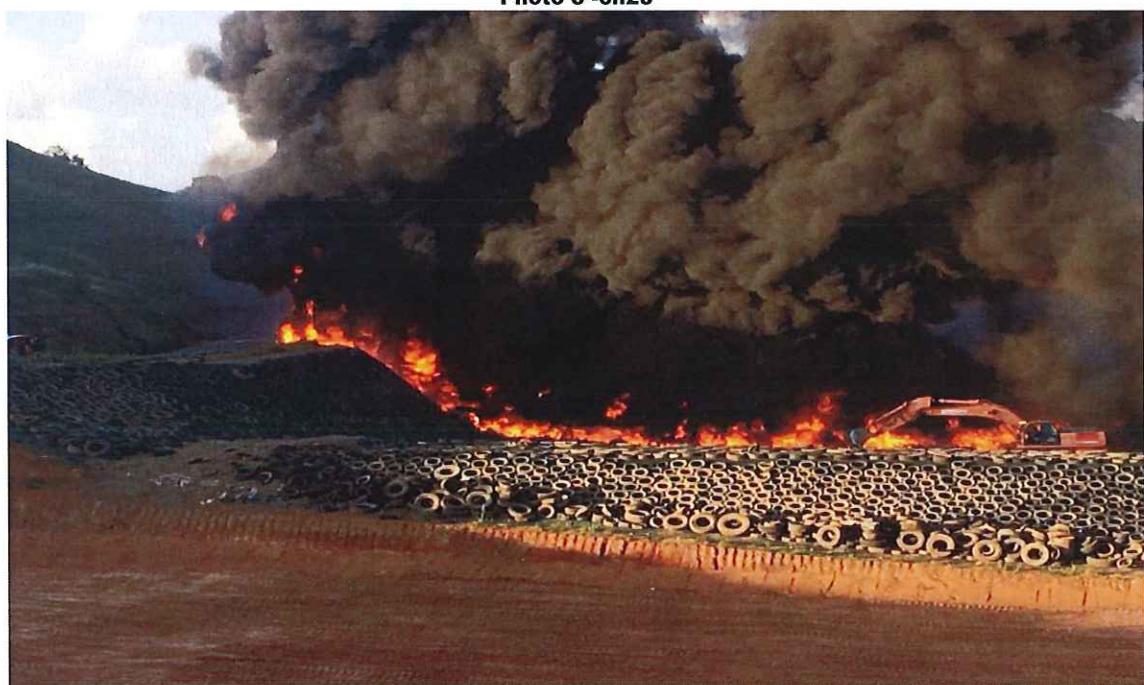
Photo 3 -6h28

Circonstances aggravantes : Présence d'un vent soutenu dès le début de matinée (rafales aux alentours de 15 noeuds dès 8h00 dans une direction Sud/Sud-Est – source Méteo France ; station TONTOUTA) qui s'est renforcé au cours de la journée pour atteindre 22 noeuds avec des rafales à plus de 30 noeuds à 14h00 (*photos 3, 4 et 5 qui témoignent de la direction des vents*).

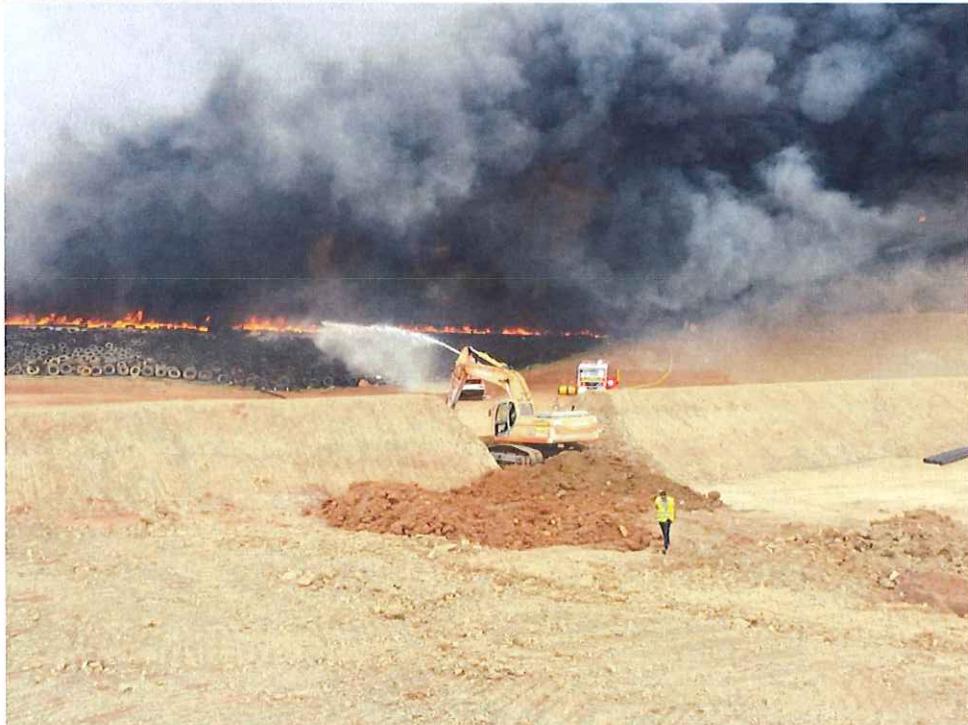
Les vannes de sectionnement des collecteurs lixiviats C2/D1 ont toutes été détruites au cours de l'incendie ce qui a provoqué le déversement des lixiviats dans le casier D1. La barrière argileuse du casier D1 étant en place (travaux finalisés en attente des essais de perméabilité pour réception définitive du fond de forme argileux) et un bouchon argileux ayant été mis en urgence au niveau de l'ouverture dans la digue D1/D2 (Voir cliché 1), les lixiviats sont restés contenus dans le casier D1 et le risque d'infiltration dans le sol est limité.

Cliché 1 : mise en place du bouchon argileux

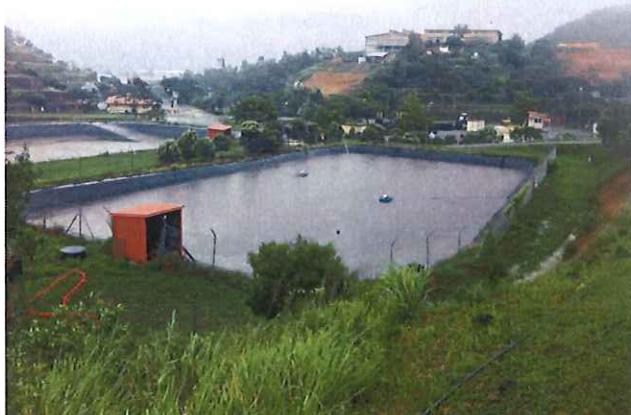
Cliché 2 : Bassin « 3000 »

- Bassin dit « 3000 » (capacité totale de 3200 m³) : remplissage estimé à 95% soit une capacité disponible = 160 m³ – *Voir cliché 2*
- Bassin dit « 4000 » (capacité totale de 4300 m³) : remplissage estimé à 15% soit une capacité disponible = 3655 m³ – *Voir cliché 3*

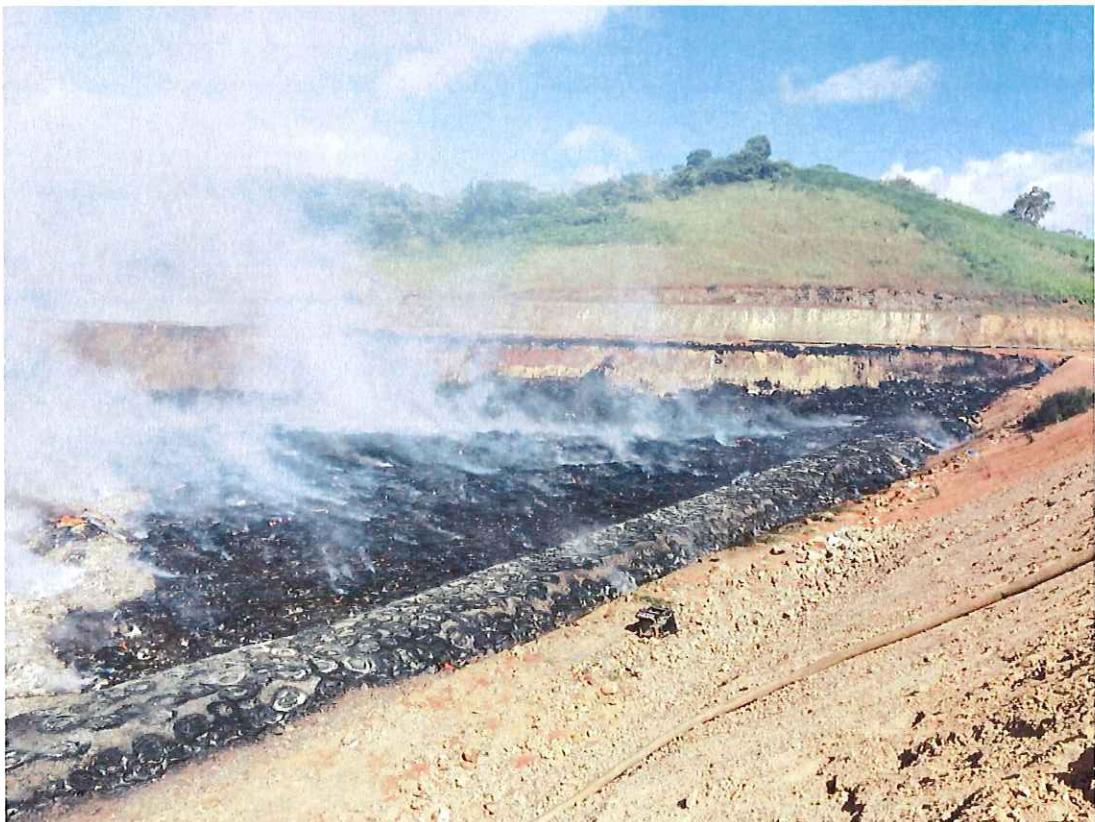
La partie du DEG qui était découverte a été entièrement détruite. Toutefois, celle qui était recouverte de déchets et de matériaux n'a pas brûlé.

Des travaux d'urgence ont été entrepris à compter du 10 mars afin d'éteindre l'incendie. Ils ont consisté essentiellement en l'étouffement de l'incendie par apport de matériaux inertes puis l'enlèvement des déchets ayant brûlé et leur mélange avec des matériaux inertes pour les éteindre complètement. Ceux-ci ont été stockés en « sarcophage » à la pointe Sud de l'alvéole C2

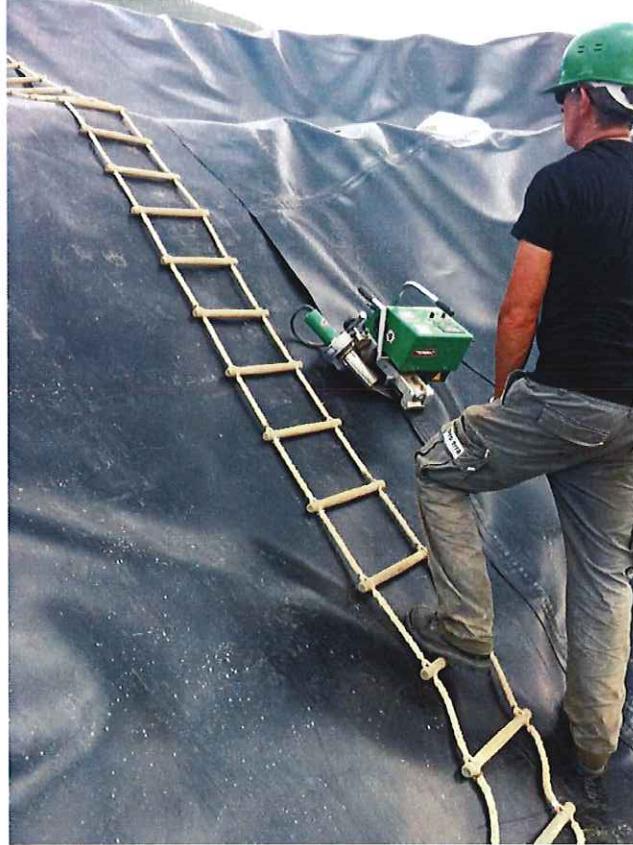
Double soudure à canal central

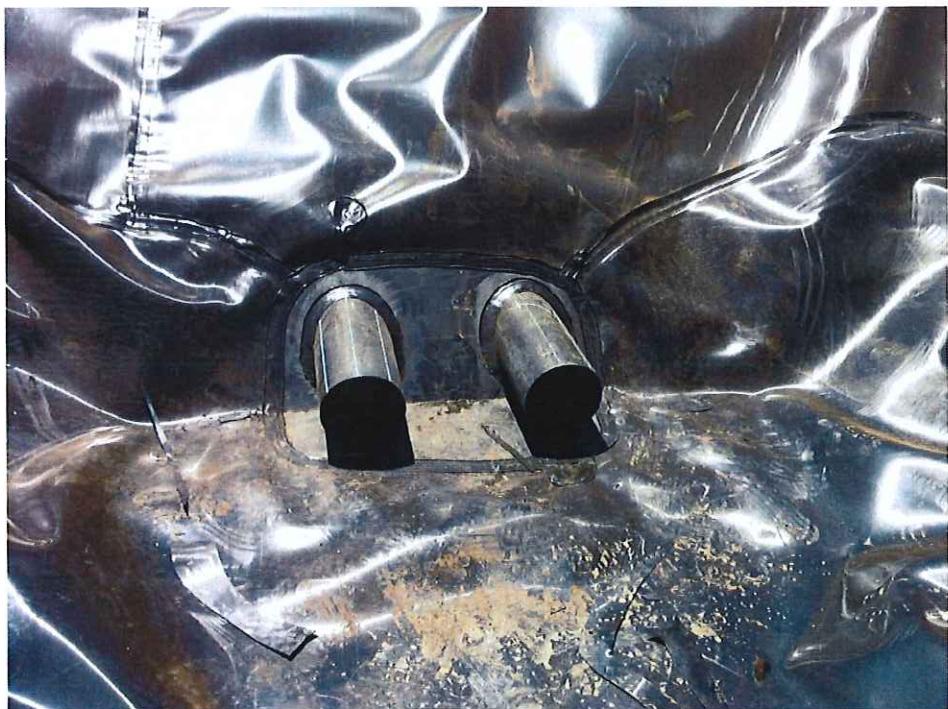
Pénétrations des réseaux

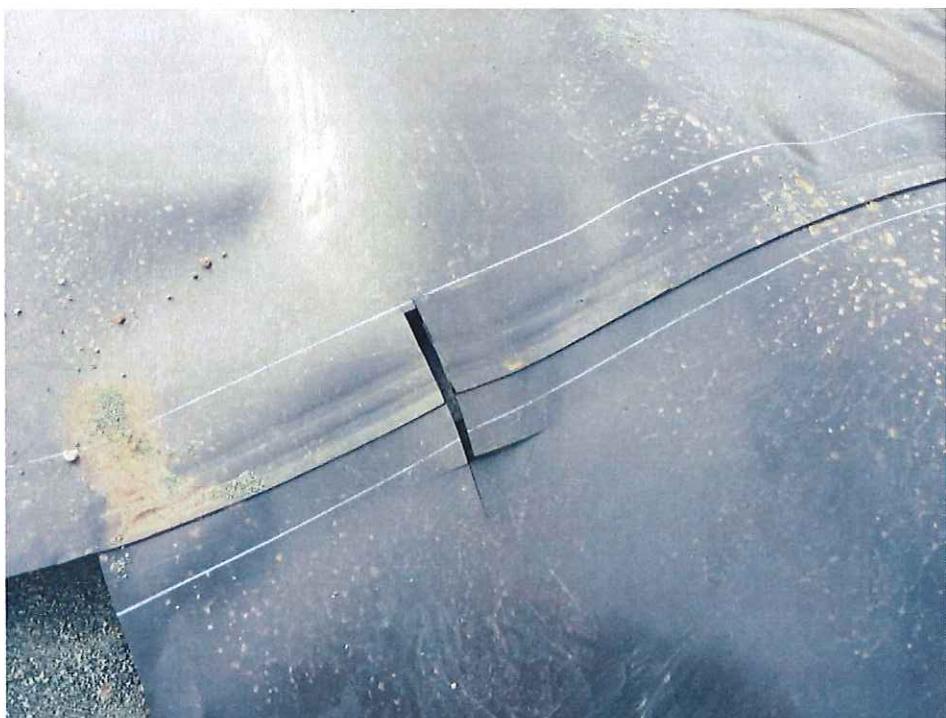
Prise d'échantillon de contrôle destructif des soudures (doubles soudures à canal central)

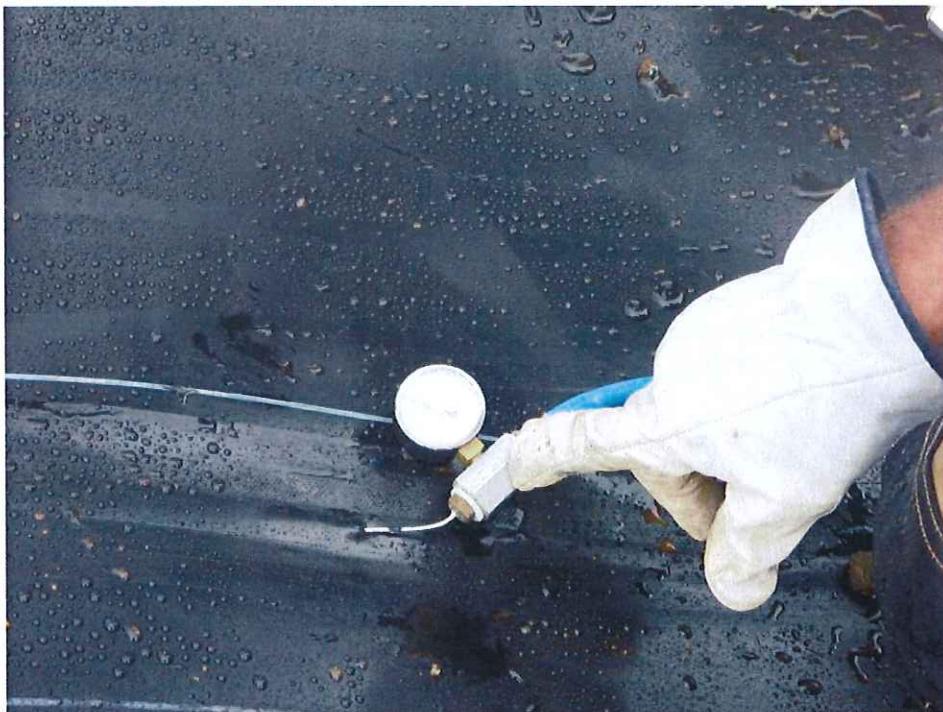
Contrôle des soudures double canal à l'air comprimé
