Reçu mail le 22/10/15

A remplir par le chef de service					
Version :	1		Clôture :		
Agent en Poste :	Nom :	Prénom :	Employeur :	CDE	
Témoin(s) :	Nom :	Prénom :	Employeur :	CDE	
Témoin(s) :	Nom :	Prénom :	Employeur :	CDE	
Où ? Décrire l'endroit précis où a eu lieu l'incident, situation dangereuse (site, zone, ...):	Step KAMERE		Complément de lieu : Traitement Step Kaméré		
Quand ?	Date :	16/10/2015	Heure :	12h 30	
Type Incident:	Dégâts potentiels sur l'environnement				
Estimation dégâts environnementaux	Rejet non conforme en azote : N-NH4				
Si autre veuillez préciser :					
Description de l'accident ou de l'incident : décrire selon le témoignage de(s) victime(s) et/ou témoin(s), ce qui s'est exactement passé : décrire les faits constatés sans jugement personnel :	<p>Lors de l'arrivée sur Step ce lundi, Gaston W après son tour du site a constaté l'arrêt de tous les équipements de la STEP Kaméré alors qu'aucun défaut était présent.</p>

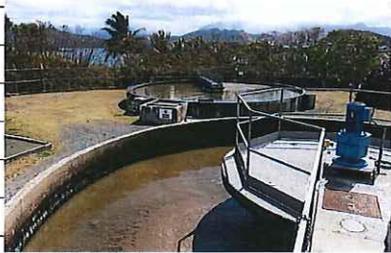
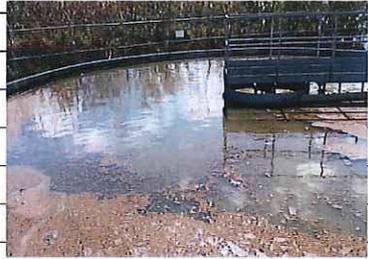
<p>STEP Tindu RAS: fonctionnement normal et conforme</p>				
Analyse des causes :	Défaut de l'automate dû à un problème de carte alimentation le 16/10/15 début d'après-midi. L'astreinte n'a pas été appelé car l'automate était HS.				
Actions correctives à long terme :	Surveillance ,remplacement de la carte alimentation de l'automate si besoin.				
Responsable agence assainissement :	Nom Prénom :	Date et signature :	20/10/2015

Description des actions prises immédiatement :	<p>Mise en manu de tous les équipements: Pont racler , recirculation , turbines , racler dégraisseur , air flow , prépaazure , agitateur . Changement des temps d'aération en Manu, Réglage répartiteur: Tindu 50% ; Kaméré 50% Tindu . Nettoyage filtre tertiaire , débouchage des buzes de lavages Test rejet N-NH4: 39 mg/L ; N-NO3: 0 mg/L ; Concentration 4,9 g/L Intervention service automatisme pour remise en service en auto.</p>
