Objet : visite d'inspection réalisée le 2 juin 2015 sur l'ouvrage de traitement des eaux usées de l'hôtel Le méridien, commune de l'Ile des pins  
Pièce jointe : compte-rendu de visite d'inspection

**COMPTE RENDU D'INSPECTION  
D'INSTALLATIONS CLASSEES**

| Etablissement | Station d'épuration de l'hôtel Le méridien |

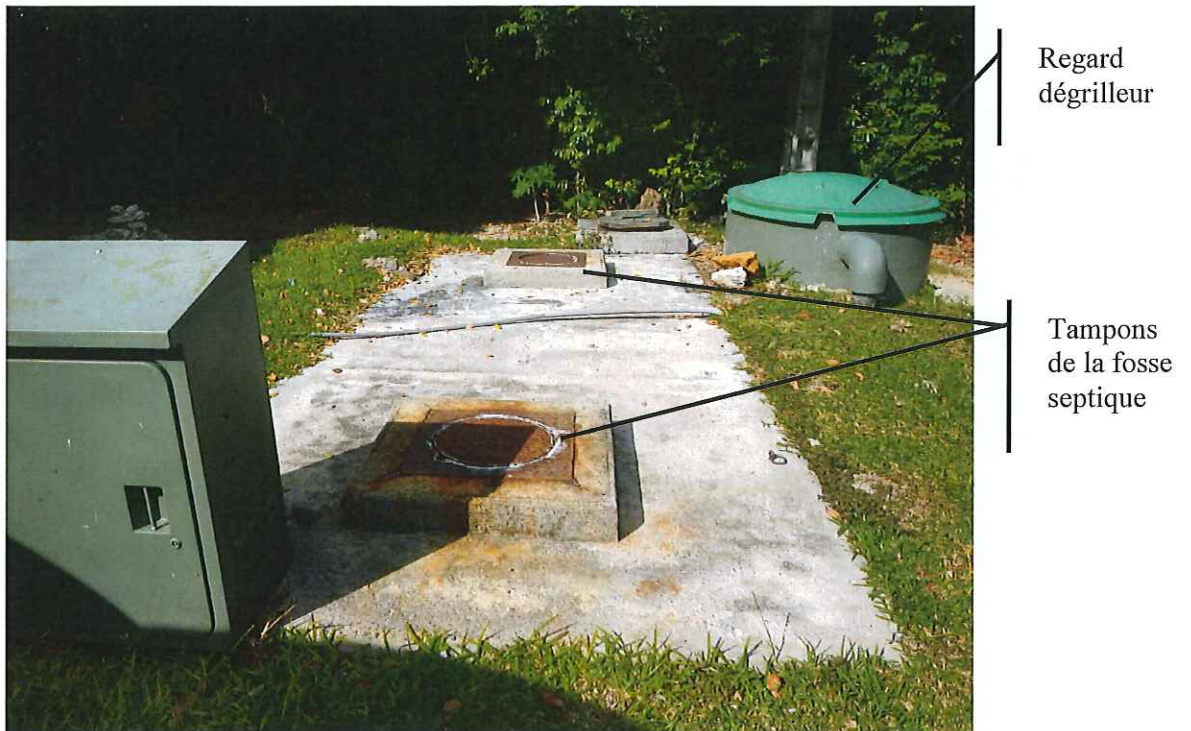
Figure 1 : vue du regard dégrilleur et de la fosse septique

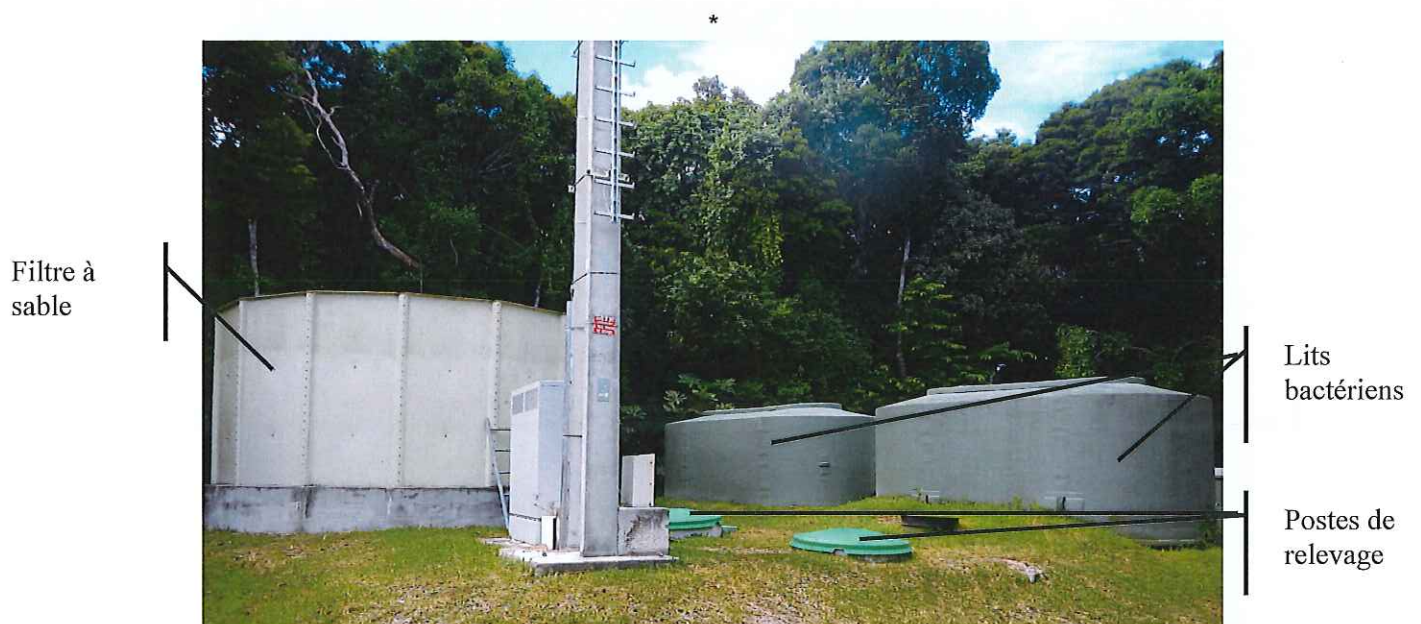
Figure 2 : vue des lits bactériens, des postes de relevage et du filtre à sable

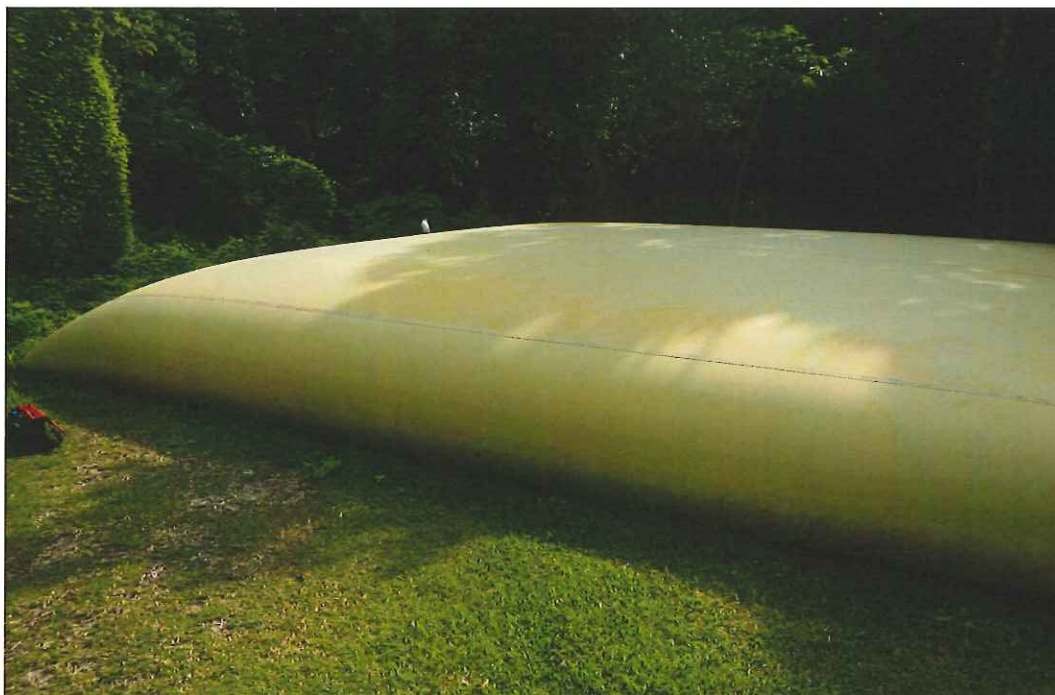
| 5.3 | Réseau séparatif de collecte | | | X | <p>La bache de stockage de l'eau traitée présente des dépôts de boues impliquant le colmatage régulier du système d'irrigation.</p> |

**Figure 3 : bâche de stockage de l'eau traitée**

| 5.4 | Protection du milieu naturel et prescriptions relatives à la qualité du rejet (respect des valeurs limites des rejets sur un échantillon moyen journalier, présence d'un traitement primaire et d'un traitement biologique) | | X | | <p><i>Prendre les mesures nécessaires pour supprimer la présence de boues dans la bache de stockage de l'eau traitée. Informer l'inspection des mesures mises en œuvre.</i></p> |

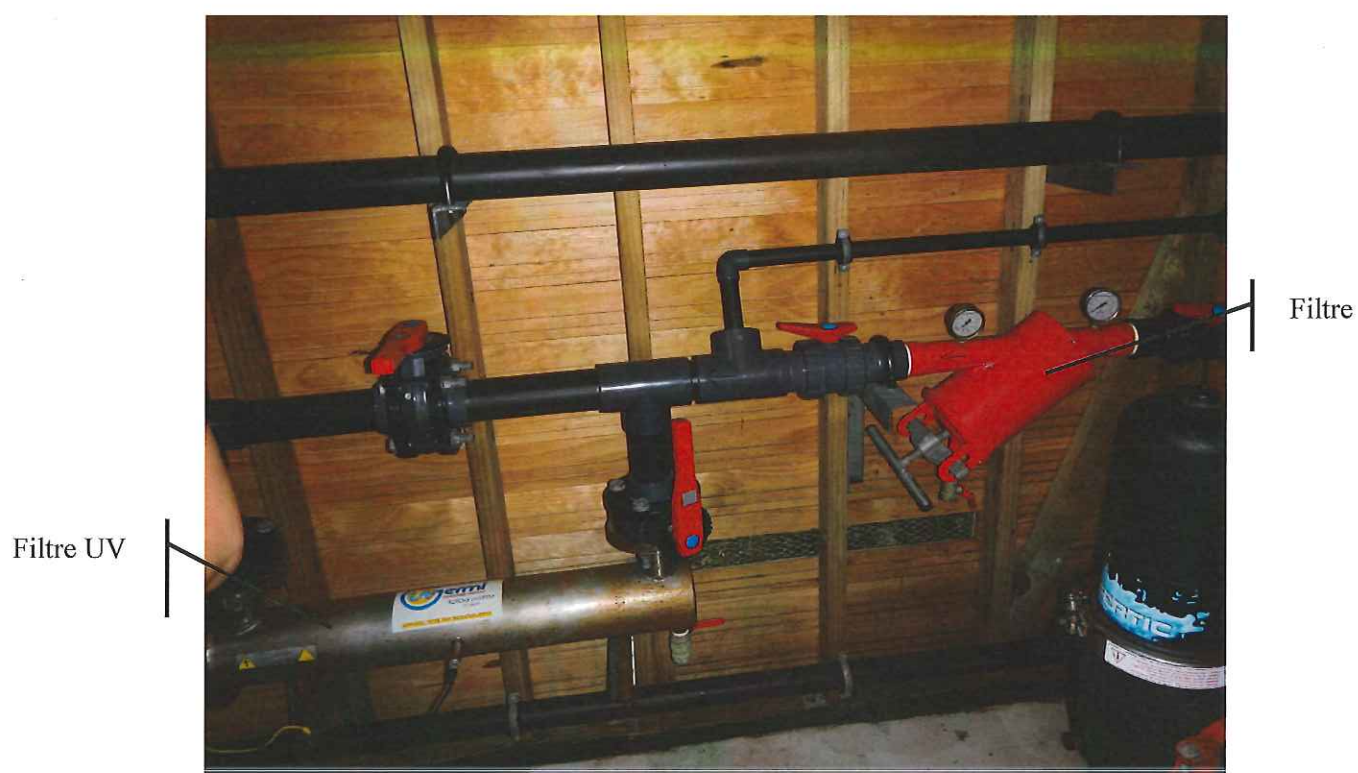
| 3.4 | Propreté et présence d'un point d'eau | X | | | <p><b>Délai : 1 mois</b></p> <p>La capacité de traitement du filtre UV était à 1% lors de la visite. Le remplacement de celui-ci n'a pas été anticipé.</p> |

**Figure 4 : traitement tertiaire par désinfection UV**

| 3.6 | Vérification périodique des installations électriques | | | X | <p><i>Remplacer le filtre UV.</i></p> <p><b>Délai : immédiat</b></p> |

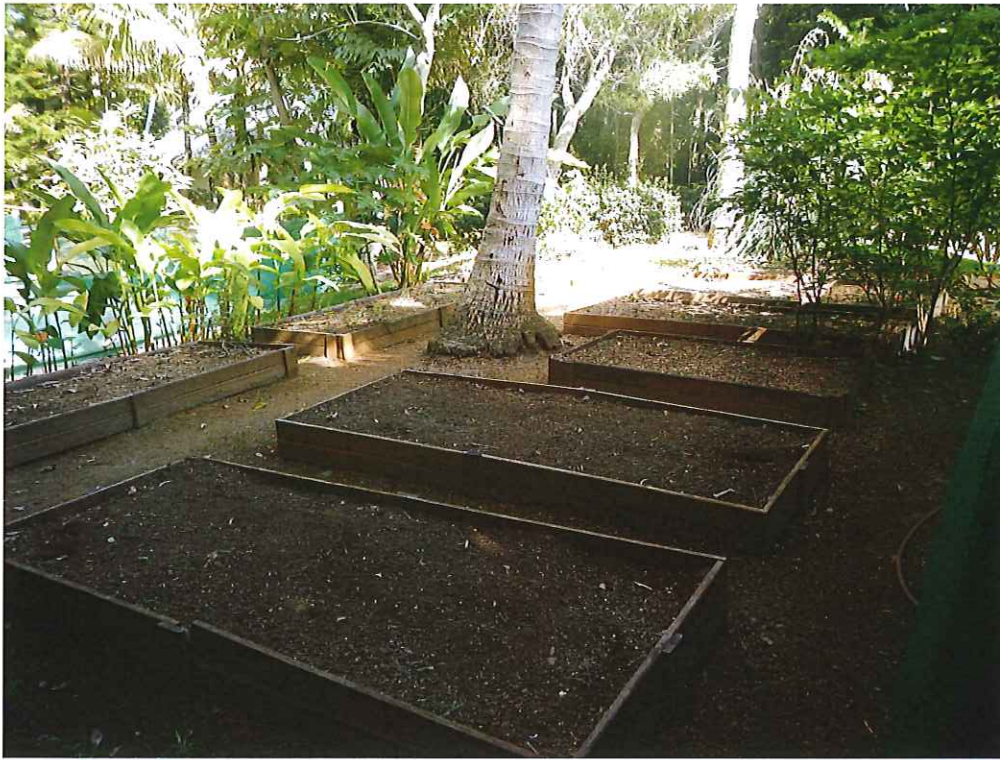
| ARTICLE CONCERNE <sup>1</sup> | NATURE DE LA PRESCRIPTION | C | NC | NO | NA | OBSERVATIONS<br>et<br>DEMANDES DE L'INSPECTION |
|---|---|---|---|---|---|---|
| 2.4 | Accessibilité | X | | | | <b>Délai : fin août 2015</b><br>Les effluents traités sont utilisés pour l'arrosage des espaces verts de l'hôtel par irrigation localisée (goutte à goutte) et aspersion. Un espace potager et ornemental est également irrigué avec les eaux usées traitées. Cette modification substantielle n'a pas été portée à la connaissance de l'inspection. |

**Figure 5 : espace potager et ornemental irrigué par l'eau usée traitée**

| ARTICLE CONCERNE <sup>1</sup> | NATURE DE LA PRESCRIPTION | C | NC | NO | NA | OBSERVATIONS<br>et<br>DEMANDES DE L'INSPECTION |
|---|---|---|---|---|---|---|
| 2.5 | Ventilation des locaux | | | | X | <i>Transmettre un dossier concernant les modalités d'utilisation des eaux usées traitées. L'arrêté ministériel modifié du 2 août 2010 constitue la référence en la</i> |
