DIRECTION DE
L'ENVIRONNEMENT

**COMPTE RENDU D'INSPECTION
D'INSTALLATIONS CLASSEES**

Etablissement	Décharge communale de Yaté réhabilitée
Exploitant	Mairie de Yaté
Commune	Yaté
Date de la précédente inspection	-
Date de l'inspection	06 novembre 2014
Nom de l'inspecteur

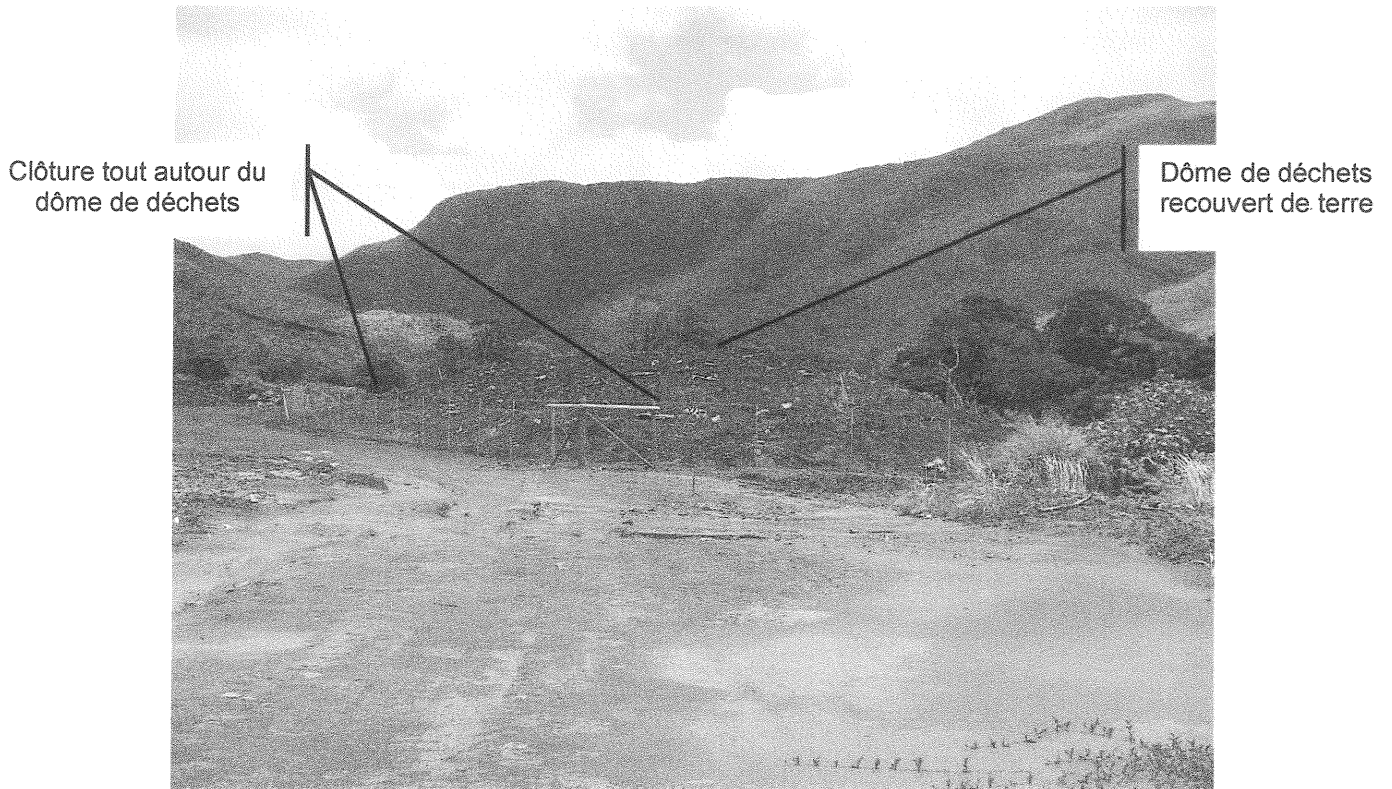
Il a été constaté que les déchets de l'ancienne décharge de la commune de Yaté ont été regroupés pour former un dôme. Ce dôme de déchets a été recouvert de terre identique à celle du milieu ce qui facilitera l'intégration paysagère de ce tas de déchets remodelés (cf photo en figure 1).

La réhabilitation du site ne semble pas finalisée car l'étape de végétalisation du dôme n'a pas été réalisée. Au cours de la visite, il a été constaté quelques plantes mais qui ne semblent pas avoir été plantées par l'action humaine.

Figure 1: Dôme de déchets et clôture

- finaliser le dispositif de fossés périphériques collectant les eaux pluviales non susceptibles d'être polluées (article 2.1 de l'arrêté), dans un délai de 2 mois ;
- procéder au plus tard un an après les travaux de réhabilitation à la revégétalisation des zones réhabilitées et de la surface défrichée à l'Est de la zone de stockage conformément à l'article 1.5 de l'arrêté susvisé ;
- mettre en place un programme de surveillance et de suivi du site conformément à l'article 2.2 de l'arrêté n°3014-2014/ARR/DENV du 14 novembre 2014, dans un délai de 6 mois.

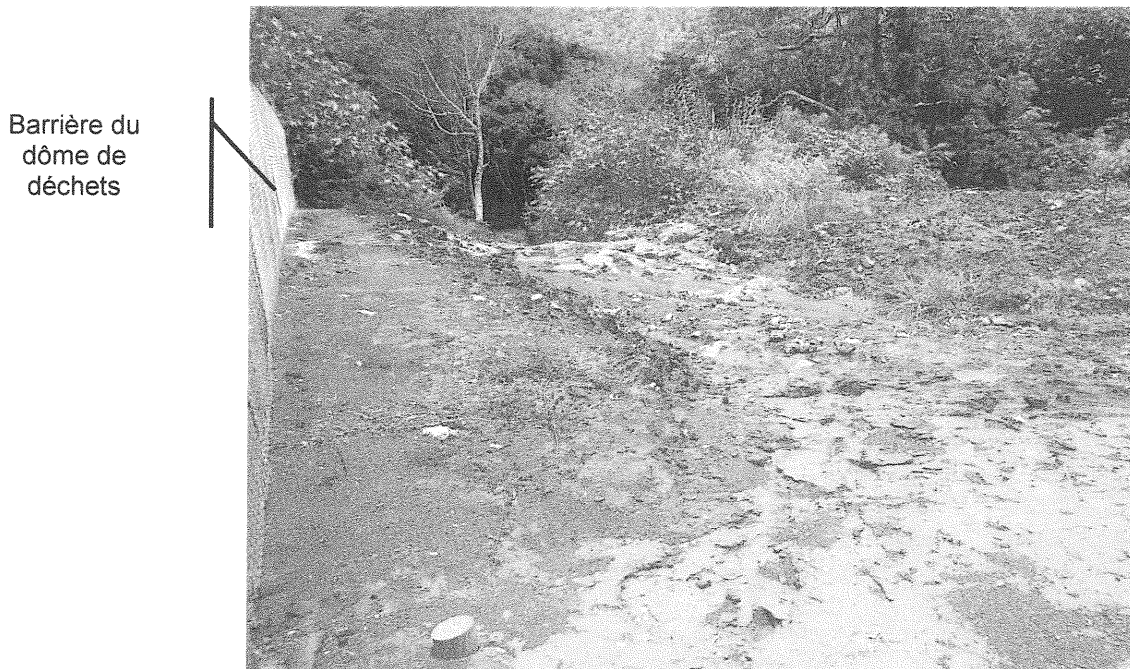
Concernant la mise hors d'eau du dôme lors d'évènements pluvieux, il était convenu que le site soit ceinturé d'un drain périmétrique limitant ainsi le contact du dôme avec les eaux de ruissellement provenant de l'extérieur du site. Lors de la visite, il a été constaté un drain qui

Figure 2: Drain sur le côté face à l'entrée du site

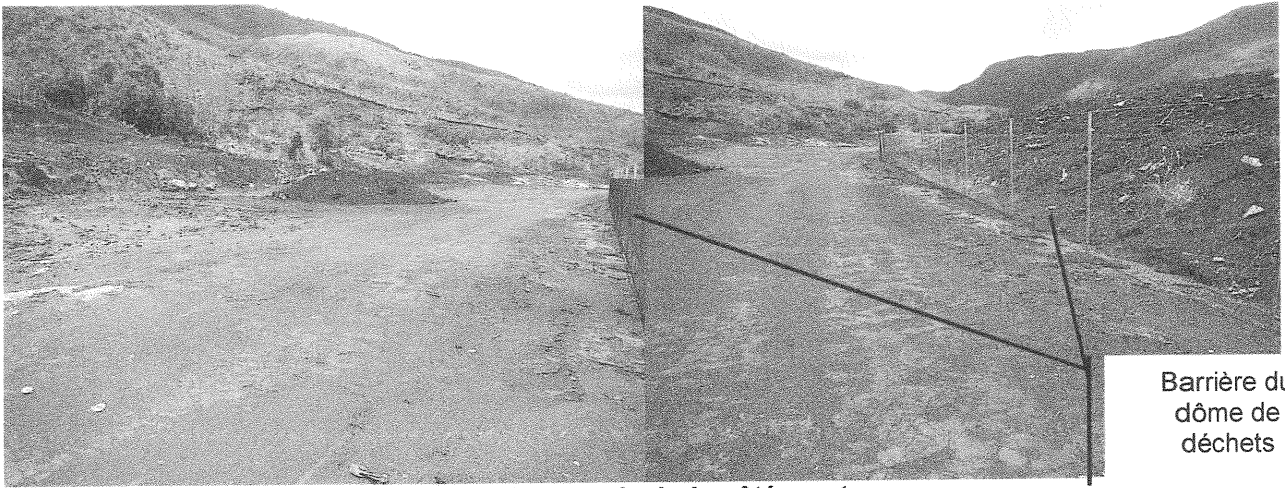
n'était pas périmétrique puisque sur la façade montagne, il ne semble pas y avoir de dispositif permettant de collecter les eaux de surface (cf photos en figure 3).

Barrière du
dôme de
déchets

Figure 3: Absence de drain côté montagne
