DIRECTION DE
L'ENVIRONNEMENT

**COMPTE RENDU D'INSPECTION
D'INSTALLATIONS CLASSEES**

Etablissement	Hôtel Kou-Bugny
Exploitant	SA Kou-Bugny
Gestionnaire	Socometra (station d'épuration)
Commune	Ile des pins
Quartier	Vao
Date de la précédente inspection	-
Date de l'inspection	2 juin 2015
Nom de l'inspecteur	
Accompagné de

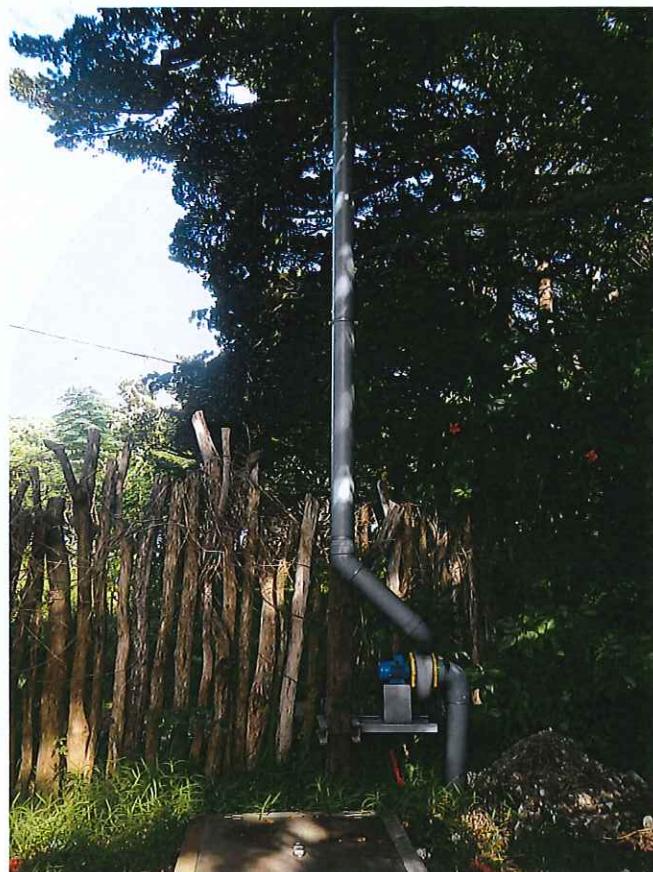
Figure 1 : dispositif de captage des odeurs au niveau du poste de relevage situé en amont de l'ouvrage de traitement

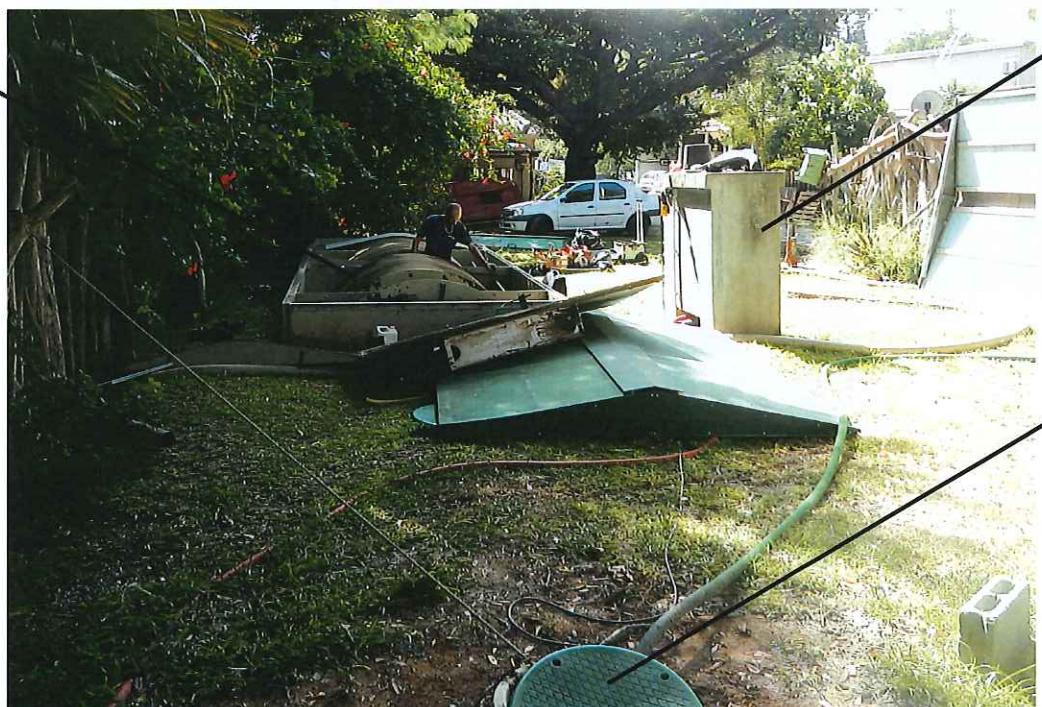
5.4	Protection du milieu naturel et prescriptions relatives à la qualité du rejet	X		En raison de la panne et de la mise à l'arrêt de l'ouvrage, les effluents sont pompés quotidiennement dans la fosse (décanteur primaire) puis évacués au dépotoir communal sans traitement.

Ouvrage de traitement (biodisques)

Armoire de commande

Tampon du décanteur primaire (lieu de pompage des effluents pendant la panne)

Figure 2 : vue de la station d'épuration en cours de travaux

L'exploitant s'attachera à prendre en compte les demandes de l'inspection mentionnées ci-dessus et notamment à remettre en fonctionnement son installation de traitement des eaux usées dans les plus brefs délais puis à transmettre les résultats d'une analyse des effluents traités.

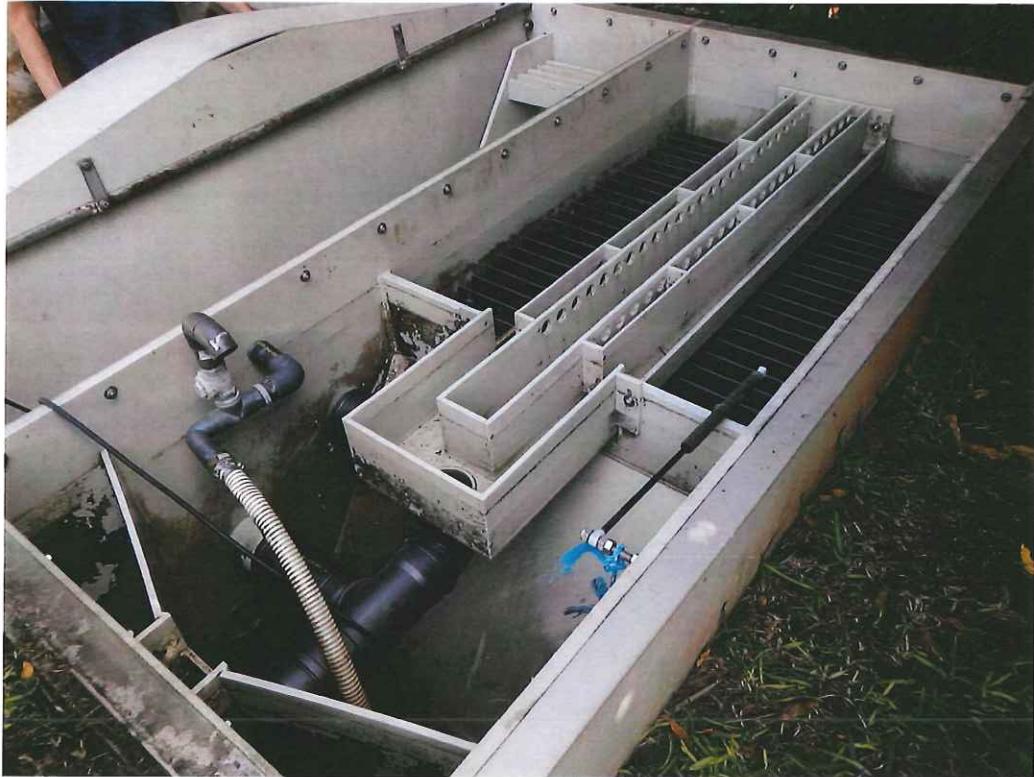
Figure 3 : clarificateur lamellaire à l'arrêt

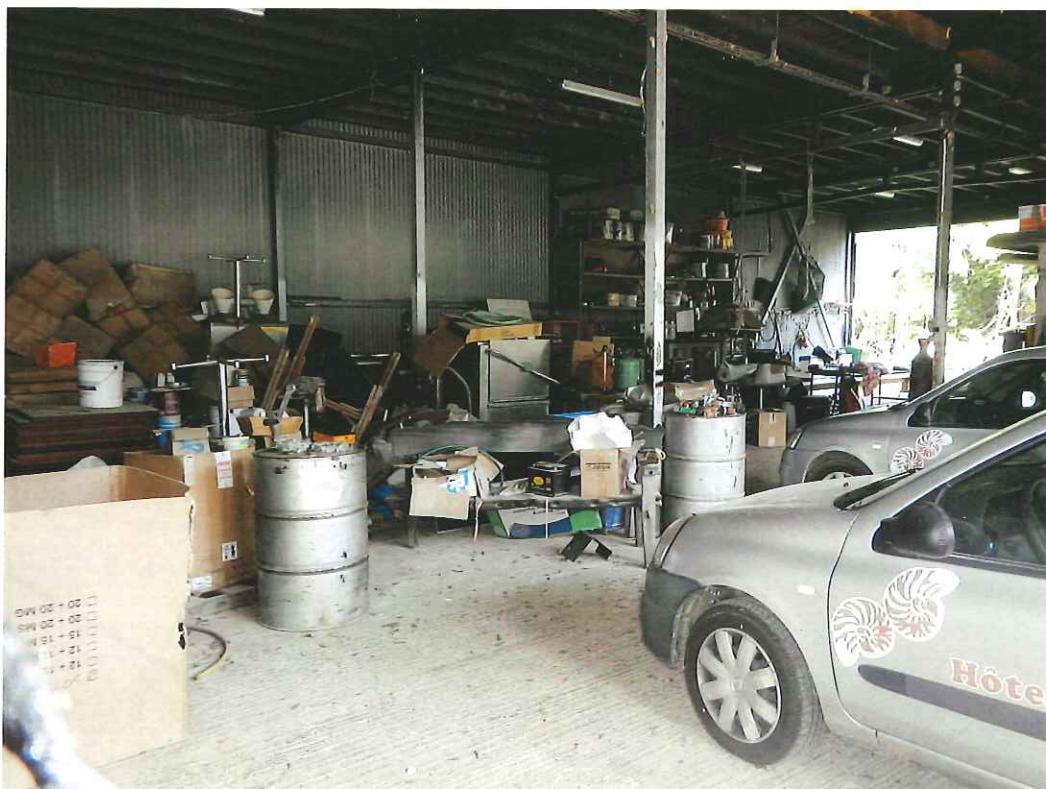
dépôt de divers produits et matériels de l'hôtel. Le dépôt n'est pas organisé et de nombreux éléments sont à éliminer (ex. : matériel réformé).

Certains produits dangereux (ex : essence, huile moteur, etc.) ne sont pas stockés sur rétention.

Figure 4 : dépôt de produits et matériels divers au niveau de l'atelier de réparation et d'entretien de véhicules

L'exploitant veillera à réorganiser son atelier en regroupant notamment les produits en fonction de leur compatibilité et éliminera l'ensemble des produits et matériels non nécessaires à l'exploitation. Délai : 3 mois.

Les produits dangereux seront stockés sur rétention. Délai : 1 mois.

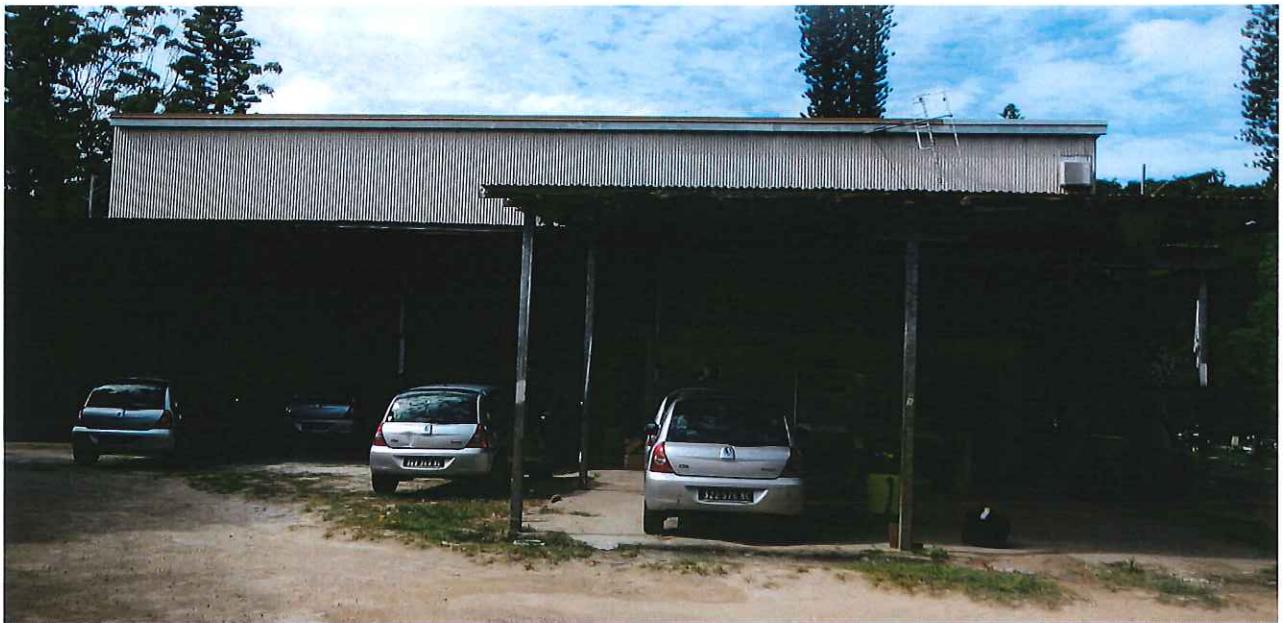
Le bâtiment n'est pas sécurisé. Une dalle en béton recouvre l'essentiel de la surface de l'atelier. Toutefois, certaines zones ne sont pas revêtues.

Figure 5: bâtiment abritant l'atelier de réparation et d'entretien des véhicules
