DIRECTION DE L'INDUSTRIE,
DES MINES ET DE L'ÉNERGIE
DE LA NOUVELLE-CALÉDONIE

**COMPTE-RENDU D'INSPECTION
D'INSTALLATIONS CLASSEES**

Etablissement	Fabrication d'accumulateurs au plomb
Exploitant	Société d'Exploitation de l'Entreprise Thuilier
Commune	NOUMEA
Lieu	2, rue Franklin, DUCOS
Arrêté	n° 377-94/PS du 01 avril 1994 joint
Date de la visite	24 juillet 2007
Nom des agents visiteurs	
Accompagné de

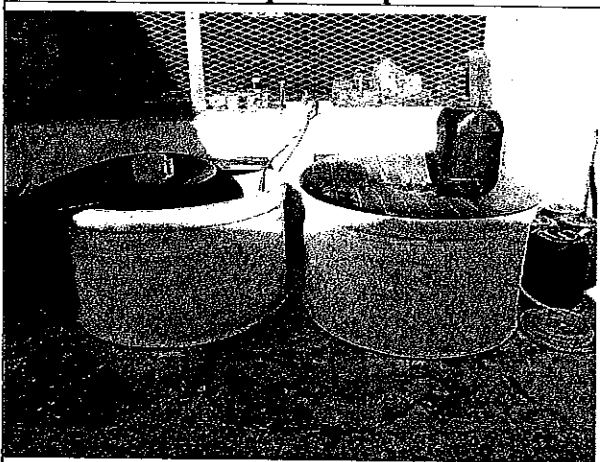
<ul style="list-style-type: none"> - Les consignes de préparation de l'électrolyte n'ont pas été soumises à l'approbation de l'inspection des installations classées contrairement aux préconisations de l'article 8. Les bidons d'acides sont déversés directement dans les cuves de préparation de l'électrolyte situées en extérieures, l'acide est dilué dans de l'eau (4 bidons d'acide pour 20 bidons d'eau),
	<ul style="list-style-type: none"> - Les cuves ne sont pas déposées sur cuvette de rétention contrairement aux préconisations de l'article 4,
Fabrication et stockage de l'électrolyte

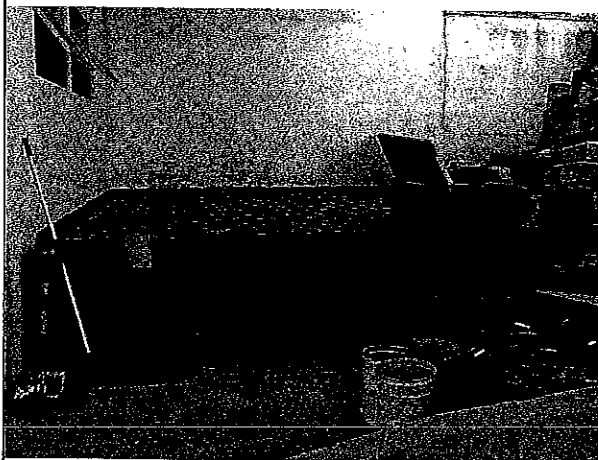
Stockage de l'acide sulfurique

Il n'y a aucune capacité de rétention au niveau de la dalle de stockage de l'acide sulfurique contrairement aux préconisations de l'article 4,

Le stockage d'acide sulfurique n'est pas à l'abri de la lumière contrairement aux préconisations de l'article 8,

Le contenu des bidons n'est pas inscrit sur les contenants (acide sulfurique) contrairement aux préconisations de l'article 8,

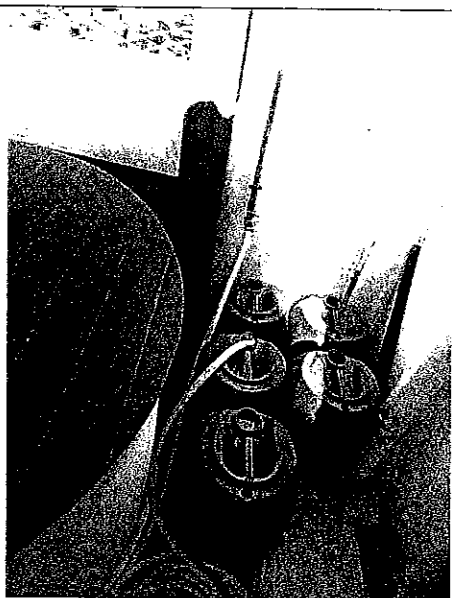
robinet de rinçage en cas de projection d'acide
sur le personnel

Le poste d'eau et la fontaine oculaire tels que prévu à l'article 8 n'existent pas à proximité du poste de remplissage de batteries, et du poste de préparation de l'électrolyte,

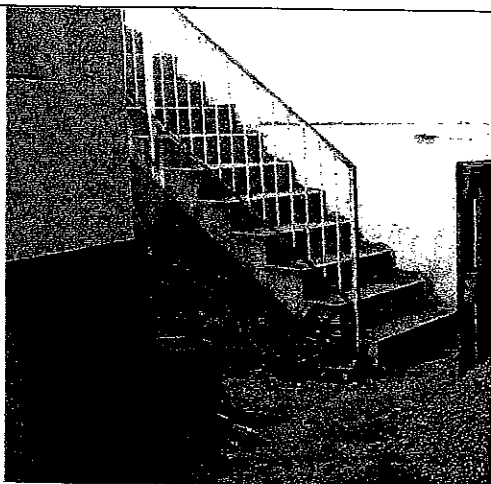
Le sable se trouve sous l'escalier

Le bac de sable avec pelle de projection tel que prévu à l'article 8 n'est pas à proximité de la cuve de préparation de l'électrolyte afin d'absorber les égouttures et déversements accidentels, mais sous un escalier en fond d'atelier.

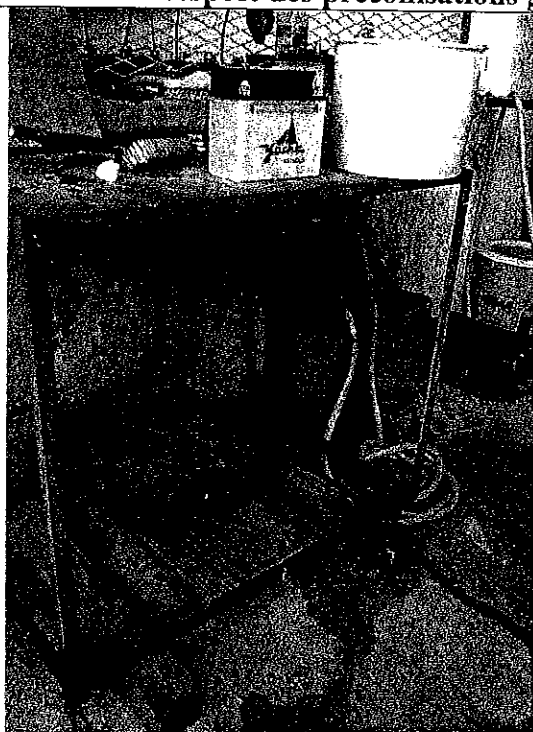
Les batteries sont remplies d'électrolyte jusqu'à refoulement, d'où la nécessité de les nettoyer une fois remplies, ce qui crée des rejets d'électrolyte qui ont attaqué le sol en béton, ce qui est contraire aux dispositions de l'article 6,

poste de rinçage des batteries :
l'électrolyte attaque le sol en béton

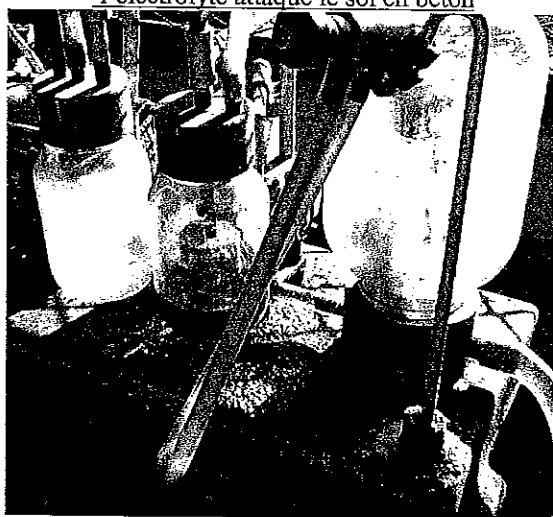
poste de pompage de l'électrolyte :
les équipements sont attaqués par l'acide

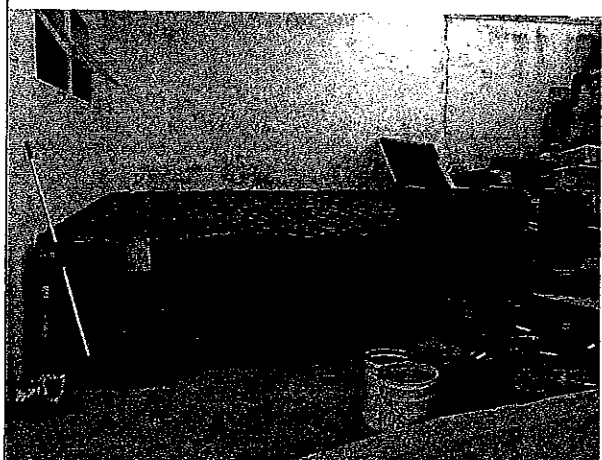
<p><u>Stockage de l'acide sulfurique</u></p>	<ul style="list-style-type: none"> - Le stockage d'acide sulfurique est disposé en bordure de propriété et non à 30 m de ces limites pour les stockages à l'air libre ou sous auvent, - En cas d'impossibilité de respecter ces distances de sécurité, il aurait du être réalisé en enceinte fermée et ventilée séparé par des portes coupe feu de degré deux heures de tout produit susceptible de réagir vivement avec l'acide sulfurique, - Il n'y a pas de registre entrée/sortie permettant de connaître la nature et la quantité exacte des produits stockés, - Il n'y a pas de détecteur de gaz,
--	---

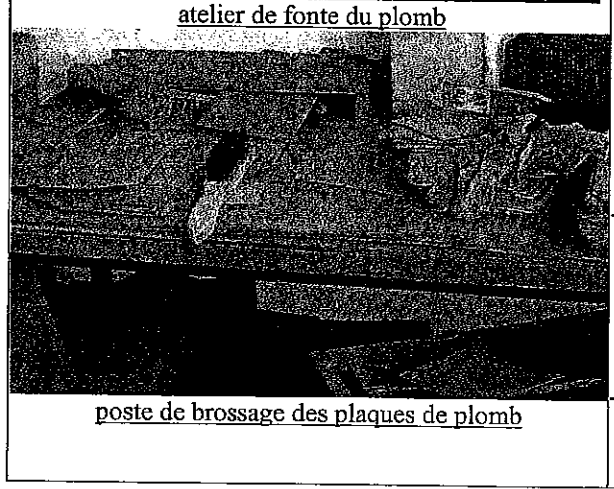
<p><u>poste de brossage des plaques de plomb</u></p>	<ul style="list-style-type: none"> - Aucune précaution efficace n'est prise pour éviter l'accumulation de poussières sur le sol de l'atelier (l'exploitant affirme qu'un nettoyage est fait 1 fois par mois sur une partie de l'atelier) contrairement aux préconisations de l'article 8, - Aucune aspiration n'est réalisée sur les postes où s'exercent des opérations susceptibles de générer des vapeurs ou des poussières de plomb pour éviter leur dispersion dans le reste de l'atelier (les postes les plus à risques étant le brossage des plaques de plomb et la fonte de plomb) contrairement aux préconisations de l'article 8, - Aucun moyen de captage des poussières n'étant existant, il n'existe pas non plus de système de filtration d'air contrairement aux préconisations de l'article 8, - Les déchets de plomb (poussières, chutes, infondus, etc...) jonchent le sol, l'exploitant affirme qu'ils sont envoyés au dépotoir,

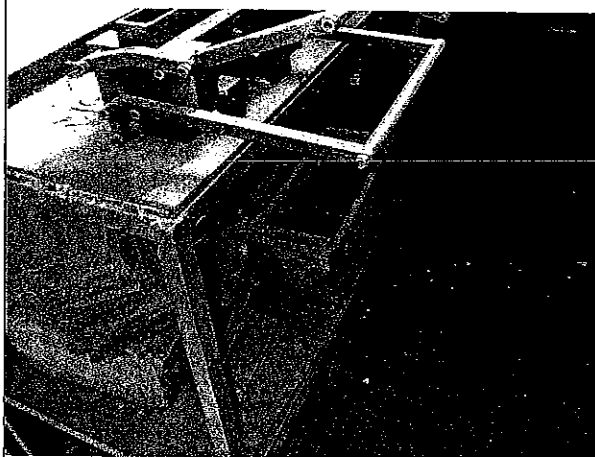
Atelier de moulage des pièces en plomb :
un dépôt de poussières important est présent
sur le sol et les postes de travail

- Il n'y a aucun dispositif de collecte et de canalisation des émissions,
- L'air de l'atelier ne fait pas l'objet de mesures périodiques de la pollution rejetée par un organisme choisi en accord avec l'inspection des installations classées,
- Par conséquent, il y a impossibilité d'établir le respect ou non de la norme fixée à 5mg/Nm³ de plomb et 150 mg/Nm³ de poussières,
- Les modes opératoires, fréquence de contrôle des dispositifs de sécurité, instruction de maintenance et nettoyage ne sont pas affichés,
- Il n'y a pas de contrôle des eaux de lavage de l'atelier susceptibles d'être chargées en poussières et plomb,
- L'atelier ne doit pas être surmontée de locaux habités par des tiers ou à usage d'habitation (ce qui a été le cas par le passé)

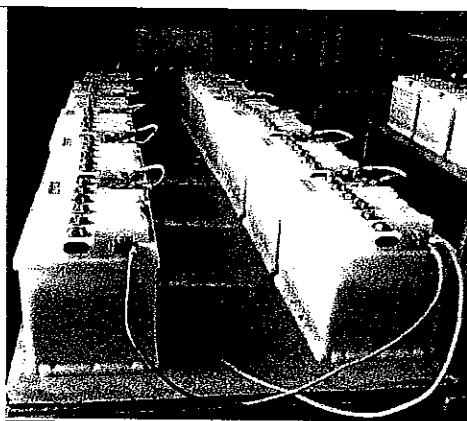
charge des batteries

- L'atelier est rempli de vapeurs d'acide provenant de l'électrolyte contenu dans les batteries ouvertes et mises en charge, et aucun moyen de ventilation ou captation ou neutralisation de ces vapeurs n'est présent,
- Les batteries sont remplies d'électrolyte jusqu'à refoulement, d'où la nécessité de les nettoyer une fois remplies, ce qui favorise l'émission de vapeurs,
- L'électrolyte contenu dans les accumulateurs usagés est rejeté dans un bac à sable dont le fond est composé d'un film plastique à l'efficacité plus que douteuse,

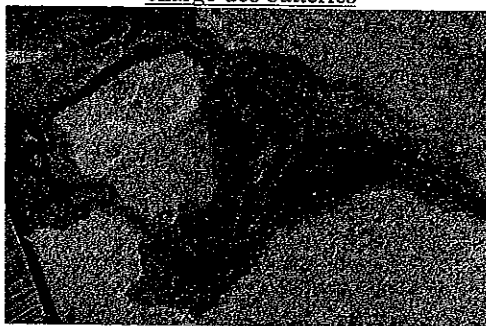
traces laissées par les eaux usées contenant de
l'électrolyte

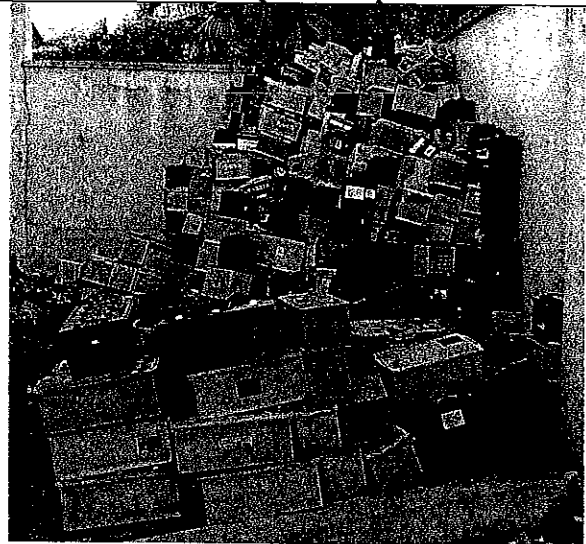
<p><u>Stockage de batteries usagées</u></p>	<ul style="list-style-type: none"> - Pas de prescription relative à la gestion des déchets dans cet arrêté,
Non respect des préconisations générales applicables à ce type d'installation

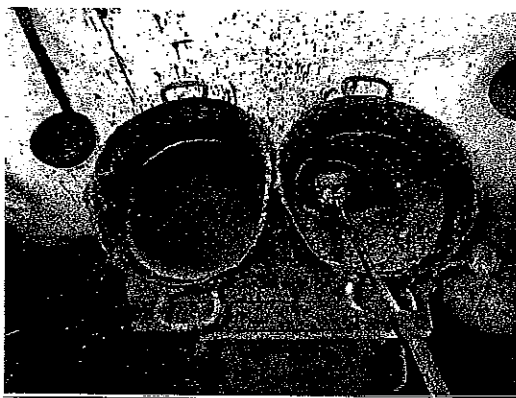
Fabrication de brai

- Cette activité n'est plus utile à l'installation de l'aveu de l'exploitant mais il existe toujours des déchets (cachés sous le stock d'accumulateurs usagés au plomb) et des marmites de préparation de cette substance,
- Cette substance était utilisée pour étanchéifier les batteries,
