DIRECTION DE
L'INDUSTRIE DES MINES
ET DE L'ENERGIE DE
NOUVELLE-CALEDONIE

**COMpte RENDU D'INSPECTION
D'INSTALLATION CLASSEE**
Dossier n° I-SI 163 (ID-ICPE : 17)

Etablissement	Installation de récupération de déchets de métaux
Exploitant	Société d'Exploitation de l'Entreprise Thuilier (SEET)
Commune	NOUMEA
Lieu	2 rue Franklin – ZI DUCOS
Récépissé / Arrêté	Arrêté d'autorisation d'exploiter n° 11252-2009/ARR/DIMENC/SI du 21 octobre 2009 Arrêté n° 86-269/CE du 15 octobre 1986 (délib 250-2011/BAPS/DIMENC du 1 ^{er} juin 2011) Arrêté n° 86-127/CE du 25 juin 1986 (délib 249-2011/BAPS/DIMENC du 1 ^{er} juin 2011)
Date de la visite	12/01/2012
Nom des agents visiteurs	
Accompagné de

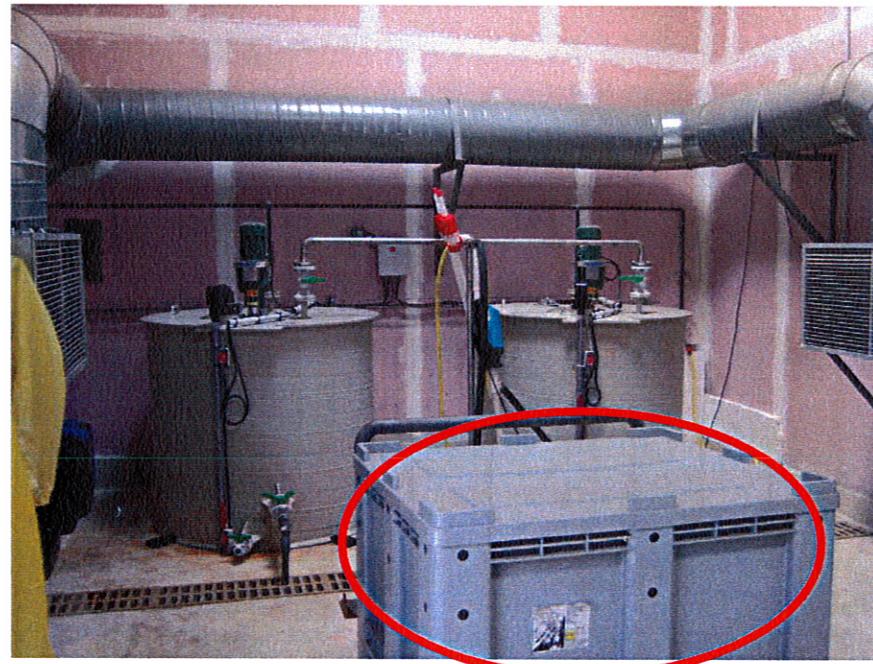
Concernant les articles 2.5.1, 2.5.2 et 10.1.6¹, le stockage des bidons d'acide destinés à la fabrication de l'électrolyte répond aux prescriptions : les bidons de 20 litres sont stockés dans des bacs identiques à ceux utilisés pour le stockage des batteries usagées (cf. image 1). Ces bacs sont conservés, protégé des rayonnements solaires et des intempéries, dans le bâtiment dédié au stockage des réservoirs d'électrolyte. Ce bâtiment dispose d'une installation de ventilation adaptée (cf. paragraphe Gestion des rejets atmosphériques).

Image 1 – Bac de stockage des bidons de 20 litres d'acide

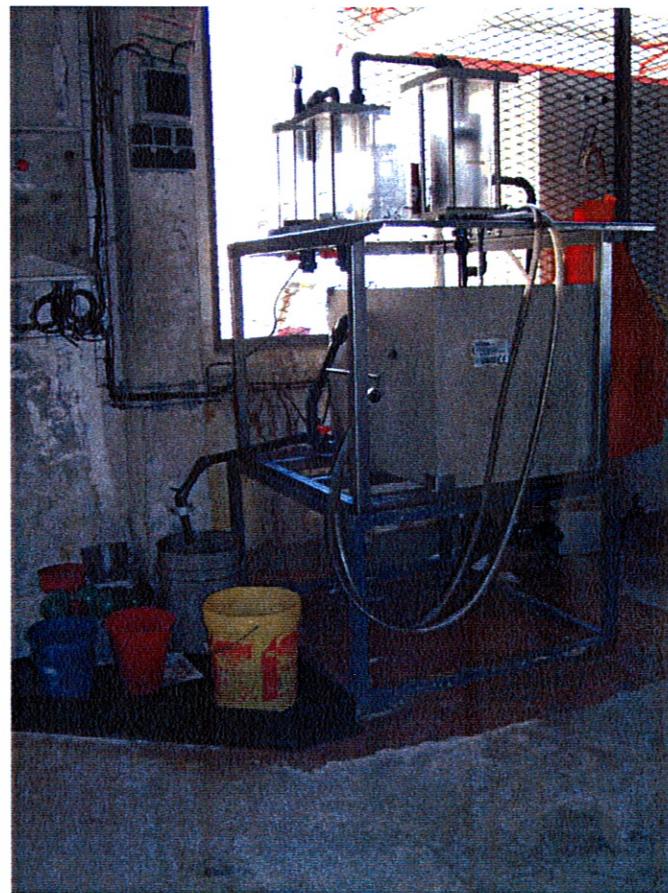
Par contre, l'aire de travail destiné au remplissage des batteries ne répond pas aux prescriptions. La dalle en ciment sous l'installation de remplissage n'est pas entièrement sur rétention (cf. image 2). Elle comporte un plan incliné de type bac à douche menant vers une bouche d'évacuation reliée au réseau de collecte des effluents usagés. Ce plan a été revêtu d'une couche de peinture de protection mais force est de constater que le revêtement n'est pas adapté car la dalle présente de nombreux points d'attaque par l'acide (cf. image 3). Il est à noter que le support métallique de l'installation de remplissage présente aussi quelques traces d'attaque acide et qu'une remise en état est nécessaire.

Image 2 – Installation de remplissage des batteries

- *considérant la remarque faite précédemment sur les modifications apportées aux installations, de fournir à l'IIC une copie du schéma à jour de tous les réseaux et des égouts ;*
- *de réaménager le poste de remplissage des batteries afin d'assurer la mise en rétention de toute l'air de travail ;*
- *du justifier au plus tôt de la réalisation du local dédié au stockage de soude caustique.*

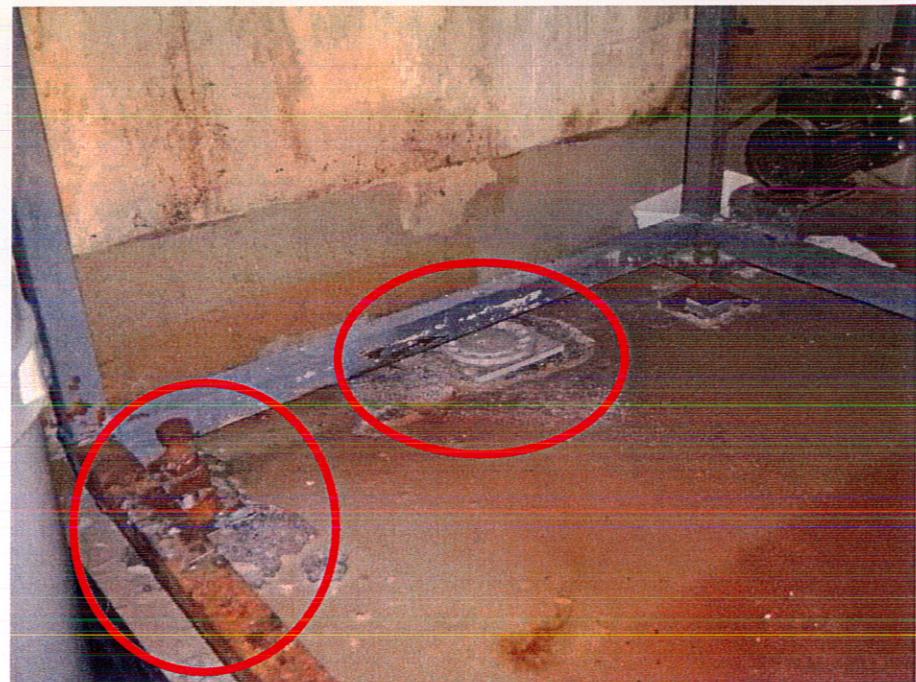
Image 3 – Trace d'attaque acide sur le sol et le support de l'installation de remplissage des batteries

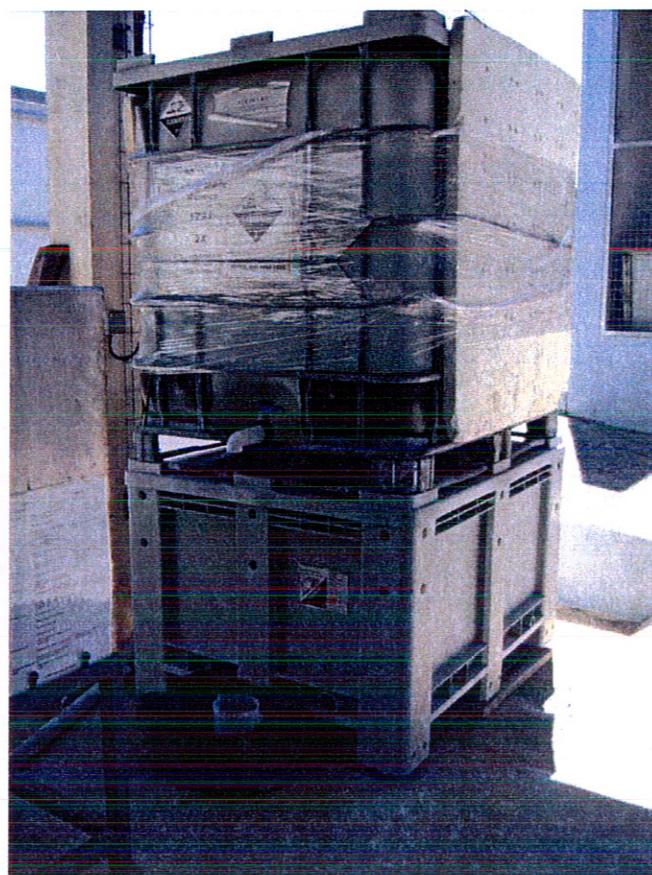
De plus, il a été constaté que le stockage de soude caustique (conditionnement en cubicontainer de 1000litres) nécessaire à la neutralisation des effluents aqueux ne respecte pas les prescriptions : le cubicontainer est stocké en extérieur protégé ni des rayonnements solaires ni des intempéries, sans aucune rétention (cf. image 4). L'exploitant précise que ce stockage est provisoire et qu'il est prévu en 2012 la construction d'un local dédié pour ce stockage.

Image 4 – Installation de stockage de la soude de l'unité de neutralisation des effluents

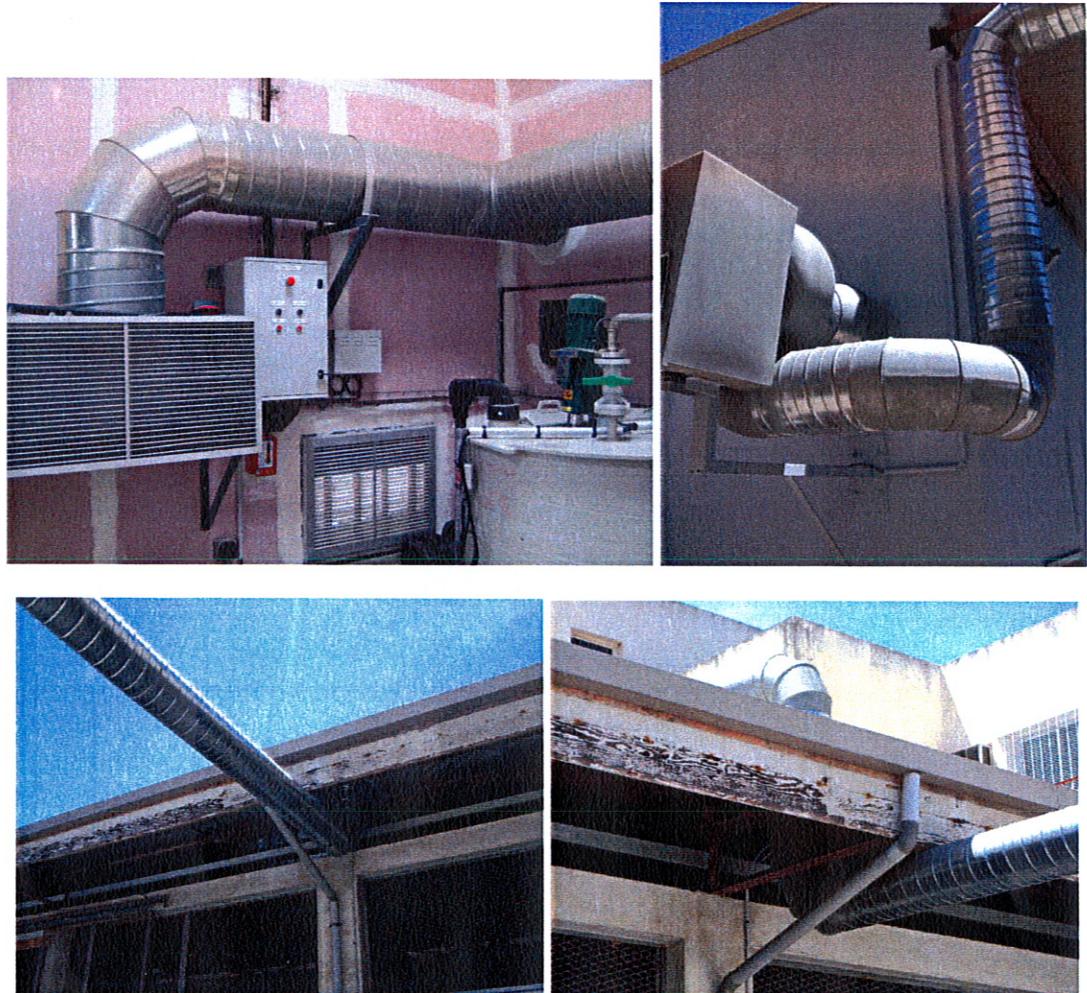
Concernant les articles 1.6, 3.2 et plus particulièrement 10.1.2¹, le bâtiment, dédié au stockage de l'acide et de l'électrolyte, dispose d'une installation de ventilation répondant aux prescriptions en termes entre autre de distances de sécurité (cf. images 5 à 8).

Images 5 à 8– Installation de ventilation du bâtiment de stockage de l'acide et de l'électrolyte

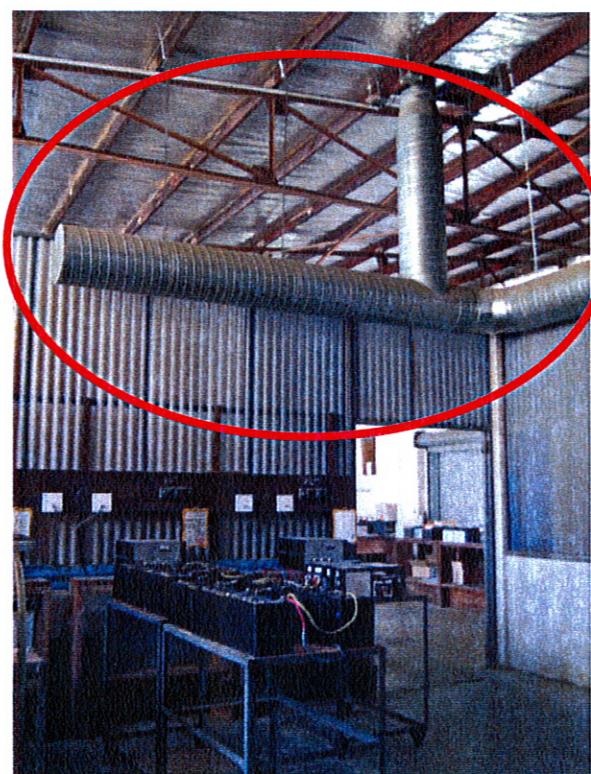
Concernant les articles 1.6, 3.2, 10.3.2 et plus particulièrement 10.3.4¹, le local de charge des batteries est équipé d'un système de ventilation récent (cf. image 9). Par manque de temps, il n'a pu être vérifié dans le détail la conformité du système aux prescriptions prévues à l'article 10.3.2. Cependant, lors de l'inspection, il a été constaté que ce système ne répond pas aux prescriptions prévues à l'article 10.3.4 (cf. chapitre Prévention des risques).

Concernant l'article 10.3.4¹, la ventilation du local de charge des batteries n'était pas en fonctionnement lors de l'inspection bien qu'un certain nombre de batteries était en charge (cf. images 9, 19 et 20). Aux questions, l'exploitant a répondu que la ventilation n'était actionnée que lorsque les employés constataient une présence trop importante de vapeurs acides. L'exploitant considère que la ventilation naturelle du local est suffisante pour assurer une atmosphère ne présentant pas de risque, tant en termes d'explosion que de sécurité des travailleurs. Force est de constater que le jour de l'inspection (absence de vent fort et température élevée) l'atmosphère du local présentait une « odeur » de vapeurs acides. Ce point concernant aussi la sécurité des travailleurs, le compte-rendu d'inspection sera envoyé à la direction du travail et de l'emploi (DTE).

Les prescriptions de l'article 10.3.4 imposent qu'en l'absence de détecteur d'hydrogène, la

charge des batteries est obligatoirement assujettie au fonctionnement du système de ventilation et le déclenchement d'une alarme est prévu en cas de disfonctionnement.

Image 9 – Installation de ventilation du local de charge des batteries

Il est donc demandé à l'exploitant de mettre en conformité le système de ventilation du local de charge des batteries au regard des prescriptions de son arrêté.

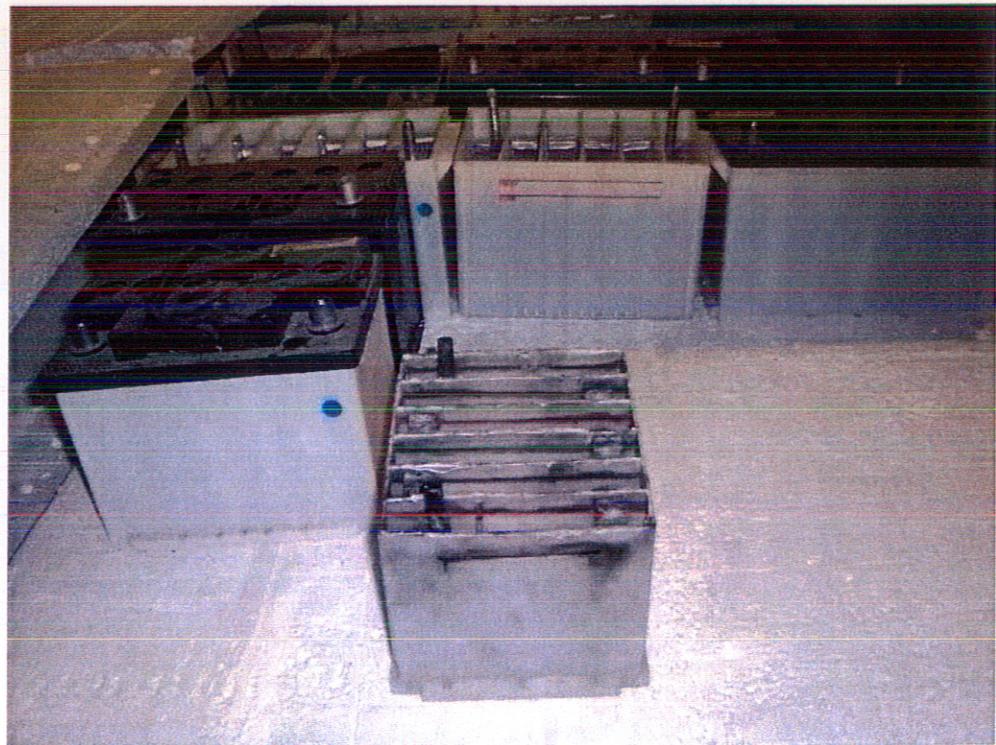
Concernant l'article 4.2¹, il a été constaté quelques entorses aux prescriptions, comme la présence d'une batterie usagée ainsi que le stockage de cartons en vrac dans le local de stockage des polymères (cf. images 10 et 11).

Image 10 – Batterie usagée présente dans le stockage des polymères

- de revoir ses procédures de gestion des stocks et de mettre l'accent sur la sensibilisation du personnel ;
- concernant les déchets dangereux, d'exiger de ses prestataires la fourniture de bordereaux de suivi complets.

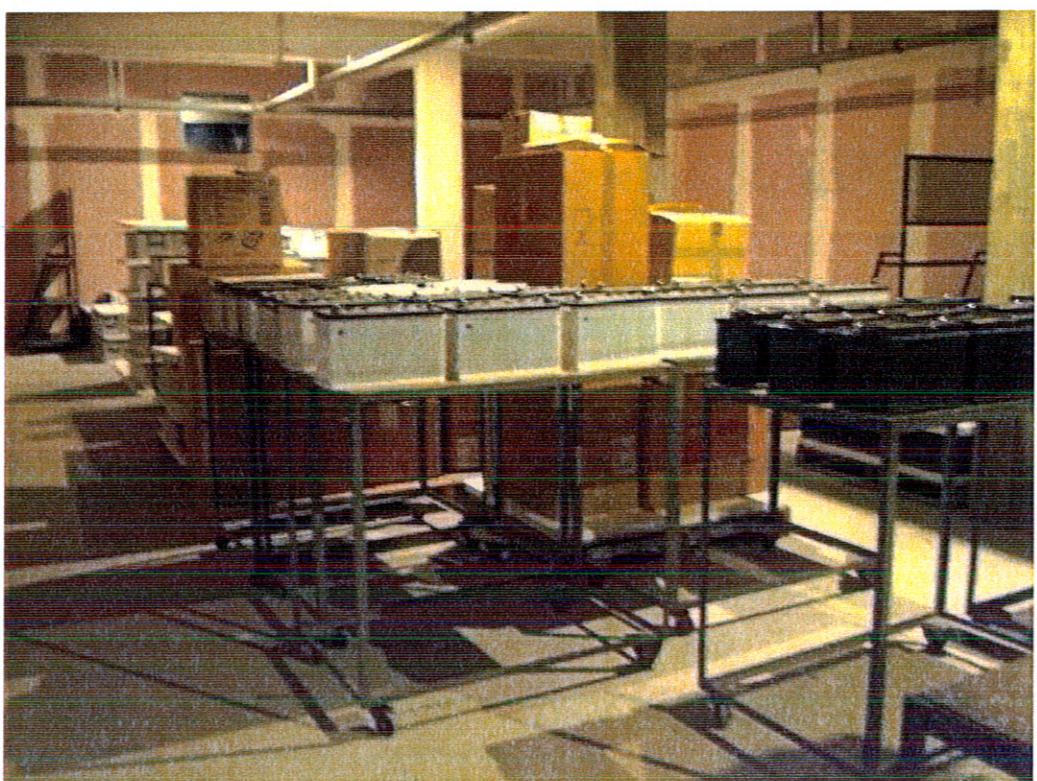
Image 11 – Stockage de cartons en vrac dans le local destinés aux polymères

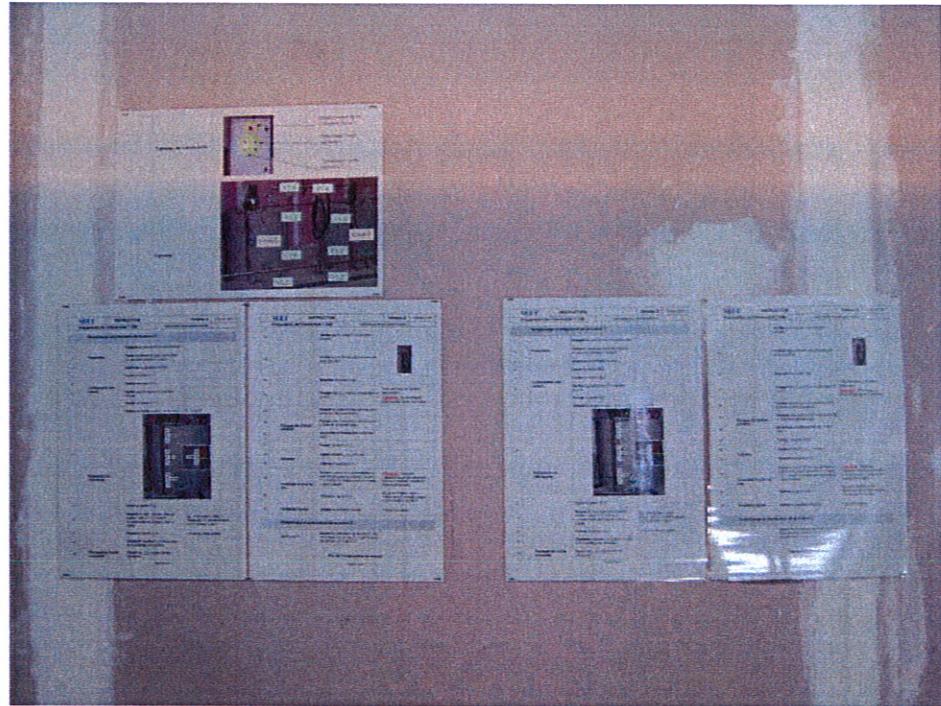
Concernant les articles 1.2, 6.5.2 et 6.5.12¹, il a été constaté que, sur la plupart des postes à risque, des consignes d'exploitation détaillées sont disponibles (cf. images 12 à 14).

Image 12 – Consignes d'exploitation des réservoirs d'électrolyte neuf

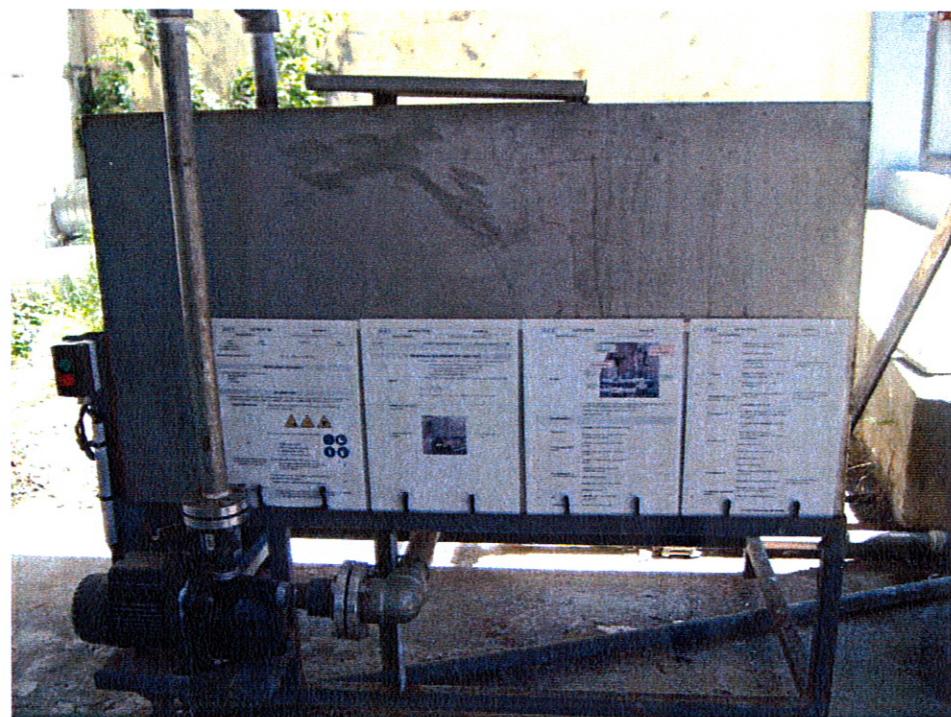
Image 13 – Consignes d'exploitation de l'unité de neutralisation des effluents

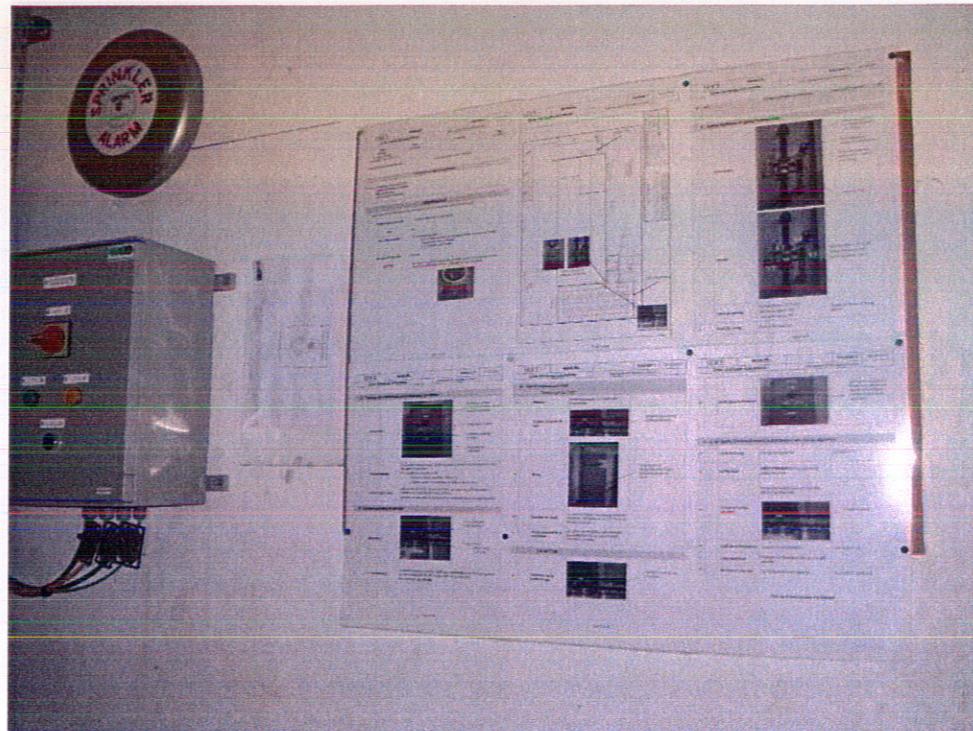
Image 14 – Consignes d’exploitation du réseau incendie de la salle de stockage des polymères

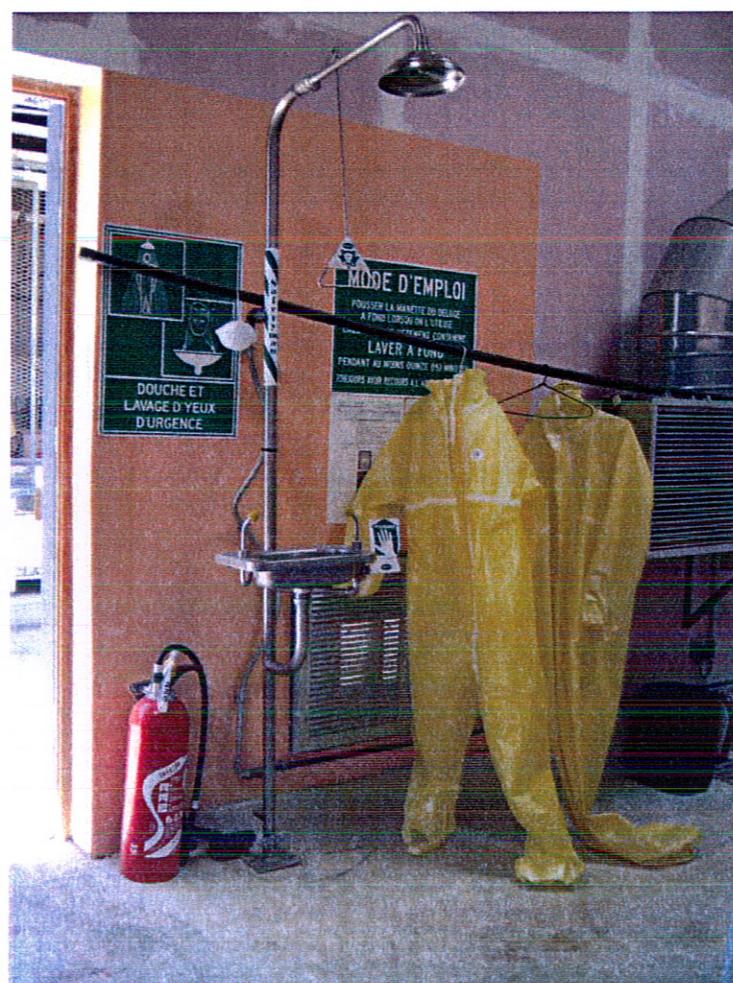
Concernant l'article 6.5.4¹, les équipements de protection individuelle (EPI) utilisés, pour lesquels une vérification a été possible, répondent aux prescriptions de l'arrêté (cf. image 15). Une remarque est faite à l'exploitant concernant l'absence de procédure de remplacement des filtres des appareils respiratoires autonomes.

Image 15 – EPI présents dans le bâtiment destiné au stockage et à la manipulation de l’acide et de l’électrolyte

- *de mettre en place une procédure concernant le renouvellement des EPI ;*
- *de fournir à l'IIC une copie du registre des formations ;*
- *d'élaborer et de fournir à tous les destinataires identifiés le plan d'urgence prescrit à l'article 6.5.7¹ ;*

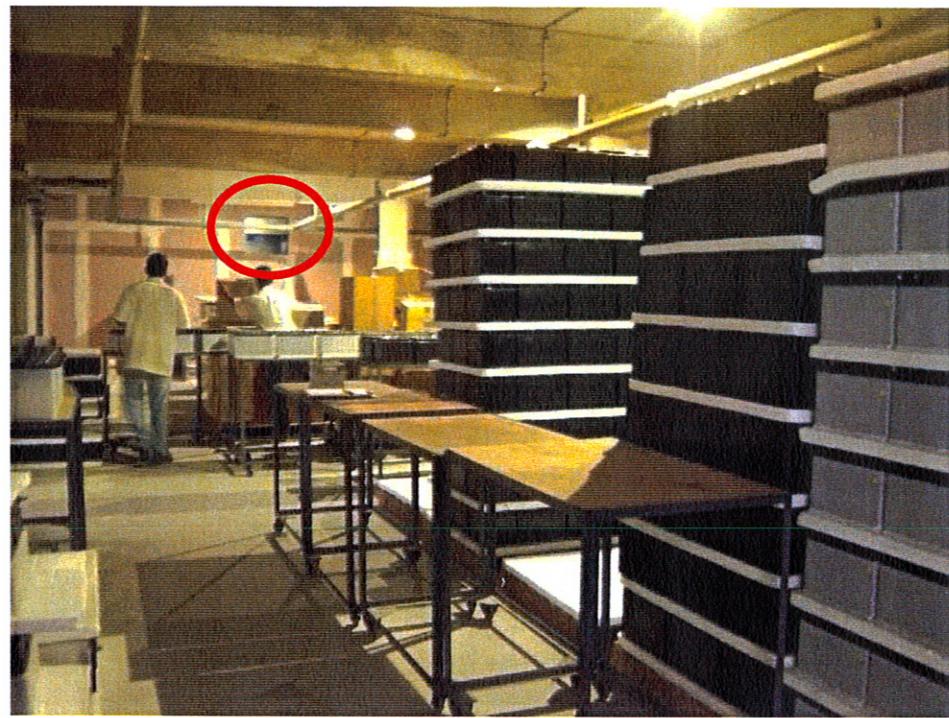
Du fait des caractéristiques de la construction, le système de désenfumage n'est pas placé au niveau de la couverture mais en partie haute d'un des murs du local (cf. image 16). L'ouverture de ce système est actionnée au niveau de la façade extérieure du bâtiment. Par contre aucun système n'est mis en place pour assujettir l'ouverture de l'exutoire de fumée à la fin de l'opération d'extinction.

Enfin l'aménagement et l'organisation du stockage (10.2.3) est entièrement à revoir car non-conforme à quasiment toutes les prescriptions de l'arrêté : non respect entre autre de la surface maximale utilisée, de l'accessibilité à chaque îlot, de l'isolation des différents types de produits (cf. images 16 à 18).

Image 16 – Exutoire des fumées du local de stockage des polymères

- *de reprendre toute l'organisation de son stockage de polymères afin de respecter les prescriptions de l'arrêté d'autorisation et de fournir à l'IIC un plan détaillé du stockage en justifiant de tous les éventuels écarts ;*

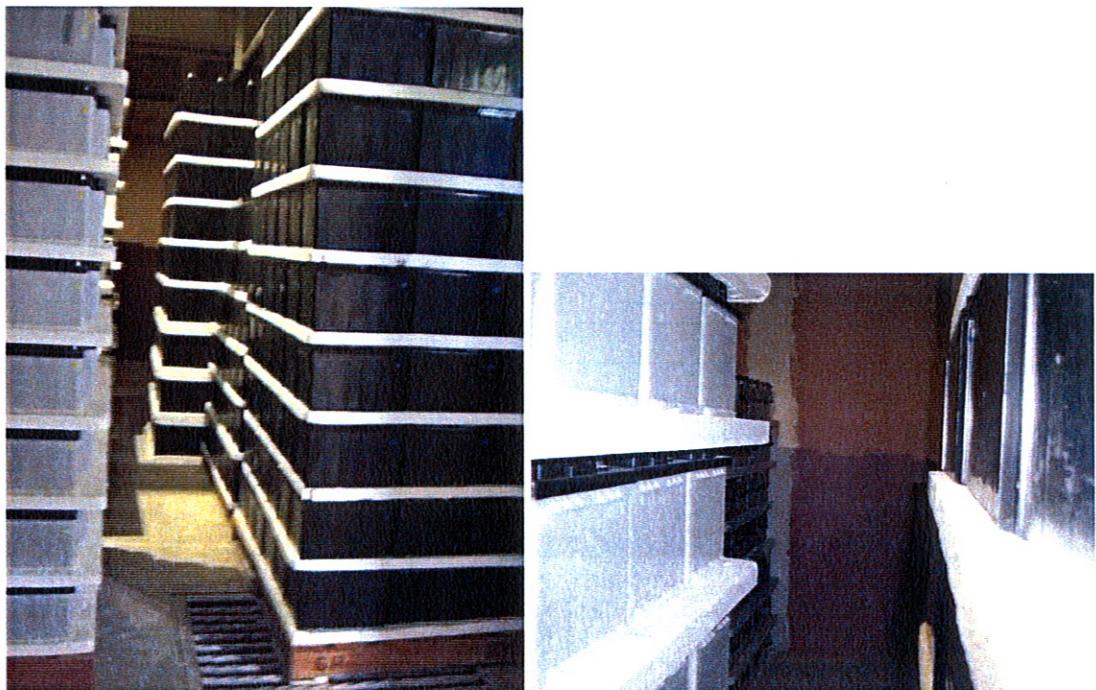
Images 17 et 18 – Aménagement du local de stockage des polymères

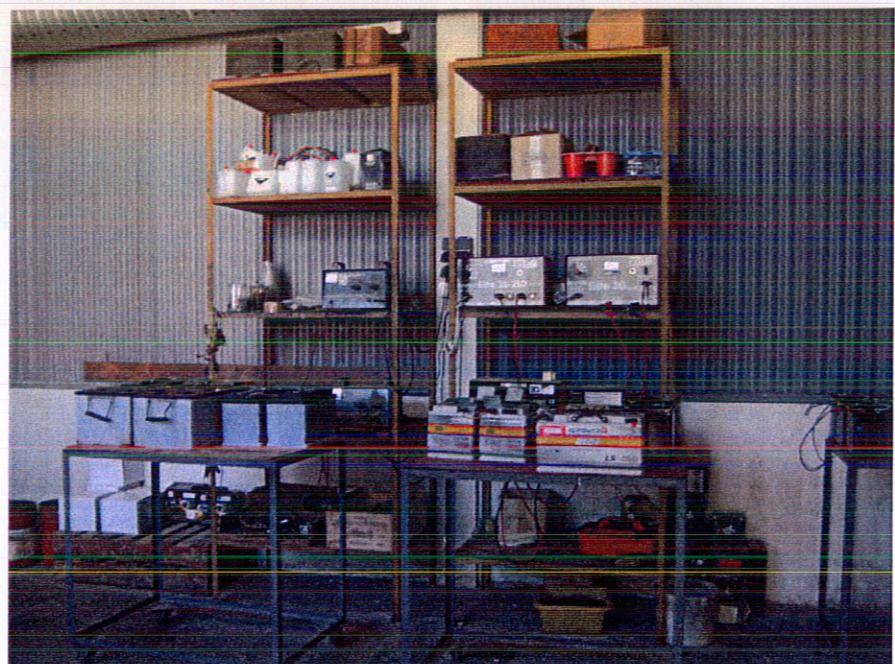
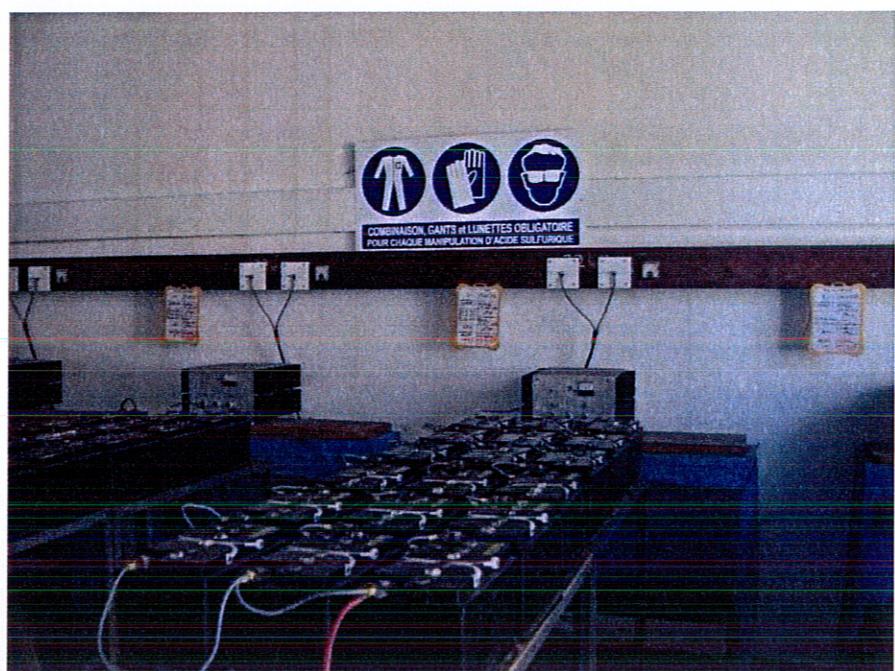
Images 19 et 20 – Batteries en cours de chargement dans le local de charge des batteries

- *de fournir à l'IIC un bilan, complété d'un schéma, décrivant de façon détaillée tous les équipements et appareils de sécurité (assujettissement, fréquence de fonctionnement, conditions de déclenchement...).*
