Objet : Installations classées pour la protection de l'environnement (ICPE)
Dossier n° I-SI_296
ID_34

**COMPTE-RENDU D'INSPECTION
D'INSTALLATIONS CLASSEES**

Etablissement	Usine de traitement de minerai de nickel Installations portuaires Aire de stockage des résidus de la Kwé Ouest
Exploitant	VALE Nouvelle-Calédonie
Communes	MONT DORE, YATE
Lieux	Usine, port, site de la Kwé Ouest
Arrêtés	N°1467-2008/PS du 9 octobre 2008 N°891-2007/PS du 13 juillet 2007 N°1466-2008/PS du 9 octobre 2008
Date de la visite	27 novembre 2013
Nom de l'agent visiteur	
Noms des personnes rencontrées

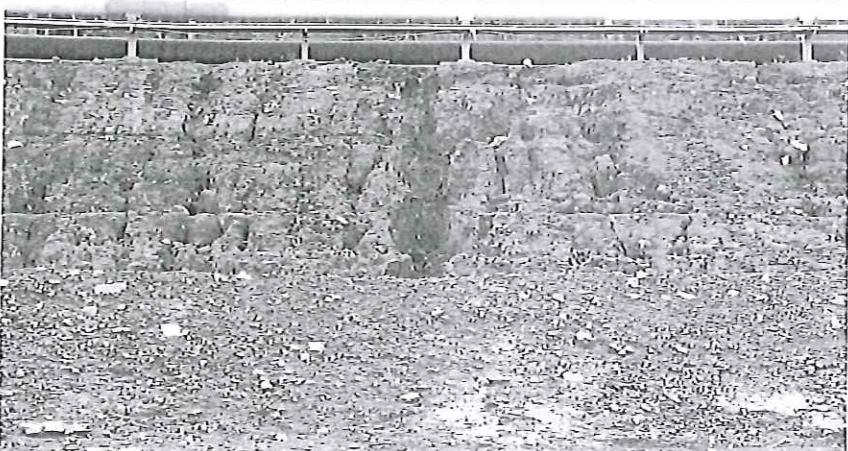
Photo 3 :

- Lors de la visite du 27 novembre 2013 sur l'aire de stockage des résidus de la Kwé Ouest, il a été constaté la présence de nombreuses figures d'érosion sur le talus de la banquette des tuyauteries (photos 3 et 4 datées du jour de l'inspection). Au regard de la présence de nombreuses ravines provoquées et du risque de déstabilisation des tuyauteries, il est demandé à l'exploitant que soit transmis à l'inspection des installations classées, avant le 31 janvier 2014, une étude de stabilité de la banquette des tuyauteries, accompagné d'un plan d'action visant à consolider le talus et à limiter son érosion dans les meilleurs délais.

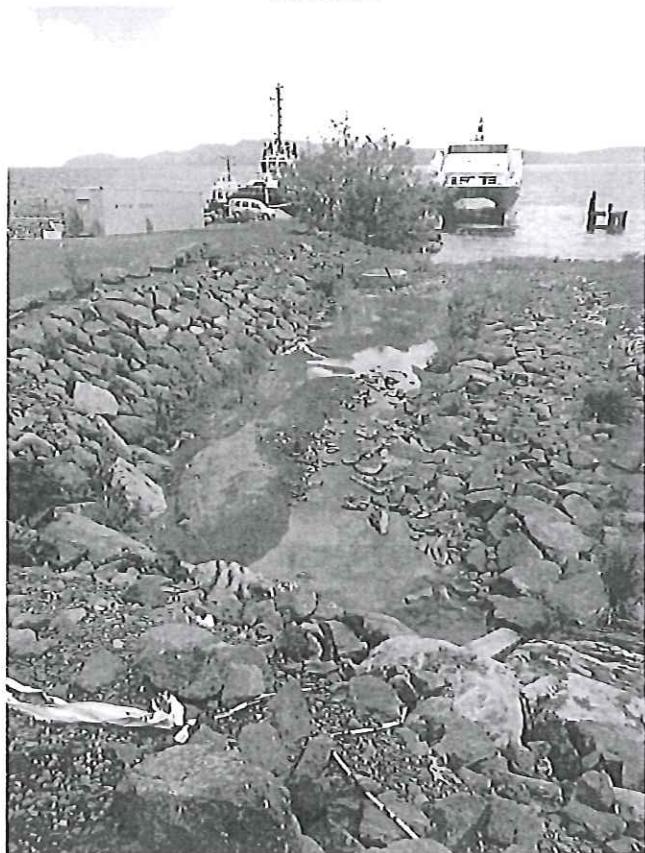
Photo 1 :

- En réponse à l'article 3.4.3.5 de l'arrêté n° 1467-2008/PS du 9 octobre 2008, l'exploitant devra transmettre à l'inspection des installations classées, avant le 31 janvier 2014, un plan d'entretien et de nettoyage des bassins de sédimentation, des bassins de contrôle, ainsi que des bassins de premier flot, accompagné en ce qui concerne les bassins de sédimentation (ou décanteurs) d'un état des lieux de leur capacité de collecte au regard d'un événement pluvieux 2 heures/2 ans.
- Il est demandé à l'exploitant que l'exutoire du système de drainage du port soit nettoyé et réaménagé au moyen d'un enrochement adapté (photo 1 datée du jour de l'inspection). En amont de l'exutoire, le talus et le drain de collecte devront être réaménagé dans les meilleurs délais (photos 2 datée du jour de l'inspection).
