L'inspection circonstancielle du 10 avril 2014 fait suite à l'accident survenu le 9 avril 2014, relatif au renversement d'une grue de 220 tonnes dans l'unité d'extraction primaire par solvant. Lors de cette inspection, il a été dressé un certain nombre d'observations au regard des dispositions prévues dans l'arrêté visé précédemment.

### COMPTE-RENDU D'INSPECTION D'INSTALLATIONS CLASSEES

<b>Etablissement</b>	Usine de traitement de minerai de nickel
<b>Exploitant</b>	VALE Nouvelle-Calédonie
<b>Communes</b>	MONT DORE
<b>Lieux</b>	Usine
<b>Arrêtés</b>	N°1467-2008/PS du 9 octobre 2008
<b>Date de la visite</b>	10 avril 2014
<b>Nom de l'agent visiteur</b>	
<b>Noms des personnes rencontrées</b>

N° CS14-3160-SI-834 /  
DIMENC  
ID\_34

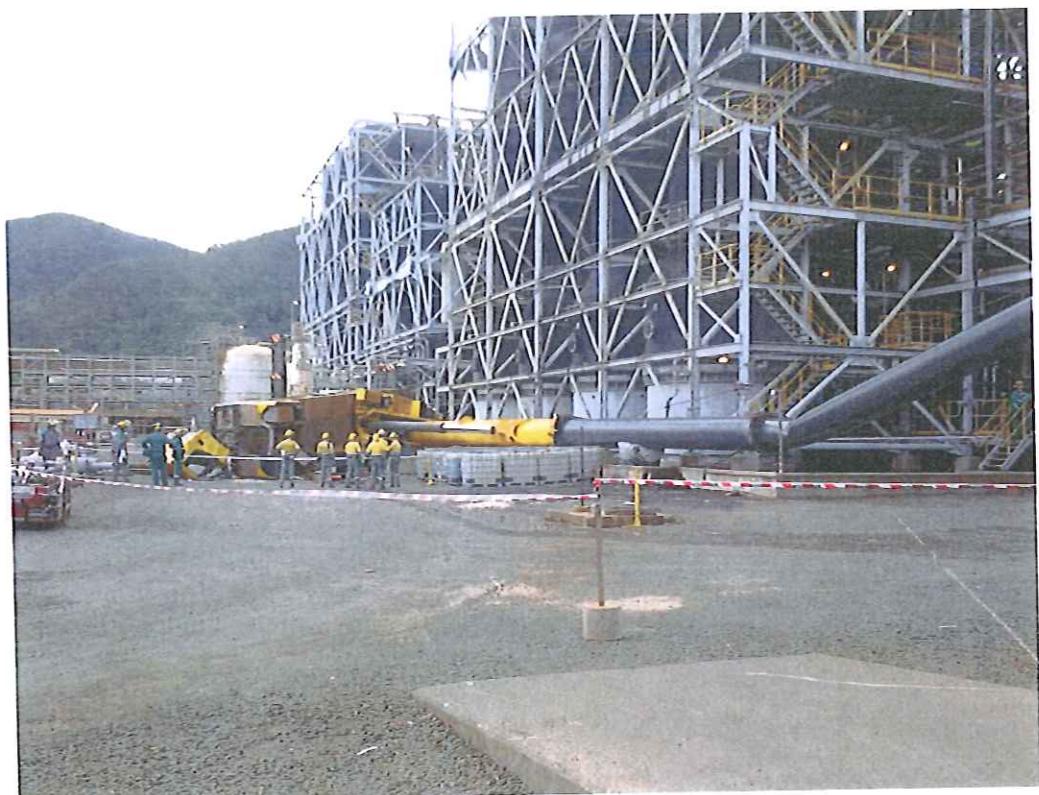
La photo ci-après a été prise par l'industriel le jour de l'accident.

- la grue renversée est en position flèche déployée, les stabilisateurs droits sont également en position déployée. Les stabilisateurs gauches sont rompus (présence de déchirures importantes sur le métal). La grue a également laissé échapper quelques dizaines de litres d'huile hydraulique qui s'est répandu sur le sol à proximité. L'industriel précise que le conducteur de la grue était dans la cabine de commande quand la grue s'est renversée hors charge. L'enquête menée par l'industriel devrait permettre de définir les circonstances exactes de l'accident ;

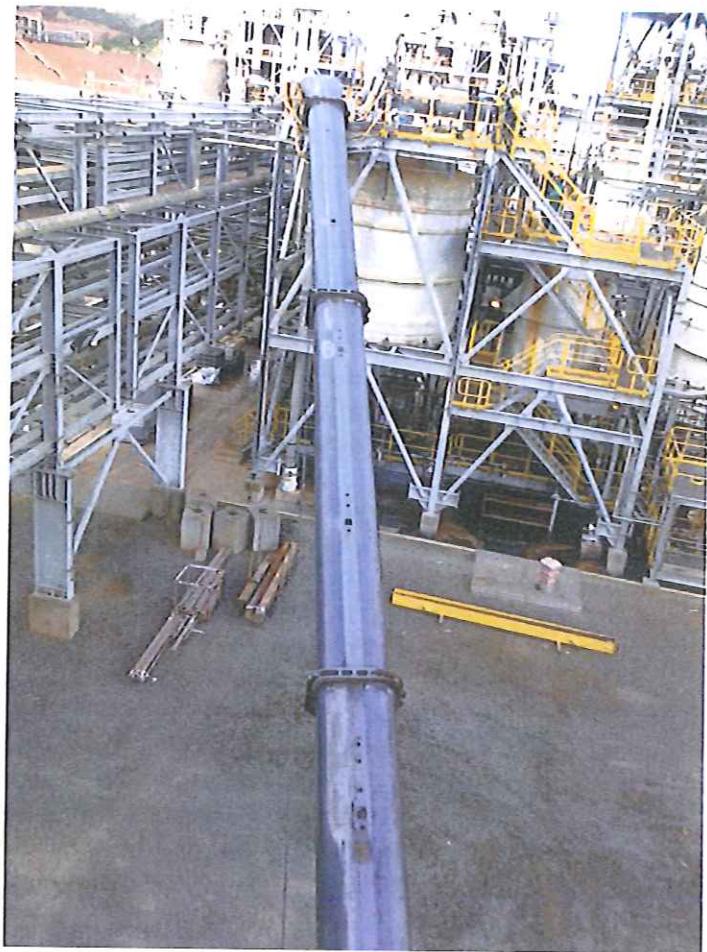
La photo ci-après prise par l'industriel le jour de l'accident montre l'impact du bout de la flèche sur les structures, les canalisations et la cuve d'organique.

- les canalisations qui ont été endommagées ont laissé échapper dans la rétention une quantité d'eau et d'organique, pour un volume de quelques mètres cubes, sans débordement hors rétention ;

- la cuve d'organique (250-TNK-016) d'une capacité de 20 m<sup>3</sup>, était vide au moment de l'impact et aucun déversement n'a été constaté. La cuve a été endommagée sur sa partie supérieure.
