N/Réf. n° 95 / 11 – JLS/pa
Objet : Installations Classées pour la Protection
de l'Environnement
Dossiers n° I-SI -185 & n° TDESI-0684

Suite à notre courrier référencé 88/11 – PM/pa du 7 juillet 2011, nous avons l'honneur de vous communiquer ci-dessous le compte rendu afférent à la recherche des causes de la pollution causée par la fabrication d'émulsion par notre usine sise au 27, rue Descartes, Zone Industrielle de Ducos.

I Circonstances et causes de l'accident

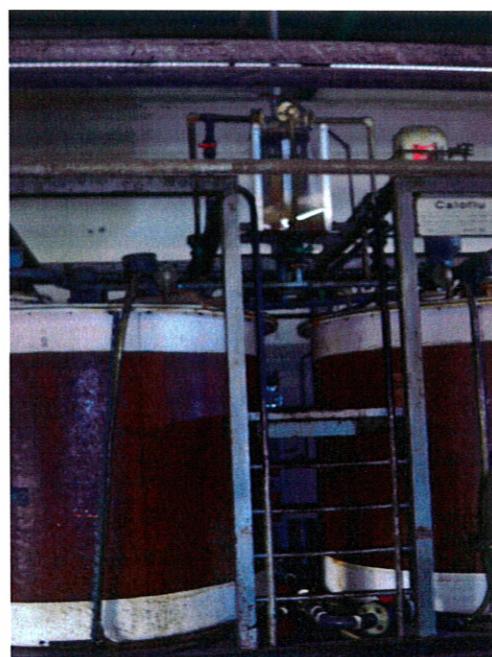
A 11h 30, lorsque le fût est vide, Mme. Hnaije appelle M. Reynaud pour qu'il installe le deuxième fût servant au complément. Une fois le fut installé par M. Reynaud, Mme. Hnaije monte sur l'usine d'émulsion pour actionner les commandes et alimenter les cuves en Polyram 80 de 14 Kg.

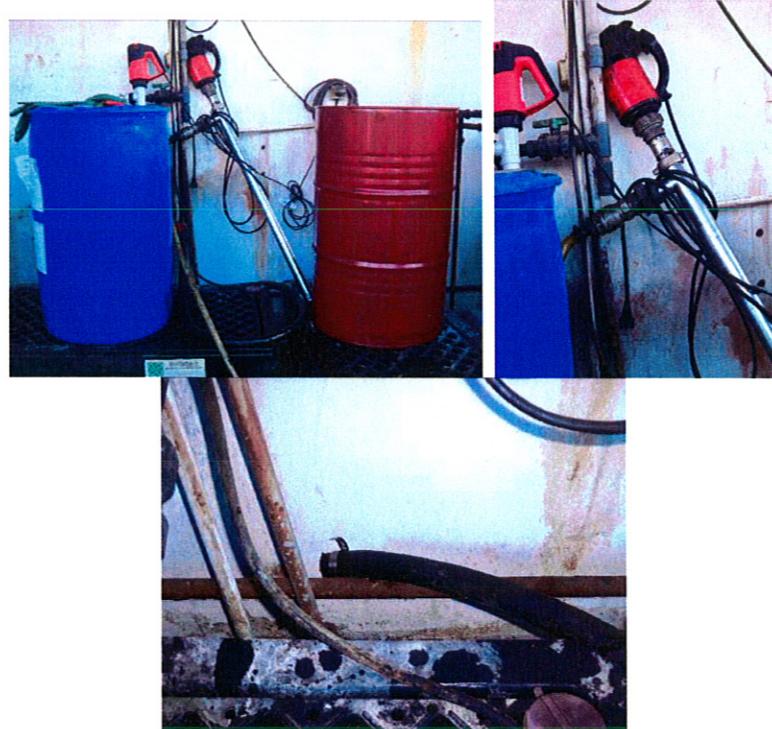
- Le collier de la tuyauterie de la pompe injectant le Polyram depuis le fût vers la cuve d'émulseur s'est rompu.
- Du Polyram 80 est répandu au sol. A noter que les fûts de Polyram utilisés par l'usine d'émulsion sont positionnés sur un bac de rétention.

- Changement en cours du séparateur d'hydrocarbures pour un séparateur de classe 1 avec regard de prélèvement. Des prélèvements seront réalisés à la fréquence définie par l'arrêté d'autorisation.
- Réalisation d'une dalle dimensionnée pour supporter le passage des engins de chantier lourds.
- Mise en place d'un stock d'absorbant à proximité du stockage de Polyram et d'acide en cas de déversement accidentel.
- Faire une dalle de rétention à la zone d'alimentation.
- Faire une fiche de production d'émulsion avec check-list pour le laboratoire

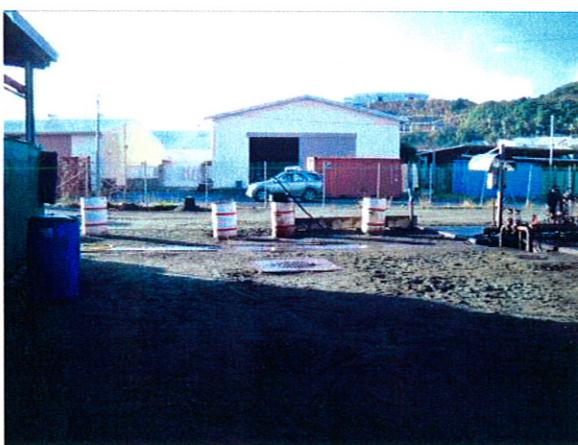
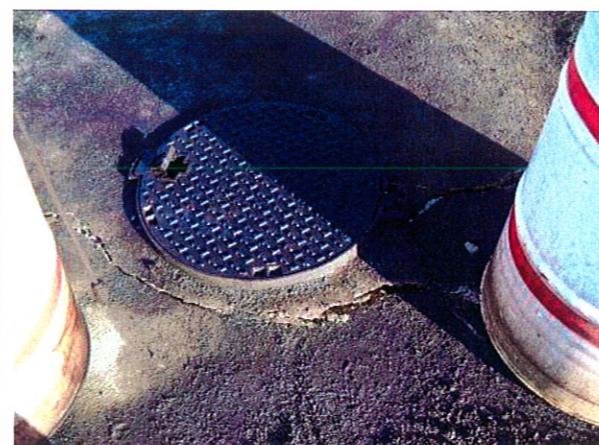
La dalle du séparateur d'hydrocarbures est fissurée et affaissée. Cet affaissement a été causé par la circulation d'une chargeuse sur la dalle le 13 juin 2011.
