DIRECTION DE  
L'INDUSTRIE DES MINES  
ET DE L'ENERGIE DE  
NOUVELLE-CALEDONIE

**Objet :** Installations classées pour la protection de l'environnement (ICPE)  
Dossier n° I-SI\_441  
ID\_34

COMPTE-RENDU D'INSPECTION  
D'INSTALLATIONS CLASSEES

<b>Etablissement</b>	Usine de traitement de minerai de nickel
<b>Exploitant</b>	VALE Nouvelle-Calédonie
<b>Communes</b>	MONT DORE
<b>Lieu</b>	Usine
<b>Arrêtés</b>	N°1467-2008/PS du 9 octobre 2008 N°1946-2012/ARR/DIMEN du 5 septembre 2012
<b>Date de la visite</b>	04 septembre 2014
<b>Nom de l'agent visiteur</b>	
<b>Noms des personnes rencontrées</b>

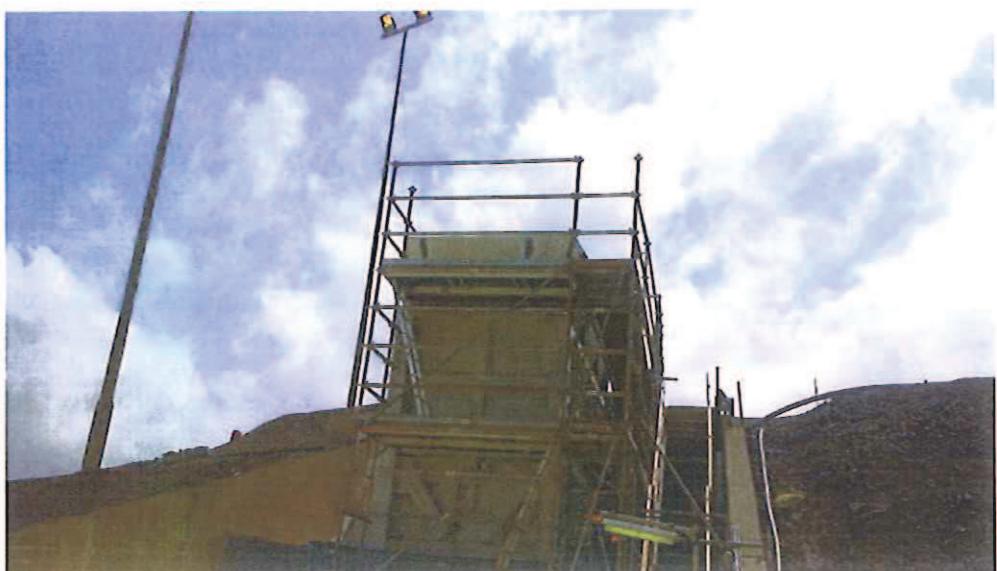
- Le retrait des capotages des convoyeurs d'alimentation des cuves de fusion du soufre afin d'éviter l'accumulation de soufre et limiter la corrosion interne en présence d'atmosphère humide ;
- la modification des installations du convoyeur pour éviter l'accumulation du soufre au pied de la trémie d'alimentation (Photo 1 : trémie d'alimentation du soufre) ;
- la modification du calorifugeage des cuves de fusion (laine de roche externe remplacée par des briques réfractaires internes) ;

Photo 1 : trémie d'alimentation du soufre (545 vers 330)

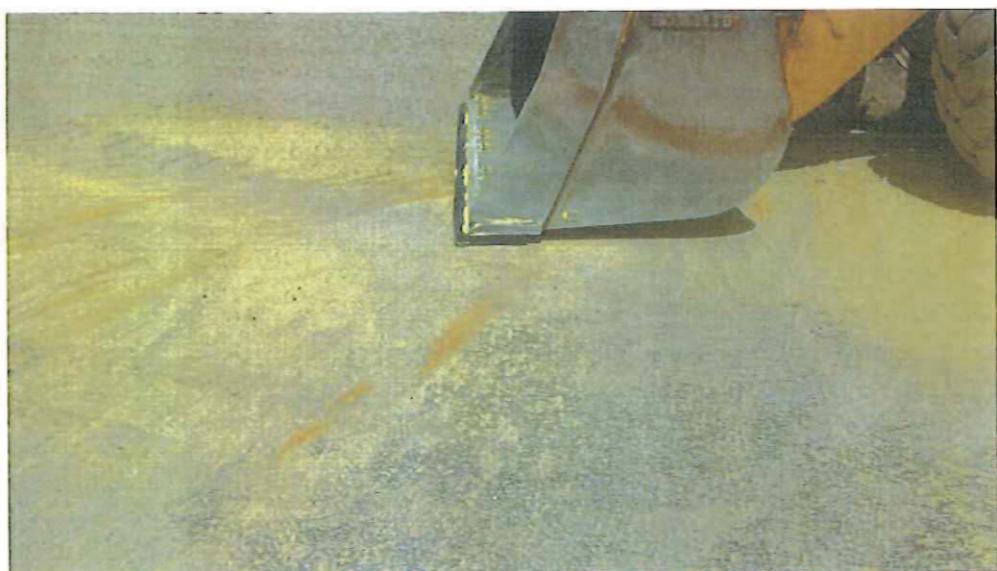
- Mise en place d'une protection antifriction sur les godets des chargeuses (Photo 2 : plaque en téflon sur godet chargeuse 600).

Cette action fait suite à une demande de mise en conformité de la part de l'inspection des installations classées. Le téflon a été choisi comme matériau de protection par l'exploitant, car plus adapté et plus résistant.

Photo 2 : plaque en téflon sur godet chargeuse

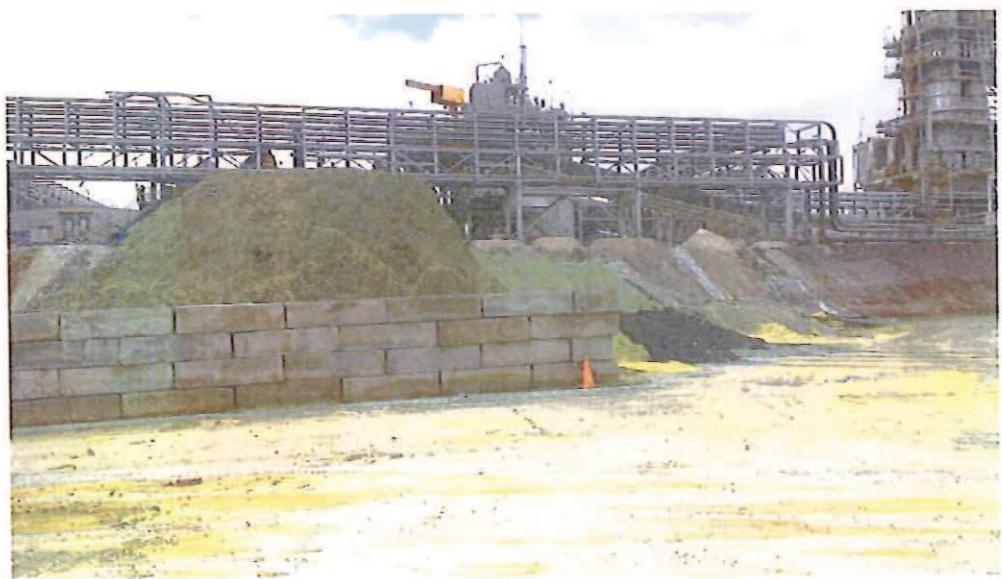
La séparation des matériaux est réalisée grâce à l'aménagement de zones dédiées dans l'aire de stockage du soufre, séparées par des murets en béton (Photo 3 : espace de stockage réservé au gâteau de soufre). Elle permet d'éviter les mélanges de matériaux et les erreurs de chargement, mais ne permet pas de diminuer au strict minimum l'activité sur la zone, qui est une des principales causes de départs de feu (sources d'inflammation de nature mécanique) dans l'unité concernée. L'efficacité de cette action corrective reste à démontrer sur le long terme.

En ce qui concerne le stockage du gâteau de soufre, l'exploitant indique lors de l'inspection (présentation du 04/09/2014 – DIMENC) que ce résidu est parfois instable et sujet à des départs de feu spontanés. Ce point devra être précisé (causes du phénomène, fréquence) et faire l'objet d'une surveillance particulière adaptée à la durée du stockage du gâteau de soufre sur l'aire de stockage (545).

Photo 3 : espace de stockage réservé au gâteau de soufre

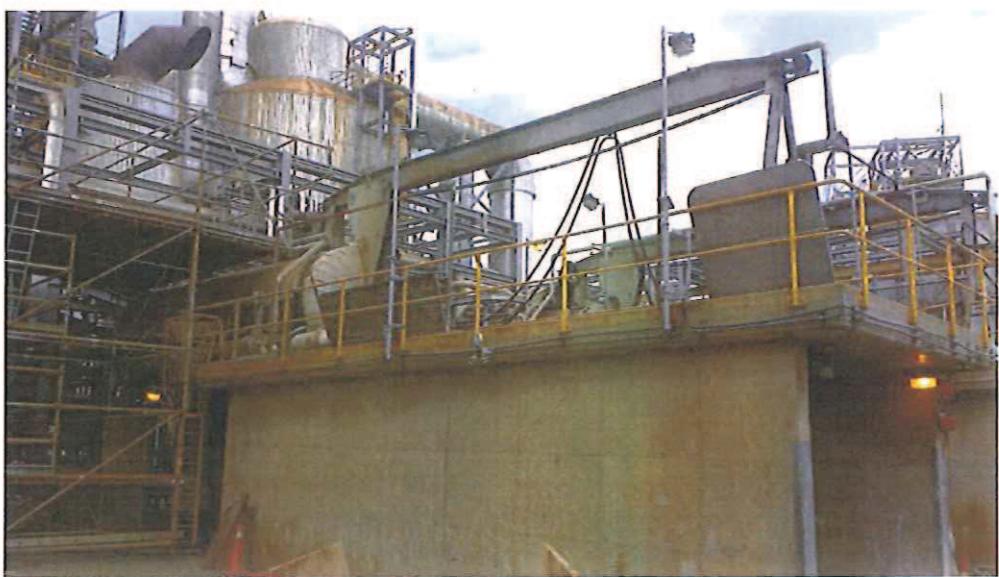
- le programme de fiabilisation des filtres à plaques (Photo 4 : filtre à plaques) : révision du système de mesure de pression différentielle, amélioration du dosage de la chaux, révision du système d'ouverture des portes des filtres à plaques.

Photo 4 : filtre à plaque (zone fusion / filtration)

Il est demandé à l'exploitant de transmettre à l'inspection des installations classées les procédures d'opérations et instructions relatives à l'ouverture des filtres à plaques et à la récupération du gâteau de soufre, ainsi que la documentation technique associé.

Le programme de fiabilisation des filtres à plaques devra également être transmis, accompagné d'un échéancier de mise en œuvre établi en accord avec l'inspection des installations classées.

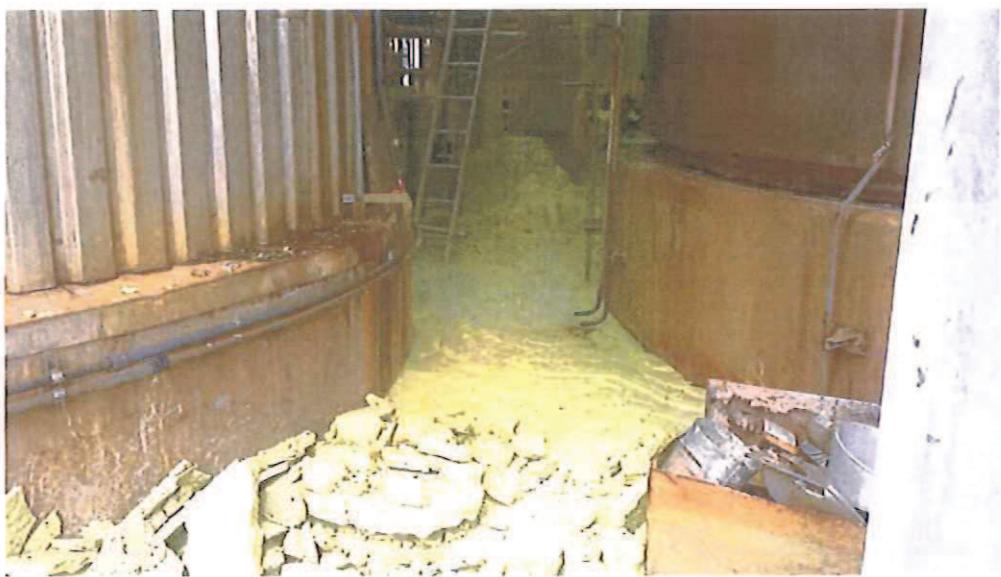
- La zone fusion/filtration est mal entretenue (Photo 5 : cuves de soufre liquide et nappe de soufre solidifiée, notamment).

Conformément à l'article 7.16.2.4 des prescriptions techniques de l'arrêté d'autorisation d'exploiter n°1467-2008/PS du 9 octobre 2008 : « *Les locaux doivent être maintenus propres et régulièrement nettoyés, notamment de manière à éviter les amas de matières combustibles et de poussières. Le matériel de nettoyage doit être adapté aux risques présentés par les produits et poussières.* », la zone devra être nettoyée dans les plus brefs délais. De plus, en réponse au présent compte-rendu, les circonstances de la libération accidentelle de soufre liquide devront être clairement précisées.

Photo 5 : cuves de soufre liquide et nappe de soufre solidifiée

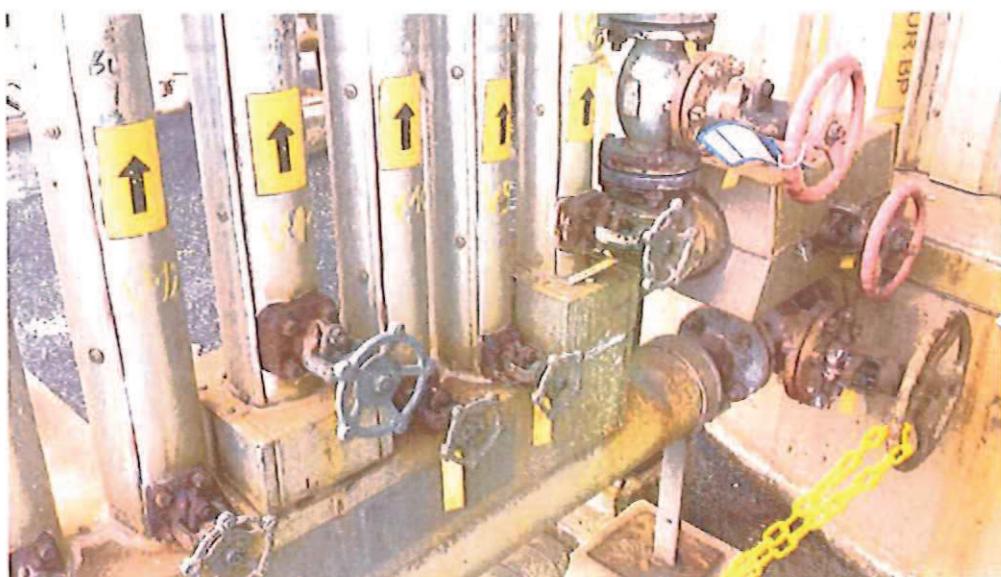
- Un certain nombre d'équipements présente une corrosion importante en plusieurs endroits localisés (pieds de bacs, piquages, trous d'homme, brides, notamment).

Photo 6 : vannes canalisations vapeur

Conformément à l'article 11.6.3 des prescriptions techniques de l'arrêté d'autorisation d'exploiter n°1467-2008/PS du 9 octobre 2008 : « *Les réservoirs de stockage de soufre fondu et les canalisations de transport de soufre fondu sont conçus et construits en matériaux résistant physiquement et chimiquement au produit qu'ils sont appelés à contenir dans les conditions d'exploitation prévues. Toute disposition est prise pour limiter au strict minimum la teneur du soufre en matières pyrophoriques.* », il est demandé à l'exploitant de démontrer que les caractéristiques des matériaux utilisés sont adaptées aux paramètres et caractéristiques du procédé de fusion/filtration, et à son environnement, en prenant en considération également le retour d'expérience acquis en termes de suivi et de maintenance des équipements depuis leur mise en service.

L'exploitant devra également transmettre à l'inspection des installations classées le programme de suivi et de maintenance (modalités, fréquences, référentiels, planning d'entretien et de réparation) des équipements concernés et les derniers résultats des contrôles effectués, et notamment, les contrôles non destructifs réalisés sur les cuves de soufre fondu.

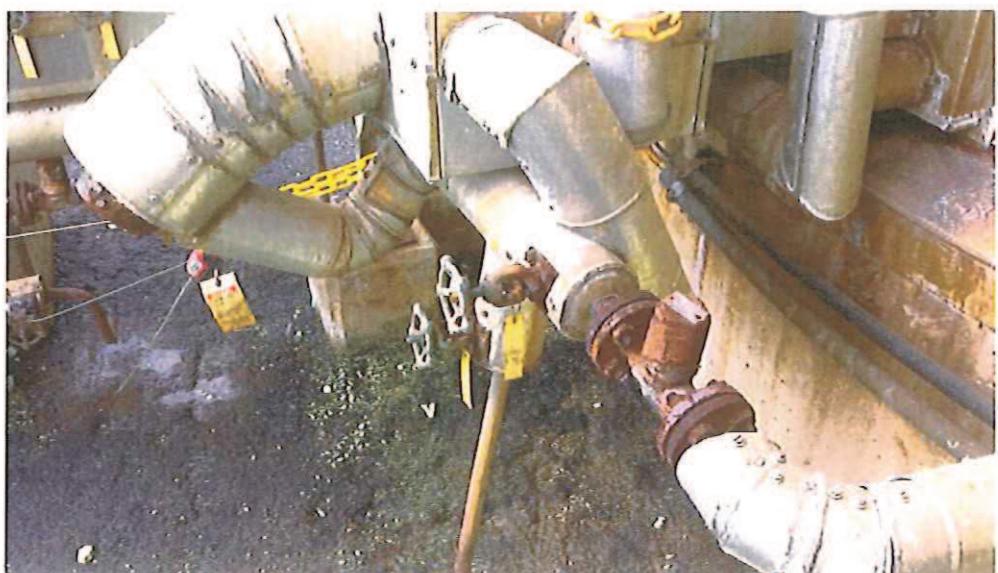
Photo 7 : vanne et pot de condensation

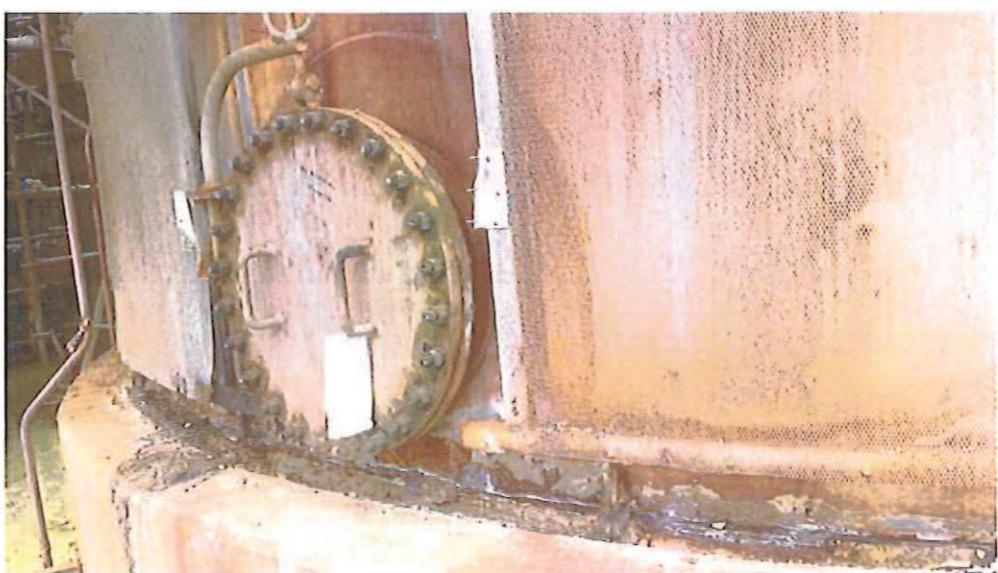
Photo 8 : cuve de soufre liquide et trou d'homme (calorifuge retiré)

Il est demandé à l'exploitant de remplacer le calorifuge en laine de roche de l'ensemble des cuves de soufre fondu (toits et parois), à l'instar des deux cuves de fusion, et de proposer en conséquence un planning de remplacement établi en accord avec l'inspection des installations classées.

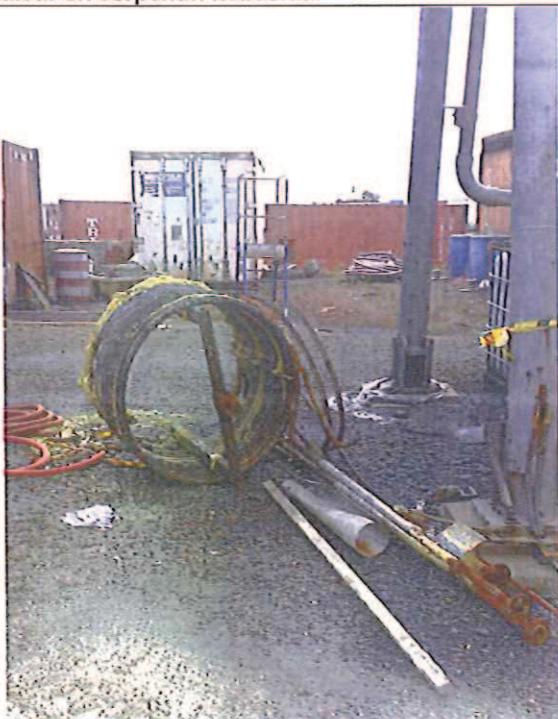
Photo 9 : ancien échangeur de chaleur en serpentin hélicoïdal
