Objet : Incendie pomperie fuel

FICHE DE DECLARATION D'INCIDENT ENVIRONNEMENTAL

Conclusion de l'analyse de l'incendie du local fioul AFP du 4/02/13

CHSCT du 27 Mars 2013

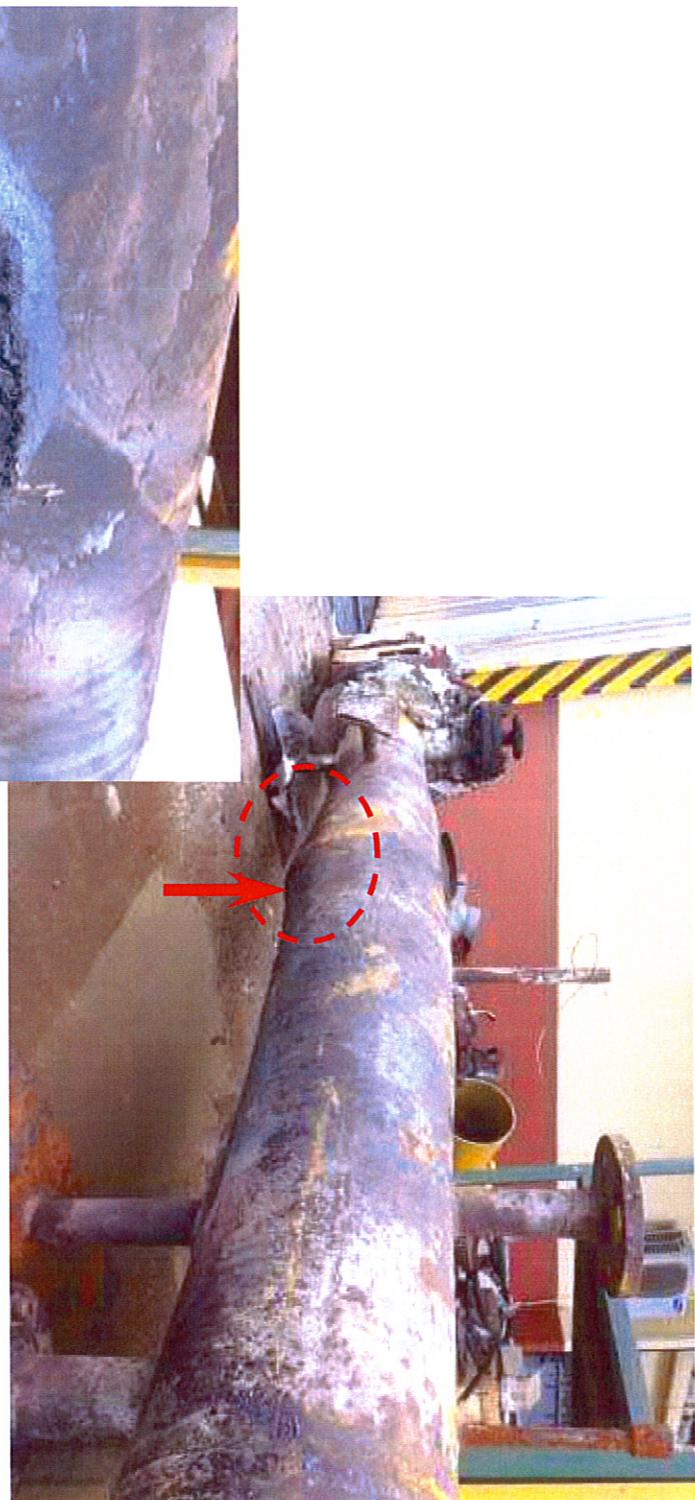
- Réchauffeur décalorifugé après l'incendie déposé après l'incendie

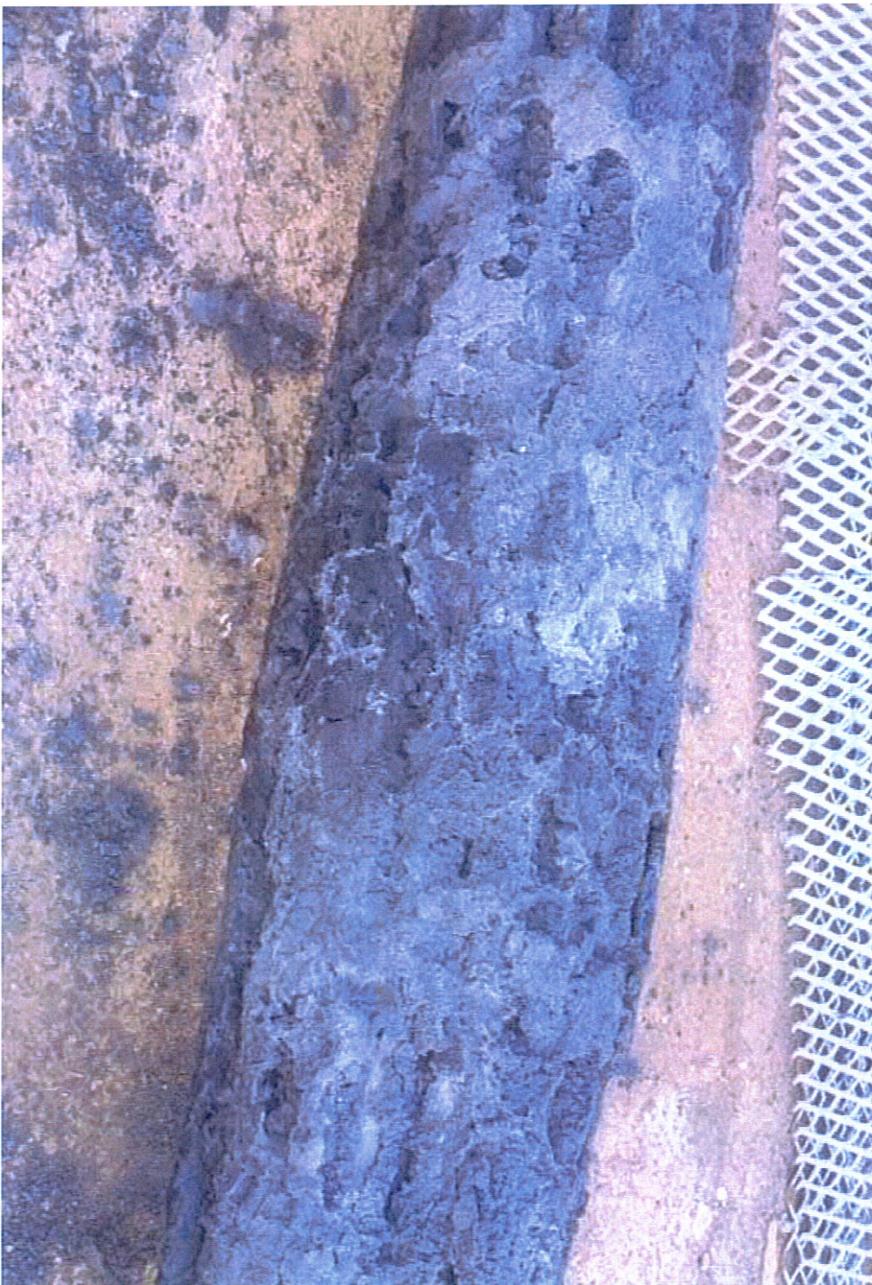
- Inspection de l'épinglé / Ouverture et nettoyage du faisceau
 - Accrochage de coke sur toute la surface de l'épinglé

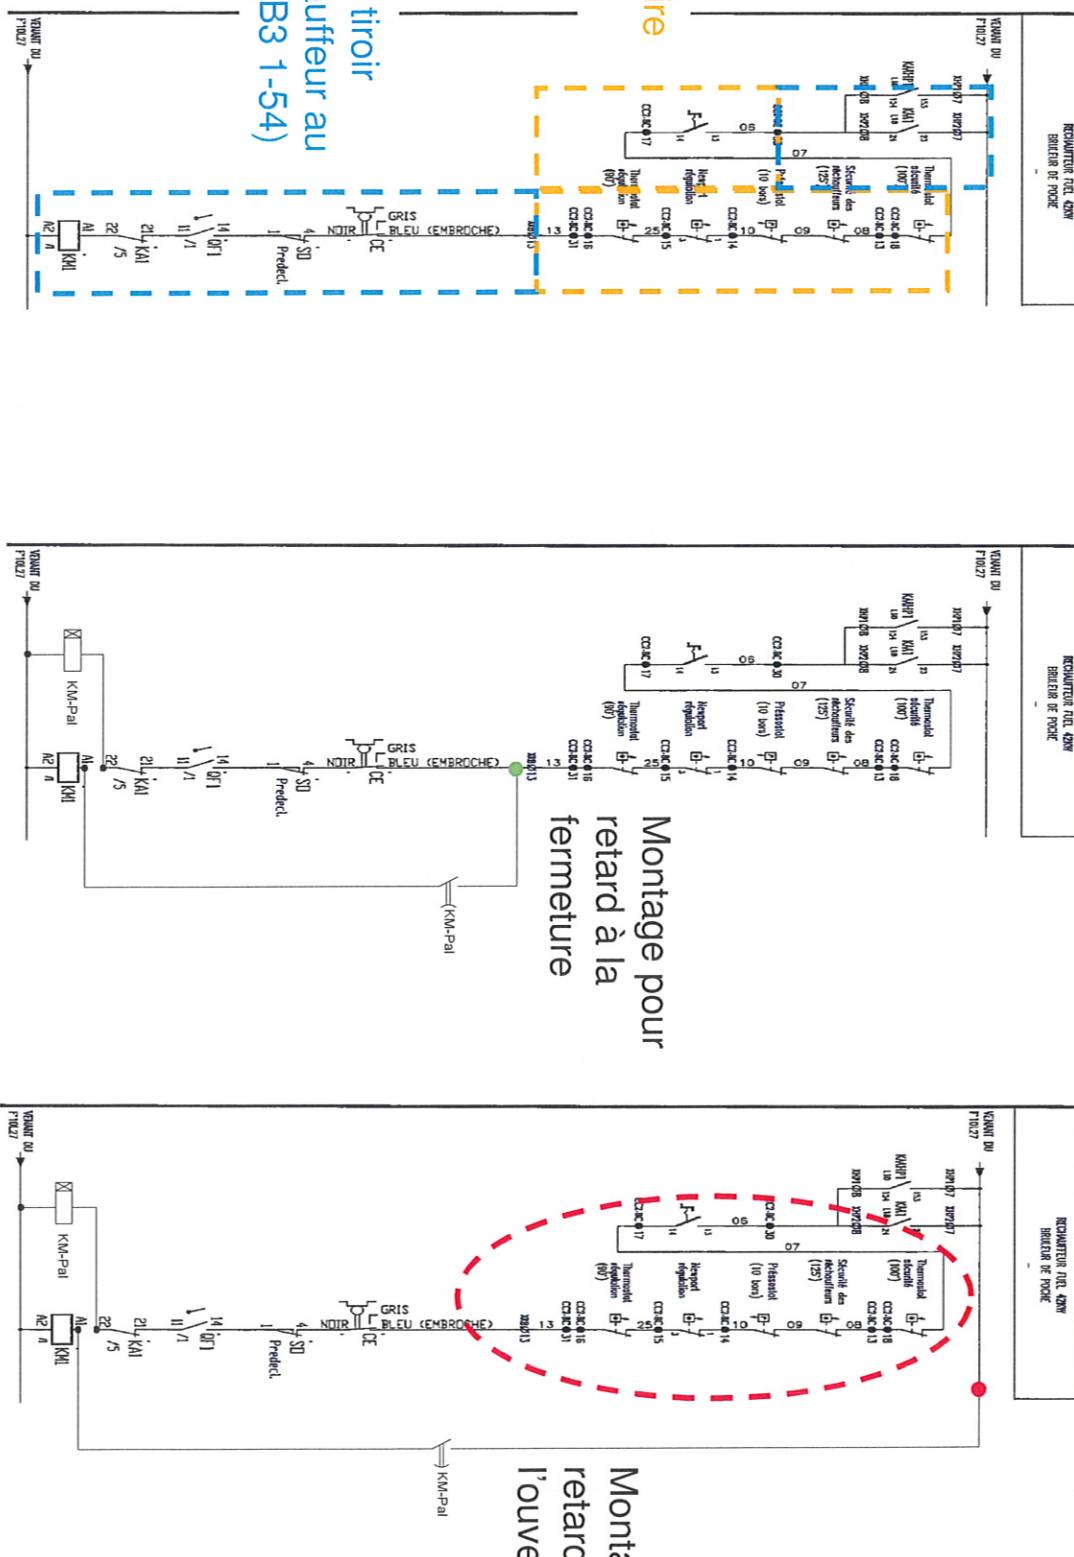
Intervention palliative réalisée sur le tiroir du contacteur par une équipe d'électricien lors de l'arrêt pour préventifs de la station fuel du 25/01/13

Derniers éléments ajoutés à l'analyse Intervention effectuée avant l'incident (le 25/01/13)

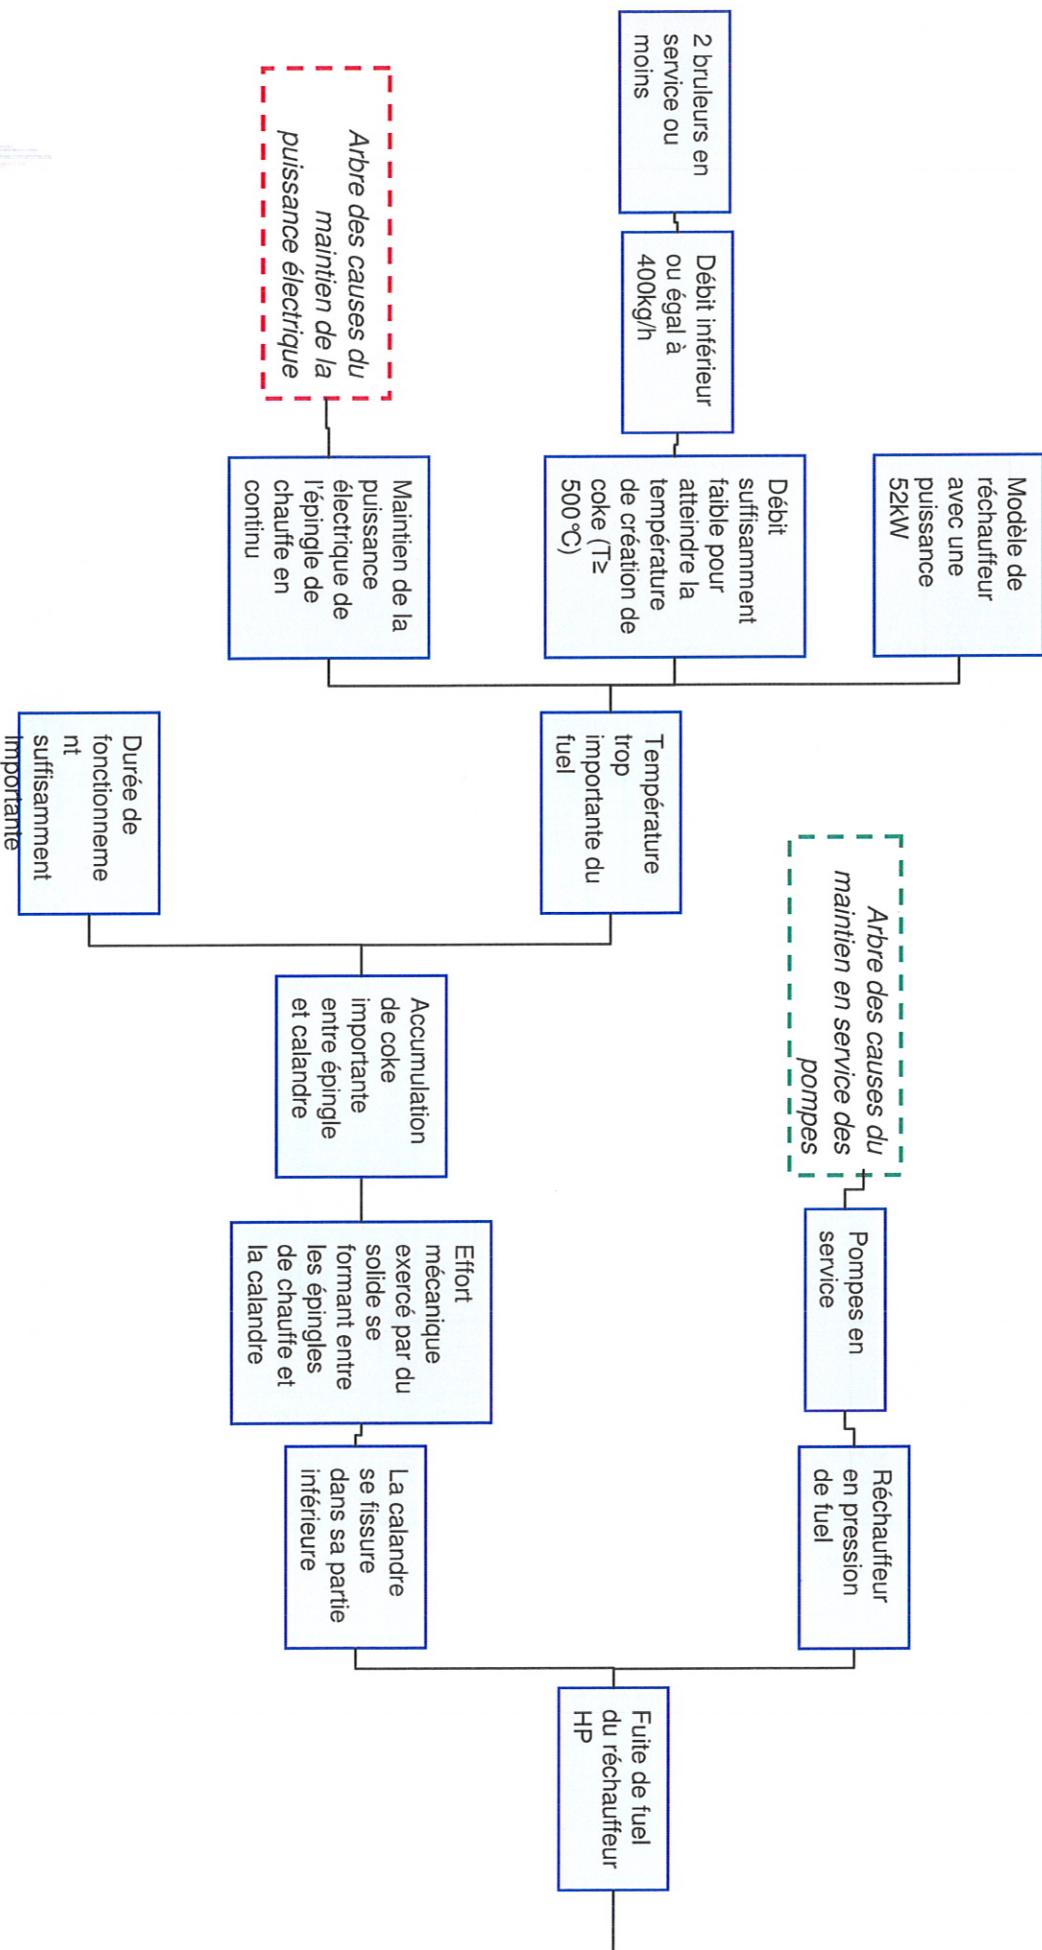
Feu sous le réchauffeur de fioul HP

Température du fioul supérieure à la température d'auto-inflammation ($>250^{\circ}\text{C}$)

Epingle de chauffe endommagée

Corps du réchauffeur fuyard par une fissure dans sa partie inférieure

Généralisation du feu au local

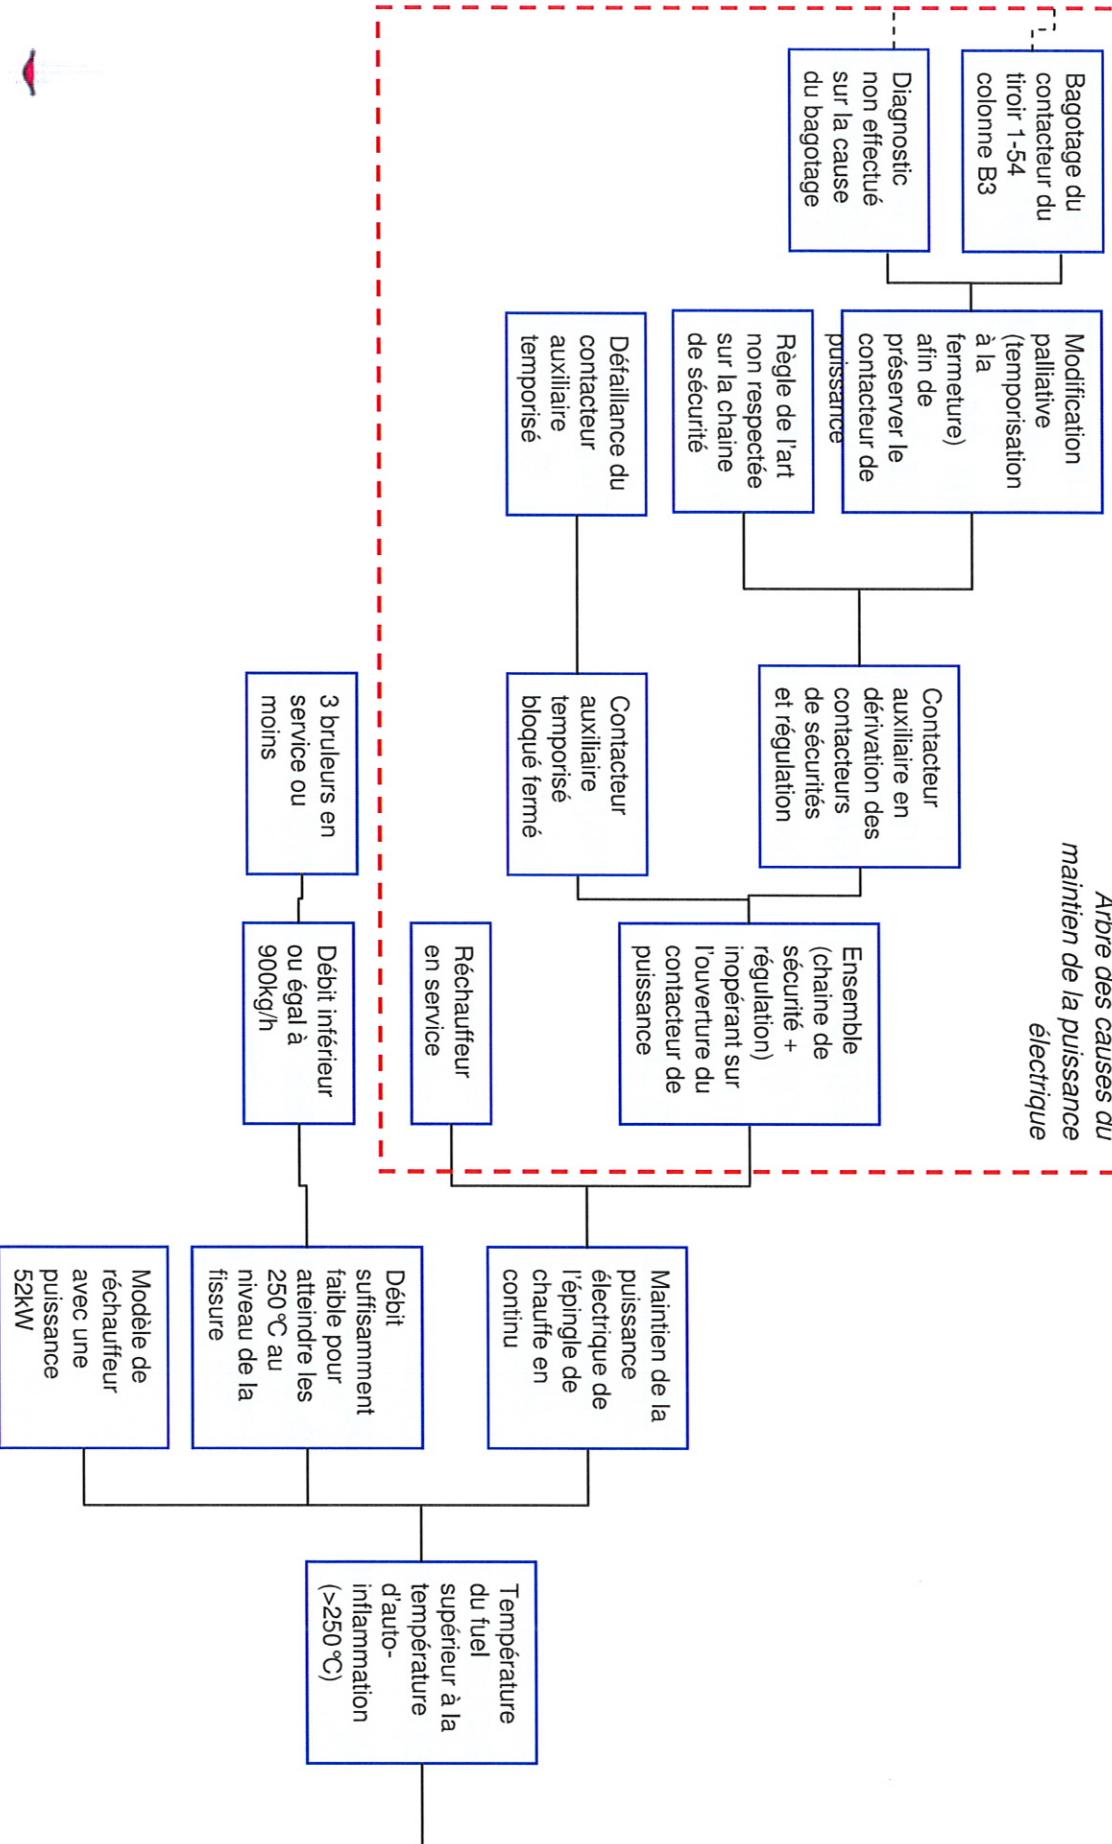
Arbre des causes du
maintien de la puissance
électrique

L'origine de la chauffe excessive est issue d'une intervention qui avait pour objectif de palier aux sollicitations excessives du contacteur de puissance du réchauffeur. Ce montage avait pour objectif d'éviter la défaillance du contacteur avant que le diagnostic ne soit fait ultérieurement. Le montage mis en place, contraire aux règles de l'art des sécurités électriques, associé à la défaillance d'un de ses éléments a entraîné l'inhibition de toute la chaîne de sécurité et le maintien de la commande du contacteur de puissance en position fermée.
