USINE DE DONIAMBO NOUMEA VERSE A SCORIE DE FUSION

Ref : MECATER/SLN/19/SE/A/2010

SYNTHESE ANNUELLE DES MISSIONS D'AUDIT

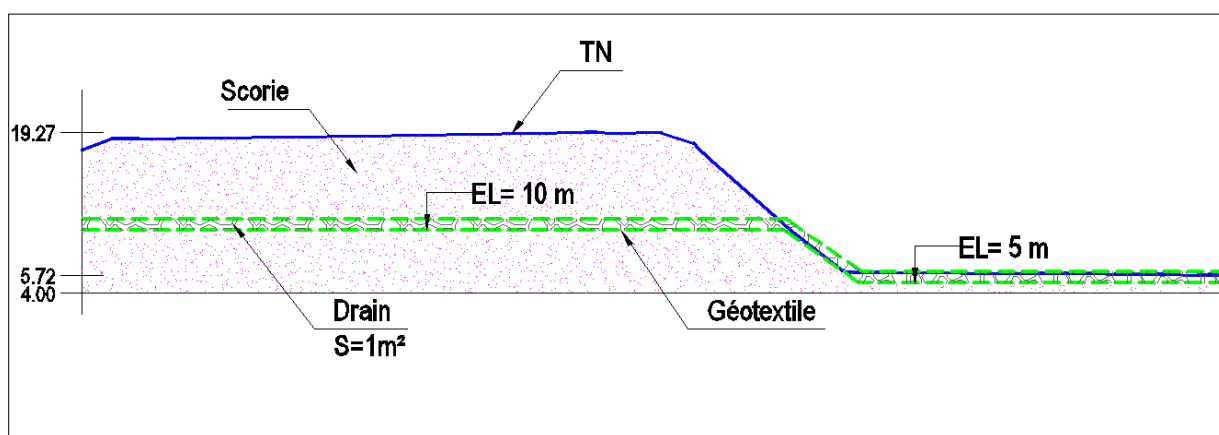
Figure 1 : Adaptation du schéma conceptuel des drains 100 et 116

Le dernier phasage établi par MECATER en concertation avec la SLN, prévoit le stockage des scories au droit des drains 100 et 116 durant le mois de juin 2010 pour atteindre la cote 7.5 NGNC. Comme la cote d'arase des drains est fixée initialement à + 5 NGNC, il est nécessaire d'anticiper l'aménagement de ces drains au cours du mois de mai 2010.

L'examen du dernier levé topo montre que 20% de l'emprise de ces drains se trouve actuellement sous 14 m de hauteur de scorie.

Afin de minimiser le volume de déblai nécessaire pour dégager l'emprise des drains, nous proposons une adaptation de la conception de ces deux drains qui consiste à adopter un profil à deux niveaux (+10 NGNC à l'amont et + 5NGNC à l'aval).

Nous estimons que cette nouvelle configuration est acceptable vis-à-vis de l'efficacité du dispositif du drainage interne de la verse.

R6 : Anticiper l'aménagement de drains 100 et 116 au cours du mois de mai 2010 et ceux en respectant la nouvelle conception à savoir un profil à deux niveaux (+10 NGNC à l'amont et + 5NGNC à l'aval).

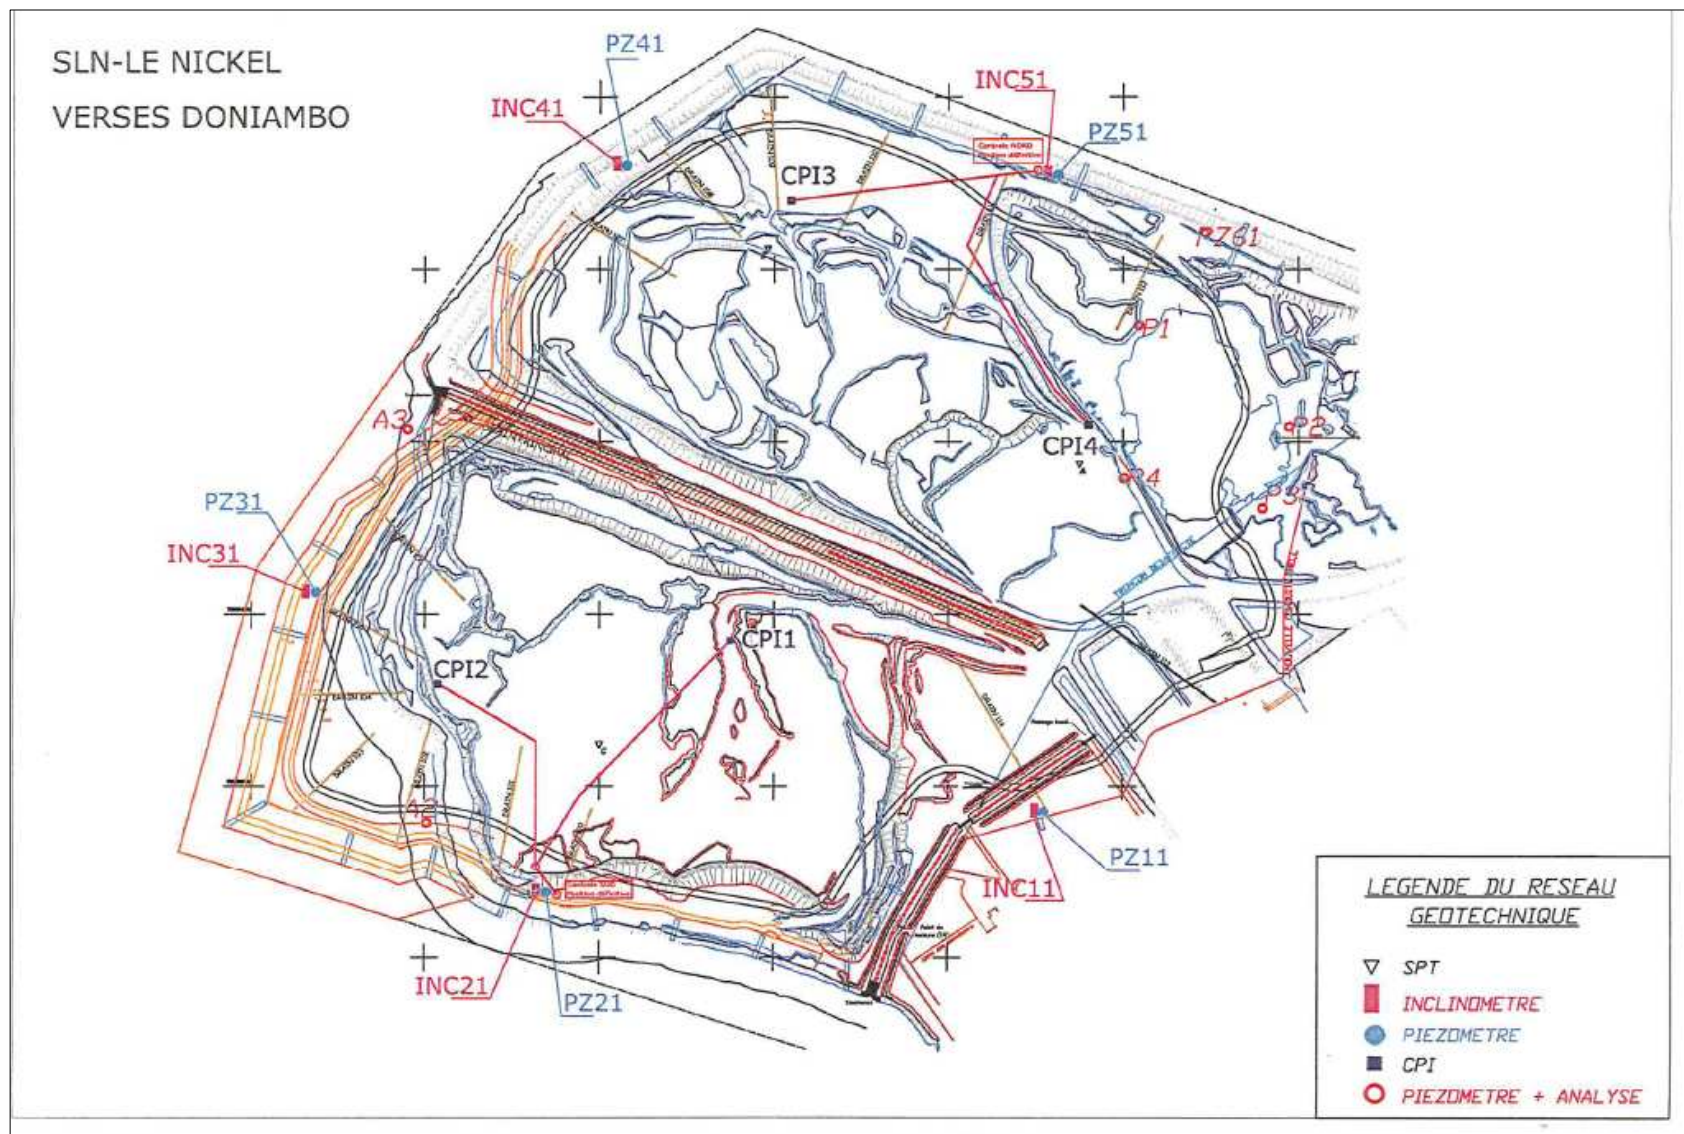
Figure 2 : Implantation du dispositif d'auscultation au niveau de la verse à scorie

Le dispositif d'auscultation installé au niveau de la verse à scorie comporte actuellement : 2 inclinomètres, 4 cellules de mesure des pressions interstitielles et 4 piézomètres à tube ouvert.

Par ailleurs, nous recommandons d'installer les inclinomètres INC11 et INC21 situés respectivement au Sud-Est et au Sud de la verse.

R2 : Compléter l'installation du dispositif de surveillance géotechnique prévu dans la phase 1 à savoir les inclinomètres INC11 et 21 et le piézomètre PZ 11.

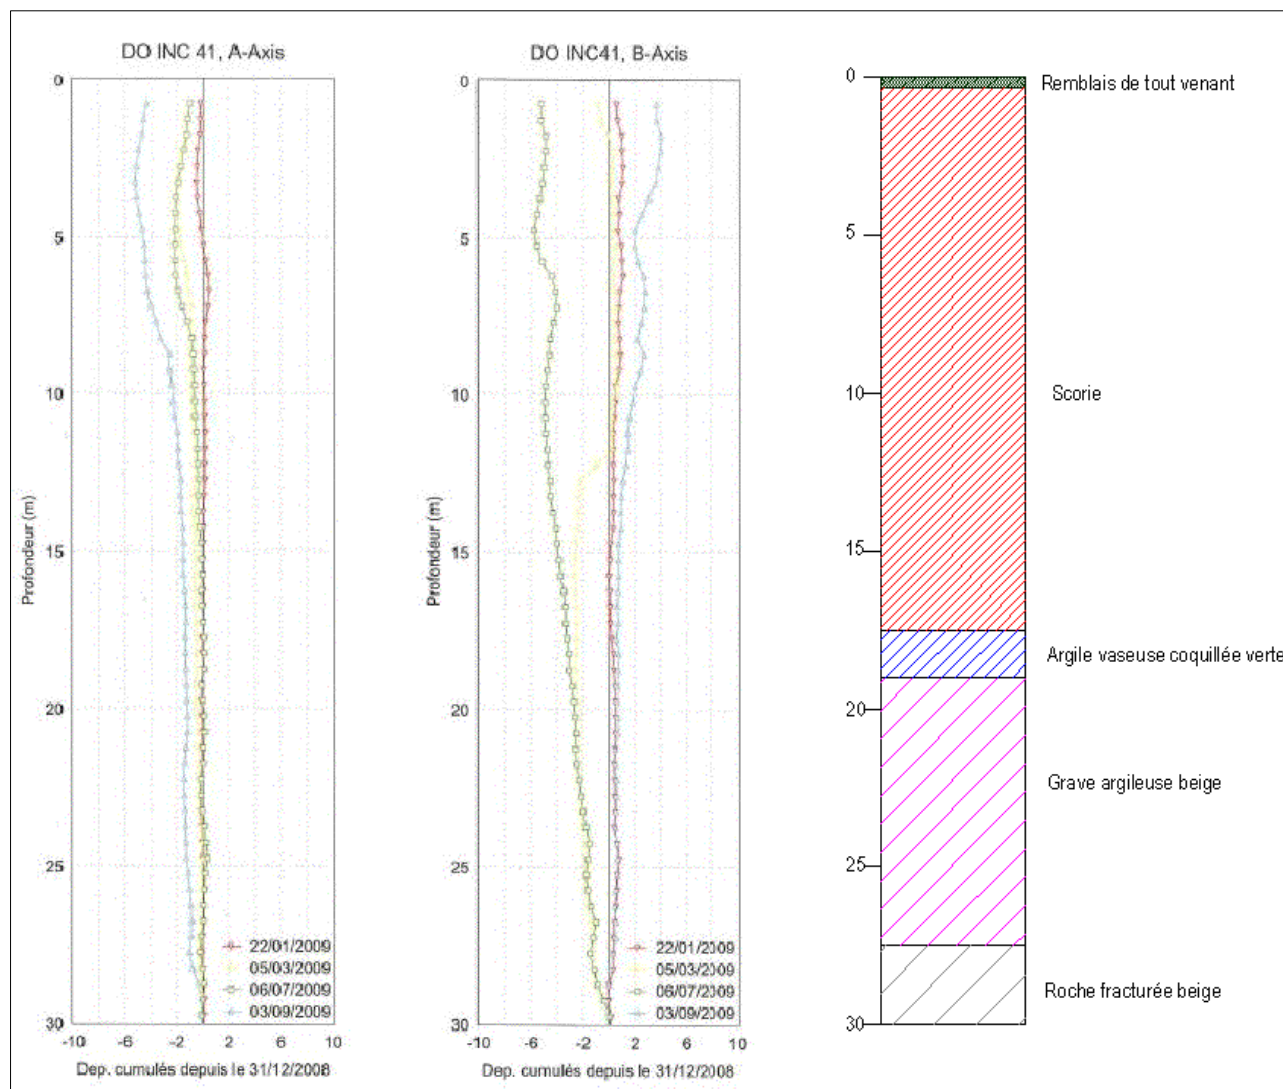
Figure 3: Profils des inclinomètres DO INC41, A-Axis et DO INC41, B-Axis

L'interprétation des mesures de déplacement réalisées entre le mois de septembre 2008 et septembre 2009 montrent que les déplacements horizontaux augmentent normalement avec une vitesse de déplacement inférieure à 1 cm/an.

Le profil vertical des déplacements est régulier de haut en bas et ne présente pas de signes de cisaillement au niveau des interfaces. Le déplacement horizontal cumulé en tête de l'inclinomètre est de l'ordre de 6 mm au bout d'un an de mesure.

Nous tenons à préciser que l'inclinomètre INC 41 ne présente pas un ancrage suffisant au niveau du substratum (2.5 m seulement). Ainsi, les déplacements réels seront légèrement sous estimés.

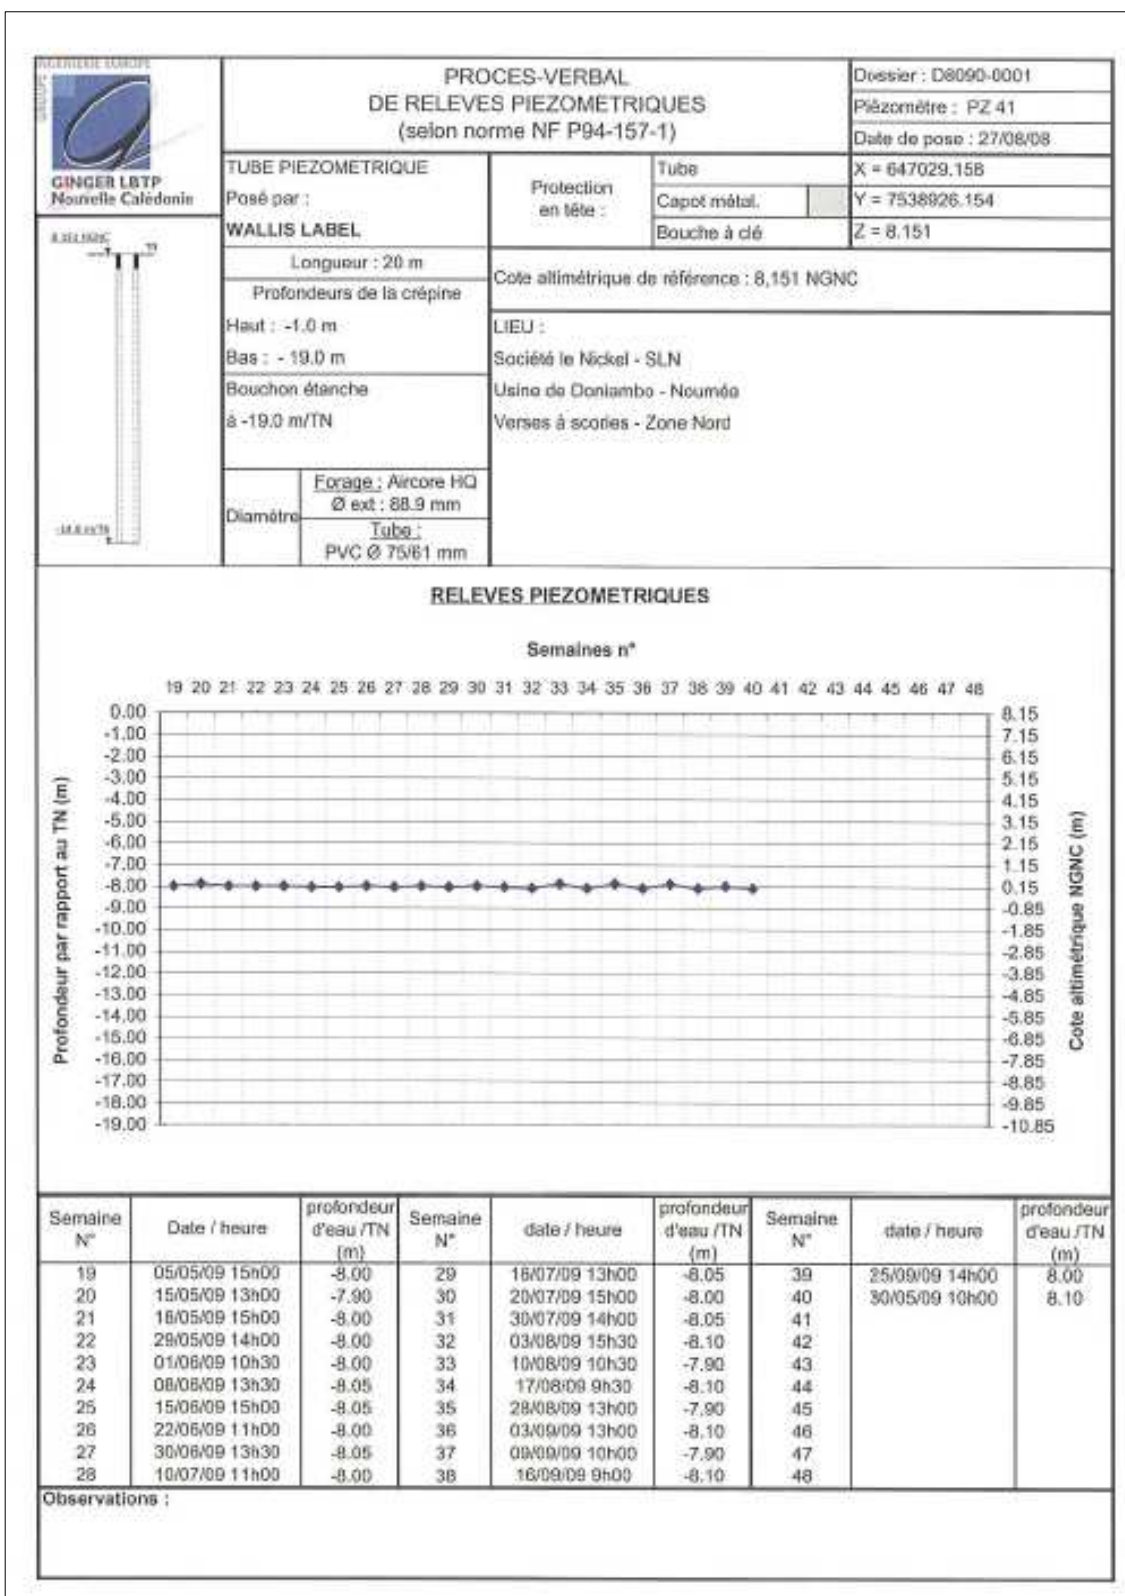
Figure 5 : Evolution du niveau piézométrique au niveau du PZ 41

Par ailleurs, les différents relevés piézométriques réalisés dans les piézomètres PZ 41 et PZ 51 montrent que le niveau de la nappe est quasiment constant et se situe à une cote moyenne de + 0.2 NGNC.

Il semble que la nappe d'eau de mer piégée sous la verse coïncide avec le niveau moyen de la mer et ne fluctue pas avec les mouvements de la marée, ces derniers seraient assez rapides comparés à la capacité de drainage sous la verse (perméabilité 10^{-5} m/s).

De même, ces mesures ne montrent pas, pour le moment, de variations saisonnières du niveau de la nappe en relation avec la pluviométrie.

- Equiper l'un des piézomètres à tube ouvert par une sonde automatique afin de corréler les fluctuations du niveau piézométrique avec le mouvement de la marée et avec la pluviométrie.
- Mettre en place une centrale d'acquisition reliant les CPI 1 et 2.

R1 : Equiper l'un des piézomètres d'une sonde de mesure automatique. Cette équipement permettra d'avoir des mesures plus fréquentes et de pouvoir analyser les fluctuations des niveaux d'eau avec la pluviométrie et les mouvements de la marrée.

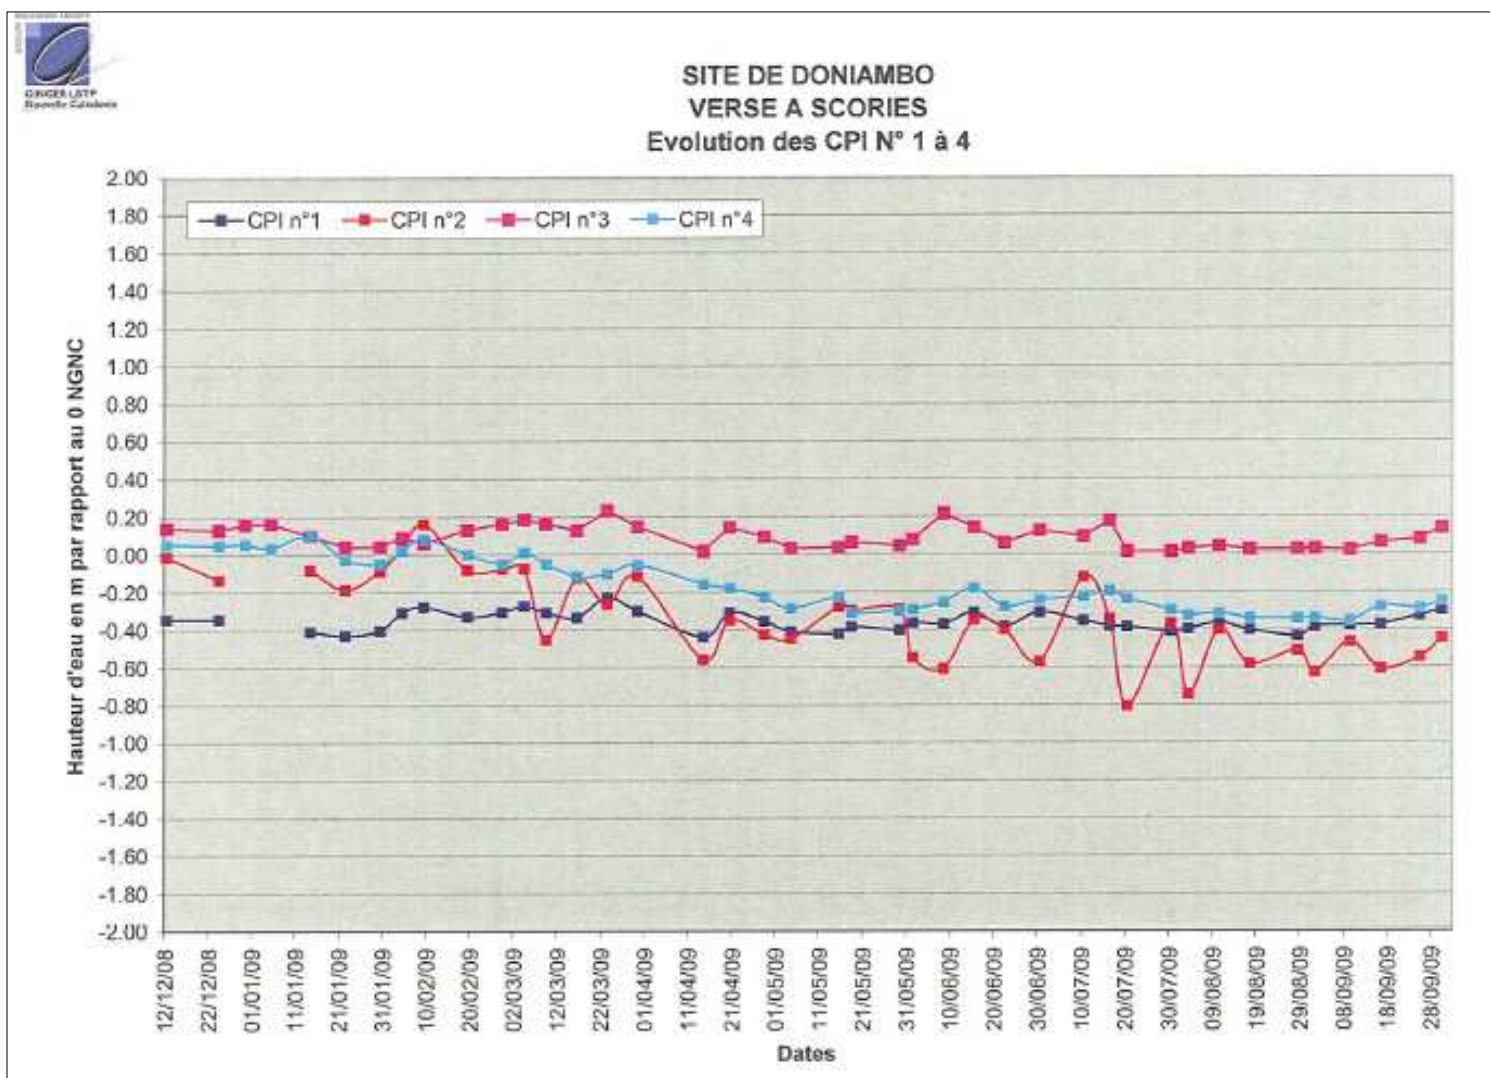
Figure 7: Evolution du niveau d'eau des CPI n°1, 2, 3 & 4 « Année 2009 »

La CPI 4 est enterrée sous une hauteur totale de 20.5 m (scorie + assise) Elle est située à 6.5 m en dessous du toit de la couche de vase. Le niveau d'eau mesuré dans la CPI 4 fluctue de - 0.4 NGNC à +0.1 NGNC. Comparé à la cote du niveau de la mer qui varie de -0.15 à +1.2 NGNC, nous considérons qu'il n'y a pas de pression résiduelle de consolidation.

La CPI 3 est enterrée sous une épaisseur totale de 23 m (scorie de fusion+ scorie Bessemer+assise). Elle est située à 12.5 m en dessous du toit de la couche de vase. Le niveau d'eau mesuré dans la CPI 3 varie entre les cotes + 0 et + 0.2 NGNC. Comparé à la cote du niveau de la mer qui varie de -0.15 à +1.2 NGNC, nous considérons qu'il n'y a pas de pression résiduelle de consolidation.

La CPI 1 est enterrée sous une hauteur totale (scorie de fusion+ scorie Bessemer+assise) de 35.5 m. Elle est située à 15.5 m en dessous du toit de la couche de vase. Le niveau d'eau mesuré dans la CPI 1 varie entre les cotes -0.2 et -0.4 NGNC. Comparé à la cote du niveau de la mer qui varie de -0.15 à +1.2 NGNC, nous considérons qu'il n'y a pas de pression résiduelle de consolidation.

La CPI 2 est enterrée sous une hauteur totale (scorie de fusion+ scorie Bessemer+assise) de 33.5 m. Elle est située à 16 m en dessous du toit de la couche de vase. Le niveau d'eau mesuré dans la CPI 2 fluctue de -0.8 à + 0.2 NGNC. Comparé à la cote du niveau de la mer qui varie de -0.15 à +1.2 NGNC, nous considérons qu'il n'y a pas de pression résiduelle de consolidation.

Ainsi, les différentes mesures réalisées dans les quatre cellules de pression interstitielle confirment que les surpressions liées au chargement de l'assise vaseuse restent très faibles. Nous considérons que les niveaux mesurés coïncident globalement avec le niveau moyen de la mer.

Les variations du niveau enregistrées dans les CPI peuvent être liées à la variation de la pression barométrique qui n'est pas mesurée systématiquement au moment de la mesure de la CPI ou à une recharge instantanée de la nappe au moment des épisodes pluvieux remarquables.
