**USINE DE DONIAMBO NOUMEA  
VERSE A SCORIES**

Ref : MECATER/SLN/20/MAE/A/2011

**SYNTHESE ANNUELLE DES MISSIONS D'AUDIT  
ANNEE 2010**

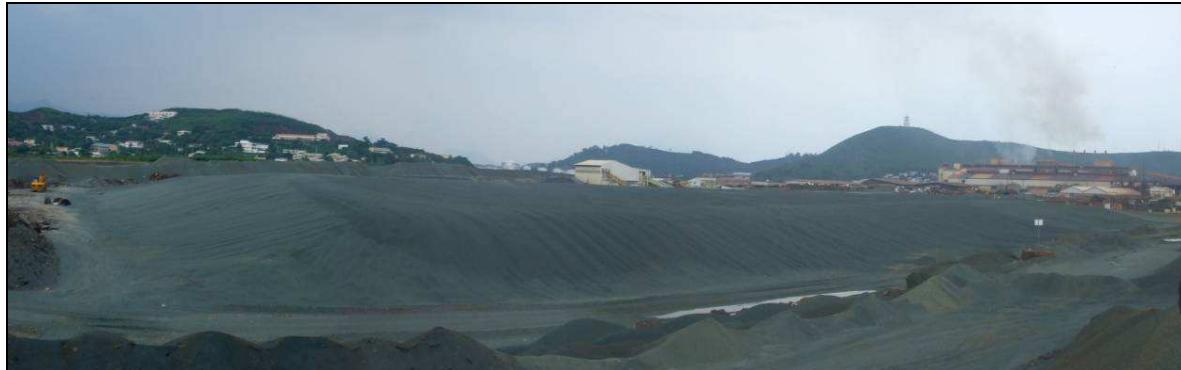
Les travaux de confinement du stock historique de scories sodiques ont été achevés en Mars 2010 et ce conformément au projet détaillé réalisé par MECATER, *Cf. Photo 1*. Le stockage des scories calcosodiques produites par l'usine se fait actuellement selon un concept « zéro lixiviat » développé par MECATER. Suite au succès de l'exécution d'un stockage en alvéole expérimentale, d'autres alvéoles (4 en tout) ont été réalisées selon un schéma dessiné par DIME en s'inspirant du concept proposé par MECATER mais avec quelques modifications. A ce propos, nous tenons à préciser que les scories sont fragmentées au Casse-fonte à l'air libre, ce qui représente une source potentielle de développement de lixiviats ; *Cf. Photo 2*.

**Photo 1 : Tas des scories sodiques en date de mars 2011**

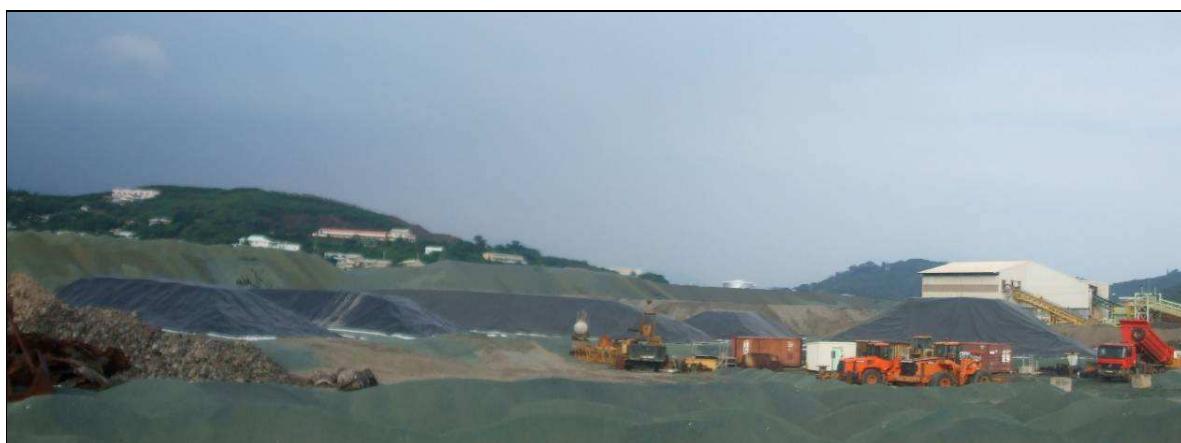
**Photo 2 : Alvéoles réalisés pour le confinement des scories calcosodiques**

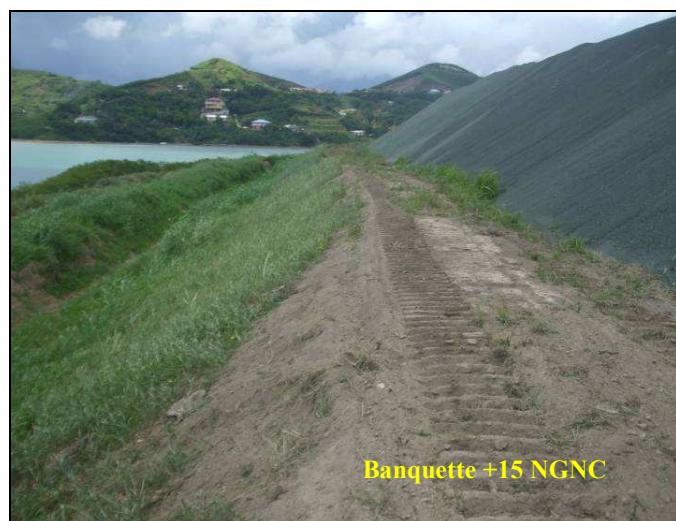
Un chantier de végétalisation des talus (+10 à +15 NGNC) a été entamé en novembre 2010. Il couvre une surface d'environ 0,5 ha située entre les drains 107 à 108. Un semi hydraulique associé à des plantations, sur banquette et en partie basse du talus, ont été réalisés début 2011. Ainsi, le couvert végétal commence à se développer de façon remarquable ; *Cf. Photo 3*

**Photo 3 : Vue du chantier de végétalisation**

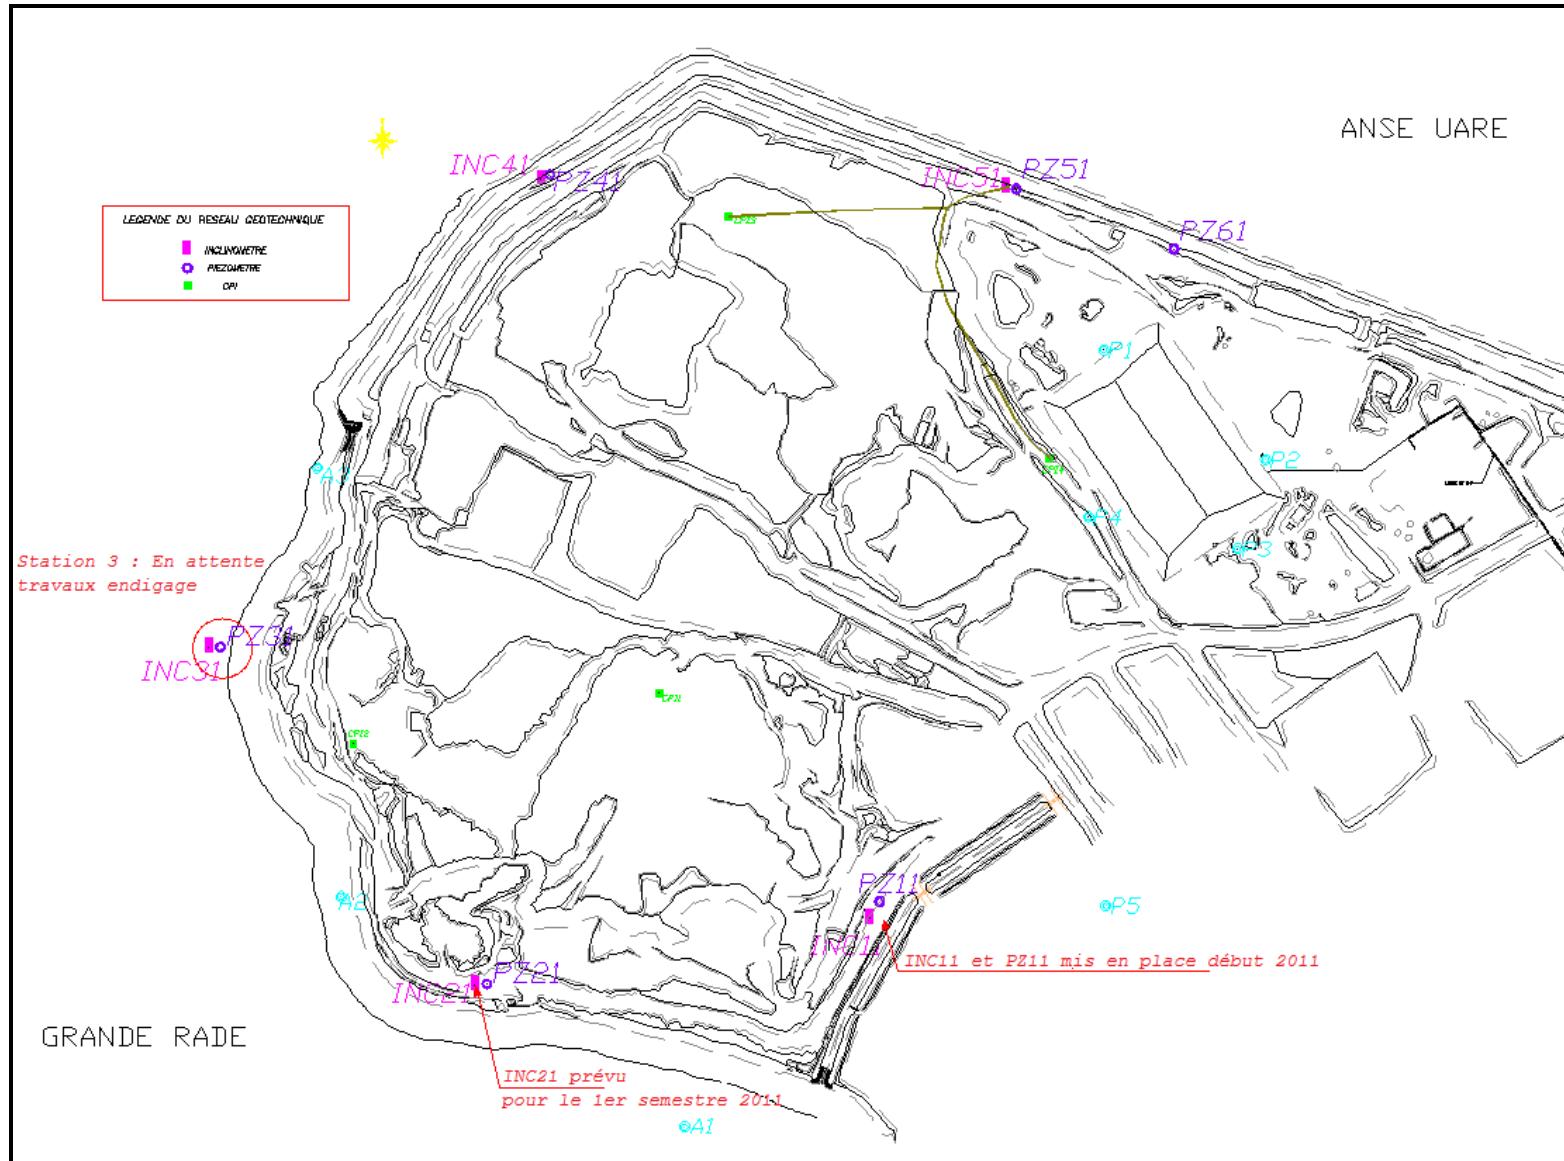
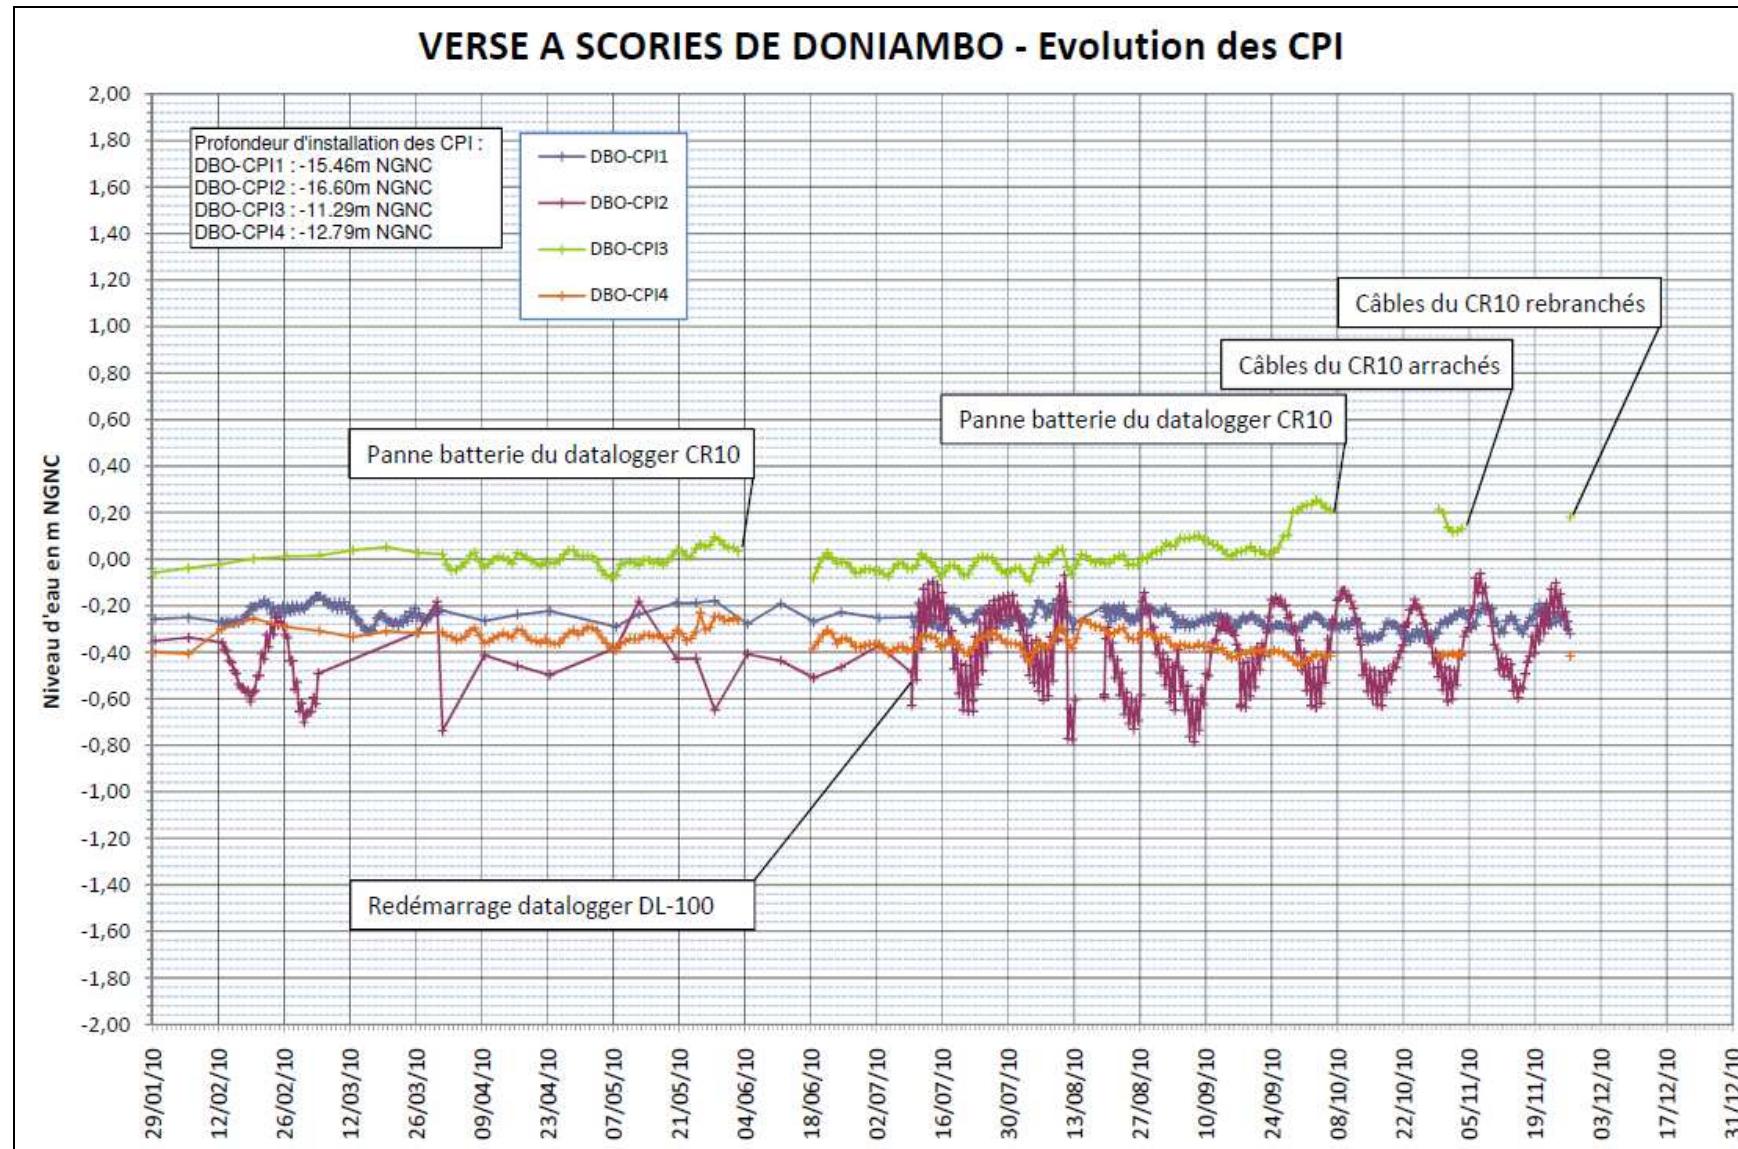
**Figure 4 : Evolution du niveau d'eau dans les CPI n°1, 2, 3 & 4 « Année 2010 »**

L'analyse des résultats des mesures des pressions d'eau dans les CPI (cellules de mesure de pressions interstitielles) enterrées dans l'assise argileuse montre une évolution normale marquée par peu de variations sauf pour la CPI2, Cf. Figure 4.

En comparant les niveaux d'eau mesurés dans les CPI aux fluctuations du niveau de la marée (-0,15 à +1,2 NGNC), nous pouvons conclure les pressions résiduelle de consolidation ne sont pas remarquables.

En effet, les différentes mesures réalisées dans les quatre cellules de pression interstitielle confirment que les surpressions liées au chargement de l'assise vaseuse restent très faibles et non détectables. Nous considérons que les niveaux mesurés dans les CPI coïncident globalement avec le niveau moyen de la mer.

La CPI2 montre toujours des niveaux d'eau présentant des fluctuations anormales qui ne semblent pas avoir de lien avec les variations de pressions de consolidations. Nous essaierons de caler l'évolution de la CPI avec la pluviométrie enregistrée sur le site et les fluctuations du niveau de la mer (marées)., le cas échéant, nous attribuons ces fluctuations à un disfonctionnement de la CPI et nous recommandons de réaliser un diagnostic de l'équipement et de procéder, le cas échéant à son remplacement en profitant des travaux d'endigage en cours.

- La CPI3 a enregistré un ressaut de 0,20 m enregistrée lors de la mesure réalisée le 27/09/2010. Ce ressaut peut être expliqué par la mise en verse des stériles au droit de la zone de la CPI3. En effet, seule la zone de la CPI3 a été impactée par les activités de montage de la VàS en 2010. Aucun roulage n'a été fait sur la partie Sud de la verse (CPI1 & 2) et la zone de la CPI4 n'a connu aucune activité depuis quelques années.
- L'ensemble des CPI semble sensibles à la pluviométrie. Compte tenu des niveaux d'eau enregistrés durant l'année 2010 qui était une année « sèche » comparée aux précédentes, nous remarquons une montée du niveau d'eau d'environ 0,50 m enregistrée le 16/01/2011, soit au lendemain de la dépression tropicale forte Vania qui était accompagnée par des pluies importantes (400 mm enregistrés en 24 h entre les journées des 14 & 15/01/2011).

Cette évolution confirme à la fois le bon fonctionnement du dispositif de mesure et montre un comportement normal de l'assise sous l'effet du chargement par la scorie.

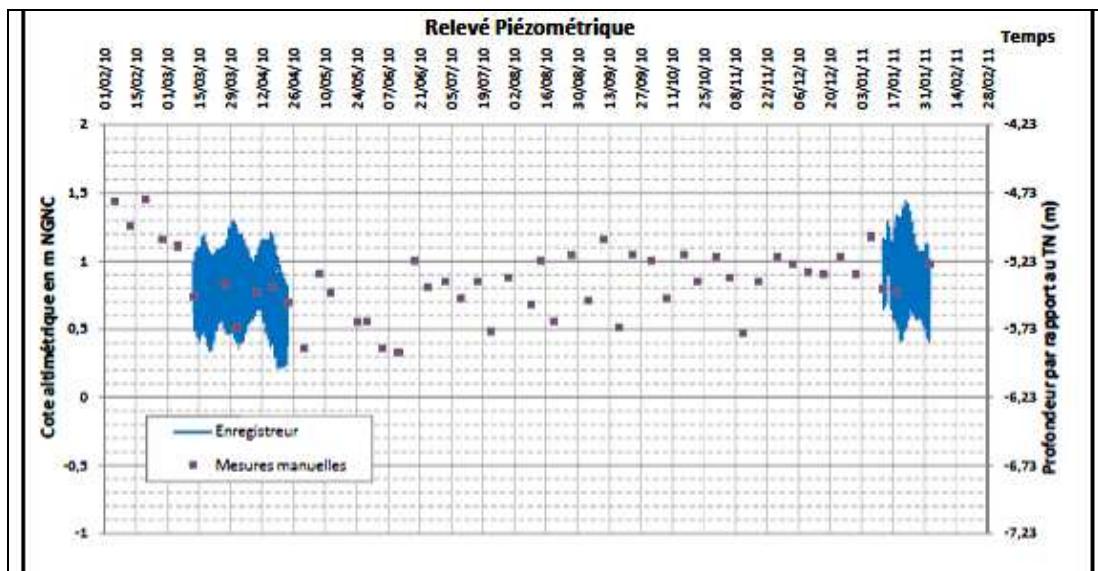
**Figure 5: Relevé piézométrique du PZ21**

L'évolution du niveau d'eau au droit des différents piézomètres est tout à fait normale avec peu de variations. Le niveau de la nappe est quasiment constant et se situe à une côte moyenne de , Cf. Figures 5 et 6 :

- + 0,8 NGNC pour le PZ21.
- + 0,2 NGNC pour le PZ41.
- + 0,4 NGNC pour le PZ51.
- + 0,3 NGNC pour le PZ61.

On remarque sur les levés que le piézomètre PZ21 montre un peu plus de fluctuation ( $\pm 0,5$  m par rapport à la valeur moyenne contre  $\pm 0,2$  m pour les autres piézomètres).

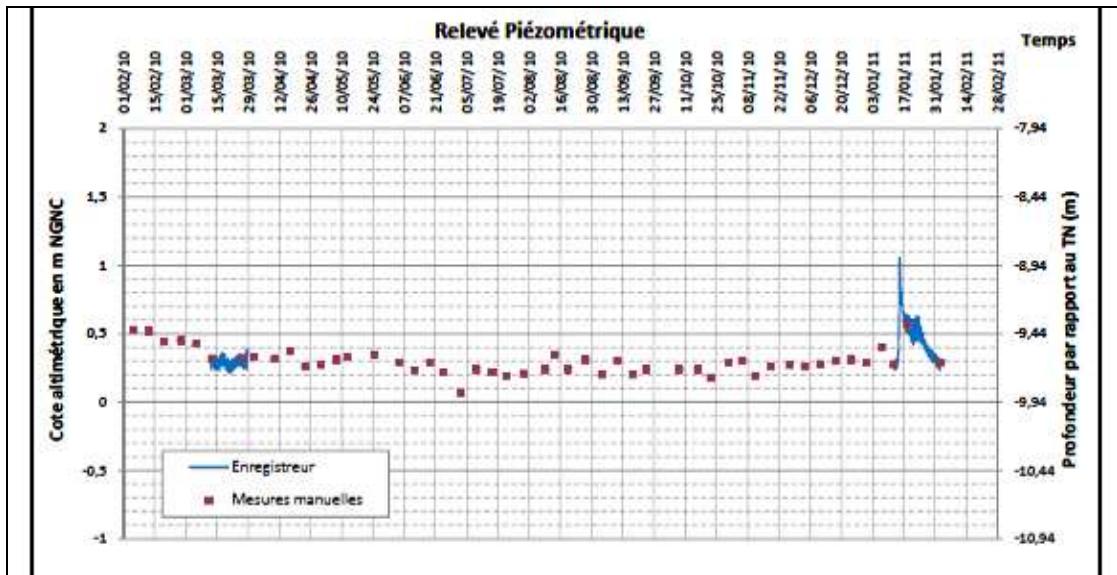
**Figure 6 : Relevé piézométrique du PZ61**

Concernant la réponse des piézomètres vis-à-vis de l'événement Vania, tous les piézomètres ont enregistré une rehausse qui était légère sauf pour le PZ61 au droit duquel on a mesuré une montée du niveau de l'eau de plus d'un mètre. Le niveau est revenu à la normale le lendemain.

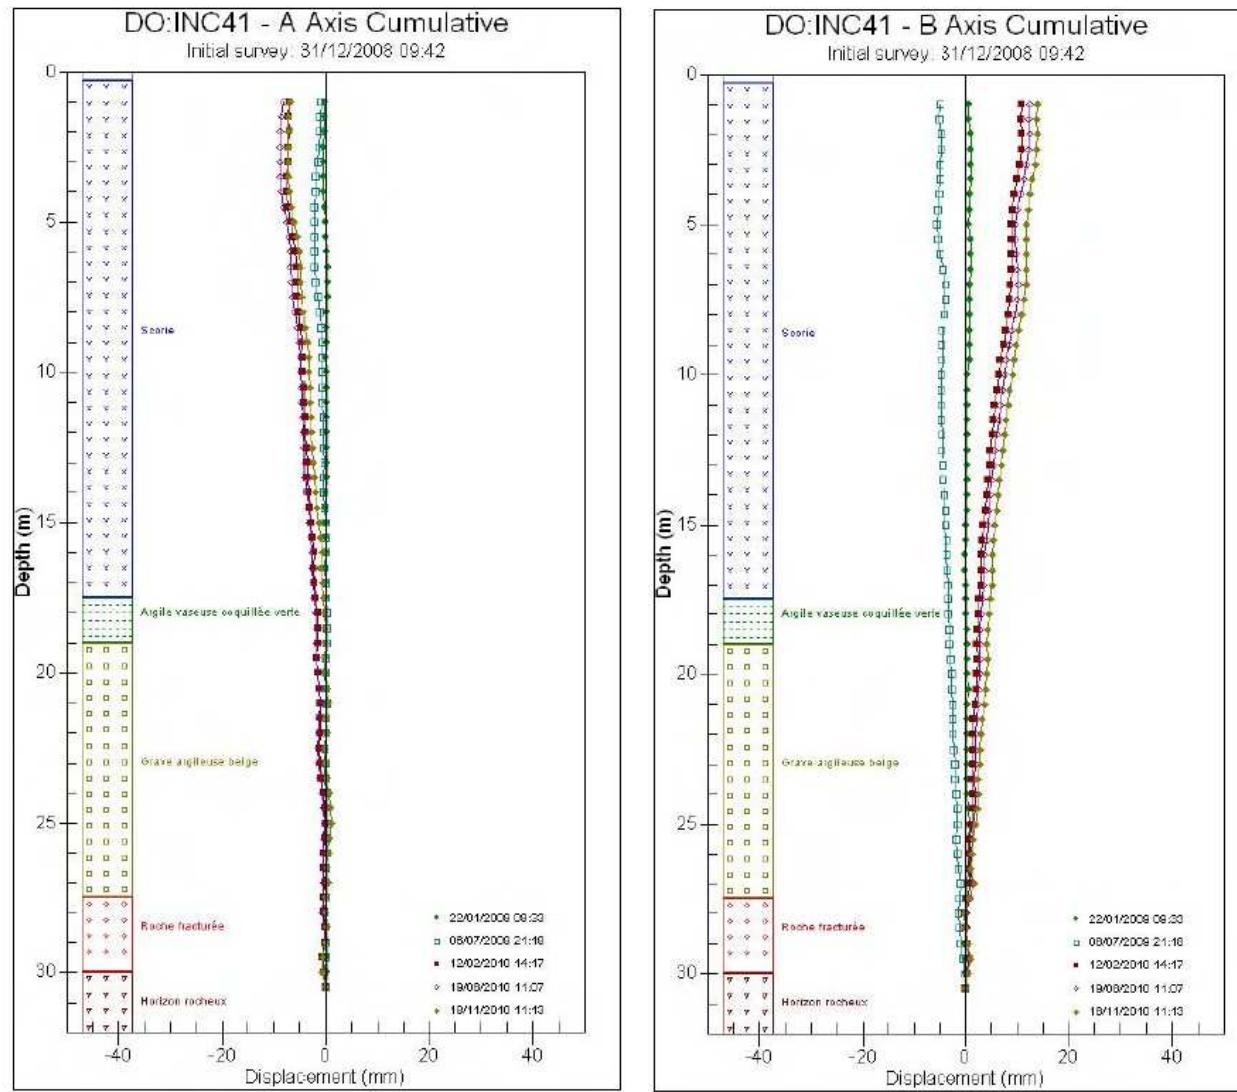
L'interprétation des mesures de déplacements réalisées au droit des deux inclinomètres en service INC41 et INC51 montre que les déplacements horizontaux restent faibles (Cf. Figures 7 et 8).

Le profil vertical des déplacements est régulier de haut en bas et ne présente pas de signes de cisaillement au niveau des interfaces.

Nous tenons à rappeler que l'inclinomètre INC41 ne présente pas un ancrage suffisant au niveau du substratum (2,5 m seulement). Ainsi, les déplacements réels seraient légèrement sous-estimés.

**Figure 7: Profils de l'inclinomètre INC41 (Gauche = Axe principal, Droite = Axe transversal) (Origine : Mémorandum technique, GOLDER NC, 097301008-026-M-Rev0-Instrumentation Doniambo Novembre 2010, 03/12/2010)**

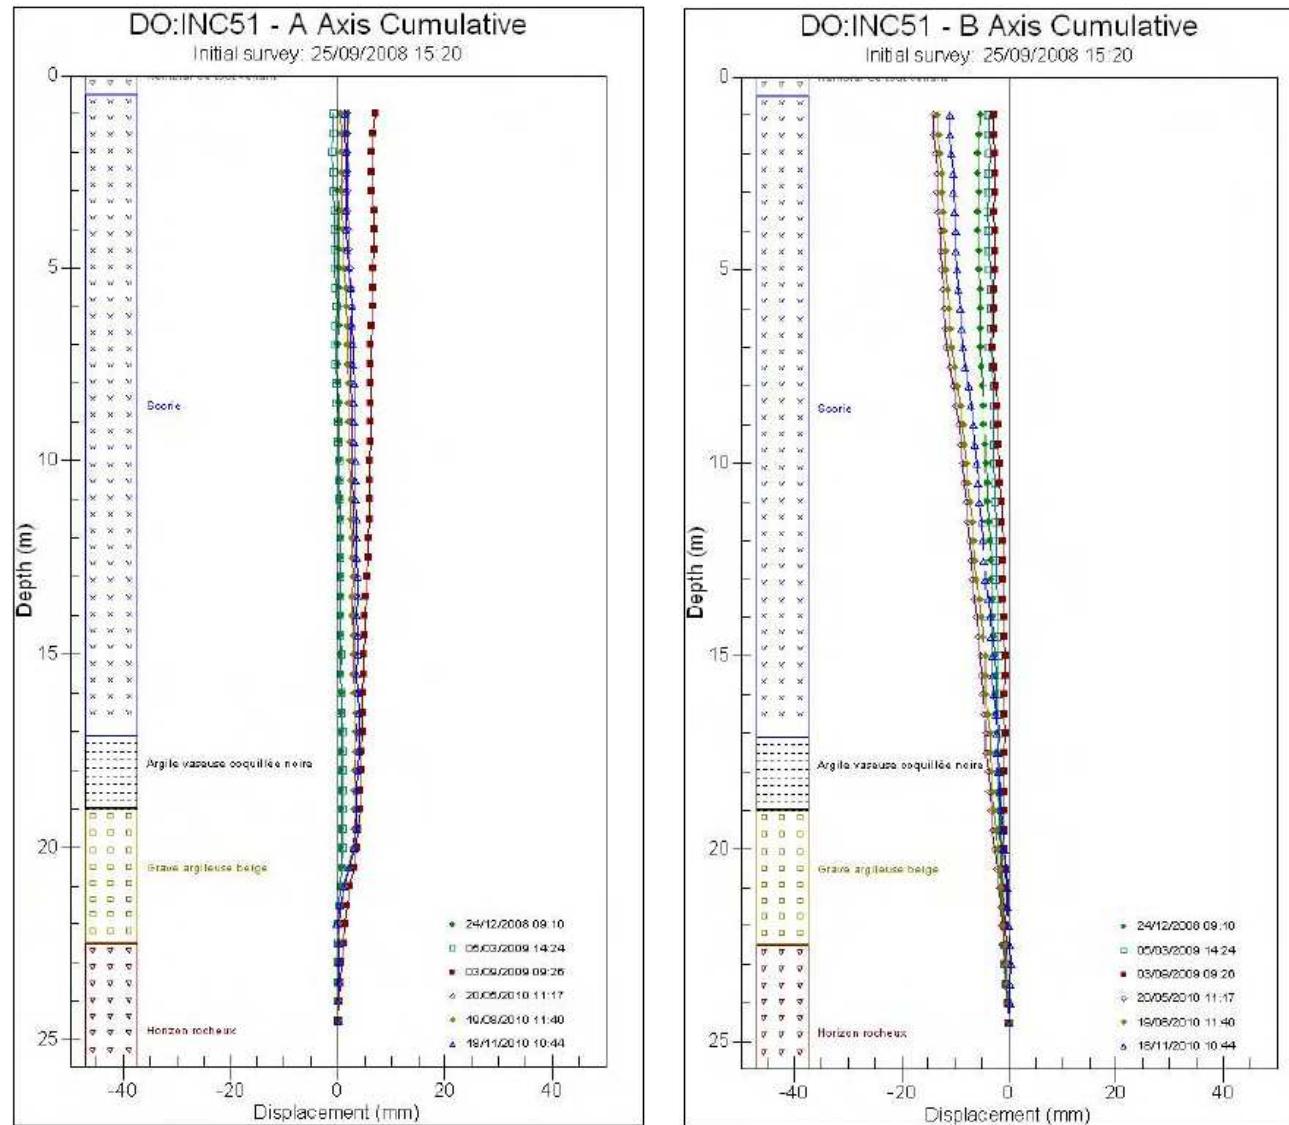
**Figure 8 : Profils de l'inclinomètre INC51 (Gauche = Axe principal, Droite = Axe transversal)**
