**USINE DE DONIAMBO - NOUMEA
VERSE A SCORIES**

Ref : Mecater/SLN/28/GJ/A/2012

SYNTHESE ANNUELLE DES MISSIONS D'AUDIT 2011

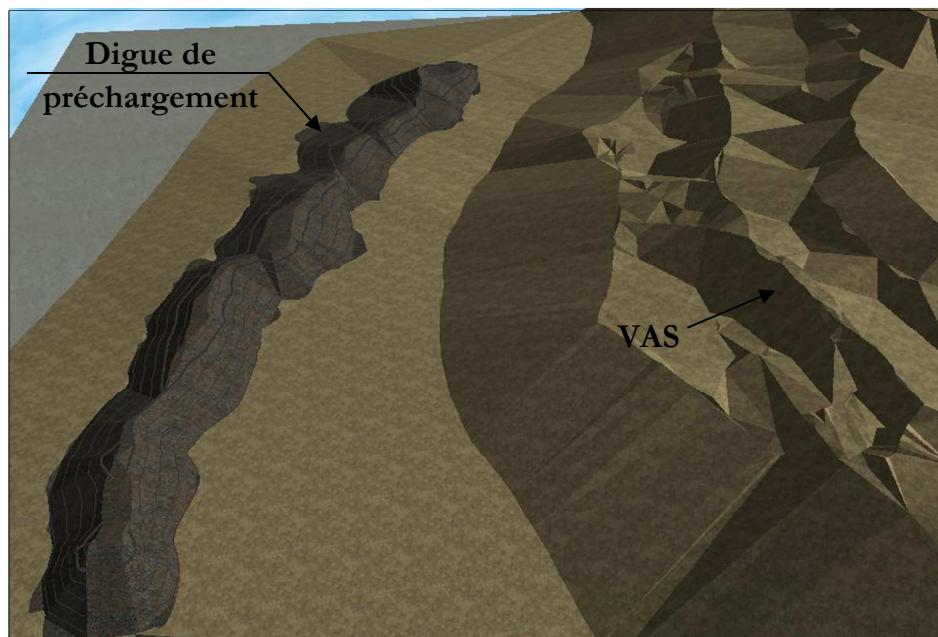
Figure 1 : Vue 3D de la digue de préchargement

Ce préchargement concernant une bande faisant 300 m de longueur sur 35 m de largeur a été réalisé en début de l'année 2011.

Un levé bathymétrique de la zone a été réalisé en fin de chantier et a permis de démontrer :

- L'absence de poinçonnement de la scorie dans la vase
- Le merlon construit est stable
- L'absence de dispersion de la scorie
- Le volume déplacé à terre correspond au volume de scorie mesuré dans l'eau avec un coefficient de foisonnement de 1,1.

Afin d'étaler au plus vite l'emprise actuelle de stockage, nous recommandons de démarrer le stockage des scories de fusion dans la zone maritime après la finalisation de la plateforme de stockage des produits de dragage soit vers mi 2013.

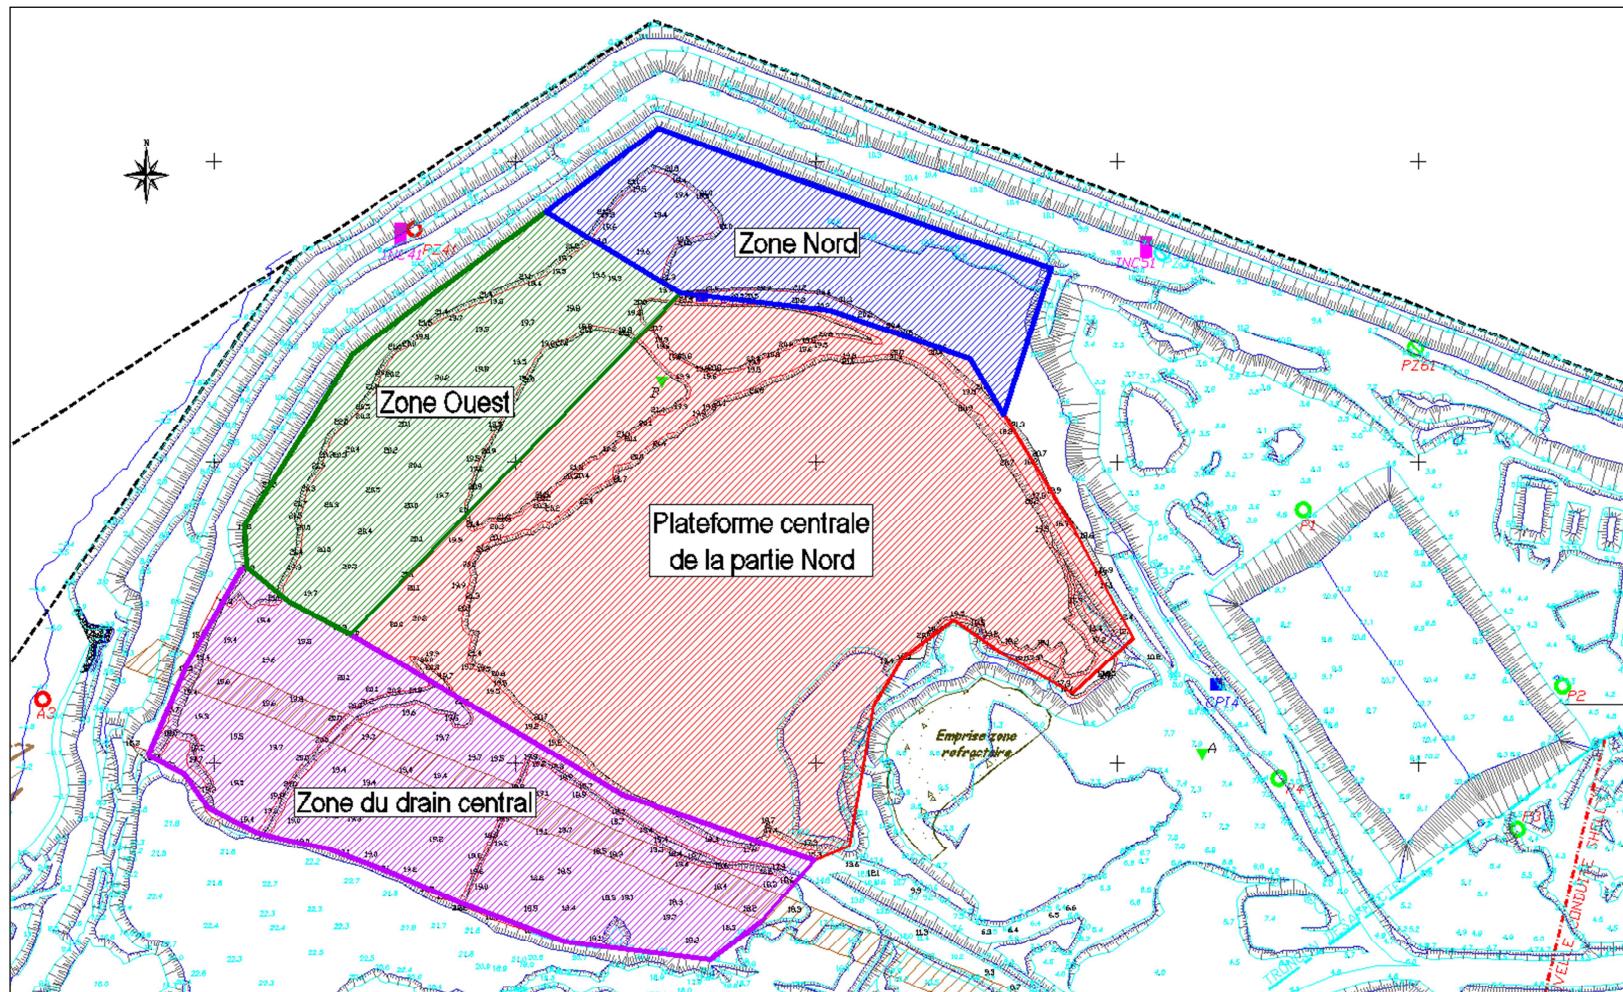
Figure 2 : Zone de stockage de scories de fusion durant l'année 2011

A l'état actuel, la plateforme sommitale de la verve n'est pas régulière et se trouve à des altitudes variables (CF figure N°2) :

- Dans la partie Sud-Ouest, la plateforme sommitale se situe à la cote + 22 NGNC.
- Dans la partie Nord-Ouest, la plateforme sommitale se situe à une cote moyenne + 20 NGNC.
- Dans la partie Nord-Est, la plateforme sommitale se situe à la cote + 4 NGNC.
- Dans la partie Sud-Est, la plateforme sommitale présente des élévations variables, allant de la cote + 5 jusqu'à + 20 NGNC.
- Le canal Nord se situe à la cote +19 NGNC.

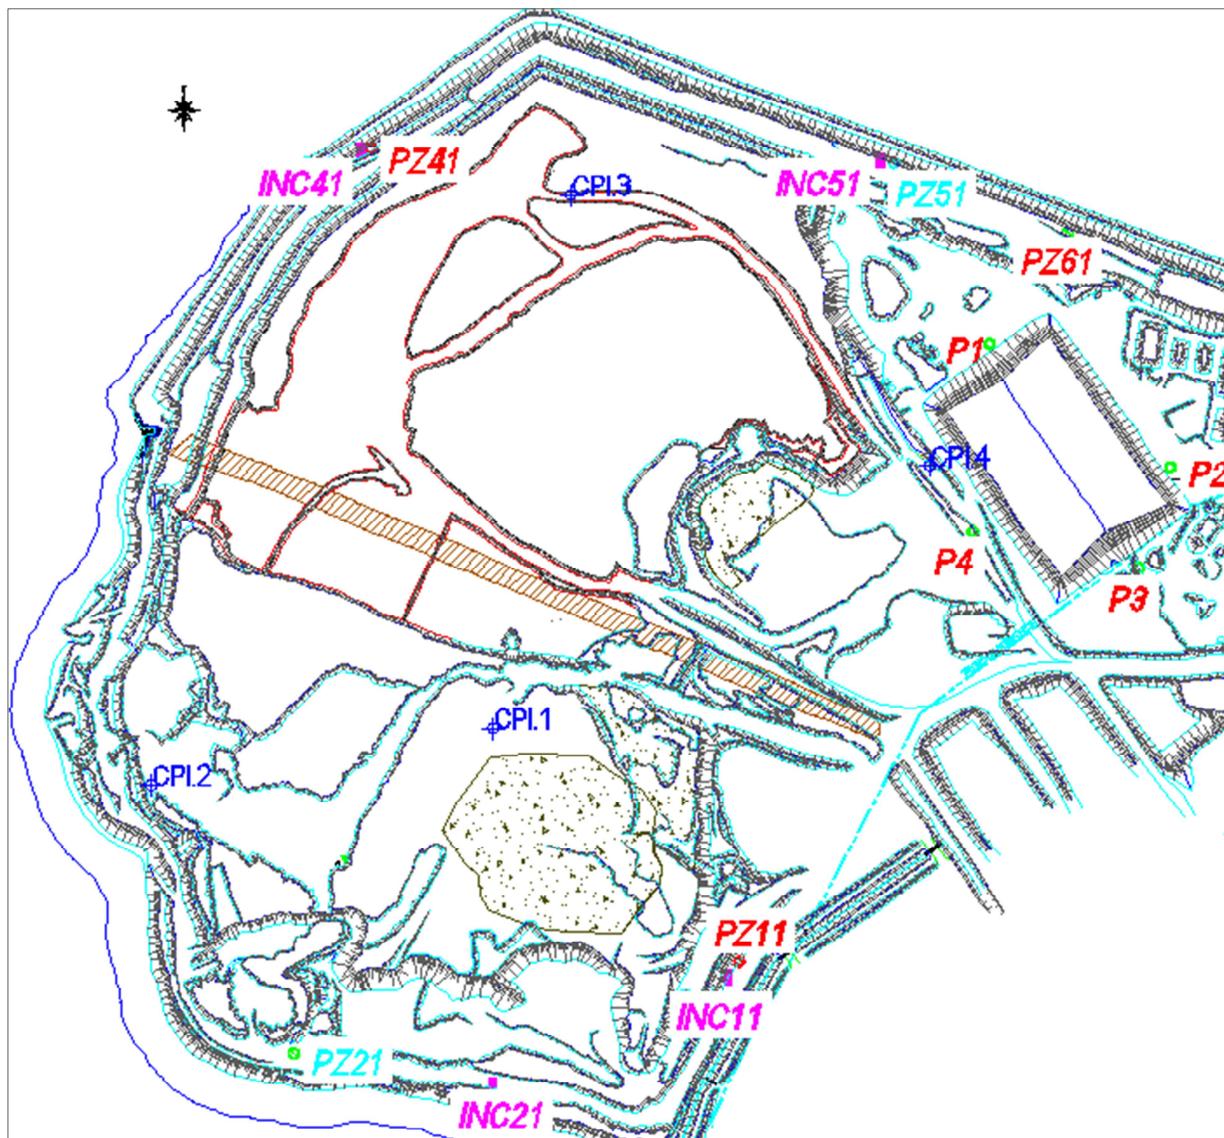
Figure 10 : Implantation du dispositif d'auscultation au niveau de la verge à scorie

Le dispositif d'auscultation installé au niveau de la verve à scorie comporte actuellement : 4 inclinomètres, 4 cellules de mesure des pressions interstitielles et 5 piézomètres à tube ouvert.

- La tête du tube inclinométrique INC11 a été endommagé par un engin ayant déplacé le pneu de protection (tube PVC complètement plié et rainures abîmées).
- Le sommet du tube piézométrique PZ11 a été recouvert d'un volume de terre.

Ainsi, nous recommandons de remplacer l'inclinomètre INC11 et de réparer le piézomètre PZ11.

Enfin, nous recommandons de remplacer l'inclinomètre INC11.

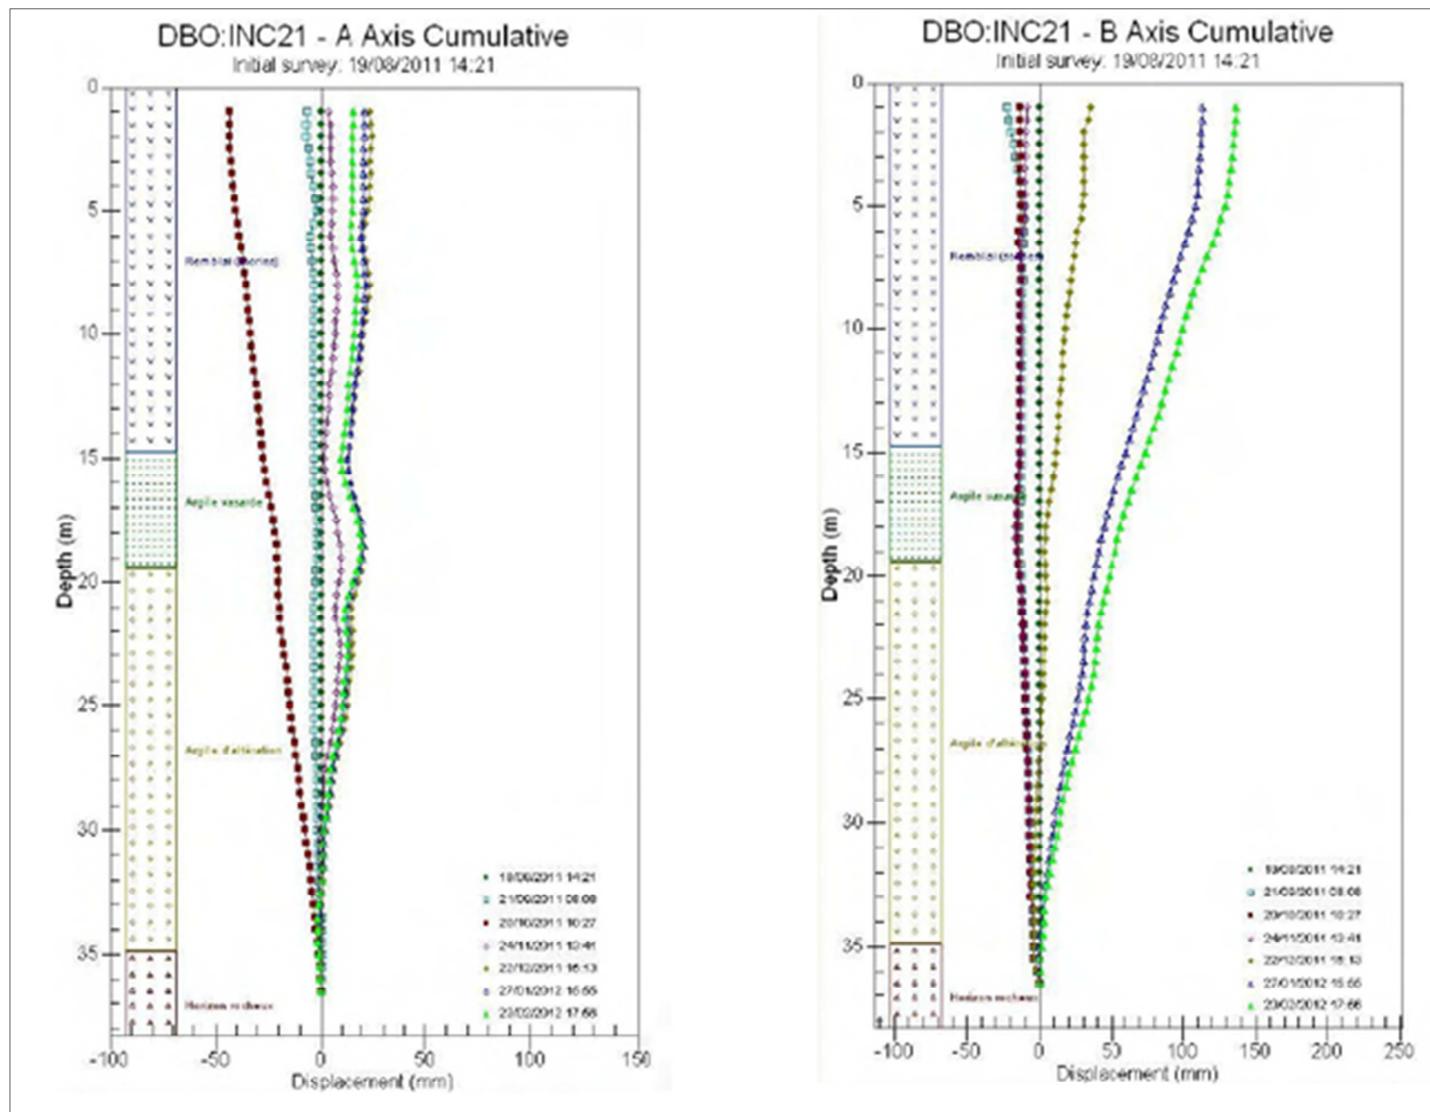
Figure 12: Profils des inclinomètres DBO INC21, A-Axis et DBO INC21, B-Axis

Les déplacements horizontaux cumulés en tête des inclinomètres sont de l'ordre de :

- 15 cm pour l'INC21
- 1 cm pour l'INC41
- 2 cm pour l'INC51

Nous tenons à préciser que les déplacements mesurés au niveau de l'inclinomètre INC21 nous semblent erronées. En effet, un déplacement de 7 cm au bout d'un mois au niveau d'une zone qui ne contient aucune activité de stockage est peu vraisemblable.

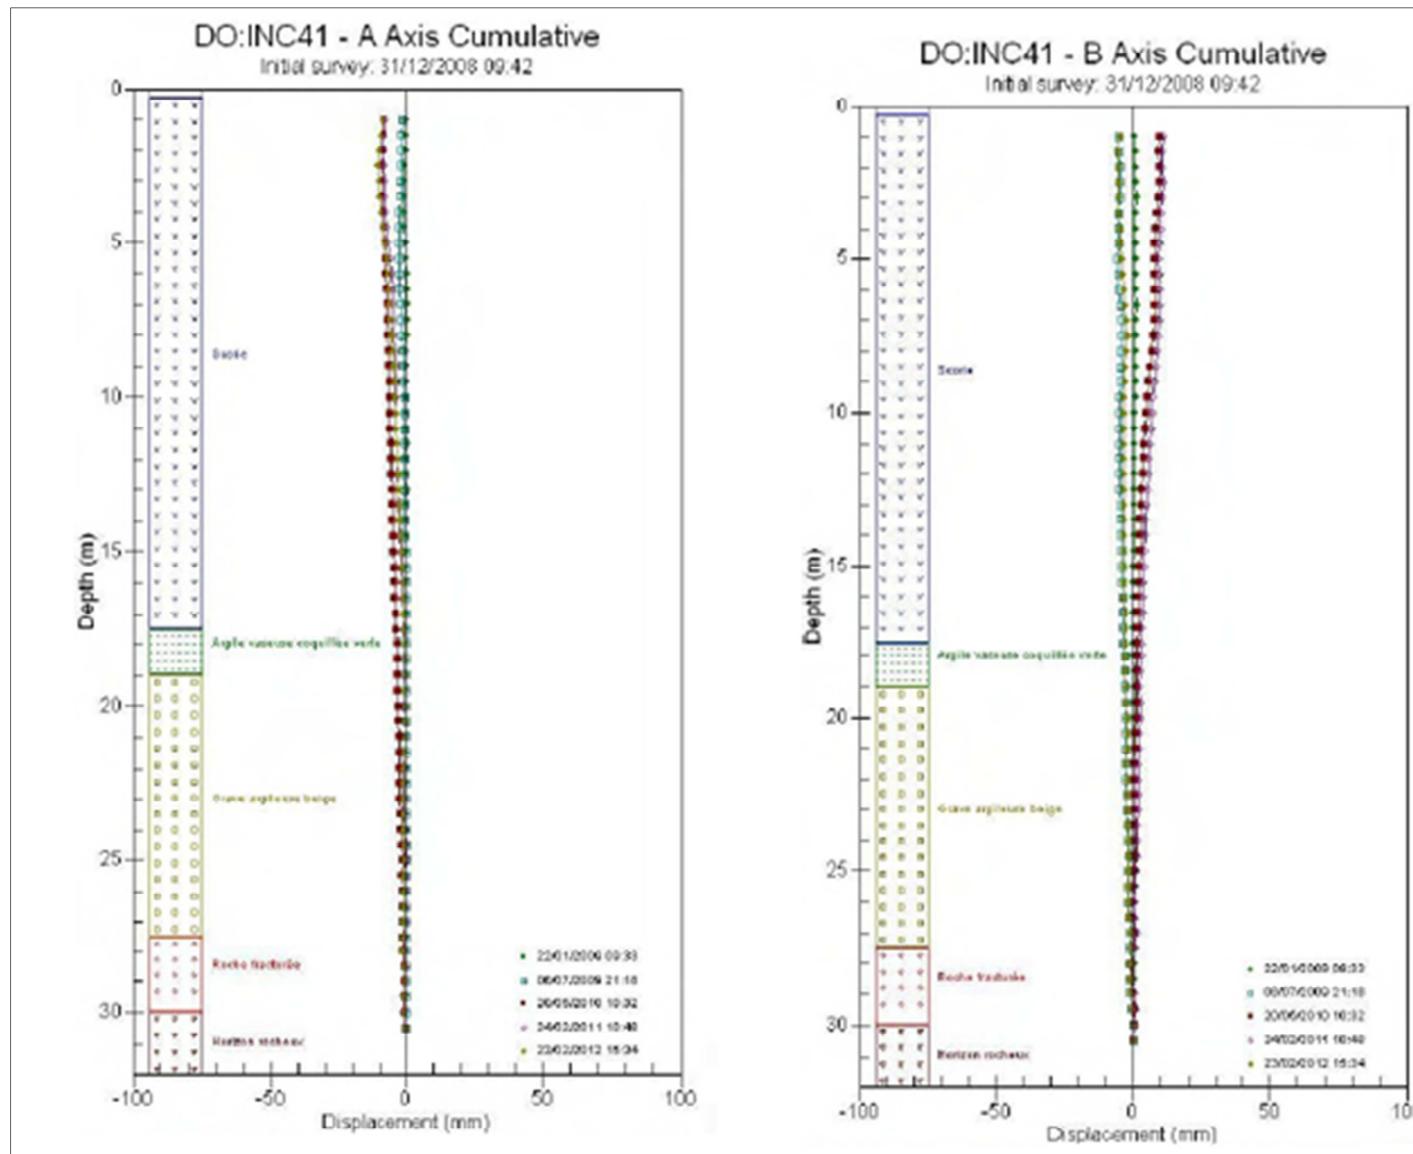
Figure 13 : Profils des inclinomètres DO INC41, A-Axis et DO INC41, B-Axis

Par ailleurs, le profil vertical des déplacements des inclinomètres INC41 et 51 est régulier de haut en bas et ne présente pas de signes de cisaillement au niveau des interfaces.
