Objet : Eléments de réponse suite à l'inspection réalisée le 19 janvier 2016

<b>Eléments de réponse aux demandes de l'inspecteur ICPE, suite au compte rendu en date du 14/03/16</b>	Création : 24/08/2016
		Statut du doc. : externe
Réf. : /2016/CG		
Auteur :

## SITE DE MONT MOU

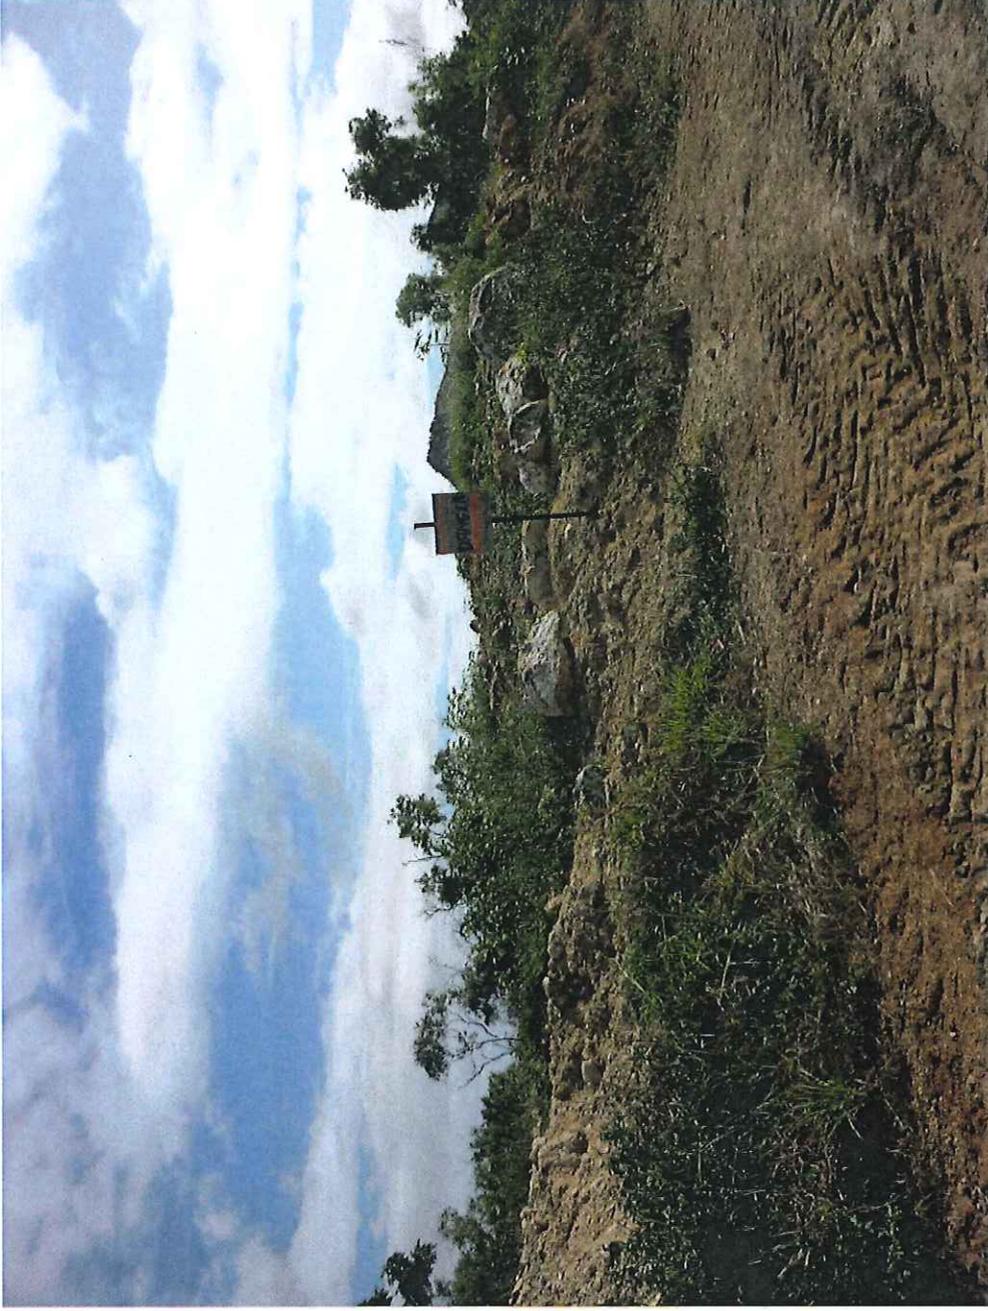
**Annexe 4 : Indication de localisation des fosses à cadavres**

La signalisation de la fosse à cadavres a été effectuée à l'aide d'un panneau (voir annexe 4).
