DIRECTION DE
L'ENVIRONNEMENT

**COMPTE RENDU DE VISITE
INSPECTION D'INSTALLATIONS CLASSEES**

Installation	Station d'épuration Dumbéa 2
Exploitant	SECAL
Gestionnaire	Calédonienne des eaux
Commune	Dumbéa
Quartier	Koutio
Date de l'inspection	13/10/2016
Nom(s) inspecteur(s)	
Accompagnants

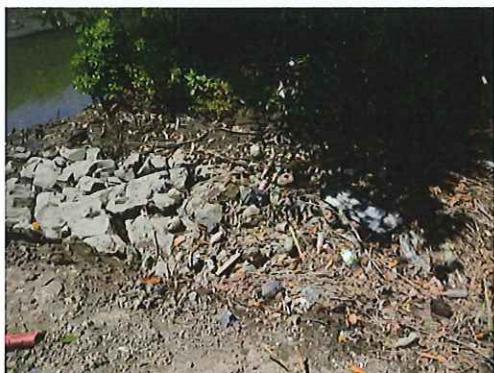
La portion d'évacuation a été réalisée la semaine précédant la visite. Il est constaté une remontée importante de déchets au niveau de l'évacuation du by-pass apportés par la marée depuis le lit de la Tonghoué. L'enrochement au point de rejet en est recouvert et n'est plus visualisable. **Il est demandé à l'exploitant de procéder au nettoyage de cette zone à chaque constat de remontée de déchets.**

Photo 7 : Sortie du trop plein recouverte de déchets

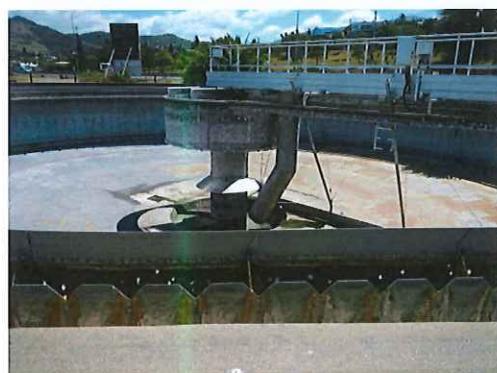
Le clarificateur est observé et est complètement vide. L'atelier boues n'est pas utilisé mais l'exploitant indique qu'un essai à récemment été effectué sur les filtres presse à bande. Il est constaté un reste de boues dans la benne de stockage devant l'atelier boues, des andains de compost et le lit de séchage des boues rempli de boues séchées. **Il est demandé à l'exploitant de la station d'épuration de Koutio de transmettre à l'inspection des installations classées un courrier d'information de type cessation d'activité afin d'indiquer :**

Photo 2 : Clarificateur de la station d'épuration de Koutio

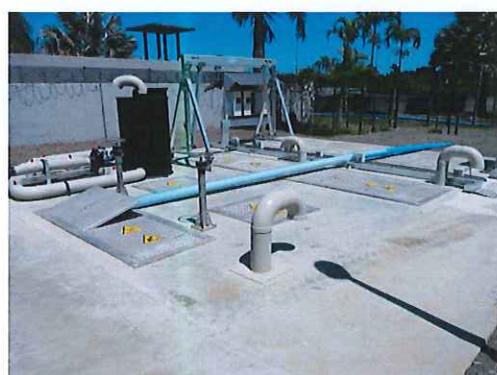
Photo 4 : Poste de relevage, décaillouteur et désodorisation

L'exploitant indique que les sanitaires de la station d'épuration de Koutio sont encore utilisés occasionnellement. En effet, on observe une canalisation d'arrivée de la station vers le poste de relevage (en bleue sur la photo 4).

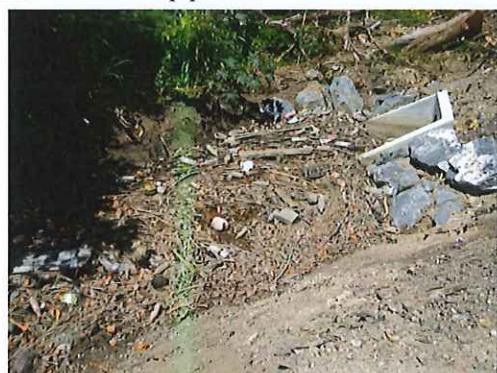
Photo 6 : Sortie du trop plein recouverte de déchets

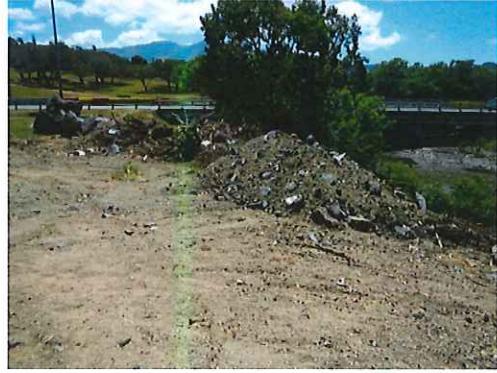
Les déblais issus de la réalisation de l'évacuation n'ont pas encore été évacués. **Ces déchets doivent être évacués de la zone sous un délai de 15 jours.**

Photo 8 : Déblais à évacuer

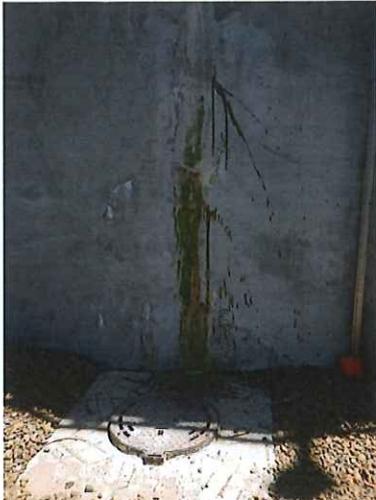
Des fissures sont constatées dans les bétons des bassins d'aération et du clarificateur. Ces fissures ont provoquées des petits écoulements d'eaux usées sur les parois des bassins. Des injections ont été réalisées au niveau des fissures afin de les colmater. **Il est demandé à l'exploitant d'apporter une vigilance toute particulière sur ces fissures, de procéder à un colmatage rapide et de nettoyer les zones affectées.**

Photo 17 : Fissure colmatée du bassin d'aération

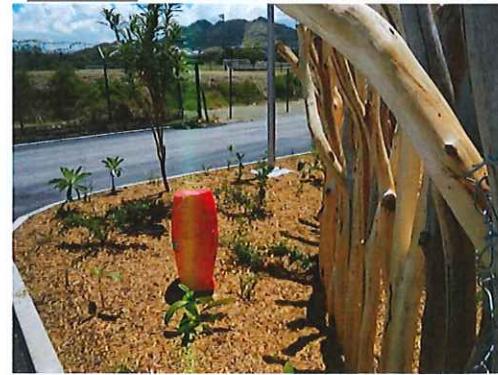
5.2	Moyens de lutte contre l'incendie	<p>Les zones de végétation sont régulièrement entretenues et l'exploitant indique qu'un contrat d'entretien d'un an est actuellement en cours.</p> <p>Des moyens de lutte incendie sont observés, notamment le poteau incendie à l'entrée de l'installation et la prise d'eau au niveau du clarificateur à laquelle les pompiers peuvent directement se raccorder. L'installation est équipée d'extincteurs et de moyens d'alerte des services d'incendie et de secours. Le plan global des installations facilitant l'intervention des services d'incendie et de secours avec une description des dangers pour chaque local n'est pas observé.</p> <p>Du matériel permettant le traitement des épanchements et des fuites (produits d'absorption, neutralisant) et les masques, pelles, seaux, réserve de matériaux (sable) sont mis à disposition sur site dans un délai d'un mois par l'exploitant.</p>

Photo 24 : Borne incendie à l'entrée du site

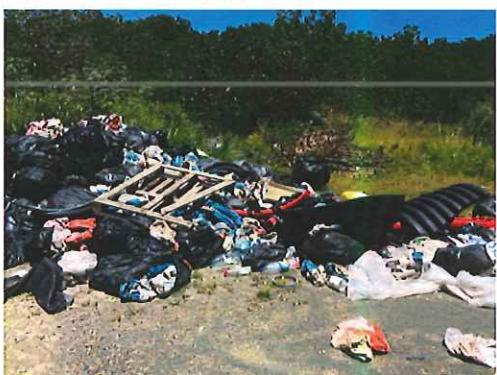
1.14	Connaissance des produits-étiquetage-état des stocks de produits dangereux	<p>L'ensemble du site est maintenu propre. Il est observé un tas de déchets (sac de ciment, tuyauterie...) de chantier abandonnés sur le chemin de l'émissaire. Il est demandé à l'exploitant de précéder au nettoyage de cette zone dans un délai de deux semaines.</p>
		<p>Le futur exploitant indique qu'un contrat d'entretien contre les nuisibles va être mis en place.</p>
		<p>L'installation est équipée d'alerte anti-intrusion et incendie.</p>
		<p>Le plan de tous les réseaux a été modifié avec le renvoi des boues sur Koutio. Il est demandé à l'exploitant de transmettre une version à jour de ce plan sous un mois.</p>
		<p>Les installations électriques ont été contrôlées lors de la mise en service de l'installation. Le rapport de contrôle est à transmettre à l'inspection des installations classées sous un délai d'un mois.</p>

Photo 31 : Déchets de chantier à évacuer

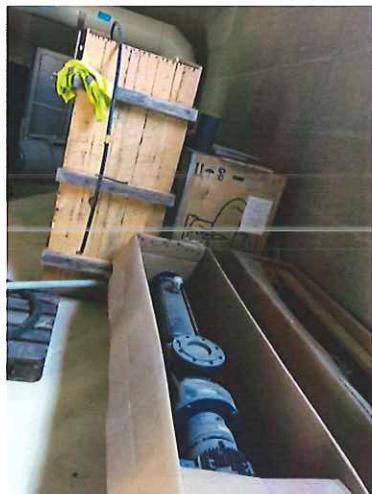
ARTICLE CONCERNÉ	NATURE DE LA PRESCRIPTION	OBSERVATIONS DE L'INSPECTEUR (IIC) / INFORMATIONS DE L'EXPLOITANT (EXP) / DEMANDES DE L'INSPECTION
2.2	Prévention des indisponibilités	<p><u>Traitements et rejets liquides :</u></p> <p>Un stock de matériel et de pièces de rechanges adéquates est présent sur site dans le local de stockage des produits chimiques. L'exploitant indique qu'un inventaire de ce stockage doit être réalisé.</p>

Photo 30 : Stockage de pièces de rechange

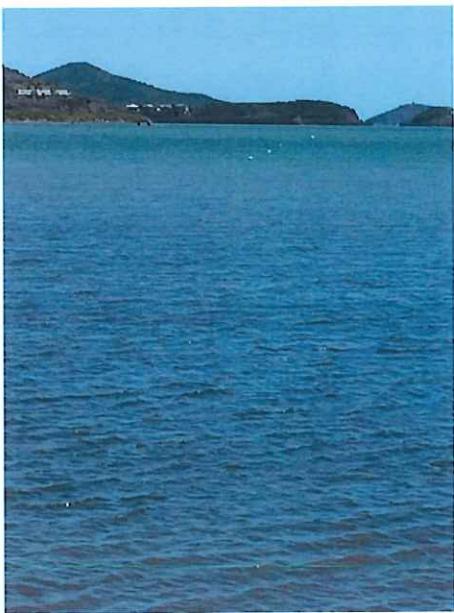
2.5	Condition de rejet	<p>Aucun groupe électrogène de secours n'est actuellement présent sur site. L'exploitant doit disposer de cet équipement à tout moment, s'assurer que son accès est possible et que les voies et conditions de circulation après raccordement soient possibles autour de ce dernier. Il est demandé à l'exploitant de mettre en place un groupe électrogène de secours sur site dans un délai de 4 mois.</p> <p>A la mise en service de chaque phase, une analyse hebdomadaire (T, pH, DBO5, DCO, MES, Ngl, P) est réalisée sur une durée de 3 mois. L'ensemble des résultats d'analyses dont dispose l'exploitant pour ces mesures doit être transmis à l'inspection des installations classées. Ces mesures doivent être réalisées jusqu'à la fin de la période de 3 mois suivant la mise en service de la station soit fin octobre 2016.</p> <p>Il est rappelé à l'exploitant que pendant les 3 premiers mois suivant la mise en service puis de façon bi trimestrielle sur les 9 derniers mois, un suivi topographique/bathymétrique doit être réalisé. L'exploitant indique que ces relevés ont été réalisés dont les rapports sont à transmettre à l'inspection des installations classées sous un délai d'un mois.</p> <p>Les effluents by-passés à l'entrée de la station sont mesurés par un système de comptage automatique.</p> <p>La signalisation définitive de l'émissaire par bouée a été mise en place et l'ajout sur les cartes SHOM est en cours.</p>

Photo 33 : Balisage de l'émissaire en mer

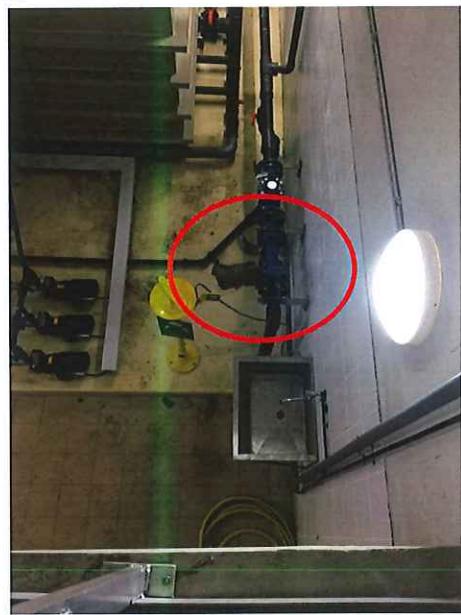
Une fuite est observée au sein de l'atelier boues au niveau d'une canalisation. **Cette fuite doit être identifiée et la zone nettoyée.**

Photo 34 : Fuite dans l'atelier boues à identifier
