Direction de  
l'Environnement

## COMpte RENDU D'INSPECTION D'INSTALLATIONS CLASSEES

<b>Etablissement</b>	Installation de stockage temporaire et de démontage de véhicules hors d'usage
<b>Exploitant</b>	Auto Soso
<b>Commune</b>	Nouméa
<b>Référentiel</b>	Code de l'Environnement de la province Sud
<b>Date de la visite</b>	09 novembre 2016
<b>Nom de l'agent visiteur</b>	
<b>Accompagnée de</b>	Monsieur Sofian LEBRUN (gérant)

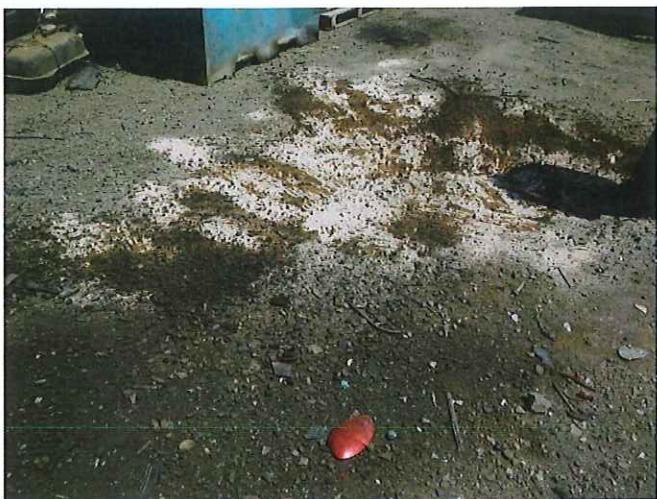
La surface de stockage de pièces détachées destinées à la vente est également très grande. L'ensemble des pièces n'est pas contenue dans le dock et certaines pièces telles que portières, vitres, pneus, jantes, ect. se trouvent en extérieur et à même le sol (photo n° 4). Il a été relevé que des moteurs démontés, non réutilisables et souillés d'hydrocarbures sont entreposés en extérieur sur la terre et non dans la benne qui leur est dédiée (photos n° 5 et 6). Il a également été relevé la présence, à différents endroits, de traces d'hydrocarbures sur le sol en extérieur du dock (photos n° 5 et 7).

Photo n°7 : traces d'hydrocarbures sur le sol

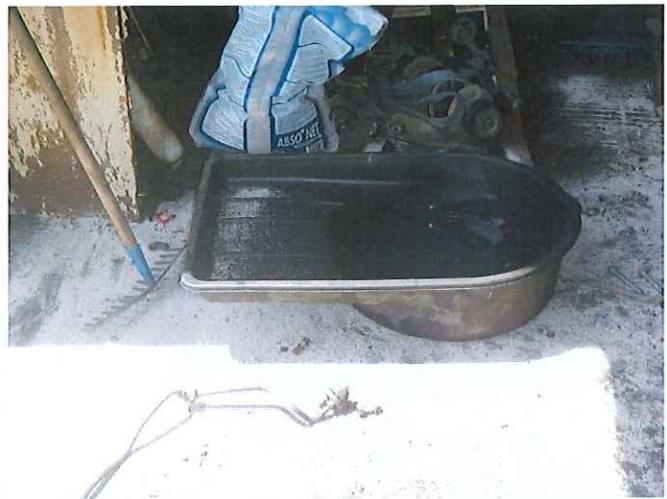
Lors du démontage des véhicules présents sur les ponts dans le dock, il a été noté la présence

de bac de récupération d'hydrocarbures (photo n°8) et d'un fût de stockage de ces hydrocarbures. Ce fût n'est pas positionné sur une rétention. Il convient de mettre le fût sur une rétention adaptée dans un délai d'un mois.

Photo n°8 : bac de récupération des hydrocarbures

- remettre en place les extincteurs ou déplacer les emplacements et faire contrôler les extincteurs, délai un mois ;
- disposer le fût de stockage d'hydrocarbures sur une rétention adaptée, délai un mois ;
- transmettre un dossier ICPE conformément aux articles 412-2 et 413-1 à 413-56 du code de l'environnement de la province Sud, dans un délai de six mois.

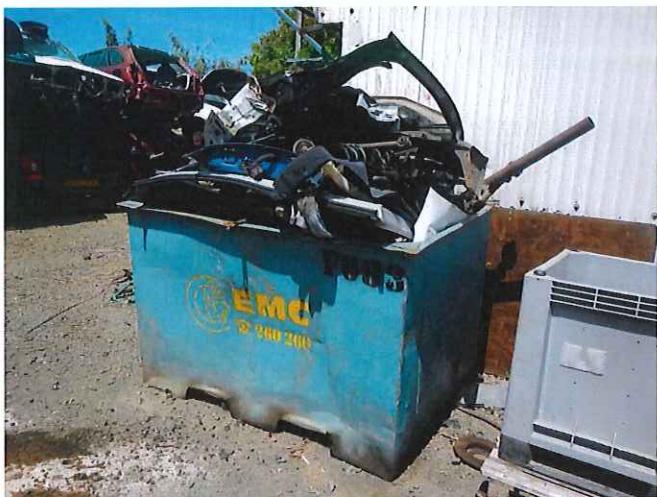
Photo n°9 : benne de stockage de déchets métalliques

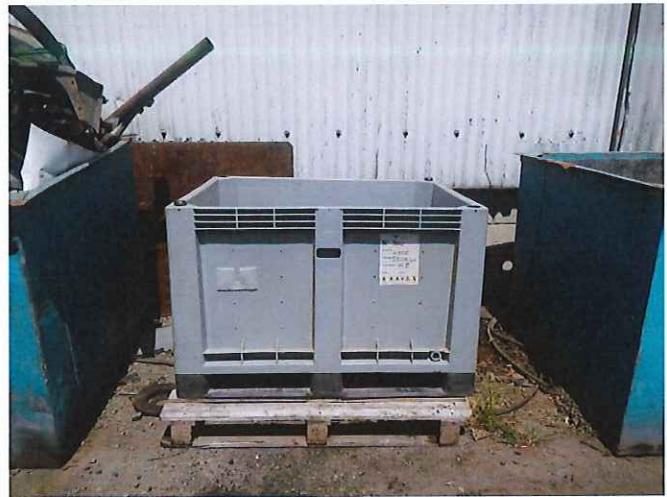
Photo n°10 : benne de stockage de batteries usagées

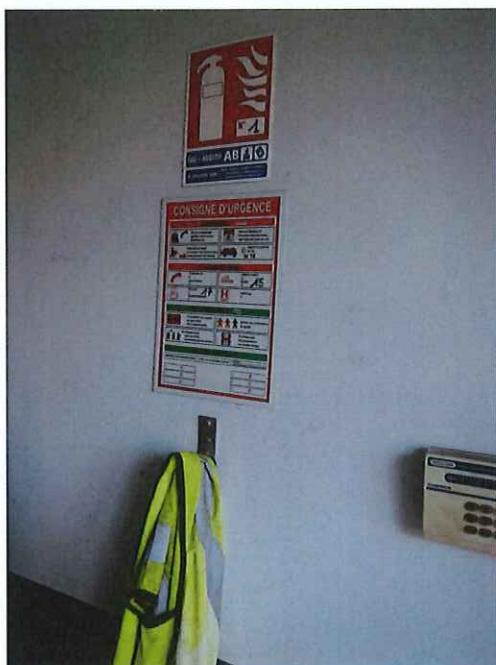
Les moyens de protection incendie ne sont pas présents aux emplacements qui leurs sont dédiés. La dernière vérification remonte à mai 2015. Il convient de remettre les extincteurs à leurs emplacements ou de déplacer les emplacements en fonction des besoins et de faire vérifier les extincteurs, dans un délai d'un mois.

Photo n°11 : absence d'extincteur à l'emplacement dédié

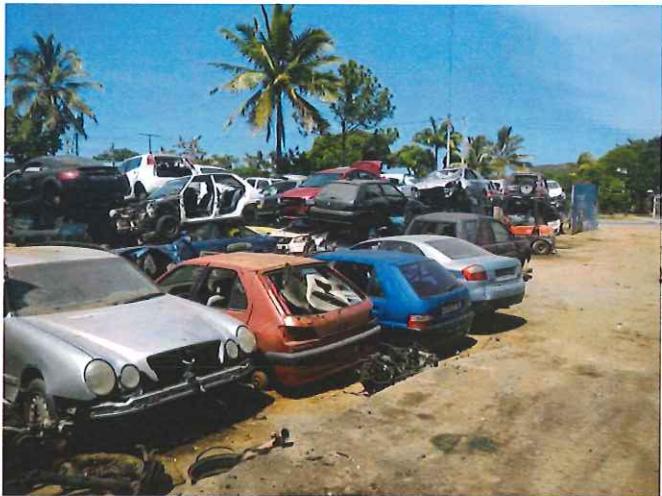
Lors de la visite, il a été constaté que la quantité de véhicules est très importante par rapport à la surface dédiée au stockage des véhicules. Il convient de noter que les véhicules sont en moyenne stockés sur deux hauteurs (photos n° 1, 2 et 3). L'exploitant a indiqué que la situation actuelle est exceptionnelle et due au fait qu'une société ayant cessé son activité de démontage de véhicules a cédé à la société Auto Soso tout son stock de véhicules. L'exploitant a également souligné qu'en général le stockage de véhicules est limité au sol.

Photo n°1 : stockage situé sur la droite au niveau de l'entrée de la casse réservée aux livraisons de voitures

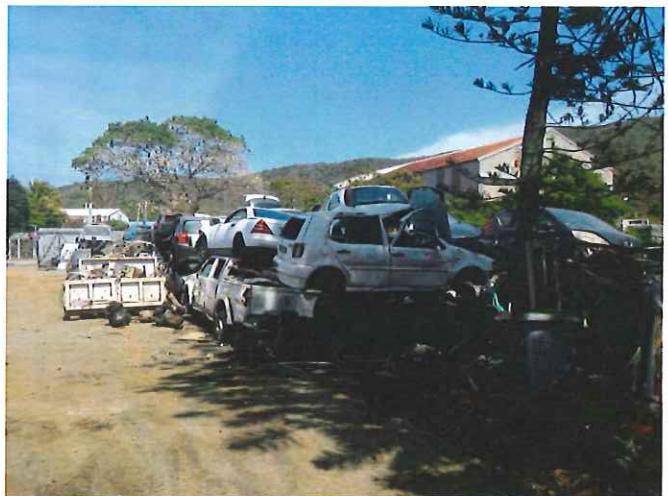
Photo n°2 : stockage situé sur la gauche au niveau de l'entrée de la casse réservée aux livraisons de voitures

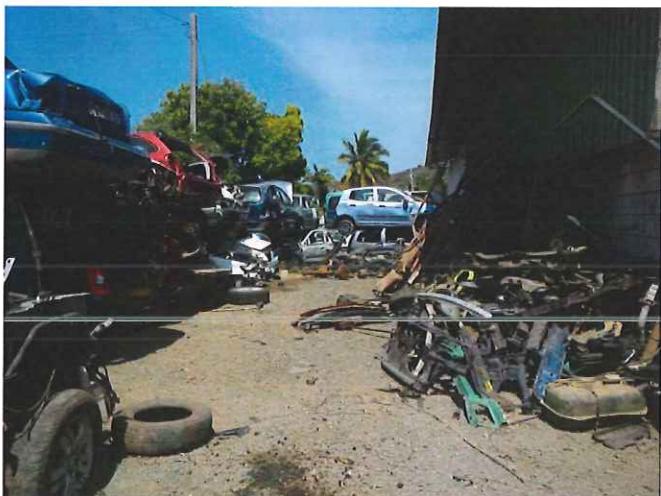
Photo n°3 : stockage de véhicules et de pièces métalliques sur le côté droit du dock

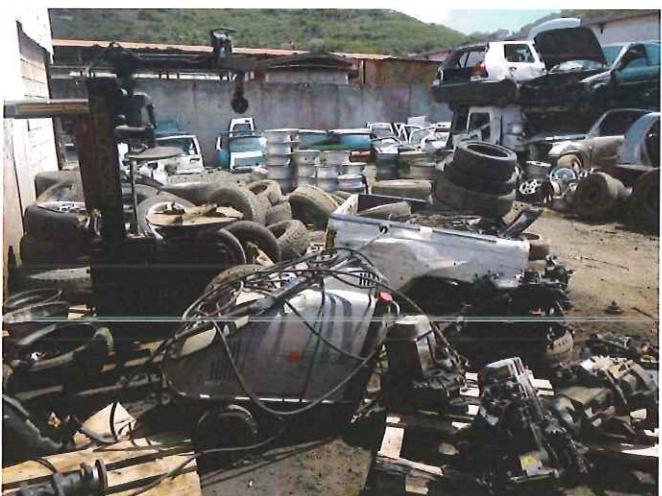
Photo n°4 : stockage de pièces en extérieur à même le sol

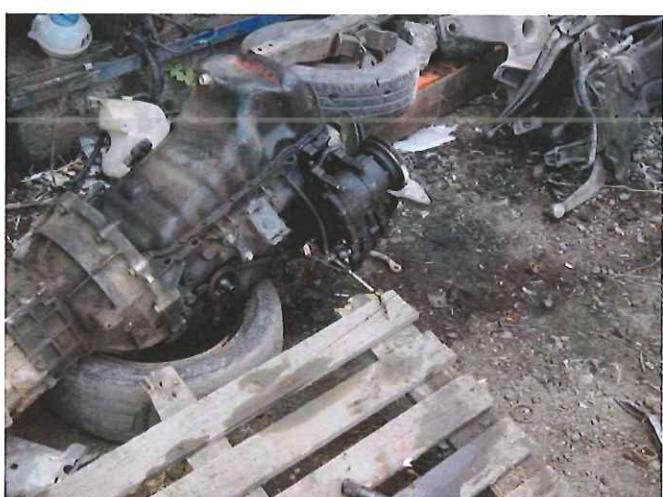
Photo n°5 : stockage de moteurs non réutilisables et présence d'hydrocarbures sur le sol

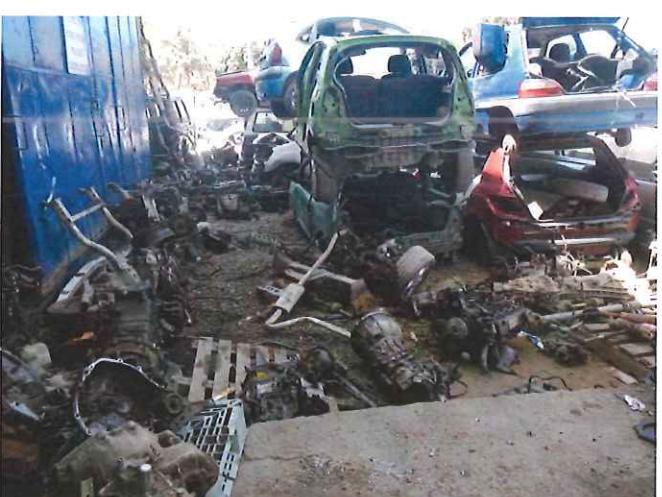
Photo n°6 : zone de stockage de moteurs non réutilisables devant le dock
