DIRECTION DE  
L'ENVIRONNEMENT

COMPTE RENDU DE VISITE  
INSPECTION D'INSTALLATIONS CLASSEES

Installation	Installation de récupération de déchets de métaux
Exploitant	EMC
Commune	Nouméa
Quartier	Zone industrielle de Ducos
Date de la précédente inspection	12/12/2013
Date de l'inspection	03/11/2016
Nom(s) inspecteur(s)	
Accompagnant(s)

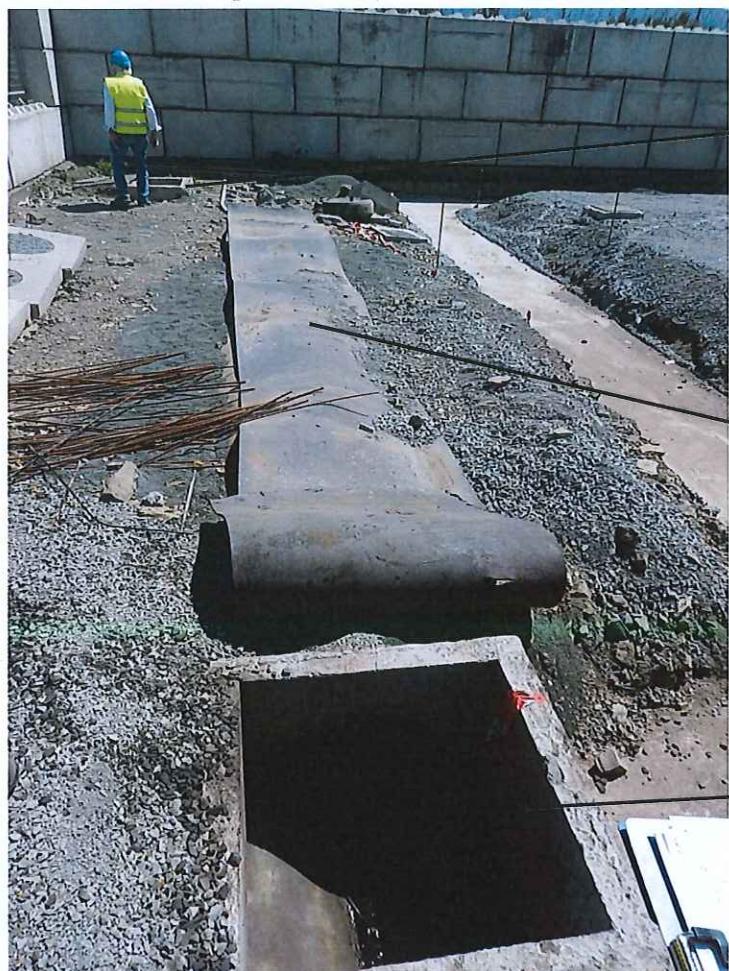
NATURE DU CONTROLE	<b>OBSERVATIONS DE L'INSPECTION(IIC) / INFORMATIONS DE L'EXPLOITANT (EXP) *</b> <b>DEMANDES DE L'INSPECTION</b>
<p>Collecte et traitement des effluents liquides</p>	<p>IIC :</p> <ul style="list-style-type: none"> <li>– un débourbeur séparateur d'hydrocarbures (DSH) est en place à l'angle Nord-Ouest du site (photo 1). Le dimensionnement de celui-ci sera apprécié dans le cadre de la mise à jour du dossier de demande d'autorisation d'exploiter ;</li> <li>– des débris sont observés au niveau du regard amont du DSH ;</li> <li>– un caniveau est en cours de construction à la périphérie Nord de l'installation (photo 2). Celui-ci aura notamment pour rôle de retenir les eaux d'extinction d'incendie. La capacité de retenue de celui-ci sera appréciée dans le cadre de la mise à jour du dossier de demande d'autorisation d'exploiter ;</li> <li>– le regard de collecte des effluents provenant de la zone de rétention de la presse est en partie chargé d'eau.</li> </ul> <p>EXP :</p> <ul style="list-style-type: none"> <li>– la mise en service du DSH est effective mais l'alimentation électrique pour le fonctionnement du système d'alerte n'est pas encore fonctionnelle ;</li> <li>– une réfection du réseau de collecte des eaux pluviales de la voie bitumée (raquette), à usage de circulation et de zone de parking, a été réalisée. Le réseau de collecte de la raquette est désormais raccordé au DSH ;</li> <li>– les DSH de la presse et du local de stockage des huiles neuves ont été supprimés. Les réseaux de collecte des effluents de ces zones sont désormais raccordés au DSH situé au Nord-Ouest du site ;</li> <li>– lors du démantèlement du DSH de la presse, il a été constaté que celui-ci était endommagé et que son contenu s'échappait dans le sol expliquant notamment la pollution identifiée au niveau du piézomètre situé à proximité direct de celui-ci ;</li> <li>– une vanne de sectionnement sera mise en place au niveau du regard situé en amont du DSH ;</li> <li>– les débris présents dans le regard amont du DSH sont en partie des chips de pneumatiques. Un curage sera réalisé manuellement pour les retirer ;</li> <li>– le contrôle du bon fonctionnement du réseau de collecte a été effectué. Un nettoyage de la presse a par ailleurs été effectué récemment ce qui peut expliquer la présence d'eau dans le regard du réseau de collecte de la presse.</li> </ul>

Photo 1 : emplacement du débourbeur séparateur d'hydrocarbures (DSH)

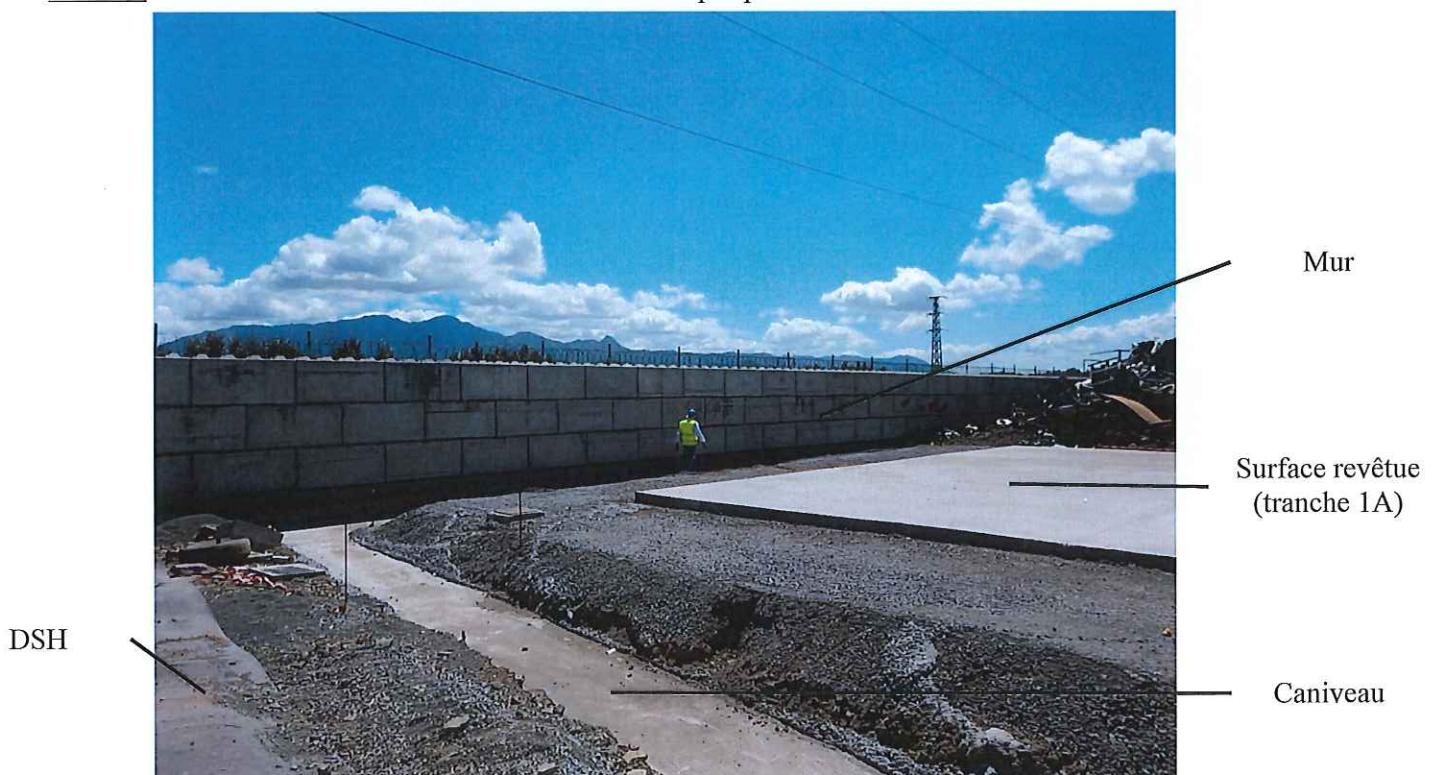
Photo 2 : caniveau en cours de construction et mur à la périphérie Nord du site

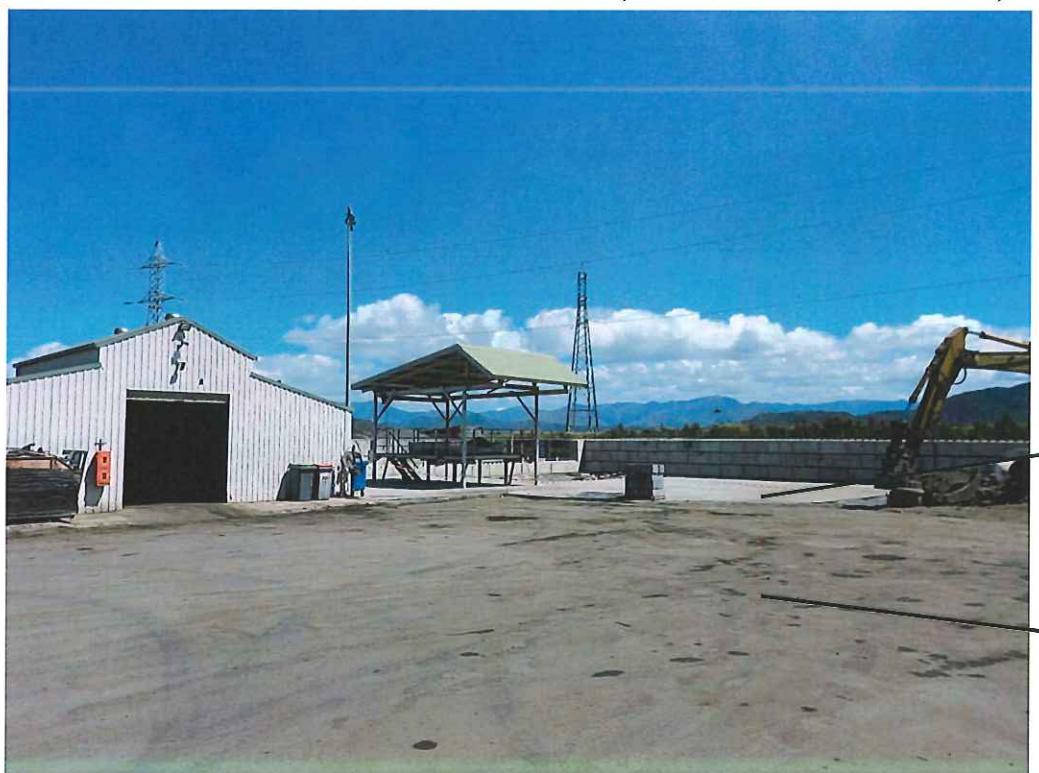
<p>Prévention et gestion des pollutions</p>	<p>EXP :</p> <ul style="list-style-type: none"> <li>– compte tenu des contraintes d'exploitation, le phasage initial a été ajusté au fur et à mesure de l'avancée des travaux. 2 zones ont déjà fait l'objet d'une couverture horizontale (annexe 3 transmise par l'exploitant le 4/11/16) : <ul style="list-style-type: none"> <li>• 535 m<sup>2</sup> au niveau de la zone « tranche 1A » (photos 3 et 4) ;</li> </ul> </li> </ul>

Photo 3 : couverture horizontale de la zone de la tranche 1A (vue en direction du Nord-Ouest)

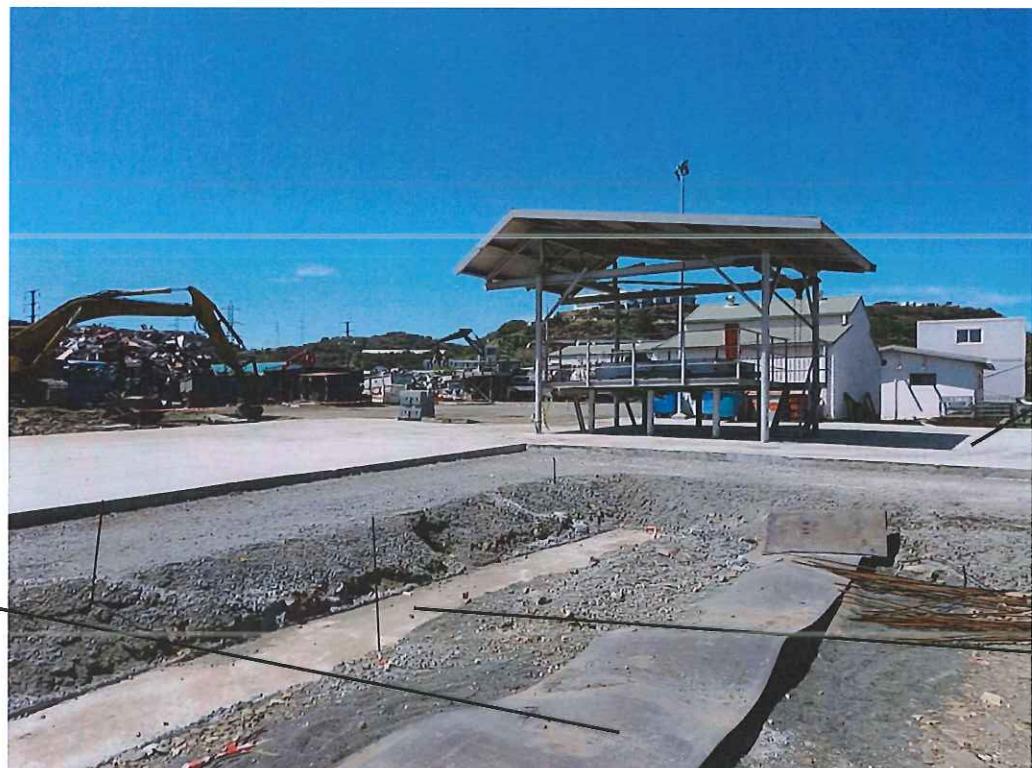
Photo 4 : couverture horizontale de la zone de la tranche 1A (vue en direction du Sud-Est)

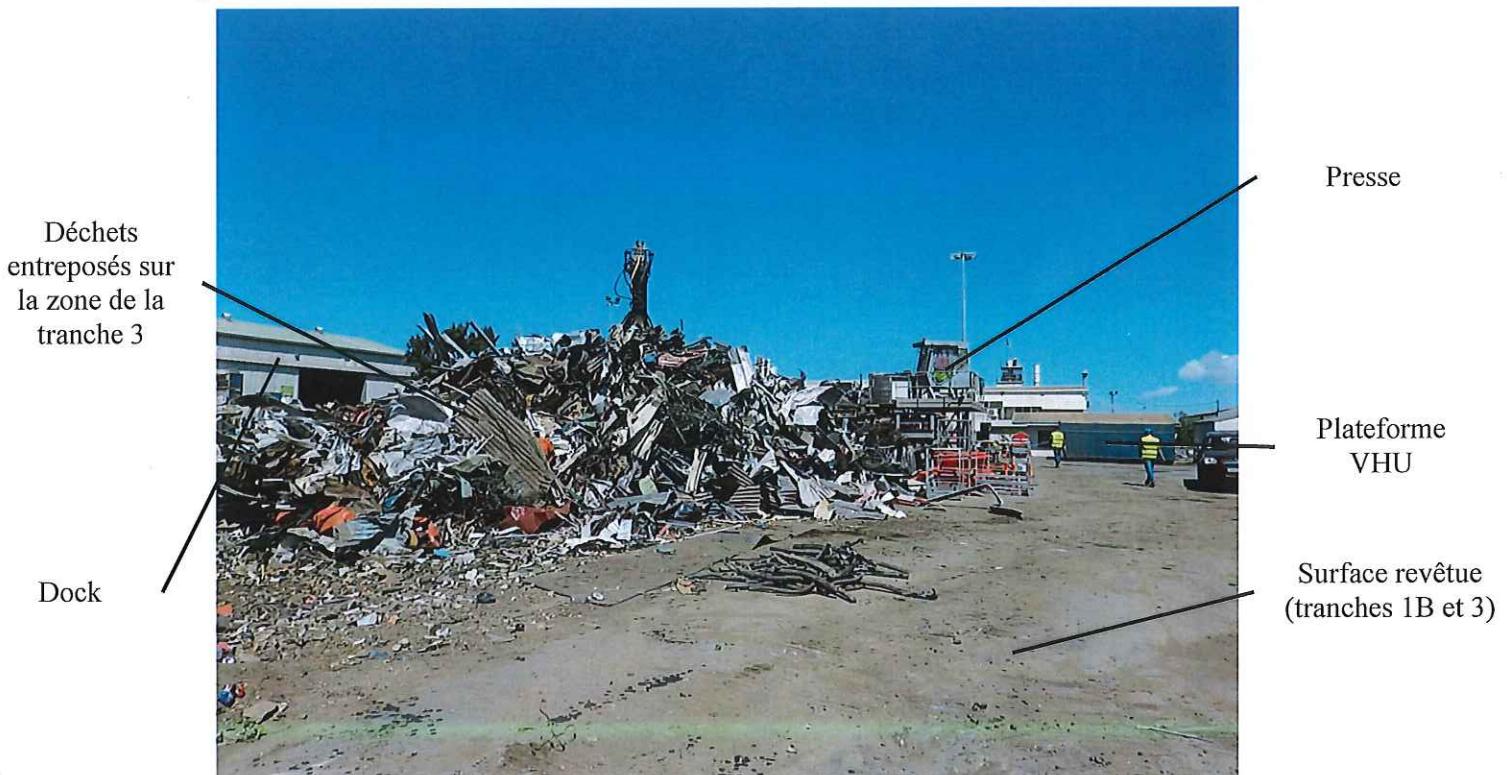
NATURE DU CONTROLE	<b>OBSERVATIONS DE L'INSPECTION(IIC) / INFORMATIONS DE L'EXPLOITANT (EXP) *</b> <b>DEMANDES DE L'INSPECTION</b>
	<ul style="list-style-type: none"> <li>• 710 m<sup>2</sup> au niveau des zones « tranche 1B » et « tranche 3 » (photos 5 et 6) ;</li> <li>- d'ici la fin d'année 2016, 598 m<sup>2</sup> supplémentaires au niveau des zones « tranche 1B » et « tranche 3 » devraient être couverts ;</li> <li>- au cours de la semaine du 7 au 13 novembre 2016, les travaux de construction de la première phase du caniveau situé à la périphérie Nord de l'installation devraient être finalisés ;</li> <li>- les surfaces sont recouvertes de béton contenant des fibres métalliques qui lui confèrent ses qualités de résistance (au passage des engins notamment). Afin de limiter le risque de fissures du béton, des entailles jointées de quelques centimètres de profondeur sont réalisées sur les surfaces revêtues ;</li> <li>- une étude a été mandatée auprès d'un bureau d'études afin de définir la profondeur du confinement vertical des pollutions ainsi que le système de traitement des eaux souterraines polluées pompées lors des travaux de confinement. Un rendu de l'étude devrait être disponible sous 3 mois ;</li> <li>- la suite des travaux de confinement du site est programmée selon le planning communiqué dans la réponse à l'arrêté de mise en demeure du 21 septembre 2016.</li> </ul> <p><b>Dès sa réception, l'exploitant transmettra les résultats de l'étude complémentaire réalisée sur la profondeur du confinement vertical et le système de traitement des eaux souterraines polluées.</b></p> <p>IIC : des gouttières de collecte des égouttures provenant de la plateforme de la presse ont été mises en place autour de la rétention, élargissant ainsi la surface de collecte des égouttures de la presse (photo 7).</p>

Photo 5 : couverture horizontale des zones de la tranche 1B et de la tranche 3 (vue en direction de l'Ouest)

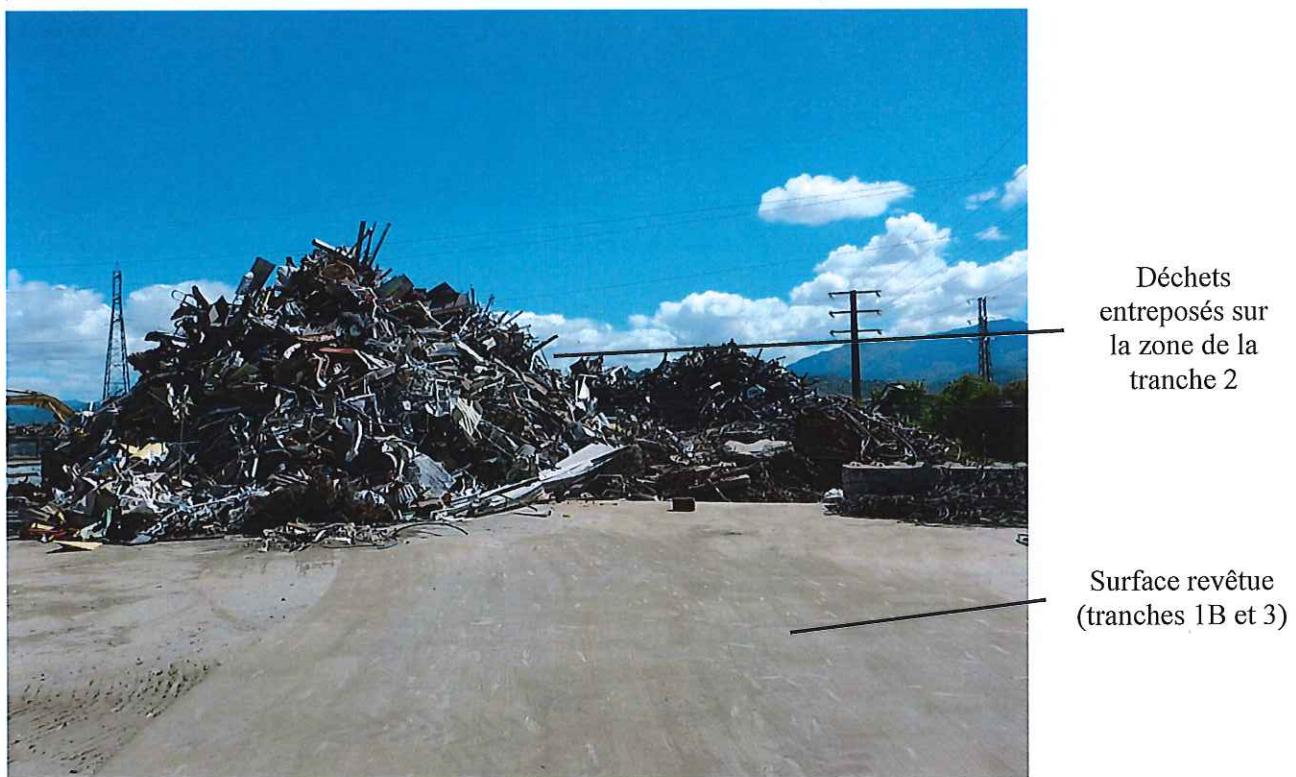
Photo 6 : couverture horizontale des zones de la tranche 1B et de la tranche 3 (vue en direction du Nord)

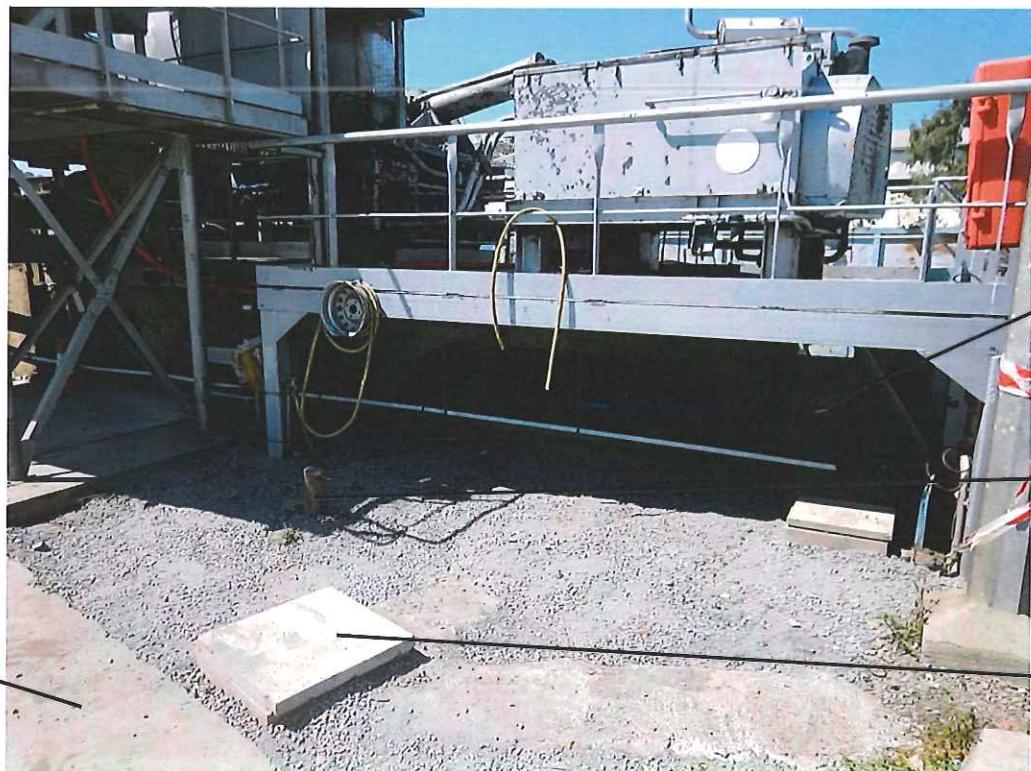
Photo 7 : presse et sa rétention

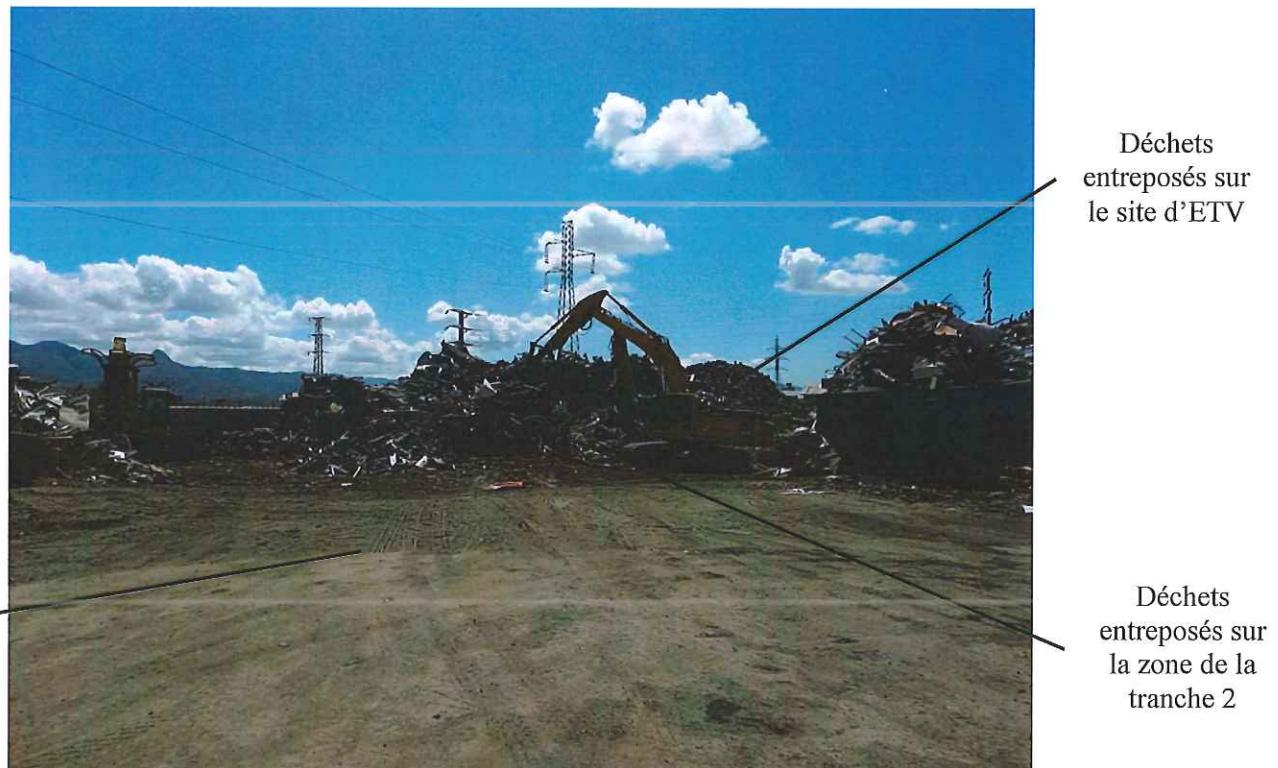
Gestion des déchets	<p>EXP :</p> <ul style="list-style-type: none"> <li>- un tri des déchets entreposés sur les zones restant à couvrir est actuellement en cours (photo 8) ;</li> <li>- certains déchets ont été évacués sur le site de l'installation d'ETV en vue d'être traités ainsi que sur le site d'EMC Doniambo pour ceux à exporter.</li> </ul>
Infrastructures et installations	<p>IIC : un mur de près de 3 mètres de hauteur a été construit à la périphérie Nord de l'installation, surmonté de barbelés (photo 2).</p> <p>EXP :</p> <ul style="list-style-type: none"> <li>- la clôture de la l'ensemble du site a été refaite ;</li> <li>- la cuve de gasoil a été déplacée devant la presse pour les besoins des travaux (photo 9).</li> </ul>
Surveillance des émissions	<p>EXP : des prélèvements de sol et d'eau ont été réalisés pendant les travaux. Leurs analyses sont en cours de réalisation.</p> <p><b>Transmettre les résultats de ces analyses dès leur réception.</b></p> <p>IIC : un regard est situé en amont et en aval du DSH.</p> <p><b>L'exploitant s'assurera que le point de rejet en sortie de l'installation de traitement (DSH) est aménagé pour permettre le prélèvement aisément d'échantillons représentatifs de la qualité des effluents et qui puisse être assorti au débit, ce afin de pouvoir</b></p>

Photo 8 : déchets entreposés sur la zone de la tranche 2 en cours de tri et de nettoyage (vue en direction du Nord-Est)

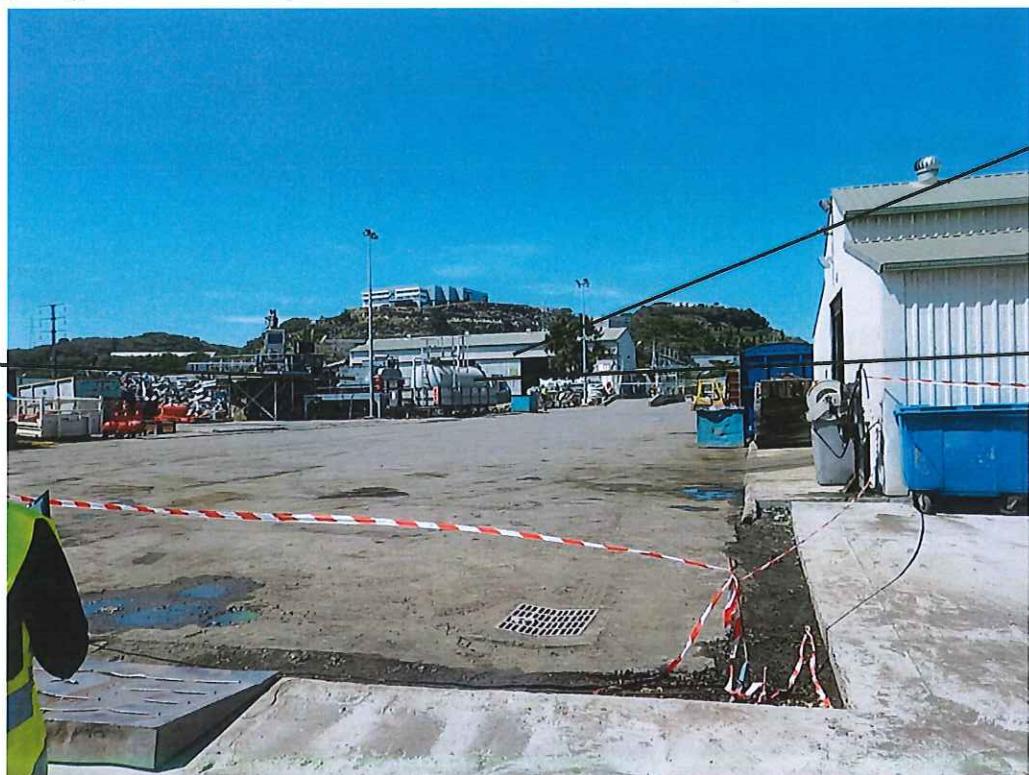
Photo 9 : vue générale du site depuis la zone revêtue de la tranche 1A (vue en direction du Sud-Est)
