**DIRECTION DE
L'ENVIRONNEMENT**

**COMPTE RENDU DE VISITE
INSPECTION D'INSTALLATIONS CLASSEES**

Installation	Ouvrage de traitement et d'épuration des eaux usées du complexe hôtelier Kuendu Beach Resort
Exploitant	SA Kuendu beach
Commune	Nouméa
Quartier	Nouvelle
Date de la précédente inspection	-
Date de l'inspection	25/11/2016
Nom(s) inspecteur(s)	
Accompagnant(s)

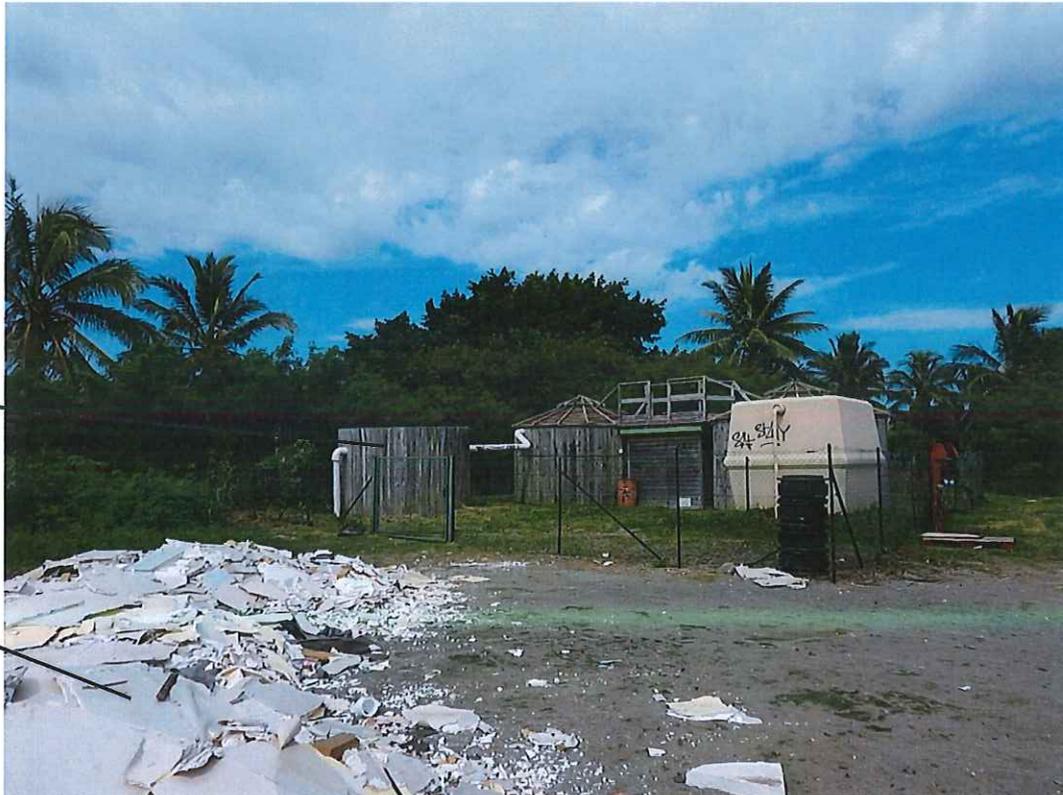
2.5	Ventilation des locaux	– la STEP est visuellement isolée par de la végétation qui l'entoure (photo 1).
2.6	Conformité des installations électriques et remise en route automatique de l'ouvrage	– un entretien de la végétation est assuré à l'intérieur du périmètre clôturé de la STEP ainsi que sur une bande d'environ 1 mètre sur le pourtour extérieur. Toutefois, cet entretien mérite d'être amélioré car certains végétaux n'ont pas été élagués et le puits d'infiltration est recouvert de végétation le rendant inaccessible. – l'installation est accessible, des véhicules pouvant stationner à proximité directe de celle-ci. Les trappes d'accès aux ouvrages principaux (dégraisseur, bassin tampon, bassin d'aération, décanteur) sont accessibles à l'aide d'une échelle. Cette dernière n'est pas mise à disposition en tout temps. – l'installation est clôturée. Toutefois, cette clôture est endommagée par endroit. – les ouvrages présentent quelques graffitis laissant penser que certaines personnes se sont introduites dans la zone clôturée (photo 2). – le local contenant le surpresseur et l'armoire électrique ne dispose pas d'éclairage. La luminosité extérieure est toutefois suffisante pour assurer leur contrôle en journée (photo 3). Débrousser la végétation au niveau du puits d'infiltration et veiller à élaguer les végétaux convenablement. Délai : 1 mois

Photo 1 : vue générale de la STEP et déchets entreposés à proximité

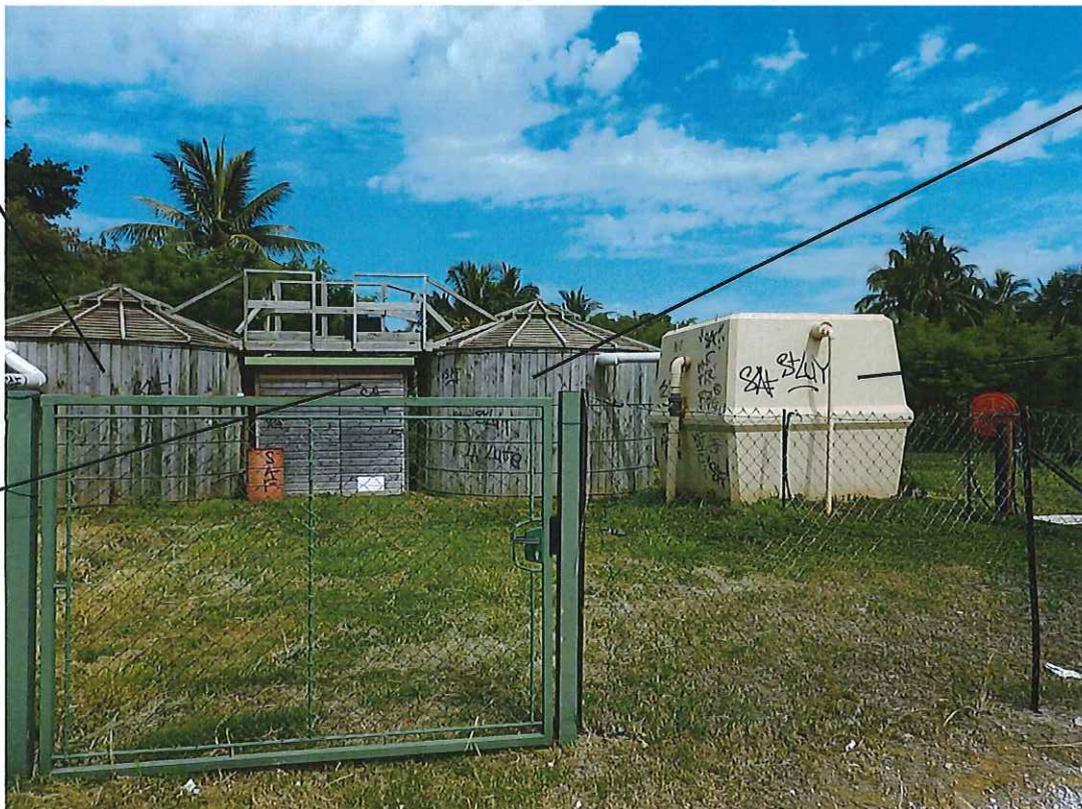
Photo 2 : vue générale de la STEP et présence de graffitis sur les ouvrages

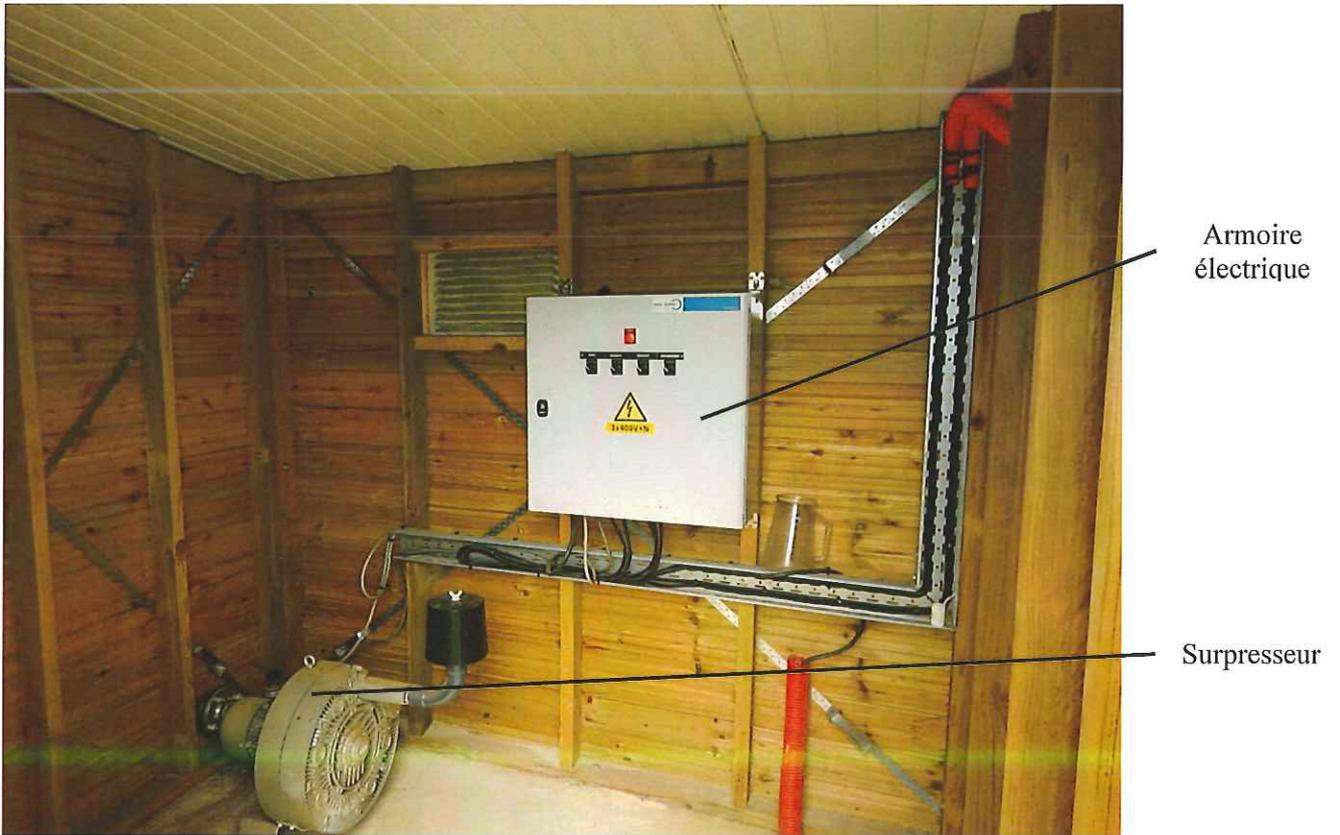
4.2	Moyens de lutte contre l'incendie	<p style="text-align: center;"><u>Sécurité / Qualité eau et air / Bruit :</u></p> <p>IIC :</p>
5.3	Réseau séparatif de collecte	<ul style="list-style-type: none"> - aucun extincteur n'est disponible à proximité de l'armoire électrique de l'installation.

Photo 3 : local technique contenant le surpresseur d'air et l'armoire électrique

8.1	Valeurs limites de bruit	Seule de l'eau est observée à l'ouverture de ces ouvrages.
8.3	Vibrations	<p>Mettre en place un extincteur adapté à proximité de l'armoire électrique de l'installation. <u>Délai : immédiat</u></p> <p>EXP :</p> <ul style="list-style-type: none"> – il n'existe pas de recirculation de boues du décanteur vers le bassin tampon. – le regard de sortie a été adapté pour permettre le prélèvement d'échantillon. Une sorte de barrage a été mis en place dans la canalisation afin de disposer d'une retenue d'eau pour permettre l'échantillonnage. – un prélèvement ponctuel a été réalisé en avril 2016 et le dernier prélèvement journalier a été effectué en novembre 2016. Les résultats ne sont pas encore disponibles. – aucune évacuation des boues et des graisses stockées n'a été réalisée depuis la mise en service de la STEP. Ceci s'explique par la faible charge reçue par l'ouvrage. <p>Transmettre les résultats de l'analyse physico-chimique du rejet journalier réalisée en novembre 2016 ainsi qu'une mesure du débit dont les modalités de réalisation seront explicitées. <u>Délai : 2 mois</u></p>

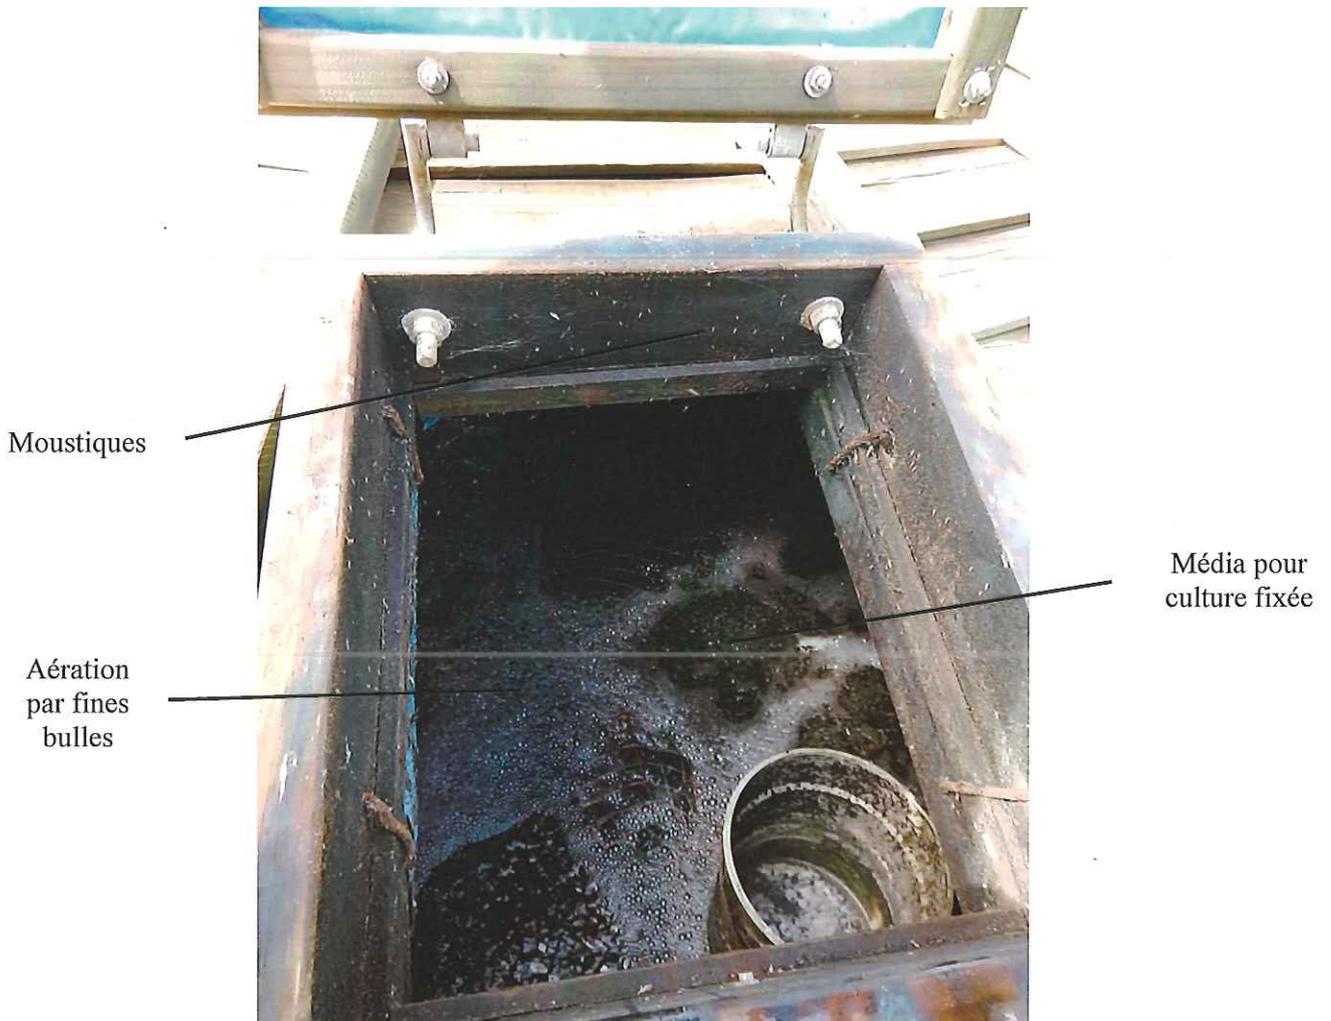
3.4	Propreté et présence d'un point d'eau	<ul style="list-style-type: none"> - de nombreux moustiques sont observés au niveau de la trappe d'accès au bassin d'aération (photo 4). - de nombreux déchets (déchets verts, bois, placoplatre) sont entreposés à proximité de l'ouvrage (photo 5).

Photo 4 : trappe d'accès au bassin d'aération et présence de moustiques

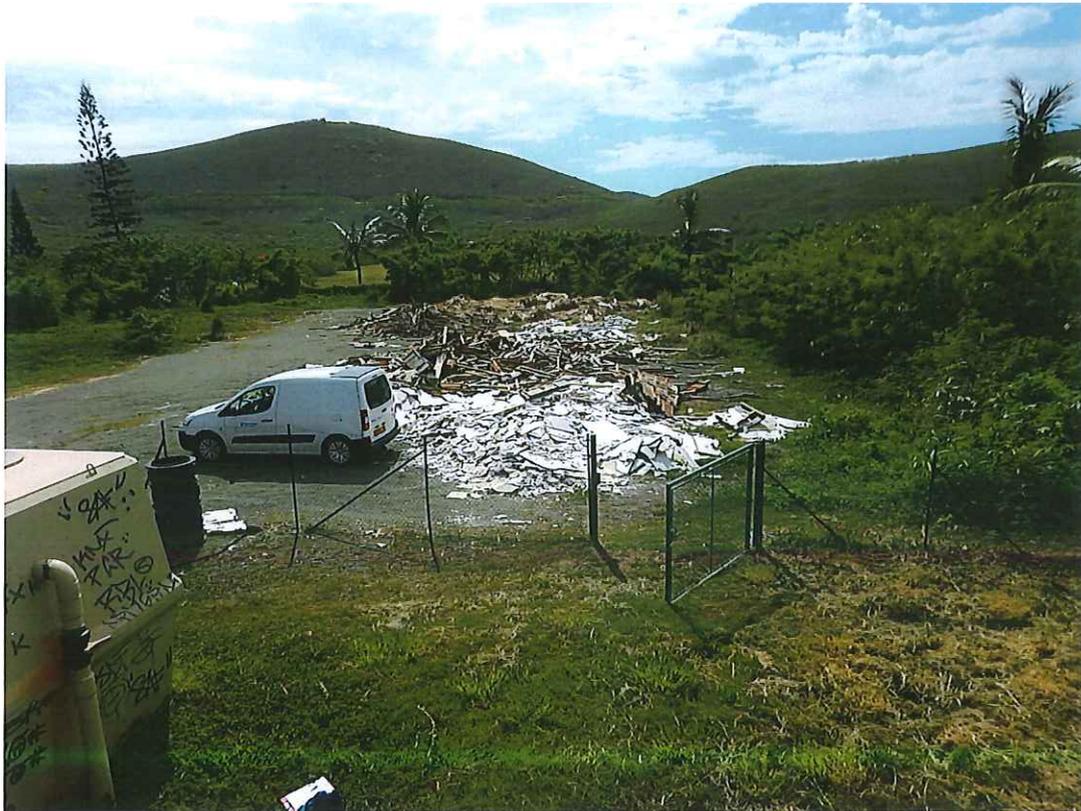
Photo 5 : déchets entreposés à proximité de la STEP

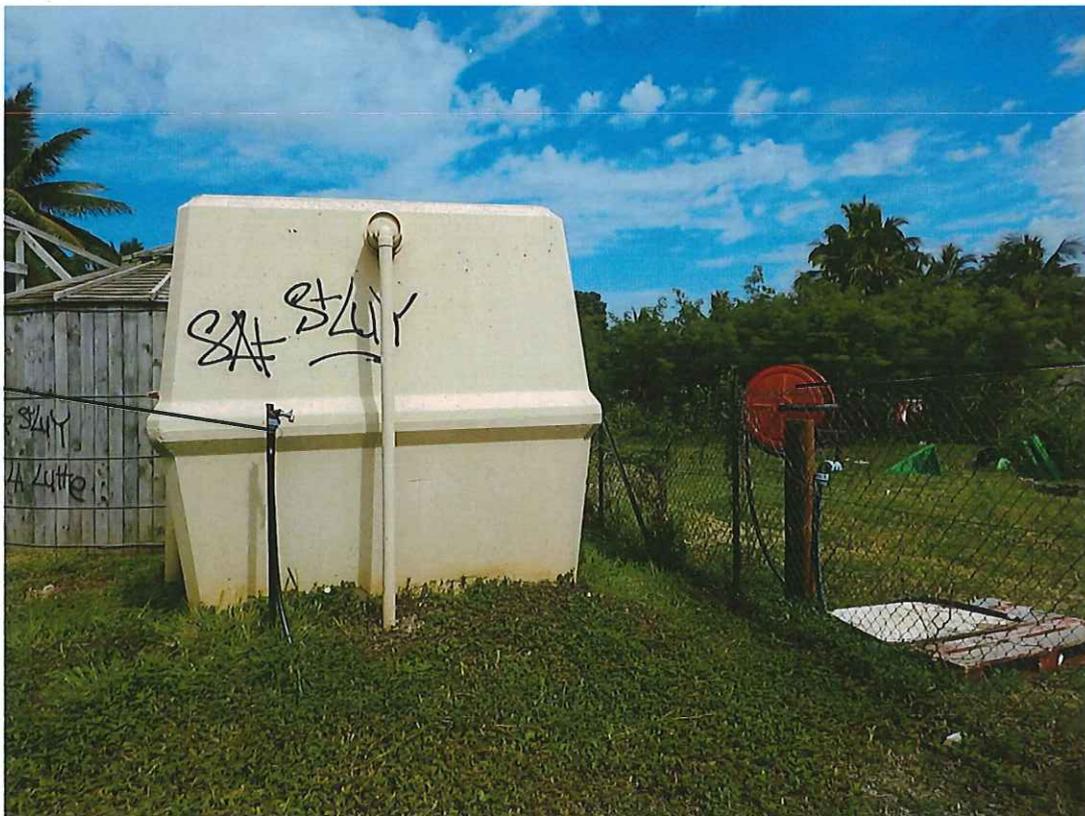
3.6	Vérification périodique des installations électriques	<ul style="list-style-type: none"> - un point d'eau est disponible au niveau du dégraisseur. Toutefois, une clef est nécessaire pour disposer de l'eau (photo 6). <p>EXP :</p> <ul style="list-style-type: none"> - les déchets stockés à proximité de la STEP seront éliminés prochainement. - le contrôle des installations électrique a été réalisé au mois de mai 2016 par la société Socotec. Aucune remarque ne concernait la STEP. <p>Transmettre le rapport du dernier contrôle des installations électriques de la STEP. Délai : 1 mois</p>

Photo 6 : point d'eau et RIA
