Objet : Eléments de réponse suite à l'inspection réalisée le 19 janvier 2016

<b>Eléments de réponse aux demandes de l'inspecteur ICPE, suite au compte rendu en date du 14/03/16</b>	Création : 24/08/2016
Réf. : /2016/CG		Statut du doc. : externe
Auteur :

## SITE DE MONT MOU

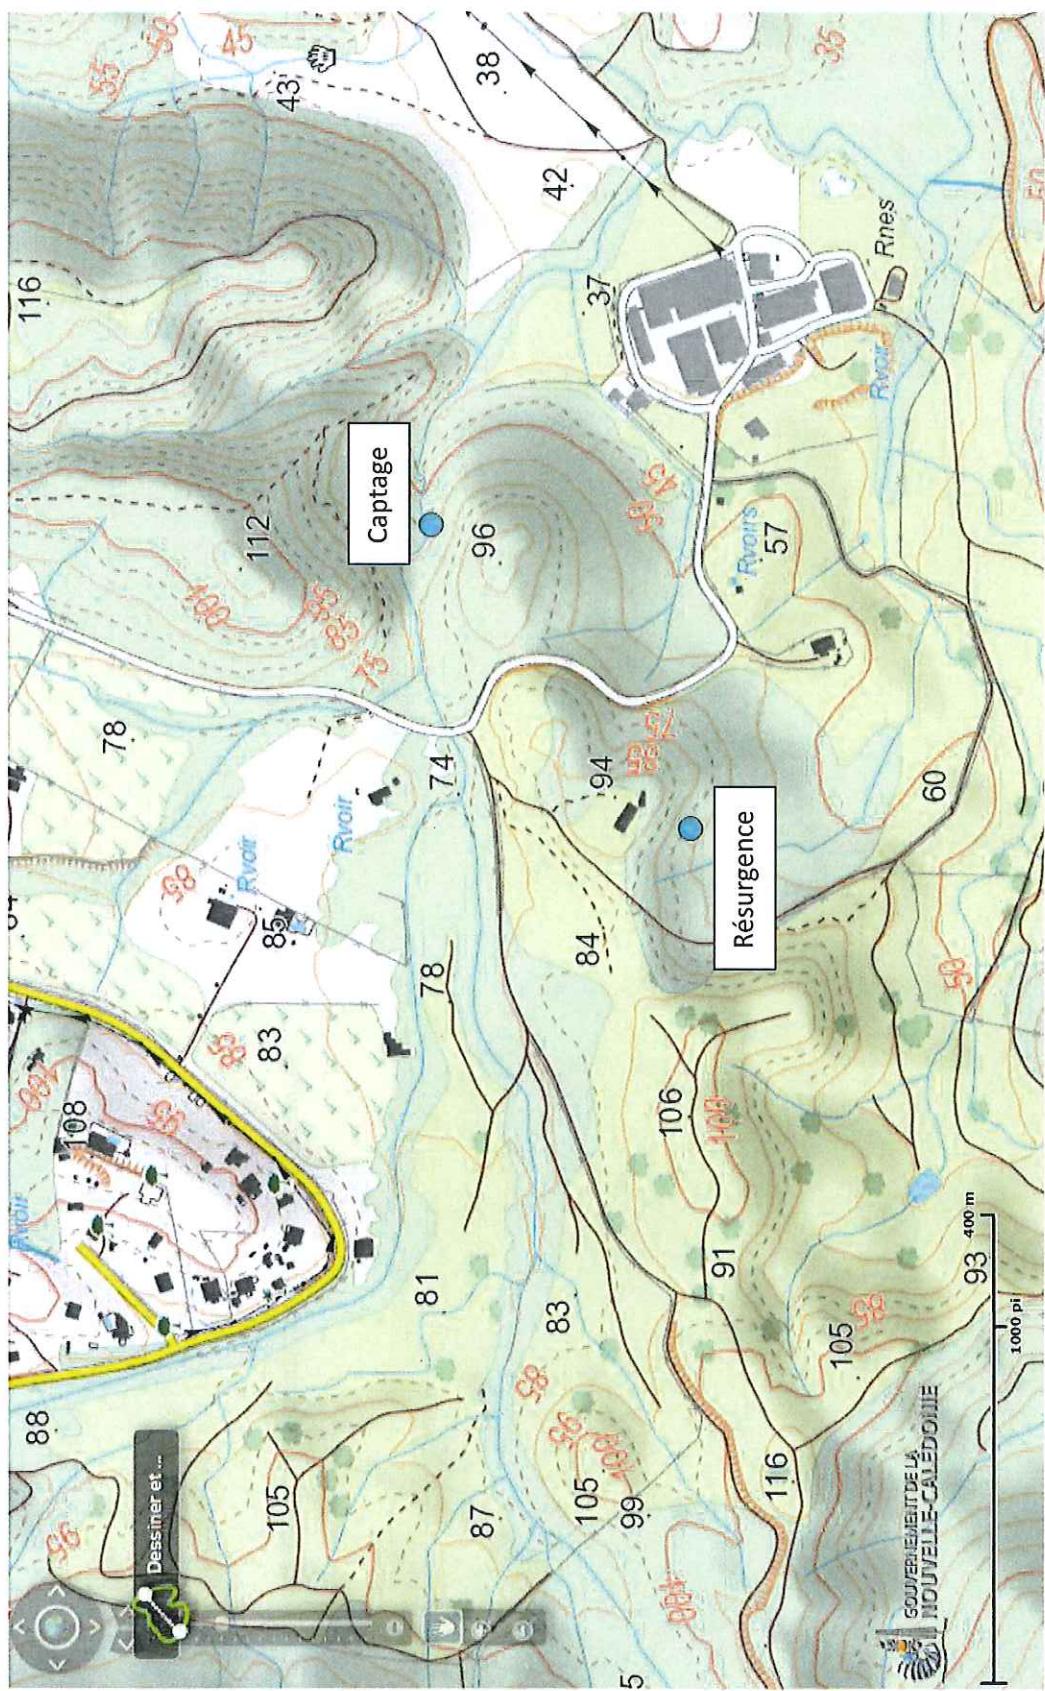
Annexe 2 : Localisation de la résurgence et du captage

Le plan indiquant l'emplacement du captage et de la résurgence est fourni en annexe 2. Concernant l'autorisation de captage, contact a été pris avec l'ancien propriétaire de la porcherie pour savoir s'il en dispose. Il apparaît qu'aucune autorisation n'avait été établie à l'époque de l'installation de l'élevage. L'ancien propriétaire a cependant lancé une procédure de régularisation pour la consommation en eau de ces activités agricoles.

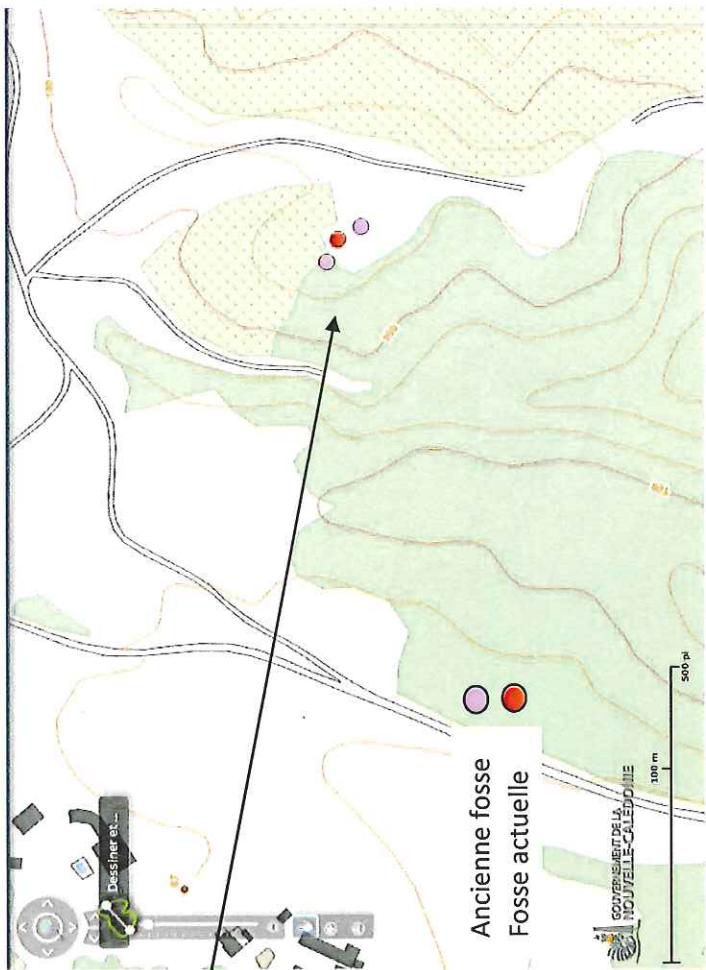
**Annexe 3 : Localisation des fosses à cadavres**

La localisation de la fosse fermée fin 2015 et de la fosse actuelle est présentée en annexe 3.

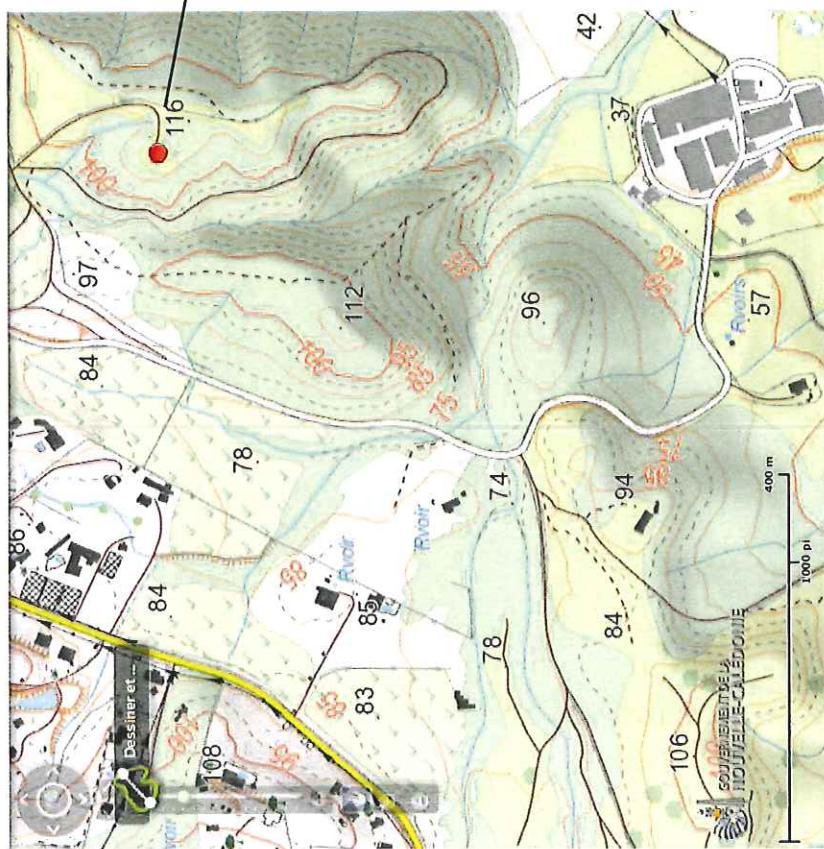
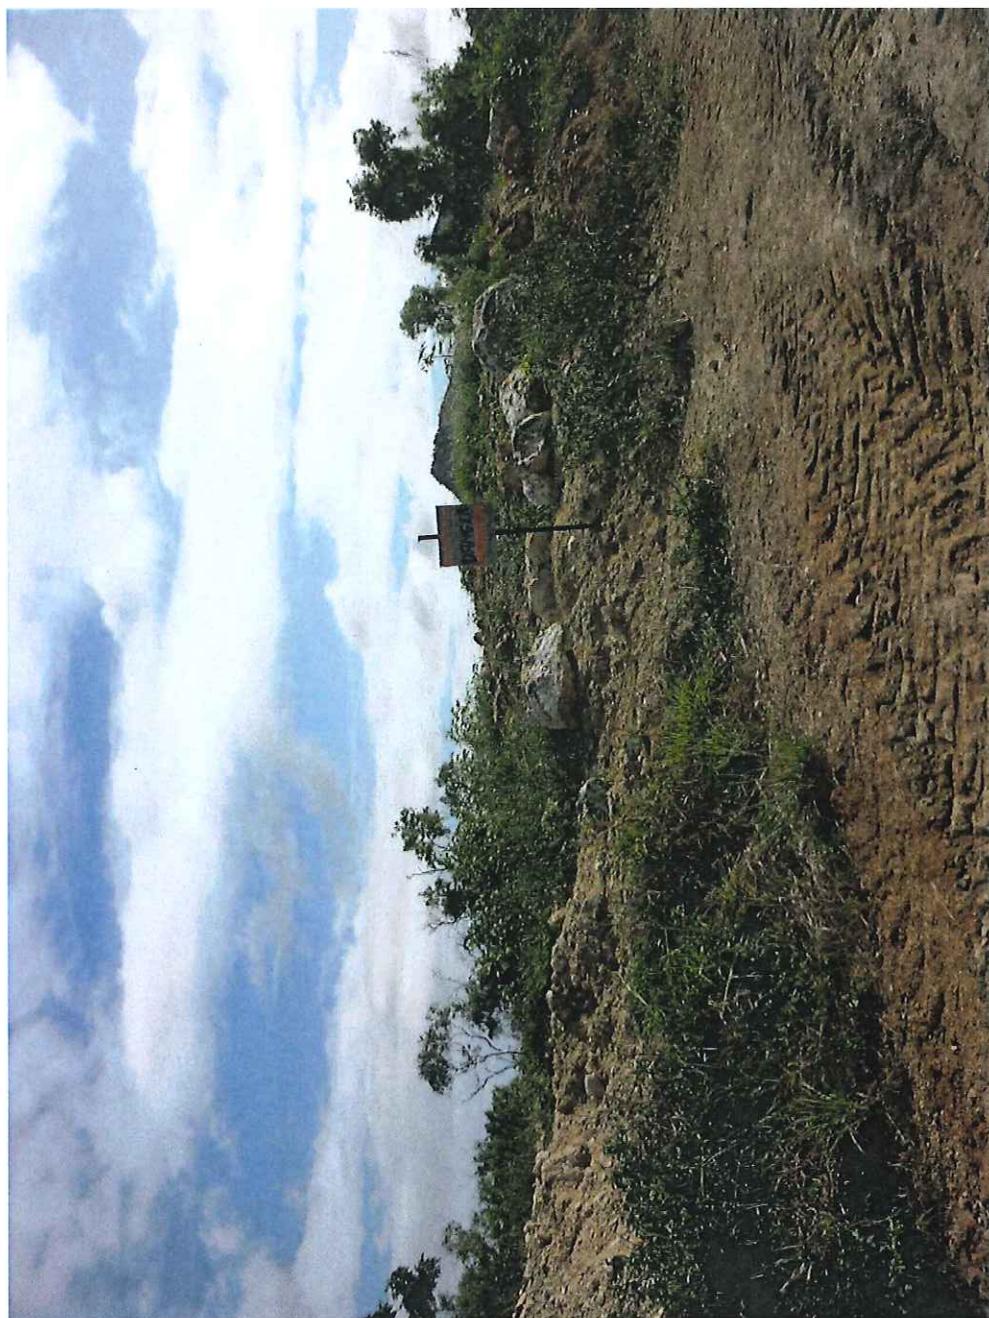
**Annexe 4 : Indication de localisation des fosses à cadavres**

La signalisation de la fosse à cadavres a été effectuée à l'aide d'un panneau (voir annexe 4).
