N° CS11-3160-SI-32391/
DIMENC

**COMPTE RENDU D'INSPECTION
D'INSTALLATION CLASSEE**
Dossier n° I-SI_164 (ID-ICPE : 189)

Etablissement	Installation de récupération de déchets de métaux
Exploitant	EMC
Commune	NOUMEA
Lieu	Lot n° 20 - 1 ^{er} avenue de la baie de Koutio ZI DUCOS
Récépissé / Arrêté	Arrêté d'autorisation n° 1003-2000/PS du 12 juillet 2000 Arrêté complémentaire n° 11299-2009/ARR/DIMENC/SI du 29 octobre 2009 Délibération n° 713-2008/BAPS du 19 septembre 2008
Date de la visite	14/11/2011
Nom des agents visiteurs	
Accompagné de

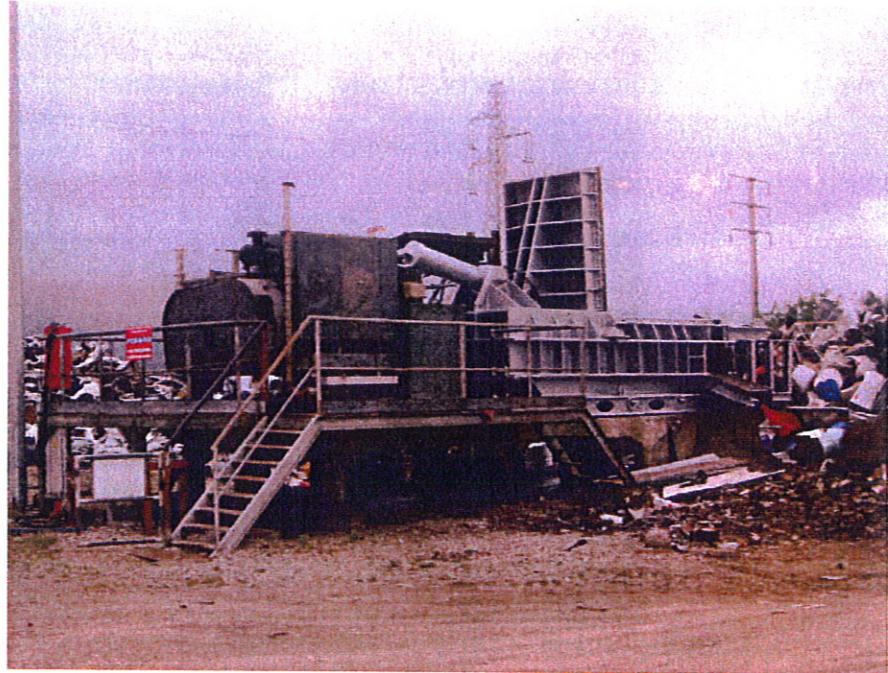
La rétention associée à la presse ne couvre pas toute la surface de cette dernière. De plus, elle présente à plusieurs endroits des détériorations ne permettant pas d'assurer son étanchéité en cas de déversement. Enfin elle est souillée sur quasiment toute sa surface par des hydrocarbures et en partie encombrée par des résidus de terre (cf. images 1 à 3).

Image 1 – Presse hydraulique avec sa rétention

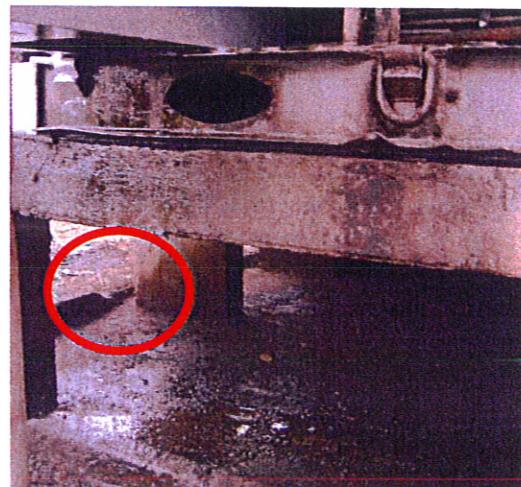
Image 2 – Rétention associée à la presse hydraulique : exemple de détérioration de la rétention

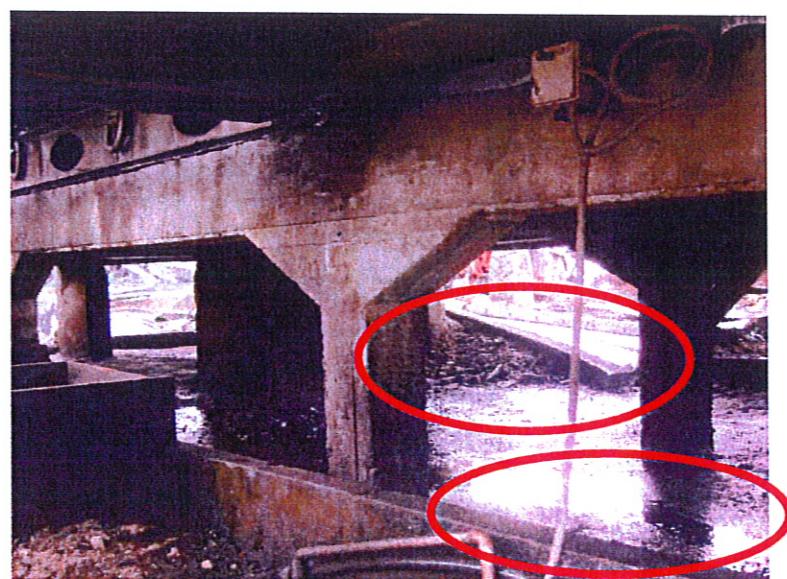
Image 3 – Rétention associée à la presse hydraulique : présence de résidus d'hydrocarbures, de terre et autres déchets

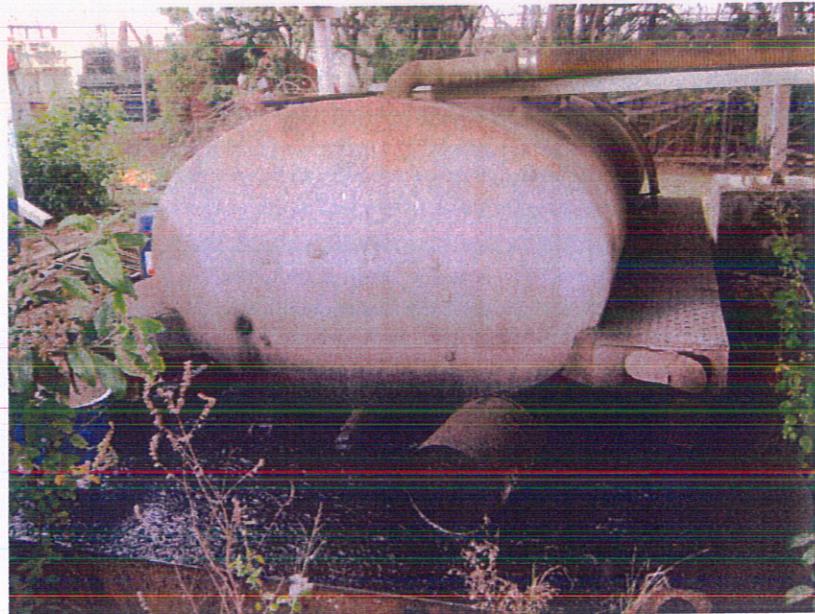
La rétention associée à la cuve de stockage d'huile usagée est souillée sur quasiment toute sa surface par de la terre et des hydrocarbures et en partie encombrée par des bidons vides et divers autres objets (cf. image 4).

Image 4 – Cuve de stockage des huiles usagées et rétention associée : présence de résidus d'hydrocarbures, de terre et autres déchets

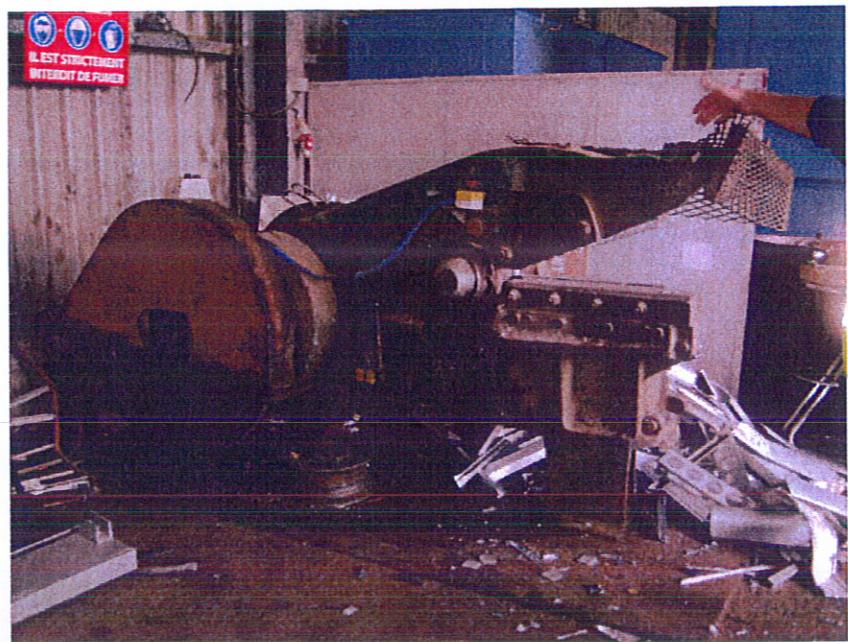
Aucune rétention n'est prévue sous les installations présentant des risques de pollution (cf. images 5 et 6) ;

Images 5 et 6 – Cisailleuse : exemple de risque pollution par absence de rétention

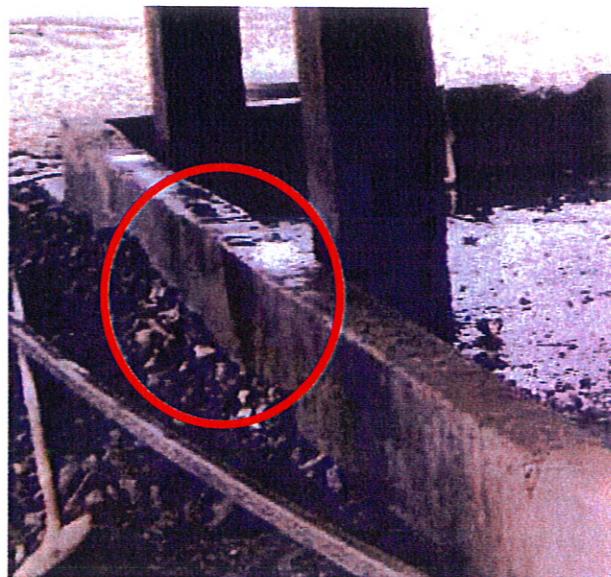
- une partie de la presse hydraulique n'étant pas placée au dessus de la rétention, il a été constaté, lors de l'inspection, des égouttures d'un mélange eau/hydrocarbures s'écoulant partiellement dans la rétention et partiellement sur le sol en terre (cf. image 7) ;

Image 7 – Rétention associée à la presse hydraulique : exemple d'égouttures sur le sol

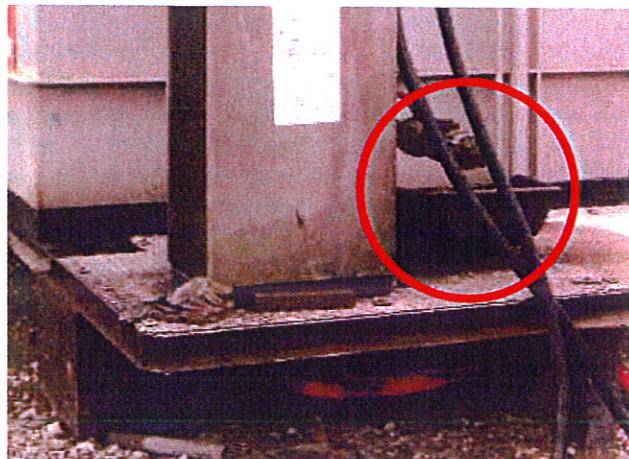
- la bouche de dépotage de la cuve de stockage de gasoil est située en dehors de la rétention de la cuve. Une très petite rétention lui est associée. Il a été constaté lors de l'inspection que cette rétention était pleine d'un mélange d'eau et de gasoil et que la prochaine pluie pourrait entraîner le débordement du mélange eau/gasoil directement sur le sol en terre (cf. image 7) ;

Image 8 – Bouche de dépotage de la cuve de gasoil avec sa rétention

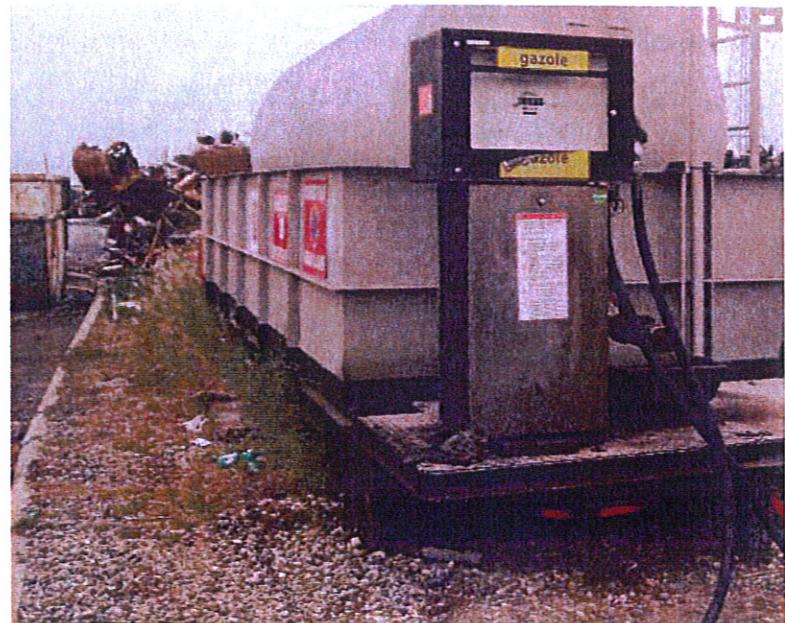
- l'aire de distribution du gasoil n'est pas étanche. Cette remarque avait déjà été notée lors de l'inspection du 10 mars 2004 (cf. image 8) ;
- il a été constaté un stockage sauvage à l'angle nord du site comprenant en vrac transformateurs usagés, batteries usagées, pneumatiques usagés et autres déchets divers (cf. images 10 à 12). Au niveau de ce stockage fait à même le sol, **des traces de pollution aux hydrocarbures ont été constatées** (cf. image 13) ;

Image 9 – Installation de distribution de gasoil

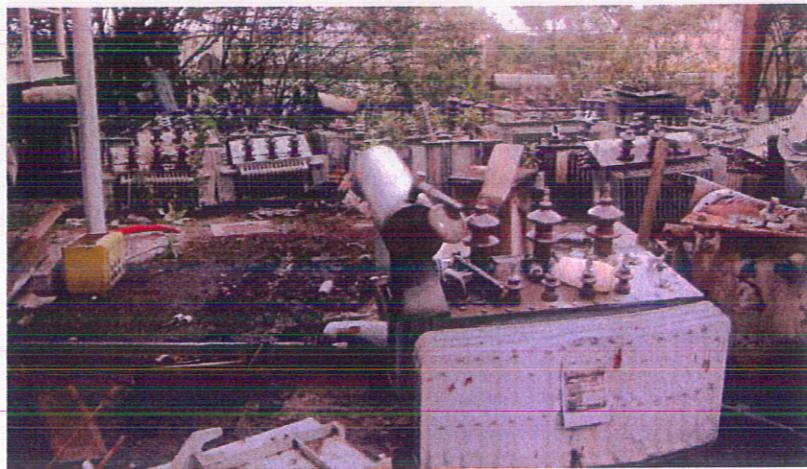
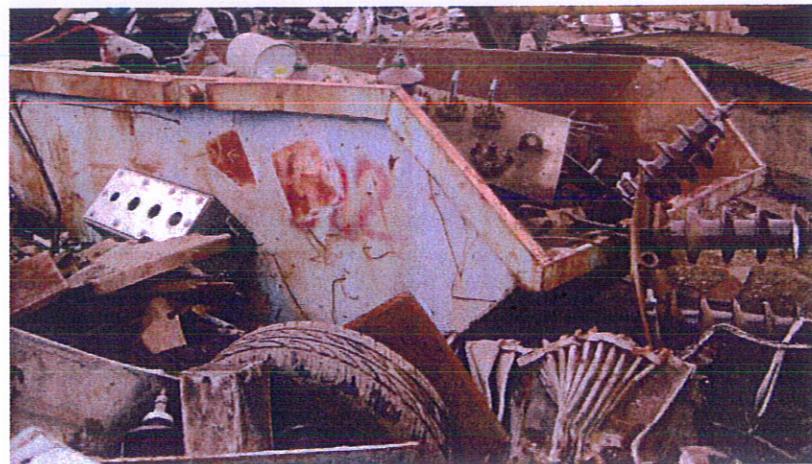
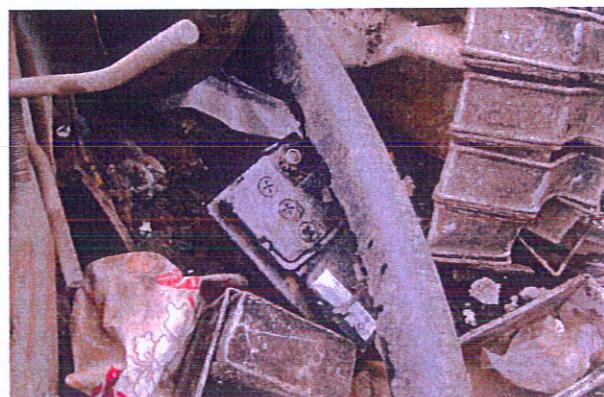
Images 10 à 12 – Stockage sauvage à l'angle nord du site : exemples de déchets stockés

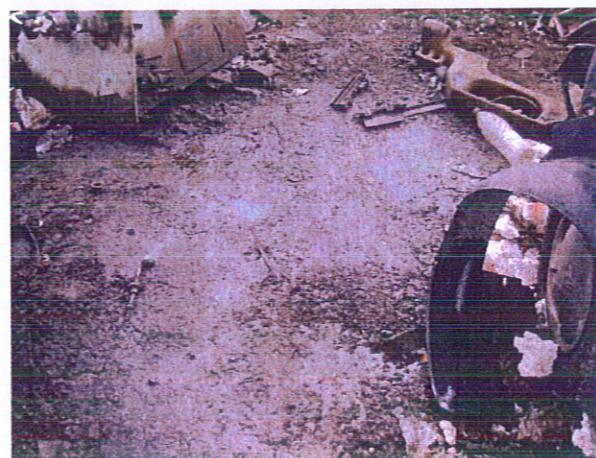
Image 13 – Stockage sauvage à l'angle nord du site : traces de pollution aux hydrocarbures

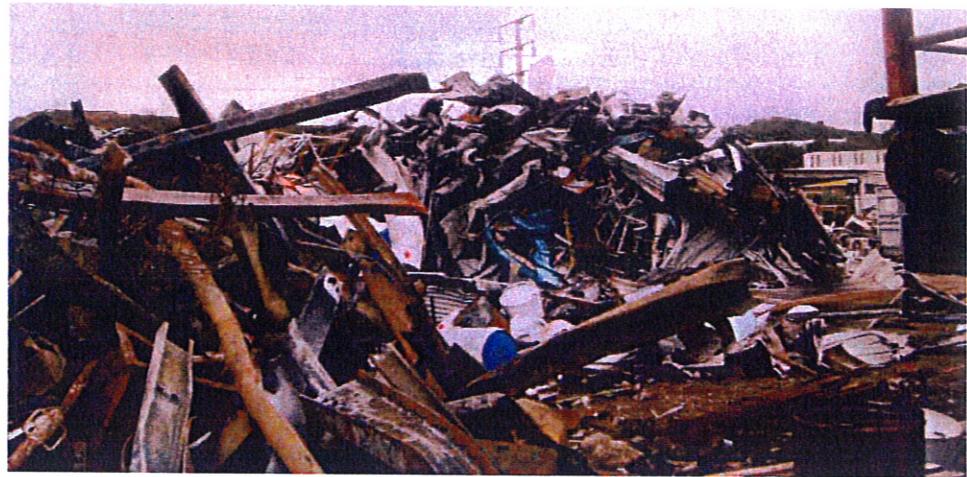
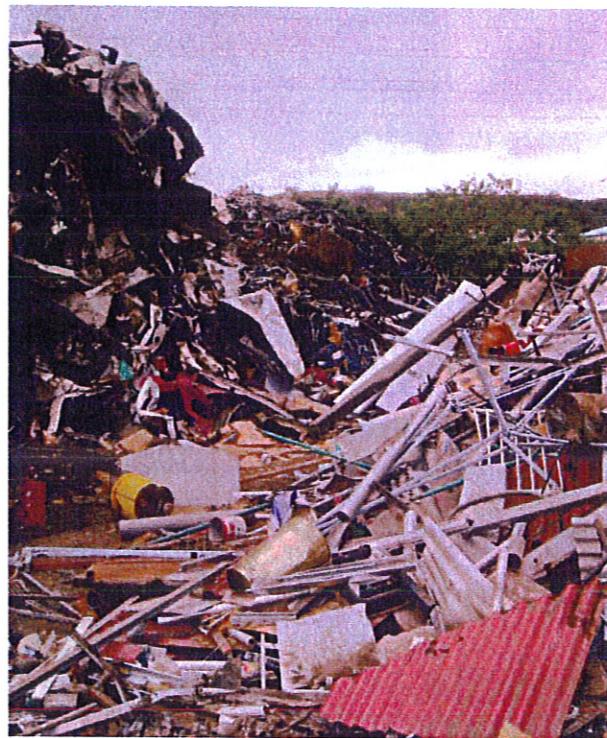
Concernant l'article A.6.1², il a été constaté qu'une partie des installations n'était pas accessible notamment aux services de secours. En effet, suite à une panne sur la presse hydraulique depuis une semaine, les différents déchets de métaux ne sont plus compactés et

les stockages entravent la voie de circulation prévue entre les différents casiers (cf. images 14 et 15). **L'exploitant n'est donc pas en conformité avec son arrêté d'autorisation d'exploiter.** Considérant certains types de déchets présents (câbles sous gaines, résidus de démontage de VHU...) et le retour d'expérience acquis par l'entreprise sur d'autres sites exploités, cette non-conformité n'est pas acceptable au regard du risque incendie.

Images 14 et 15 – Stockages et voie de circulation

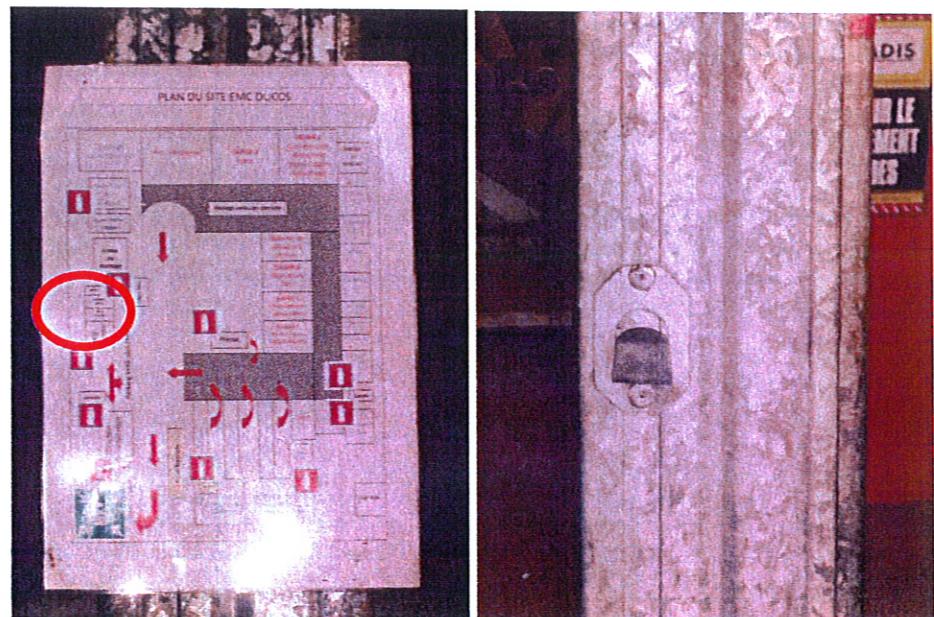
Concernant les articles A.6.3² et 4.2³, en l'absence de plan détaillé des moyens de lutte contre l'incendie disponible à l'IIC, la présence de chacun des moyens n'a pas pu être vérifiée systématiquement. Cependant, il a été constaté, dans le local de stockage des huiles neuves l'absence de l'extincteur prévu (cf. images 16 et 17). **L'exploitant n'est donc pas en conformité avec son arrêté d'autorisation d'exploiter.**

Images 16 et 17 – Local stockage huiles neuves : absence d'extincteur

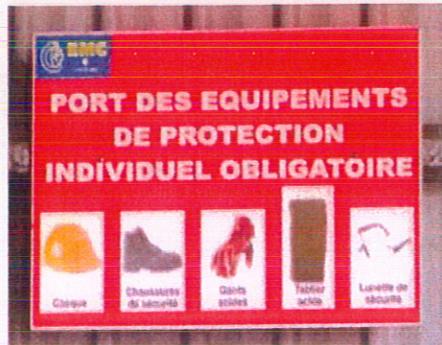
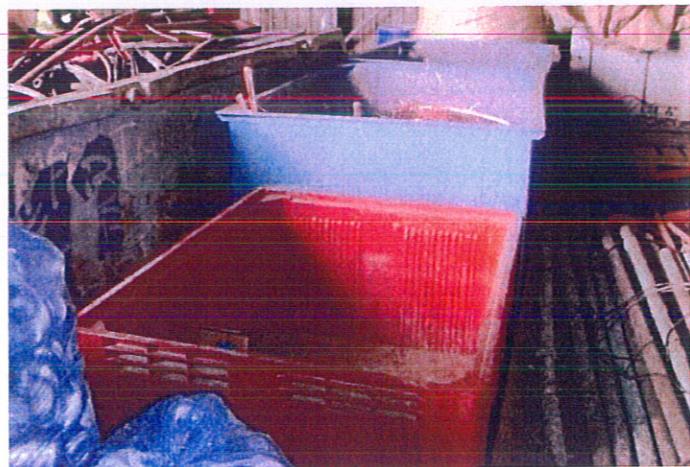
Concernant les articles A.6.4², 4.3³ et 4.5³, il a été constaté que les consignes principales concernant l'interdiction de fumer, le port des équipements de protection individuelle (EPI) et les précautions à prendre dans les manipulations à risque étaient bien affichées en différents points des installations. Cependant, **des situations dangereuses au regard de la sécurité des travailleurs semblent présentes sur le site** (cf. images 5, 18 et 19). Ce point sera signalé à la DTE.

Il est bien prévu un bac double enveloppe pour le stockage de batteries. Cependant ce bac qui dans le dossier devait se trouver sur une zone délimitée et sur rétention, est finalement posé à même le sol du dock et son accès n'est pas aisé (cf. image 19).

Images 18 et 19 – Stockage de batteries : consignes de sécurité / accessibilité du stockage

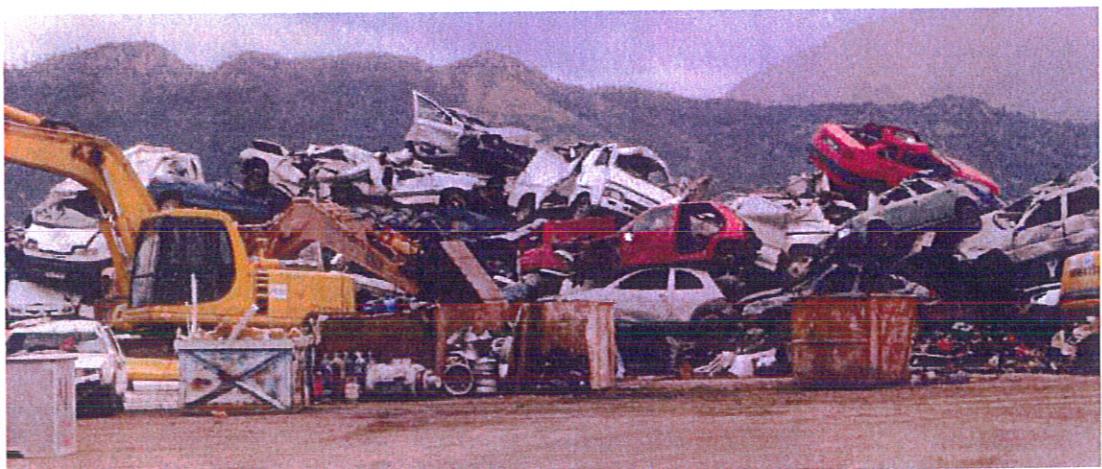
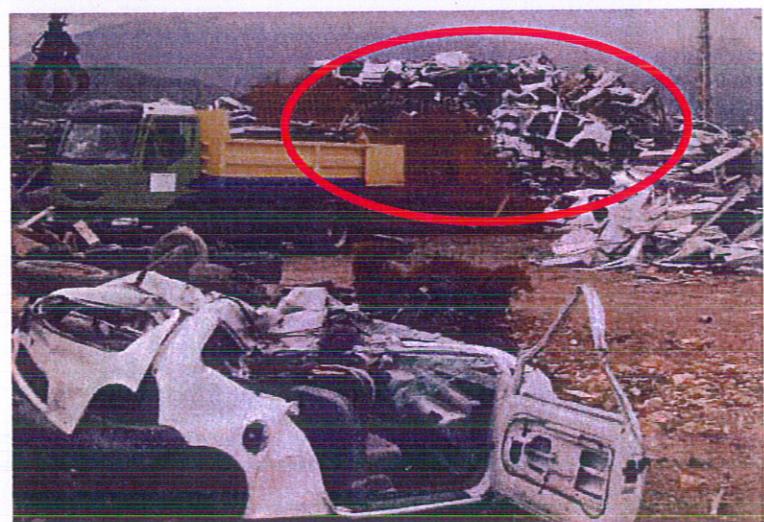
Enfin, il est constaté que l'empilement des carcasses ne respecte en aucun point les prescriptions de l'arrêté, le limitant à 2 niveaux (cf. images 20 et 21).

Images 20 et 21 – Stockage des VHUs et carcasses

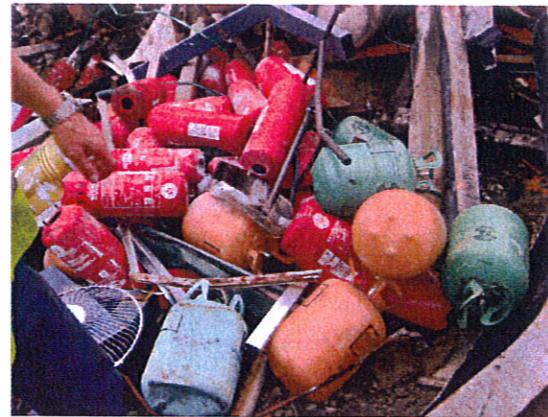
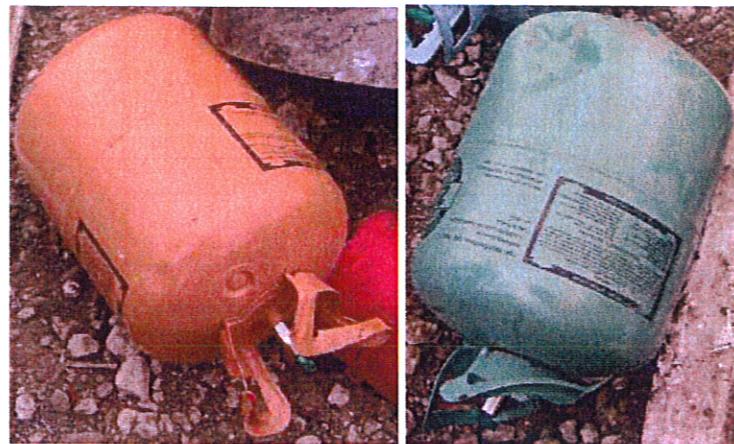
- lors de l'inspection il a été trouvé dans le stock de bonbonnes et extincteurs, toute une série de bonbonnes de gaz réfrigérants intègres et pour certaines contenant encore du gaz (cf. images 22 et 23) ;
- il n'existe aucune procédure systématique pour la vérification de l'absence de gaz réfrigérant ;
- l'exploitant a pour obligation d'identifier ses filières d'élimination de ses déchets, surtout dans le cas de déchets dangereux.

Images 22 et 23 – Stockage bonbonnes et extincteurs

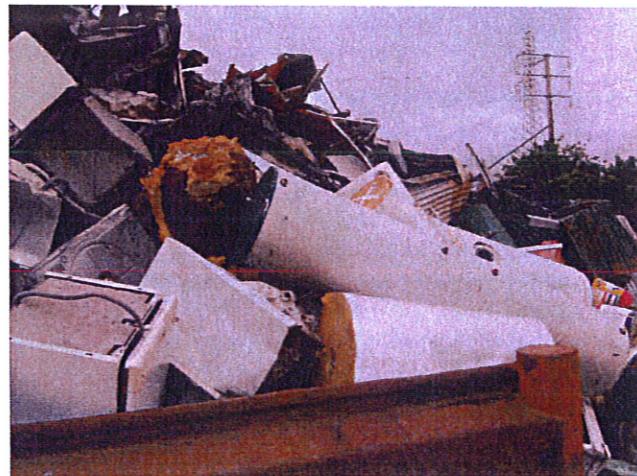
- l'exploitant précise que la liste des déchets de « produits blancs » acceptés sur le site exclut les déchets contenant des isolants. Lors de l'inspection, il a été constaté la présence dans les « produits blancs » de plusieurs chauffe-eau (cf. image 24). L'exploitant indique qu'en plus du contrôle à réception, un deuxième tri est réalisé avant compactage et conditionnement pour l'export et les déchets non-conformes sont envoyés au CTT de Ducos. *Il est demandé à l'exploitant de reprendre sa procédure de contrôle à l'entrée du site afin de s'assurer de l'absence de déchets interdits sur le site* ;

Image 24 – Stockage de « produits blancs » : présence de chauffe-eau

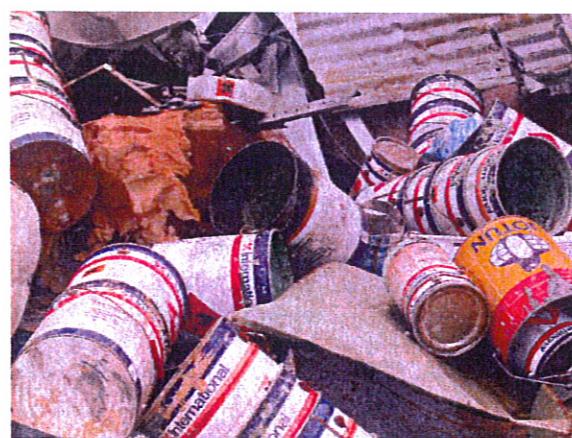
- la même remarque a été faite concernant la présence de bidons souillés avec des produits ou préparations potentiellement dangereux dans les déchets en transit (cf. image 25) ;

Image 25 – Stockage de « produits blancs » : présence de fûts souillés

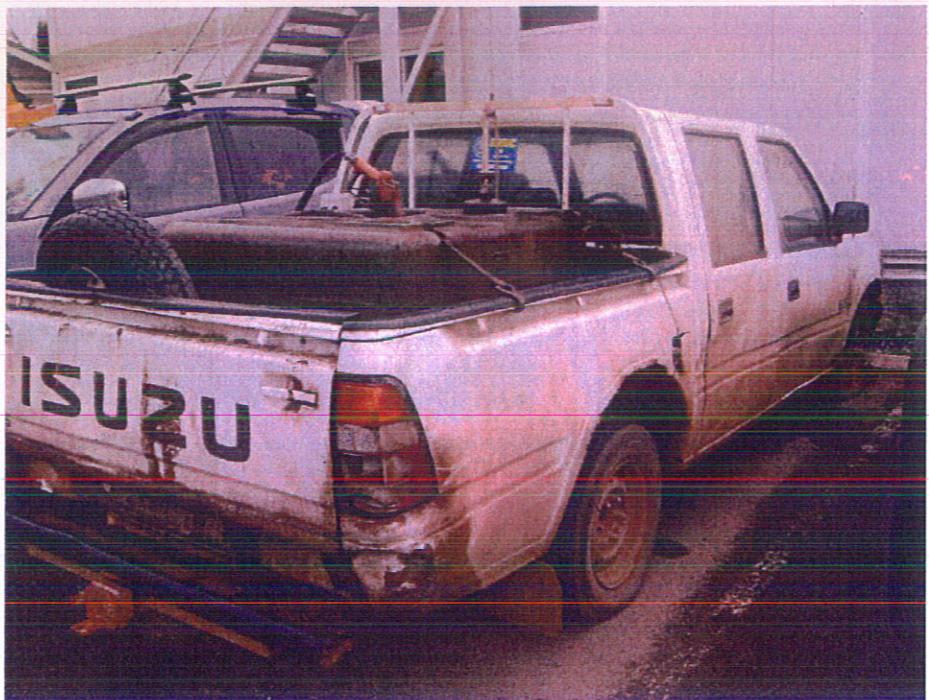
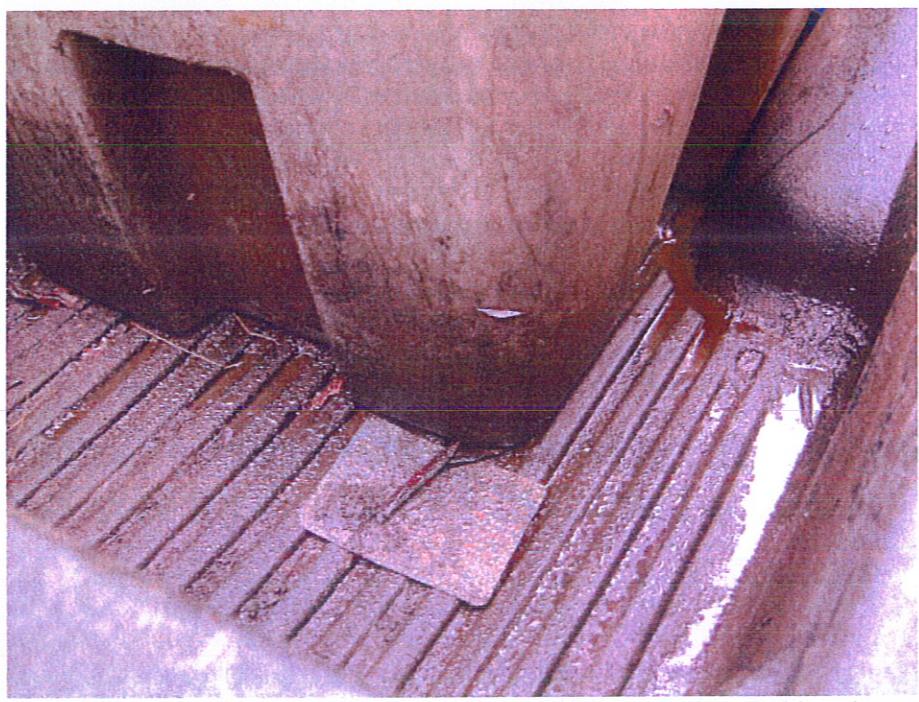
- l'exploitant utilise un véhicule d'approvisionnement en gazoil pour les machines hors site de type pick-up présentant dans sa benne une cuve munie d'un pistolet. Ce type de véhicule ne permet pas d'assurer l'absence de risque de pollution (cf. images 26 et 27). *Il est donc demandé à l'exploitant de fournir à l'IIC les justificatifs de l'utilisation d'un véhicule adapté à ce type d'activité.* De plus, le véhicule ne semble pas répondre aux règles de base en termes de sécurité routière ;

Images 26 et 27 – Véhicule utilisé pour l'approvisionnement des machines hors site
