**COMPTE RENDU D'INSPECTION  
D'INSTALLATION CLASSEE**  
Dossier n° I-SI\_208

<b>Etablissement</b>	/
<b>Exploitant</b>	ETV (EMC)
<b>Commune</b>	NOUMEA
<b>Lieu</b>	Lot n° 17 - 10 avenue de la baie de Koutio ZI DUCOS
<b>Récépissé / Arrêté</b>	Arrêté d'autorisation n° 10291-2009/ARR/DENV/SPPR du 5 mai 2009 Arrêté n° 86-137/CE du 25 juin 1986 Arrêté n° 86-269/CE du 15 octobre 1986
<b>Date de la visite</b>	14/11/2011
<b>Nom des agents visiteurs</b>	
<b>Accompagné de</b>

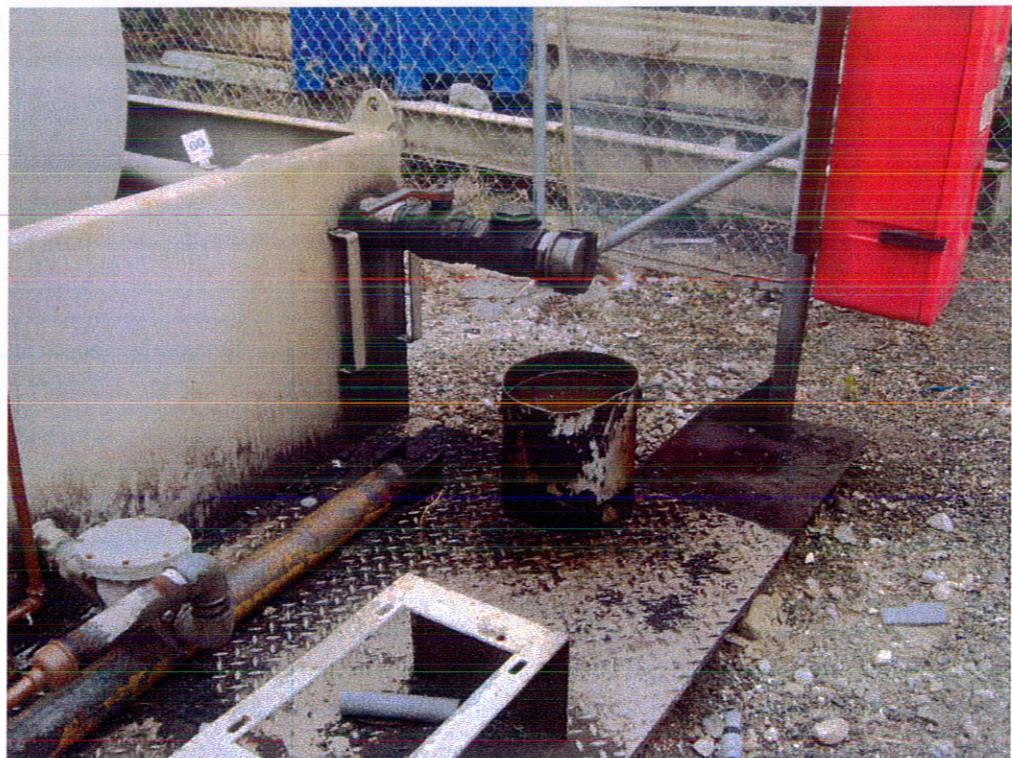
Concernant les articles 2.6<sup>1</sup>, 10<sup>3</sup> et 34<sup>3</sup>, la cuvette de rétention de la cuve de stockage de kérosène ne présente pas toutes les caractéristiques nécessaires pour éviter toute pollution. En effet, la bouche de dépotage de la cuve est située en dehors de la rétention de la cuve (pour info, cette cuve ne contient pas du kérosène mais du gasoil, cf. remarque faite au 3<sup>ème</sup> paragraphe du chapitre Autres constatations). Il a été constaté lors de l'inspection que le fût servant de rétention était plein d'un mélange d'eau et de gasoil et que la prochaine pluie pourrait entraîner le débordement du mélange eau/gasoil directement sur le sol en terre (cf. image 1) **L'exploitant n'est donc pas en conformité avec son arrêté d'autorisation d'exploiter.**

Image 1 – Bouche de dépotage de la cuve de kérosène avec sa rétention

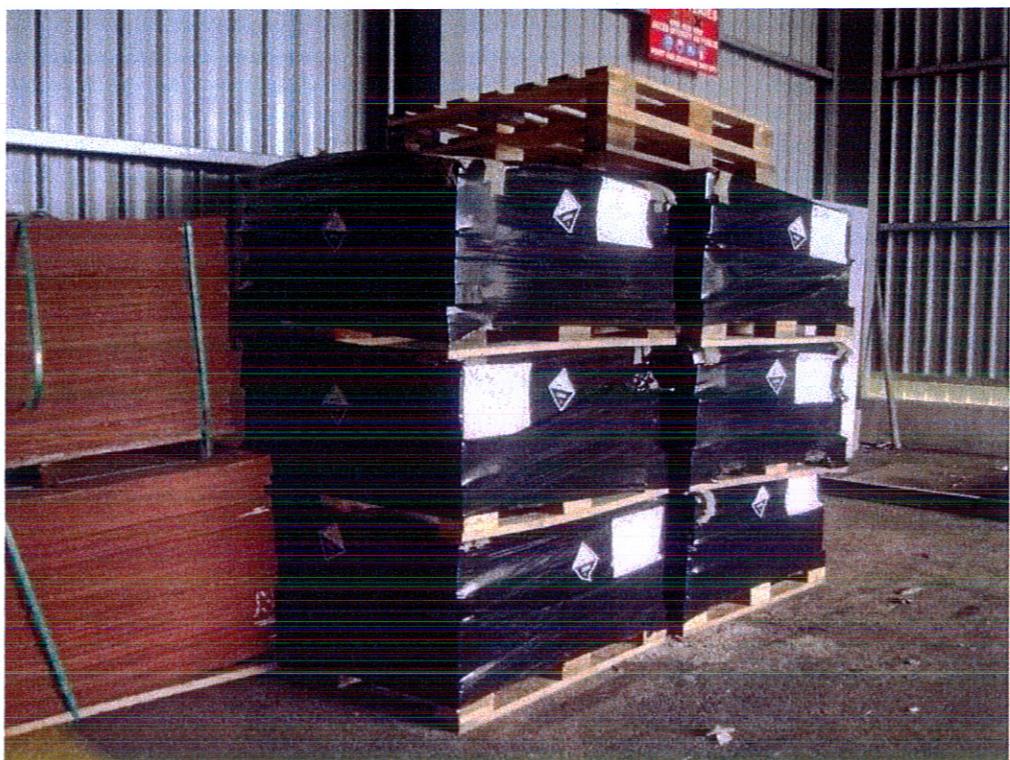
Concernant l'article 8.5<sup>1</sup>, il a été constaté que le stock sur la plateforme de transit respecte largement les quantités maximales prescrites dans l'arrêté d'autorisation. Par contre, il ne respecte pas les prescriptions en termes de hauteur de stockage. Il est prévu dans les prescriptions de l'arrêté d'autorisation que l'empilement des déchets sera limité à un stockage sur palette représentant environ 1 m<sup>3</sup>, or l'empilement constaté dépasse largement les 1 m<sup>3</sup> (cf. image 2). **L'exploitant n'est donc pas en conformité avec son arrêté d'autorisation d'exploiter.**

Image 2 – Stockage des AUP une fois reconditionnés
