PROVINCE SUD

Service de l'Eau

Bureau des Services
Publics de l'Eau47, rue Jean Jaurès
BP 3718
98846 NOUMEA CEDEXCompte-rendu de la visite terrain du 14 mai 2009
à la station d'épuration du CHS de Nouville

N°2009-29144

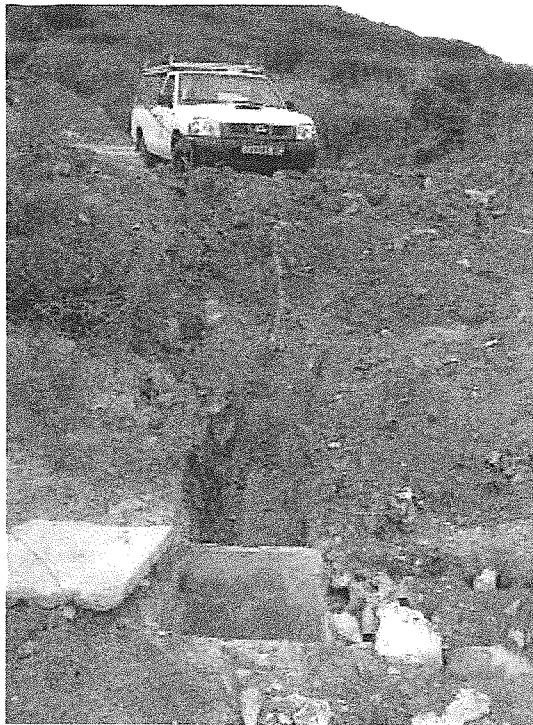
Photo 1

L'extrémité du lit d'infiltration a été remblayée par l'une des entreprises du chantier d'extension du CHS. Des véhicules circulent et stationnent sur le lit d'infiltration, risquant ainsi d'endommager les drains. Lors d'une visite sur place le 14 avril dernier, la SECAL, maître d'œuvre des travaux d'extension du CHS, s'était engagée à faire enlever ces matériaux. A ce jour, l'emprise du lit d'infiltration n'a toujours pas été libérée (cf. photo 1 : une voiture stationne sur l'emprise du lit). Par ailleurs, une quantité importante de déchets de chantier a pu être retrouvée sur le lit d'infiltration (ex : mobilier sportif).

- Relance de la SECAL pour l'évacuation des matériaux et des déchets de chantier à l'extrémité du lit d'infiltration ;
- Curage des drains via les cheminées d'accès et via les tronçons découpés (devis à établir en urgence par Epureau), puis remise en état du lit d'infiltration ;

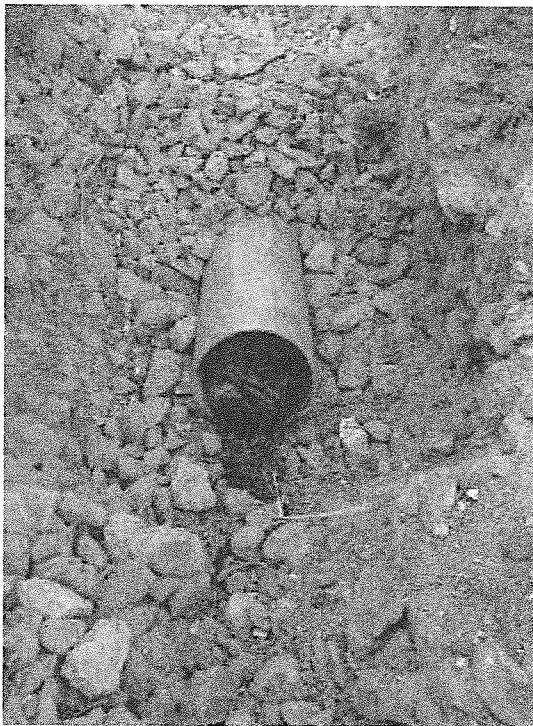
Photo 3

- La structure des tranchées drainantes est satisfaisante et le lit d'infiltration ne semble pas saturé en eau sur la majorité des surfaces découvertes.
- Les drains sont encrassés avec des dépôts de boue séchée (cf. photo 3).

L'encrassement des drains est probablement dû à une accumulation de matières en suspension (MES) depuis la mise en service de la station d'épuration. Il a été vraisemblablement accéléré par un niveau de rejet de matières en suspension très au dessus du niveau de rejet autorisé (arrêté d'autorisation de la station d'épuration n°539-2006/PS du 6 juin 2006) : 81 mg/l de MES mesuré lors de la campagne d'analyse du 28-29 octobre 2008 alors que le niveau de rejet doit être inférieur à 30 mg/l.

Du fait de l'encrassement des drains, l'alimentation du lit d'infiltration n'est pas uniforme et toute la surface d'infiltration n'est pas mobilisée. On peut donc trouver localement une saturation en eau des matériaux filtrants.

- Amélioration du traitement, conformément au niveau de rejet de l'arrêté n°539-2006/PS du 6 juin 2006, afin d'éviter un encrassement prématué des drains ;

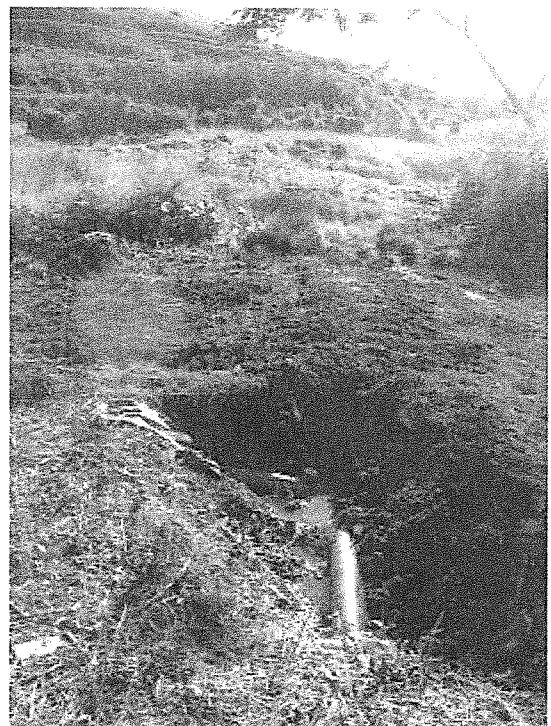
Photo 4

- L'une des 2 antennes d'alimentation des drains présente une contre pente visible (cf. photo 4).

Il s'agit de l'antenne située le long du fossé d'évacuation des eaux pluviales. Cette contre pente a pu être provoquée soit par un affouillement soit par un choc mécanique lors du curage du fossé.

Un point bas ayant ainsi été créé, le poste de refoulement alimente préférentiellement cette antenne et l'eau s'accumule au niveau du point bas jusqu'à provoquer une saturation en eau.

- Réparation du tronçon de l'antenne présentant une contre pente (environ 15 mètres de PVC 110 mm) avec mise en œuvre d'une membrane en extrémité du lit afin de réaliser une barrière physique avec le fossé d'évacuation d'eaux pluviales, et mise en œuvre de gravats (récupération de matériaux du chantier d'extension du CHS) pour renforcer le talus et éviter l'affouillement (devis à fournir par Epureau) ;
