**COMPTE RENDU DE VISITE
INSPECTION D'INSTALLATIONS CLASSEES**

Installation	Installation de récupération de déchets de métaux
Exploitant	EMC
Commune	Nouméa
Quartier	Zone industrielle de Ducos
Date de la précédente inspection	03/11/2016
Date de l'inspection	30/12/2016
Nom(s) inspecteur(s)	
Accompagnant(s)

1. OBJET DE L'INSPECTION

Constater l'avancée des travaux de confinement du site selon le planning et les modalités annoncés par l'exploitant depuis la précédente visite d'inspection.

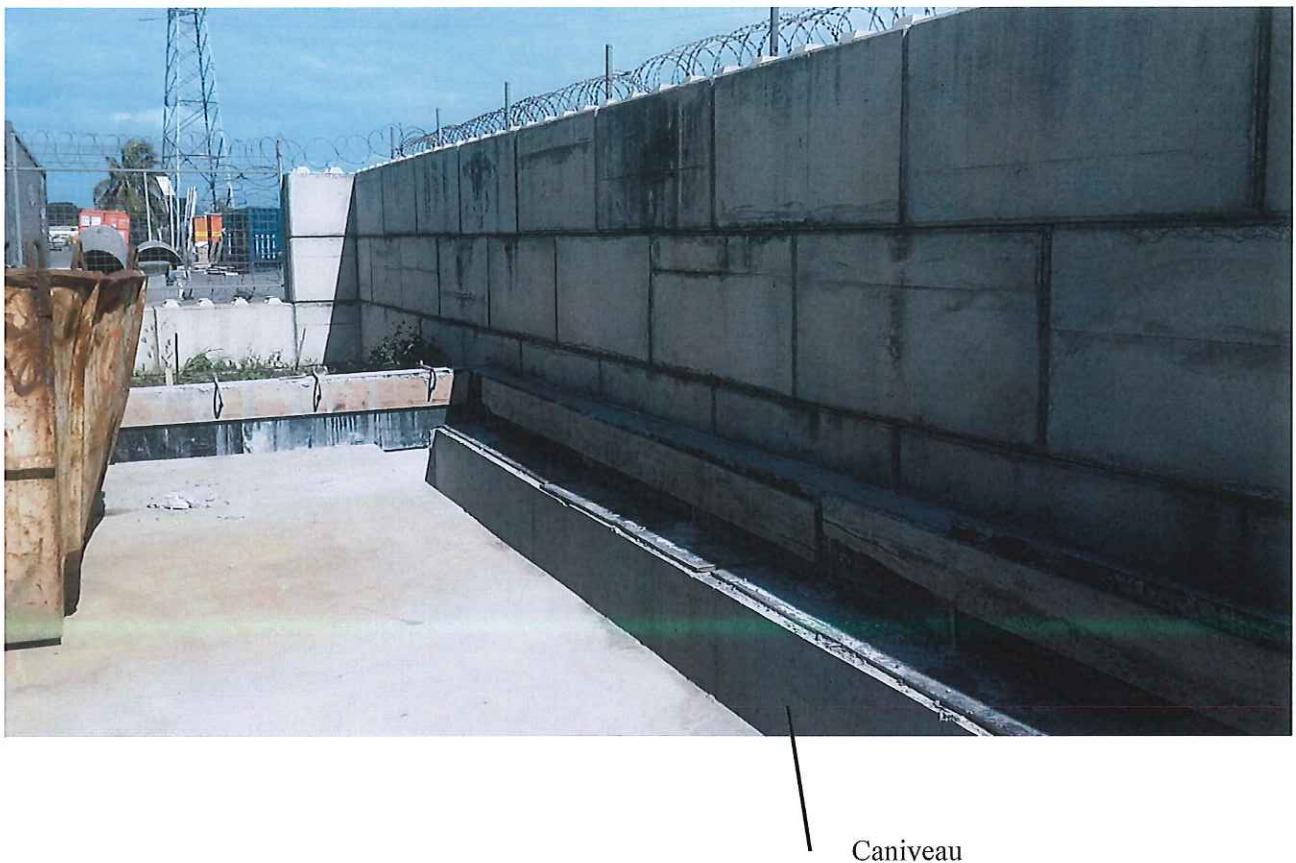
NATURE DU CONTROLE	OBSERVATIONS DE L'INSPECTION(IIC) / INFORMATIONS DE L'EXPLOITANT (EXP) * DEMANDES DE L'INSPECTION
Collecte et traitement des effluents liquides	<p>IIC : une partie (tranche 1A) du caniveau situé à la périphérie Nord de l'installation a été réalisée (photo 1).</p> <p>EXP :</p> <ul style="list-style-type: none"> - des dalles en béton (photo 2) et des grilles sont en cours de fabrication. Elles seront positionnées au-dessus du caniveau afin de permettre la retenue d'éventuels déchets tels que des mousses de DEEE. - la vanne de sectionnement qui sera mise en place au niveau du regard situé en amont du DSH est en cours de fabrication.
Prévention et gestion des pollutions	<p>IIC : le planning des travaux de confinement du site ainsi que le plan de phasage actualisés ont été transmis par courriel à la suite du contrôle réalisé (annexes 2 et 3).</p> <p>EXP :</p> <ul style="list-style-type: none"> - la survenue d'une panne de la presse et la durée d'immobilisation de celle-ci, estimée à 3 semaines, afin de réaliser la couverture de la zone située à sa proximité directe a nécessité l'ajustement du phasage des travaux. En effet, la couverture de la zone de 598 m² initialement prévue au niveau des tranches 1B et 3 a été modifiée. Ainsi, une zone de 375 m² située au niveau de la tranche 3 (zone 1) a été couverte le 18 décembre 2016 (photo 3). Une autre zone de 366 m² de la tranche 3 (zone 2) est en cours de terrassement (photo 4). Elle devrait être couverte le 6 janvier 2017. - la couverture de la zone de la presse devrait être réalisée au cours de la semaine 5 de 2017 (zone 5). - les travaux de confinement horizontal devraient être finalisés pour la semaine 16 de 2017. - la couverture de la zone située à proximité du dock de traitement des métaux non ferreux et de la maison du gardien n'est pas prévue pour le moment. Aucun déchet n'y est entreposé. - le rendu de l'étude mandatée auprès d'un bureau d'études afin de définir la profondeur du confinement vertical des pollutions ainsi que le système de traitement des eaux souterraines polluées pompées lors des travaux de confinement sera disponible fin janvier 2017. <p>Dès sa réception, l'exploitant transmettra les résultats de l'étude complémentaire réalisée sur la profondeur du confinement vertical et le système de traitement des eaux souterraines polluées.</p>

Photo 1 : caniveau construit au niveau de la tranche 1A (vue en direction de l'Ouest)

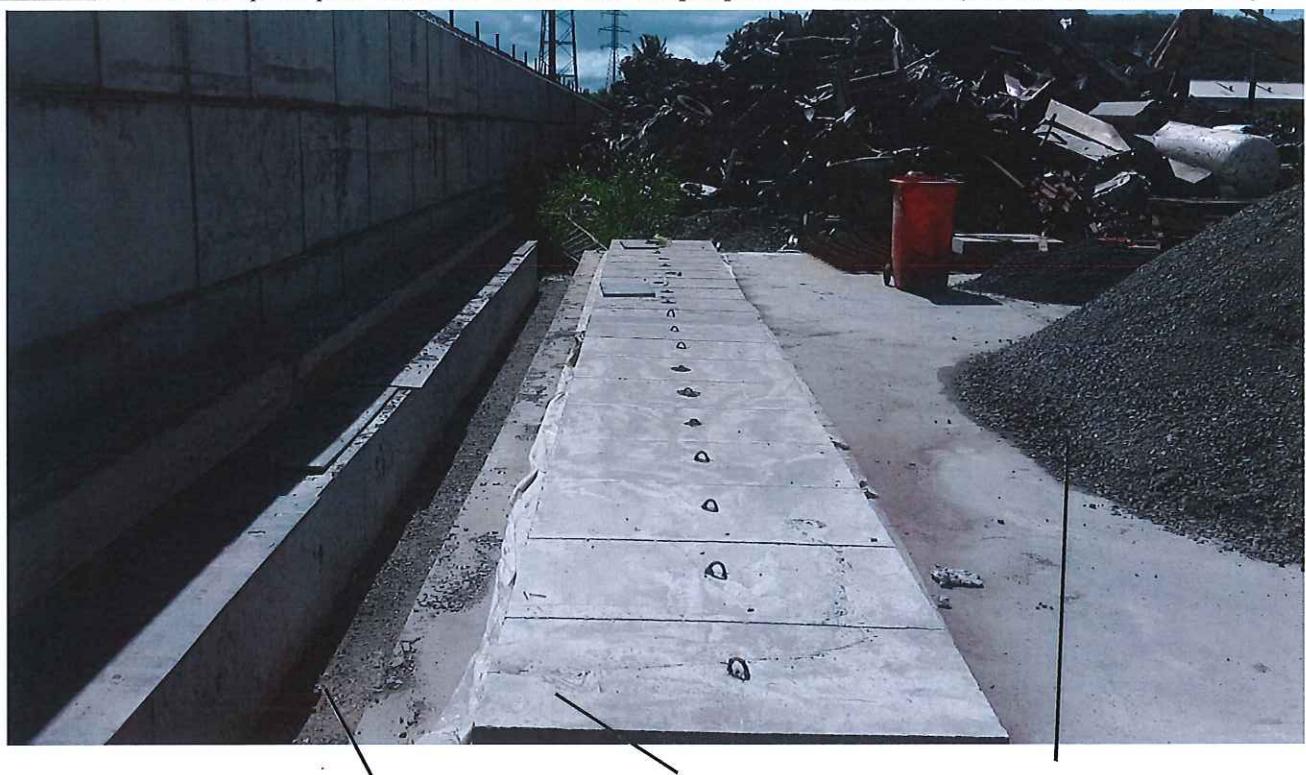
Gestion des déchets	<p>IIC : la zone couverte de 535 m² de la tranche 1A est actuellement exploitée (photos 2 et 5). Y sont entreposés des matériaux (gravier) servant à la fabrication des dalles du caniveau, divers déchets ainsi qu'un transformateur en cours d'égouttage sur rétention (photo 6).</p>

Photo 2 : dalles fabriquées pour recouvrir le caniveau à la périphérie Nord du site (vue en direction de l'Est)

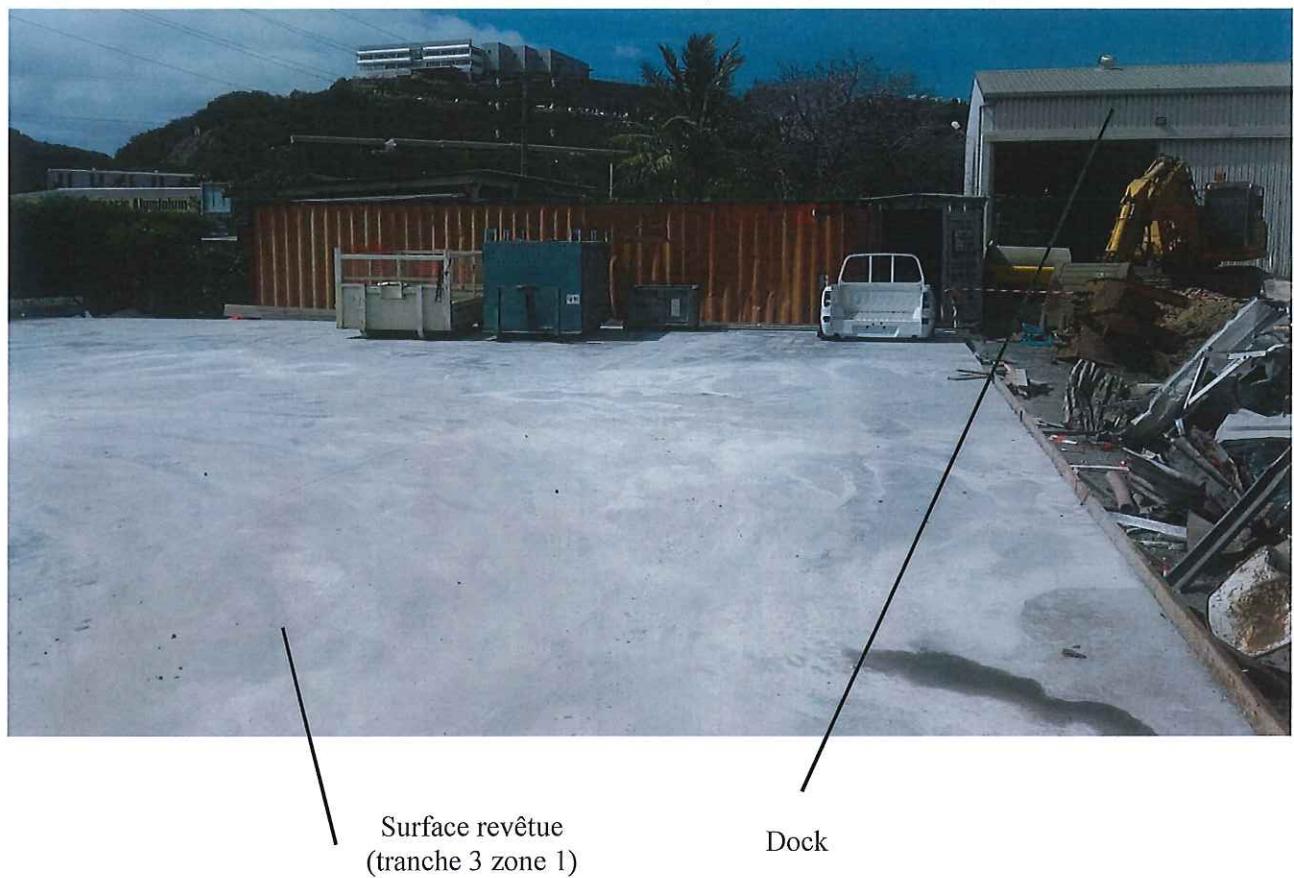
Photo 3 : couverture horizontale de la zone 1 de la tranche 3 (vue en direction du Sud)

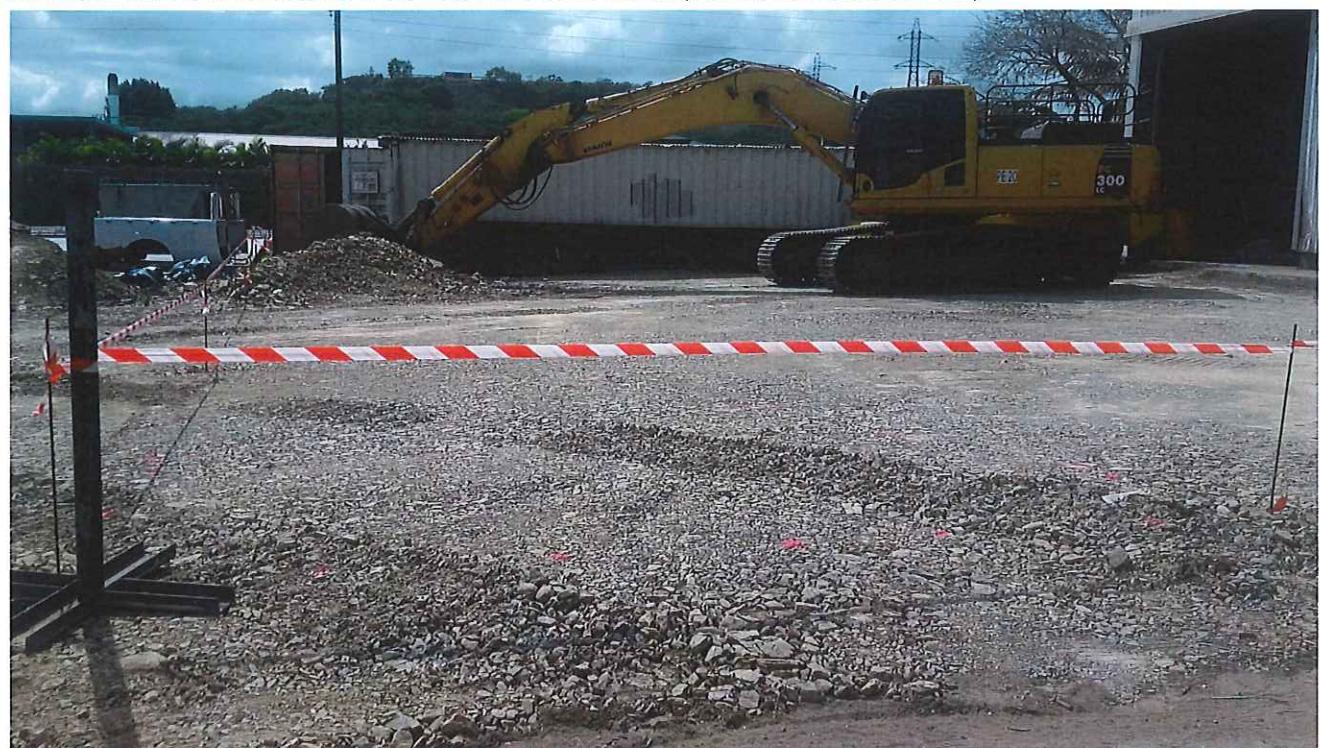
Photo 4 : zone 2 de la tranche 3 en cours de terrassement (vue en direction de l'Est)

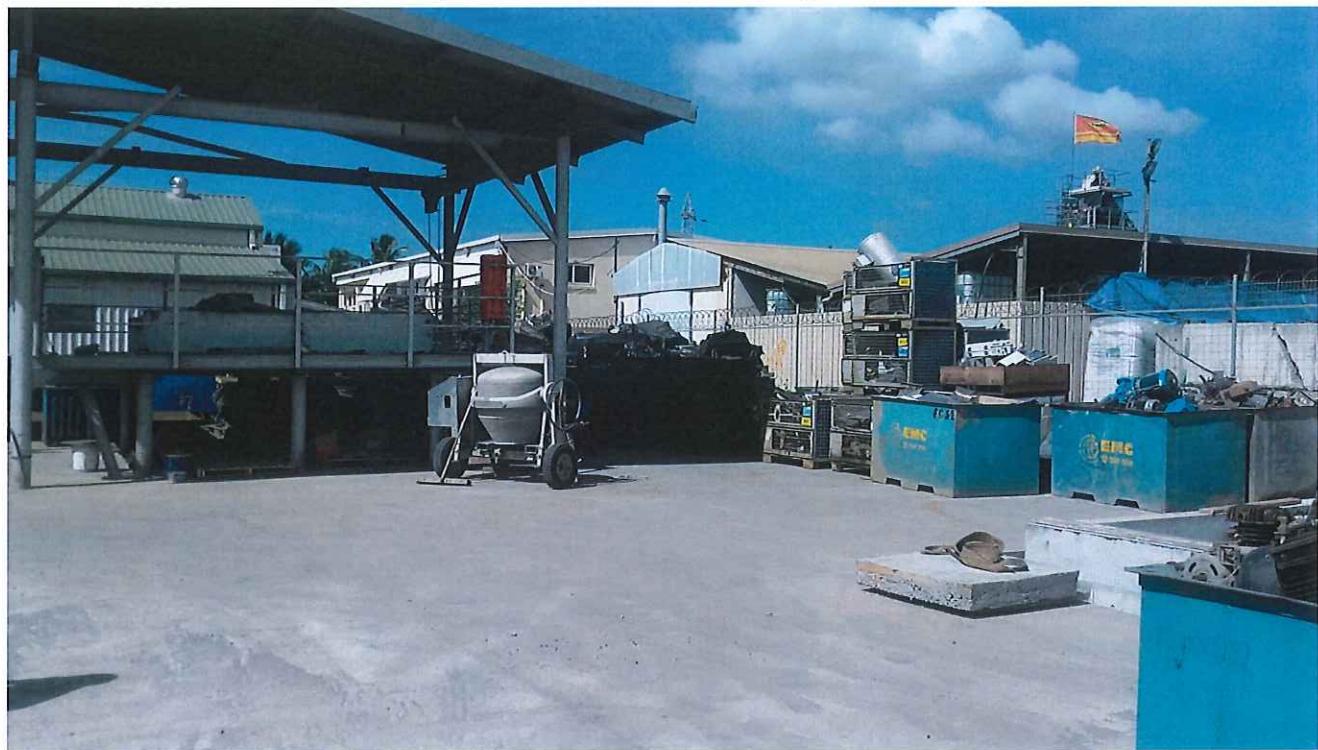
Photo 5 : tranche 1A en exploitation (vue en direction du Sud-Ouest)

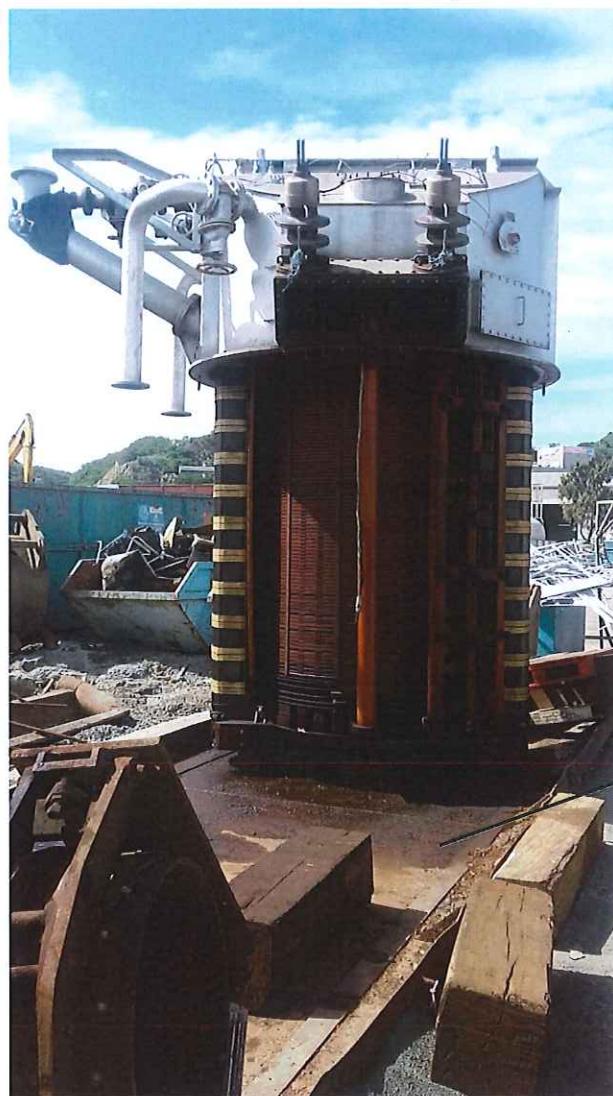
Photo 6 : égouttage d'un transformateur au niveau de la tranche 1A (vue en direction du Sud)

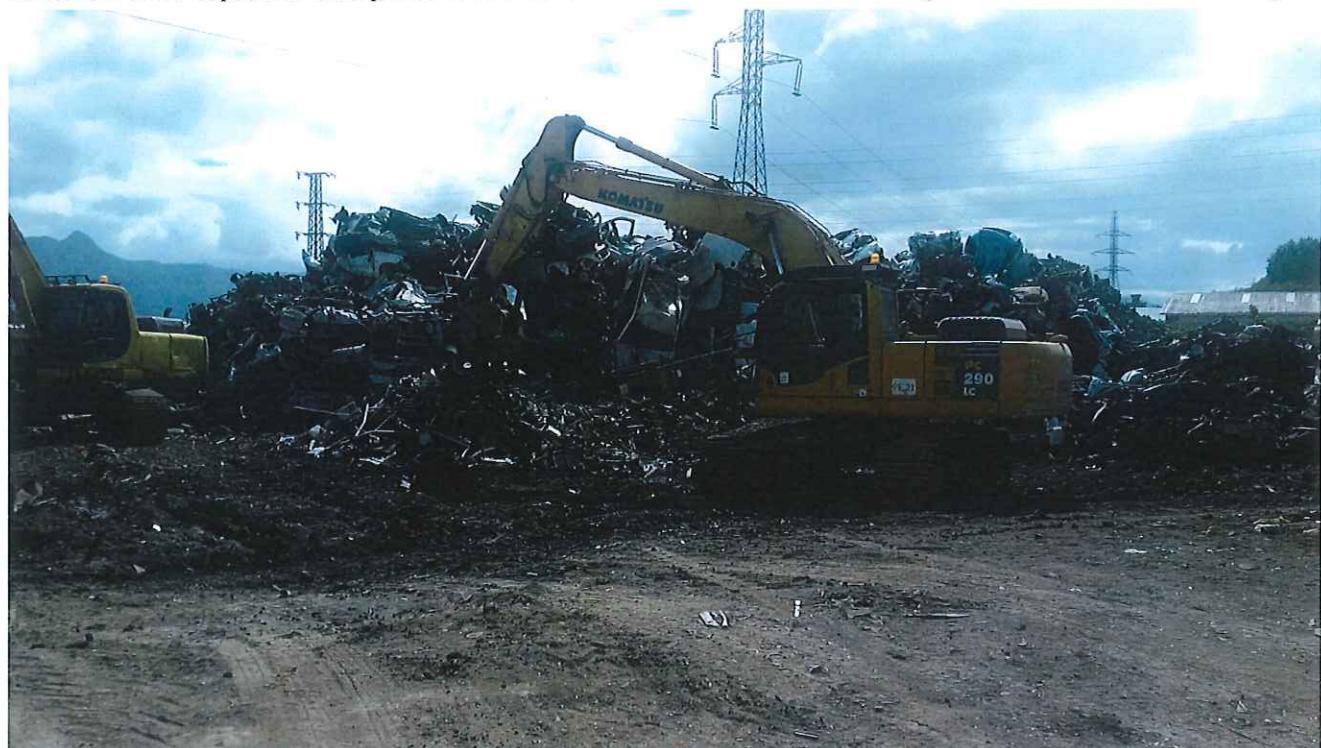
NATURE DU CONTROLE	OBSERVATIONS DE L'INSPECTION(IIC) / INFORMATIONS DE L'EXPLOITANT (EXP) * DEMANDES DE L'INSPECTION
	EXP : le tri des déchets entreposés sur les zones restant à couvrir se poursuit. L'évacuation des VHU dépollués devrait durer une quinzaine de jours (photo 7).
Infrastructures et installations	<p>EXP :</p> <ul style="list-style-type: none"> - malgré la clôture de l'ensemble du site (mur, barbelés) et le système de vidéosurveillance en place, des intrusions ont eu lieu notamment en pleine journée le 25 décembre 2016. Divers équipements ont été dérobés (poste radio, etc.). Un renforcement des moyens de surveillance a d'ores et déjà été mis en place. - à terme, il est envisagé de déplacer la cuve de gasoil entre l'atelier de stockage des huiles et la zone d'égouttage des transformateurs. <p>Mettre à jour l'étude de dangers du dossier de demande d'autorisation en fonction de l'évolution du plan d'organisation du site.</p>

Photo 7 : VHU dépollués entreposés au niveau de la tranche 2 non recouverte (vue en direction du Nord-Est)
