Nouméa, le 3 mars 2017

DIRECTION DE  
L'ENVIRONNEMENT

COMPTE RENDU DE VISITE  
INSPECTION D'INSTALLATIONS CLASSEES

Installation	Installation de récupération de déchets de métaux
Exploitant	EMC
Commune	Nouméa
Quartier	Zone industrielle de Ducos
Date de la précédente inspection	30/12/2016
Date de l'inspection	02/03/2017
Nom(s) inspecteur(s)	
Accompagnant(s)

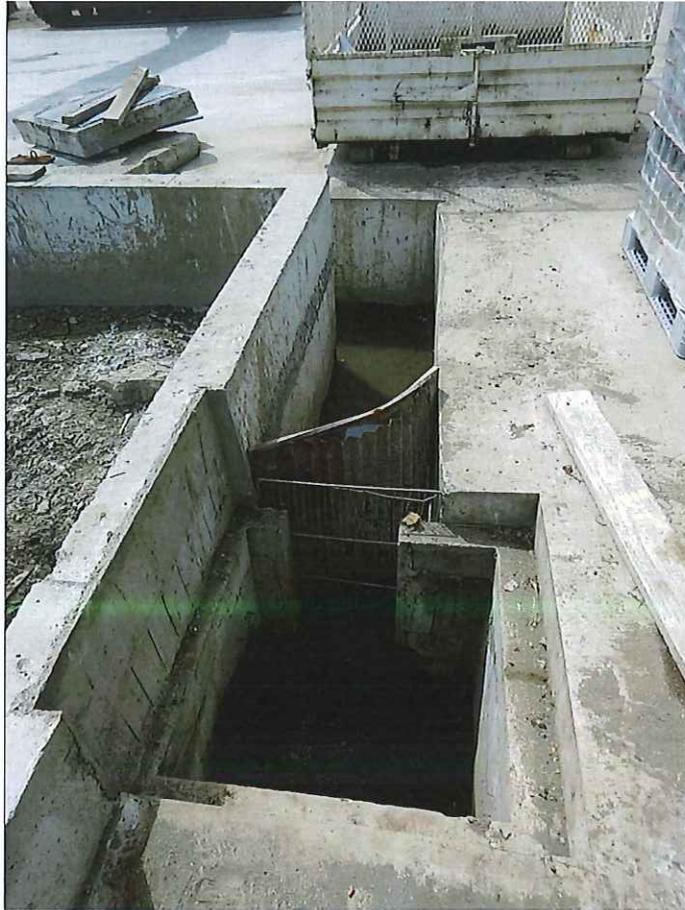
Photo 1 : grilles positionnées dans le caniveau en amont du DSH

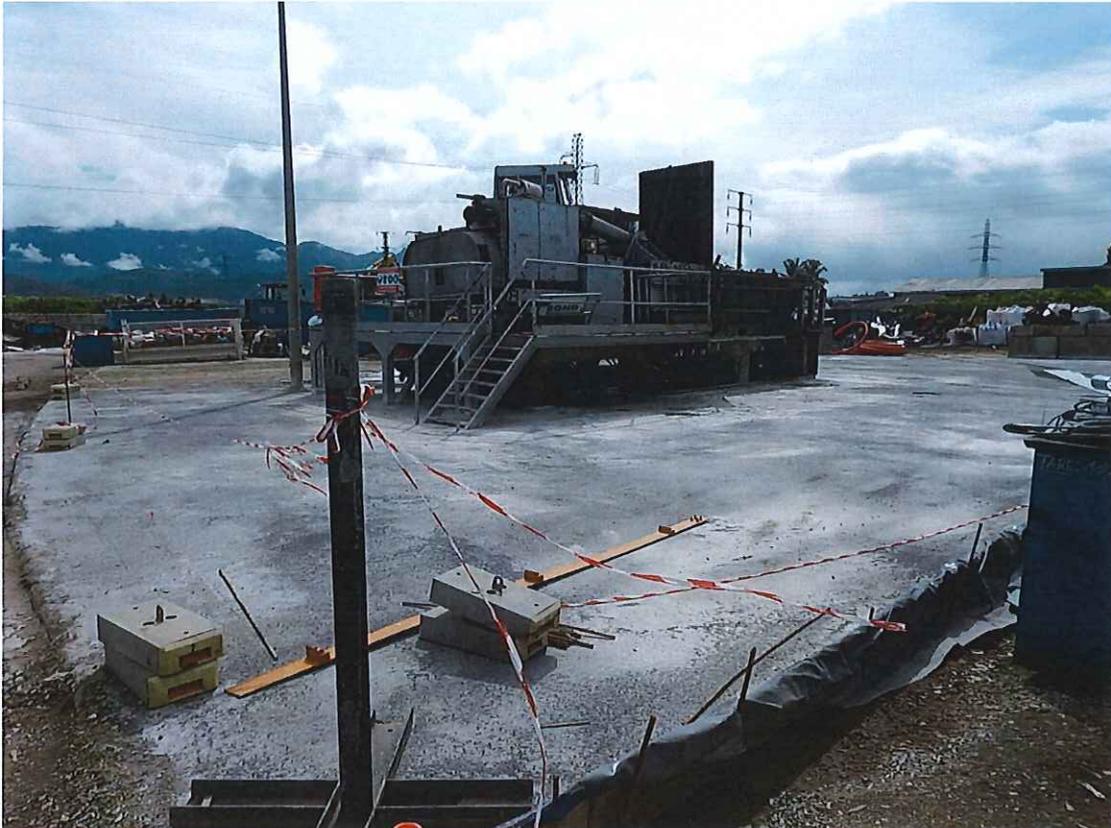
Photo 2 : zone autour de la presse ayant été couverte (vue en direction du Nord-Est)

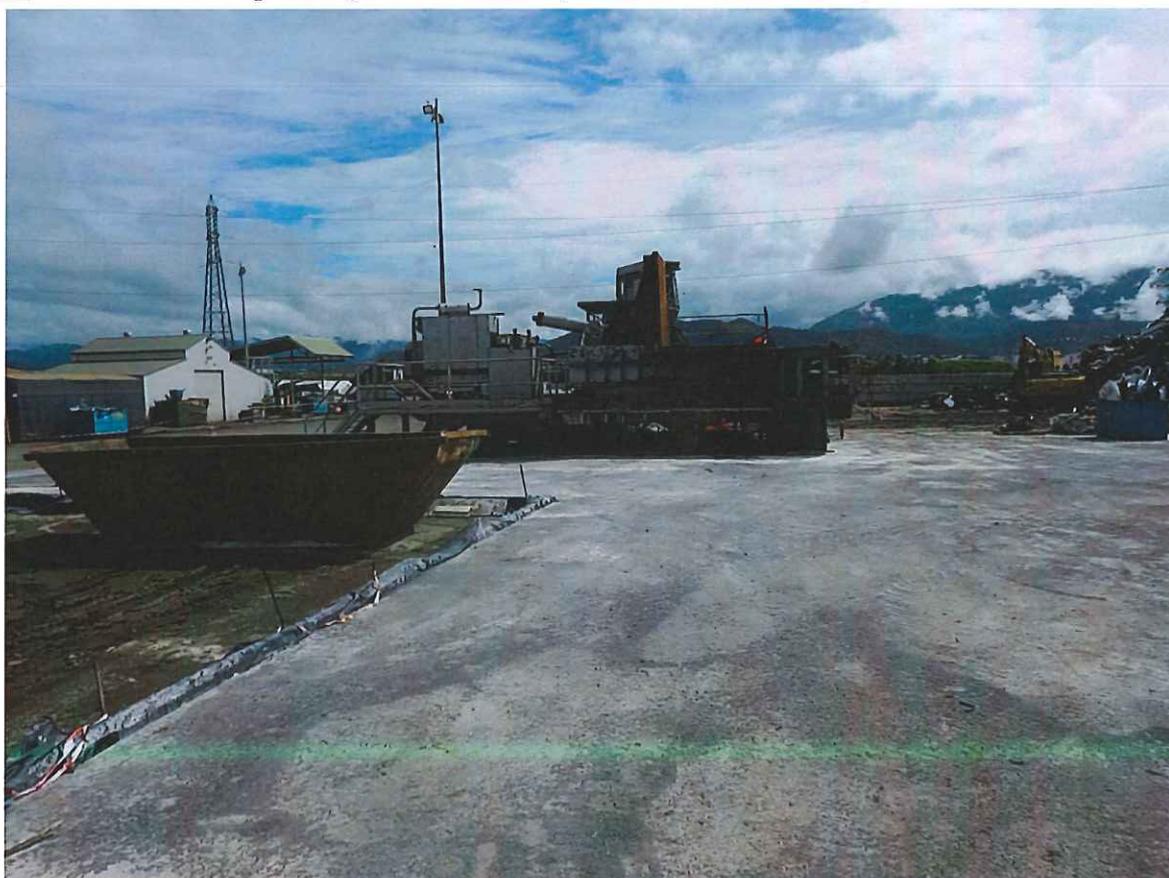
Photo 3 : zone autour de la presse ayant été couverte (vue en direction du Nord)

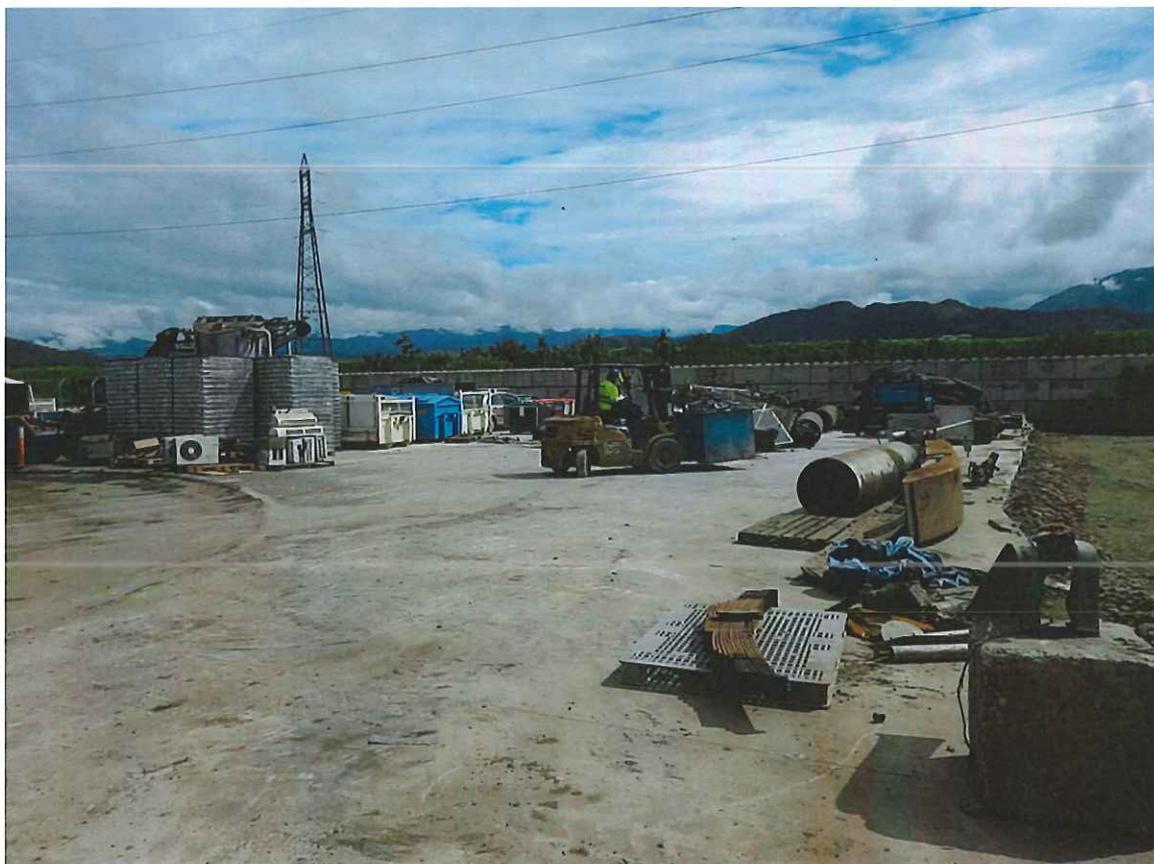
Photo 4 : zone au Nord du site ayant été couverte (vue en direction du Nord-Ouest)

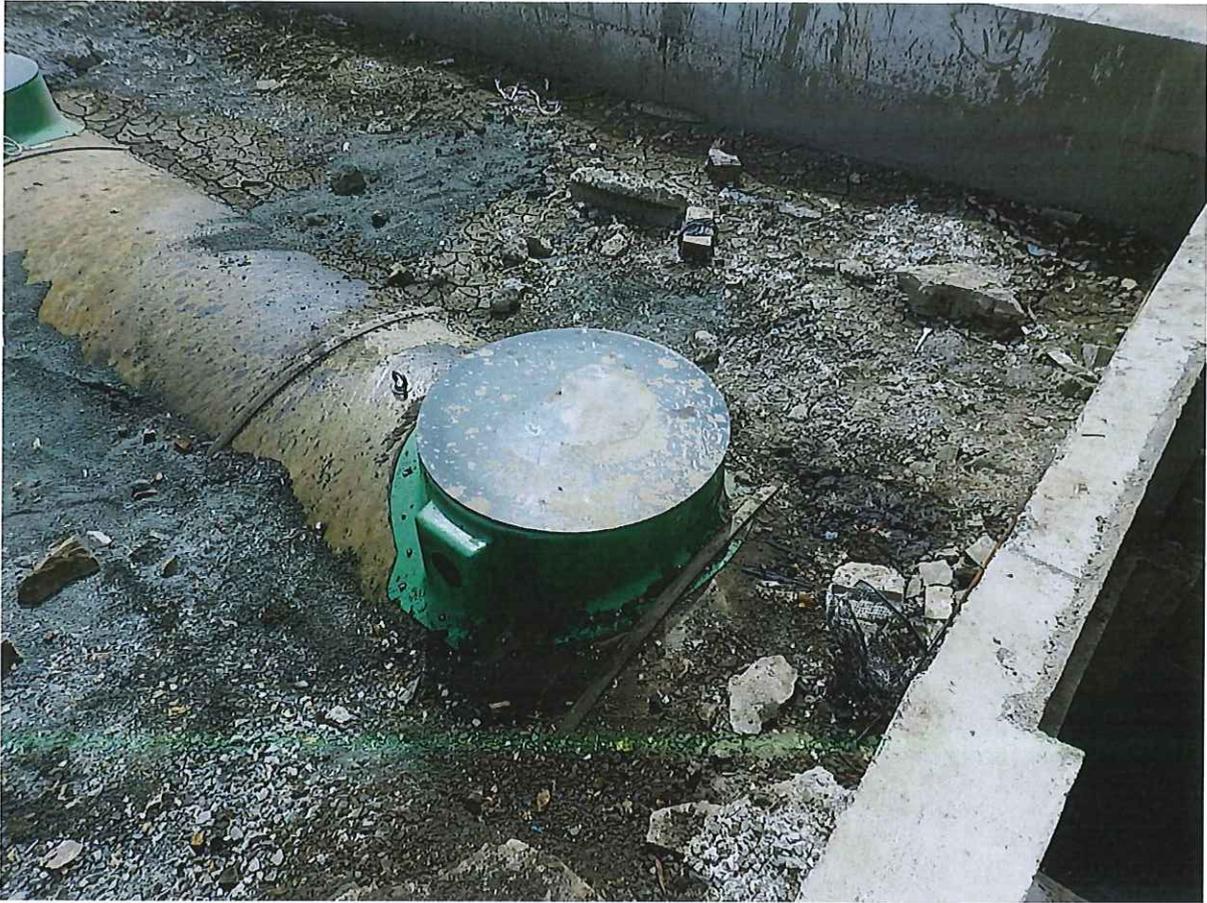
Photo 5 : abords du DSH présentant des traces d'hydrocarbures

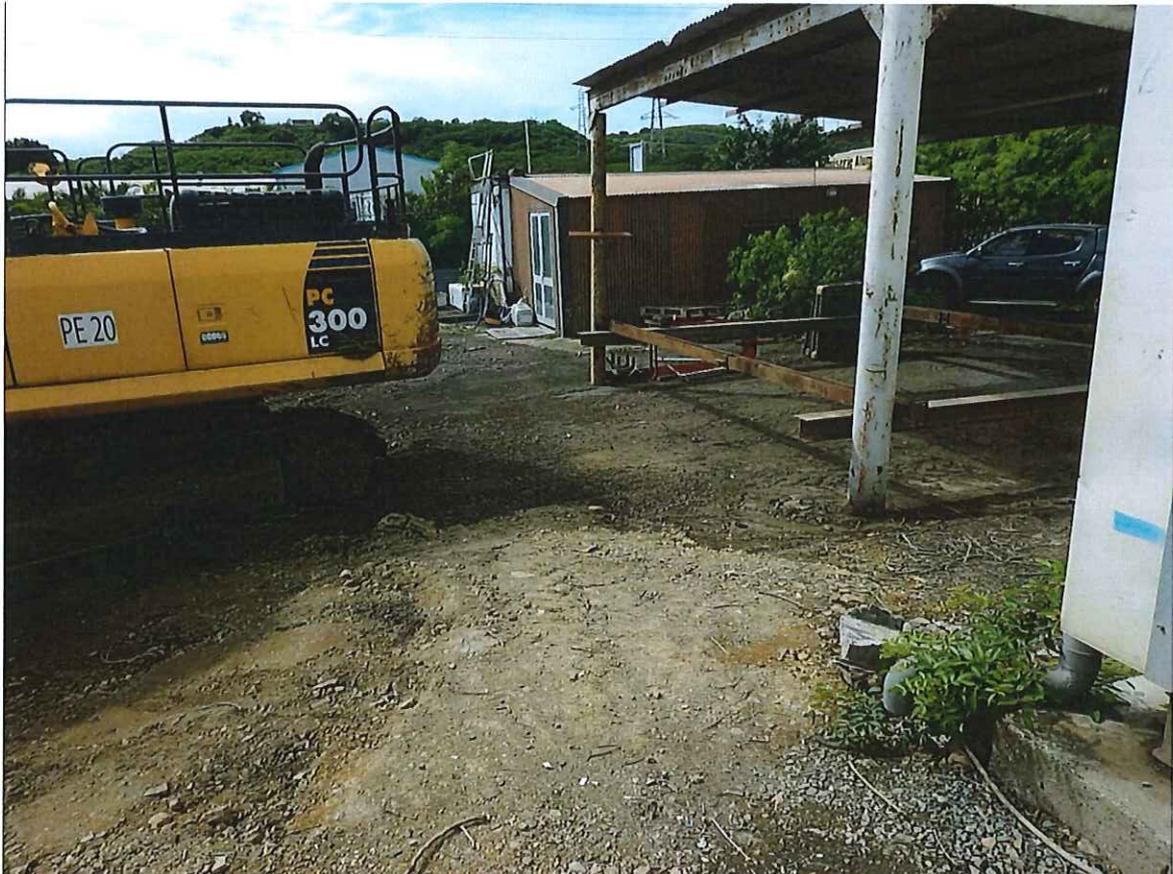
Photo 6 : zone à couvrir à proximité du dock et de la maison du gardien (vue en direction du Sud-Est)

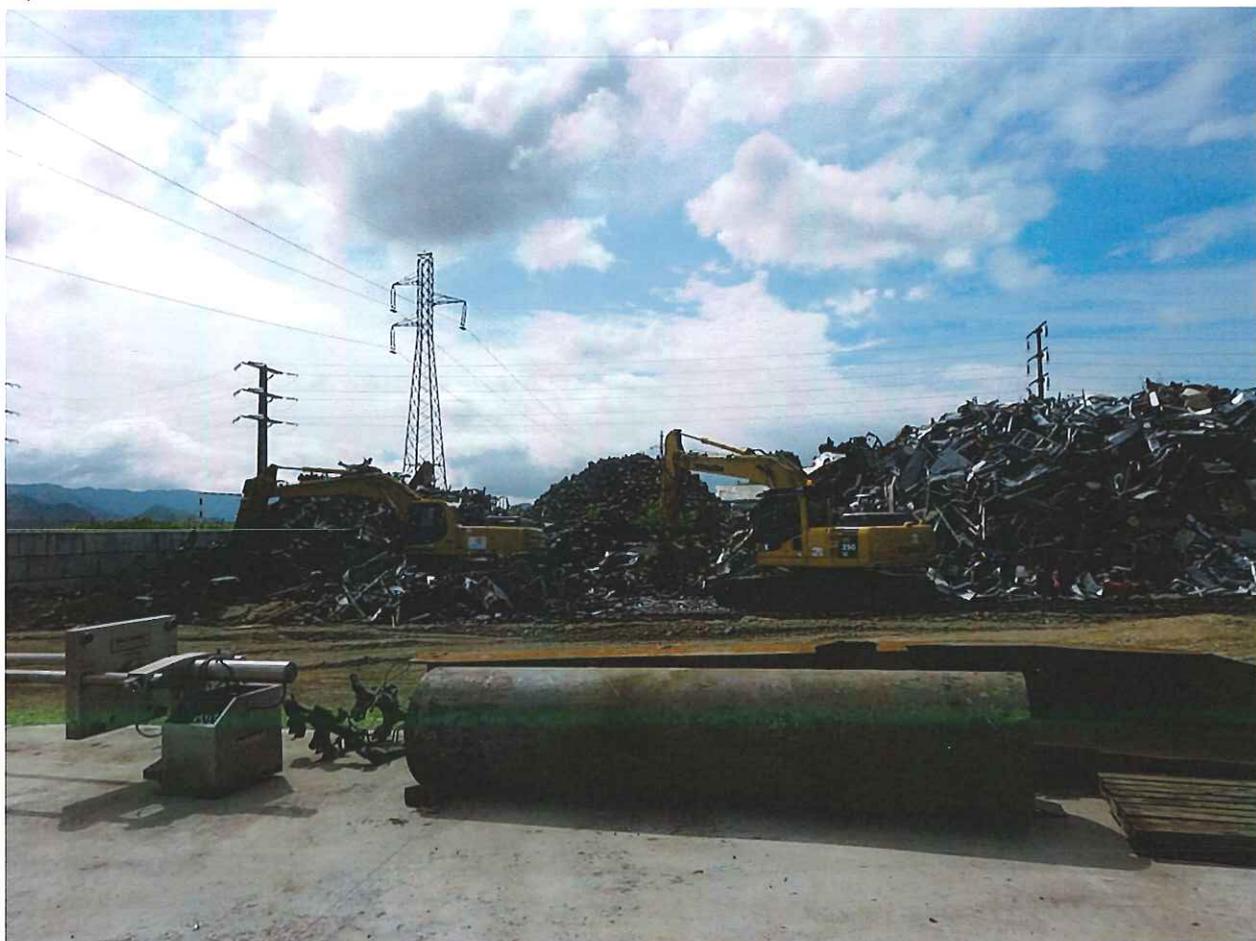
Photo 7 : traitement des déchets situés sur les zones restantes à couvrir au Nord du site (vue en direction de l'Est)
