## COMPTE RENDU DE VISITE INSPECTION D'INSTALLATIONS CLASSEES

| Installation | Installation de récupération de déchets de métaux |
| Exploitant | EMC |
| Date de l'inspection | 04/05/2017 |

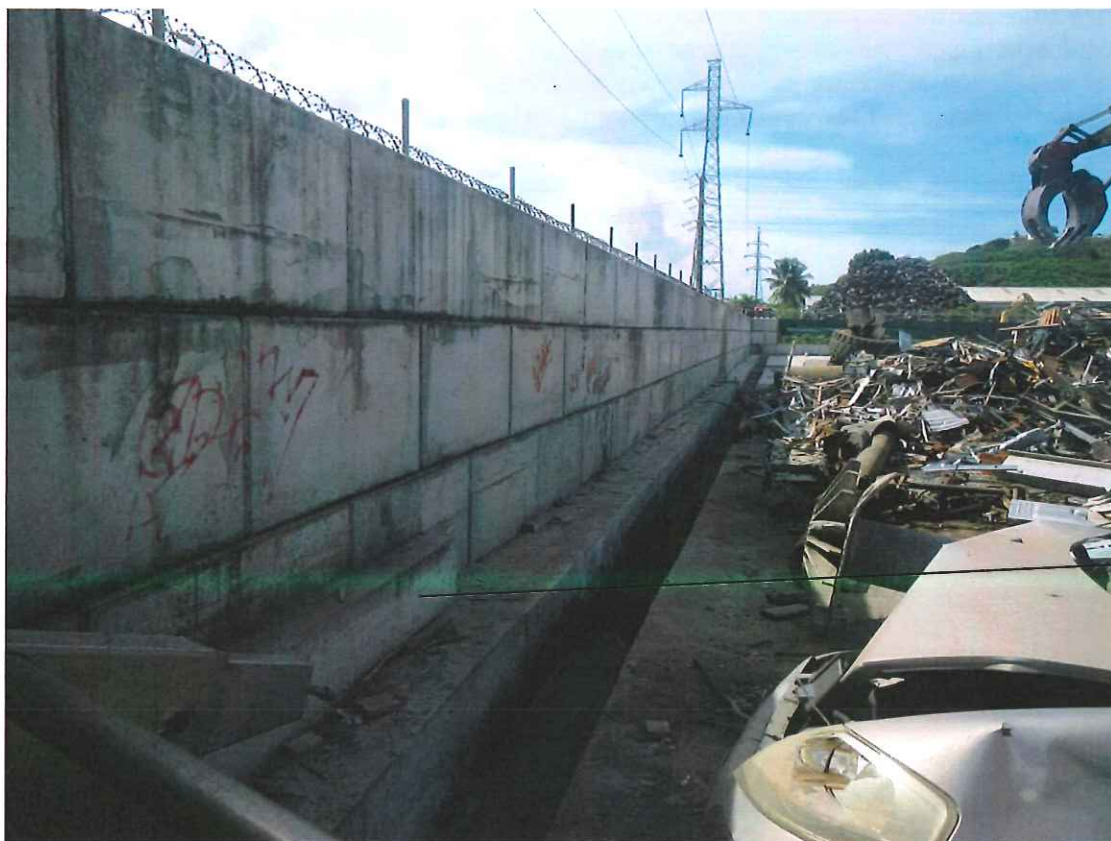
| NATURE DU CONTROLE | OBSERVATIONS DE L'INSPECTION (IIC) /<br>INFORMATIONS DE L'EXPLOITANT (EXP)<br><br>DEMANDES DE L'INSPECTION |
|---|---|
| Collecte et traitement des effluents liquides | <p>IIC :</p> <ul style="list-style-type: none"> <li>– une nouvelle portion (tranche 2) du caniveau situé à la périphérie Nord-Est de l'installation a été réalisée. Il reste à réaliser le muret permettant la retenue des eaux d'extinction d'incendie sur cette portion de caniveau (photo 1) ;</li> <li>– des dalles en béton ainsi que des grilles ont été positionnées au-dessus d'une partie du caniveau (photos 2 et 3) ;</li> <li>– des grilles de rétention ont été mises en place au niveau de l'ouvrage de collecte (regard) situé en amont du DSH afin de limiter l'entrée de macro déchets dans ce dernier. De plus, la vanne de sectionnement en amont du DSH a été mise en place (photo 4).</li> </ul> |

Photo 1 : portion supplémentaire de caniveau construite à la périphérie Nord-Est et muret de retenue des eaux d'extinction d'incendie à finaliser

Muret

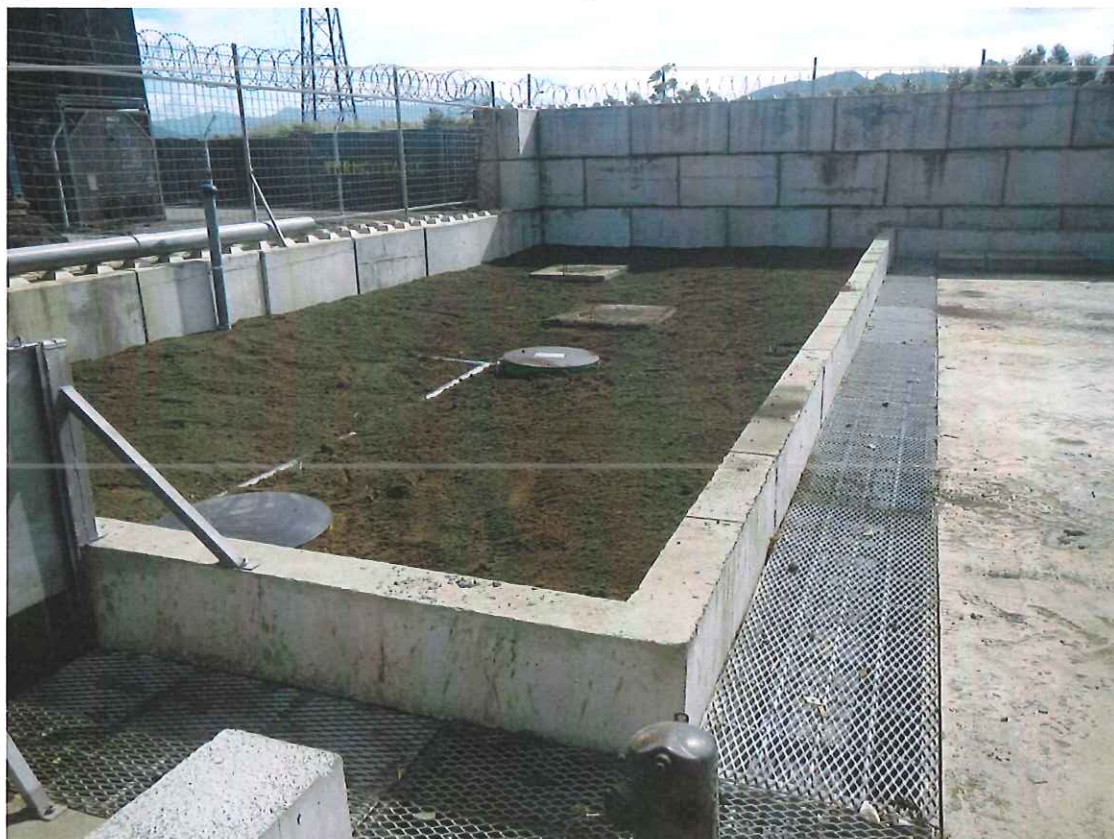
Photo 2 : grilles positionnées au niveau du caniveau et emplacement du DSH

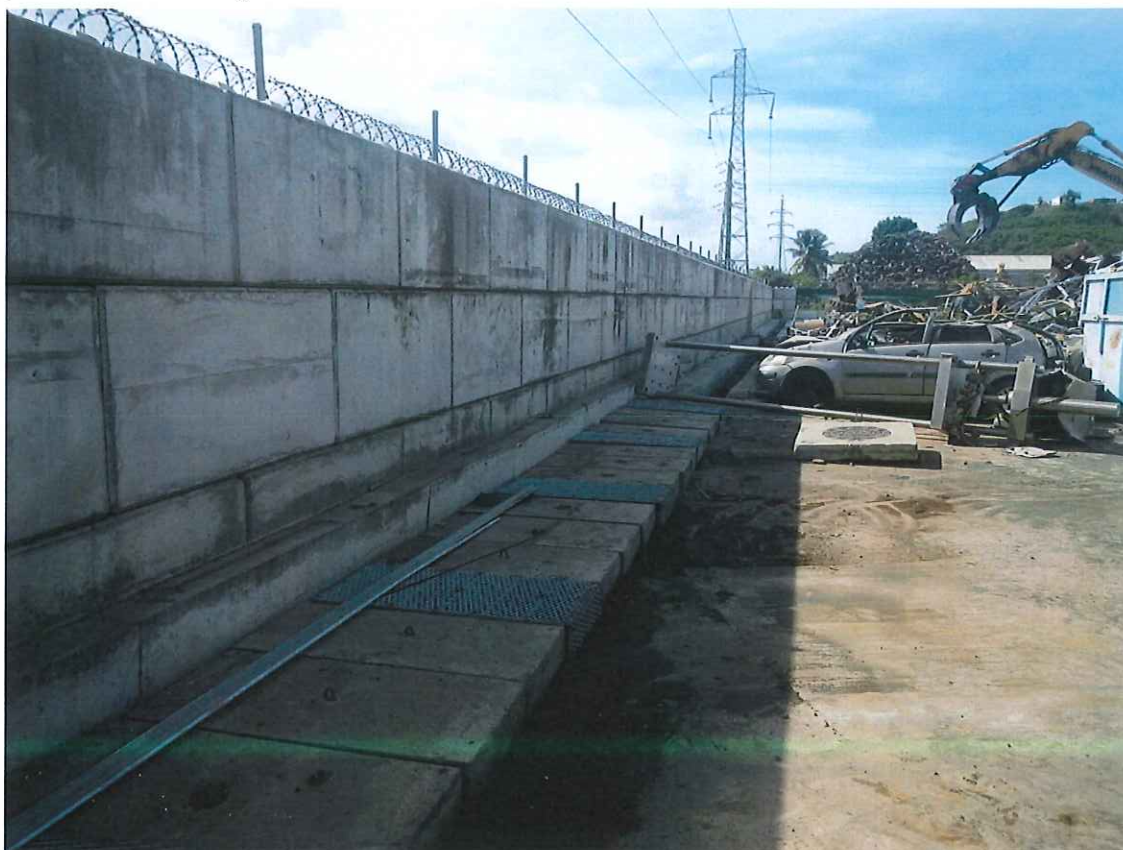
Photo 3 : dalles en béton et grilles au niveau du caniveau

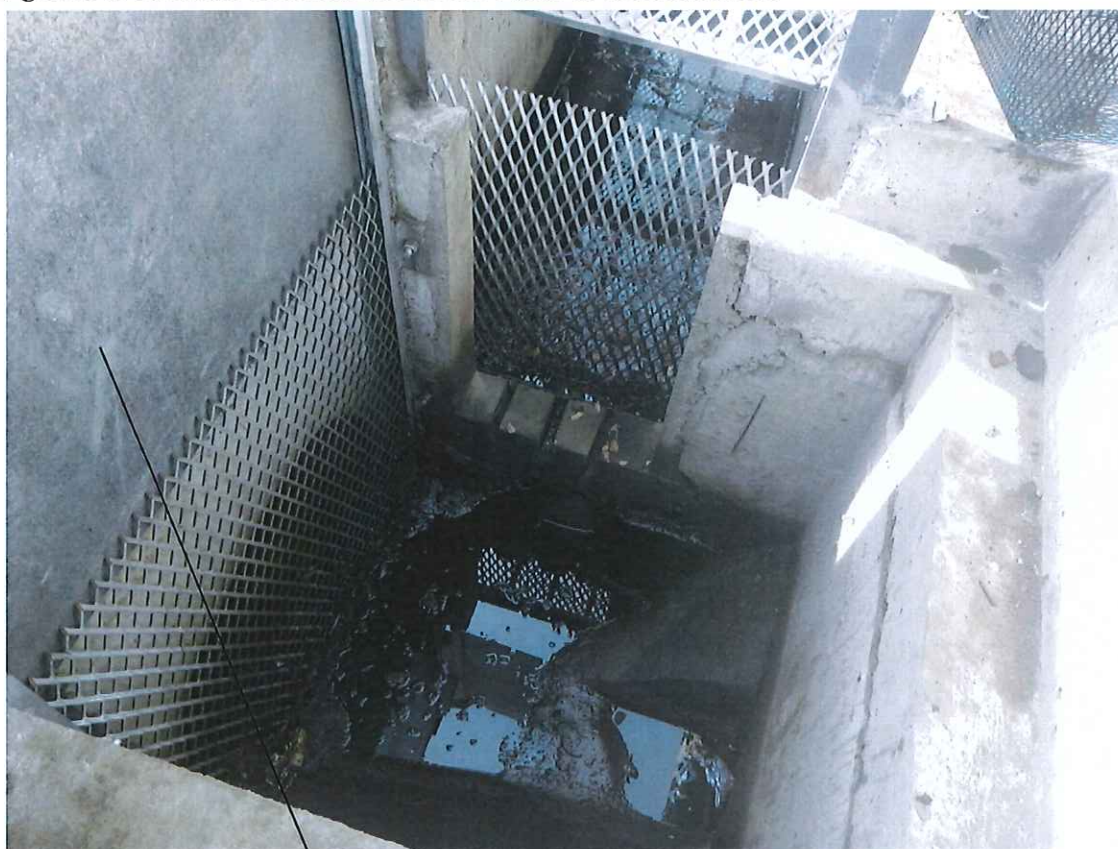
Photo 4 : grilles de rétention en amont du DSH et vanne de sectionnement

Vanne de  
sectionnement

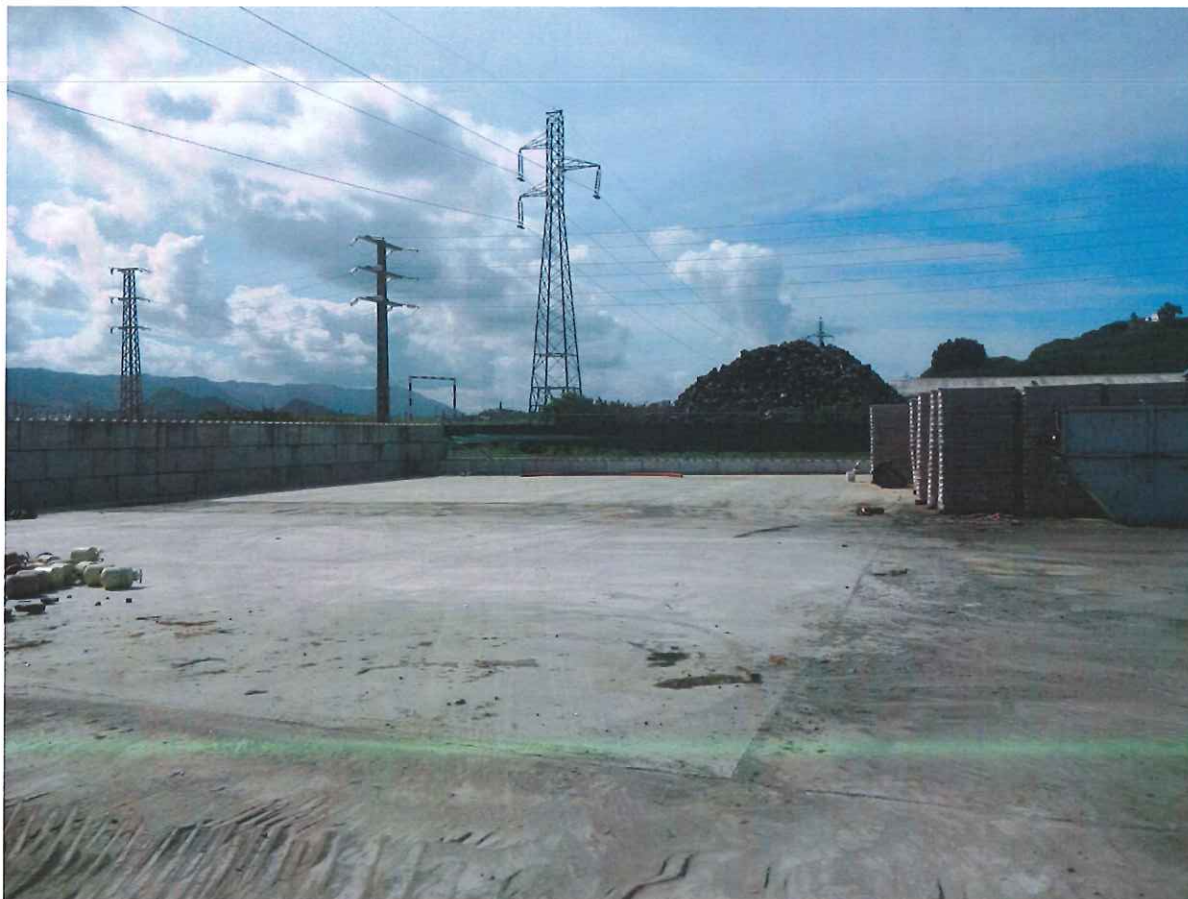
| NATURE DU CONTROLE | OBSERVATIONS DE L'INSPECTION (IIC) /<br>INFORMATIONS DE L'EXPLOITANT (EXP)<br><br>DEMANDES DE L'INSPECTION |
|---|---|
| Prévention et gestion des pollutions | <p>IIC : le plan de phasage actualisé a été transmis par courriel à la suite du contrôle réalisé (annexe 2).</p> <p>IIC : depuis la dernière inspection, les zones suivantes ont fait l'objet d'une couverture :</p> <ul style="list-style-type: none"> <li>– 1348,6 m<sup>2</sup> au Nord-Est du site réalisés en 2 coulages le 8 et le 19/04/17 (photo 5) ;</li> <li>– 400,18 m<sup>2</sup> au Sud-Est du site le 20/03/17 ;</li> <li>– 298,40 m<sup>2</sup> à proximité du pont bascule, au niveau de l'entrée Ouest du dock le 25/04/17 (photo 6) ;</li> </ul> <p>Soit un total de 2047,18 m<sup>2</sup> supplémentaires couverts, ce qui porte à 5013 m<sup>2</sup> la surface totale couverte. Sont exclus les surfaces déjà revêtues avant le début des travaux telles que la zone de circulation (raquette).</p> <p>IIC : les zones de circulation et de parking ont par ailleurs fait l'objet d'une nouvelle couverture goudronnée. Des résidus de scories sont observés liés à la méthode de revêtement employée selon les informations communiquées par l'exploitant (photo 7).</p> <p>IIC : les travaux de couverture du site sont ainsi finalisés à la date du contrôle bien que l'ensemble des surfaces ne soit pas encore totalement exploitable compte tenu du temps de séchage requis.</p> <p><b>Transmettre un plan de recollement du site faisant notamment apparaître l'ensemble des réseaux de collecte. <u>3 mois</u></b></p> <p>IIC : la rétention sur laquelle est positionné un gros transformateur a été vidangée.</p> <p>IIC :</p> <ul style="list-style-type: none"> <li>– la zone de distribution du gasoil présente des écoulements, la rétention de la bouche de dépotage ne paraissant pas suffisamment large pour recueillir l'ensemble des égouttures (photo 8) ;</li> <li>– des écoulements provenant de la plateforme de dépollution des</li> </ul> |

Photo 5 : zone couverte au Nord-Est du site (vue en direction du Nord-Est)

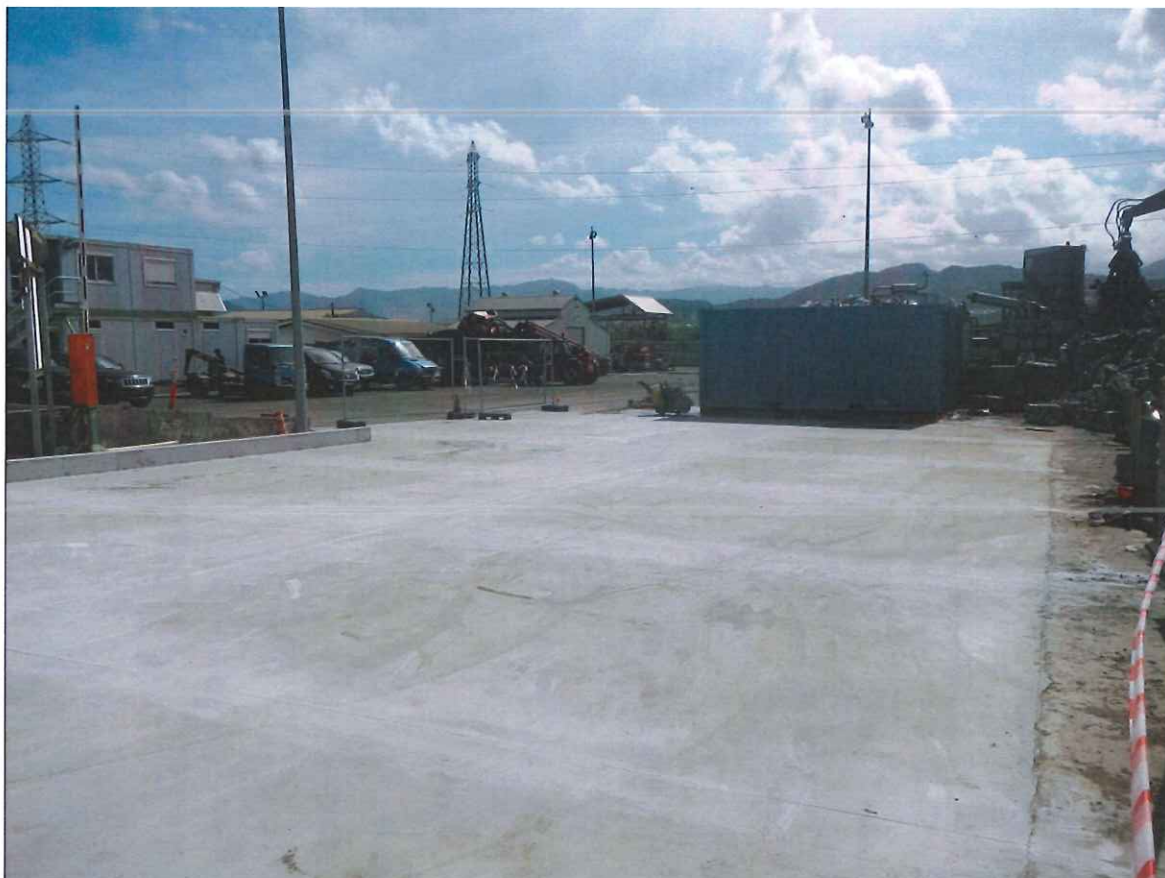
Photo 6 : zone couverte à proximité du pont bascule et de l'entrée Ouest du dock (vue en direction du Nord-Ouest)

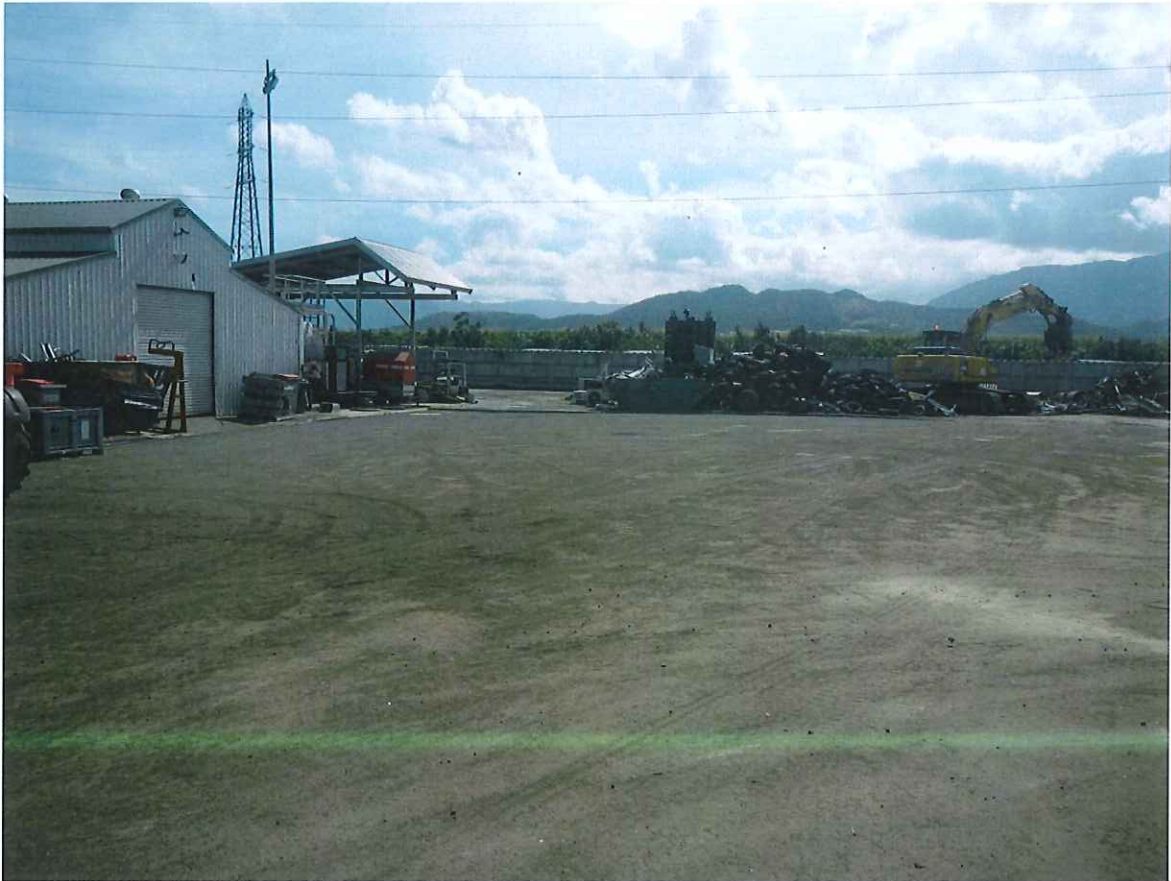
Photo 7 : zone de circulation des véhicules goudronnée

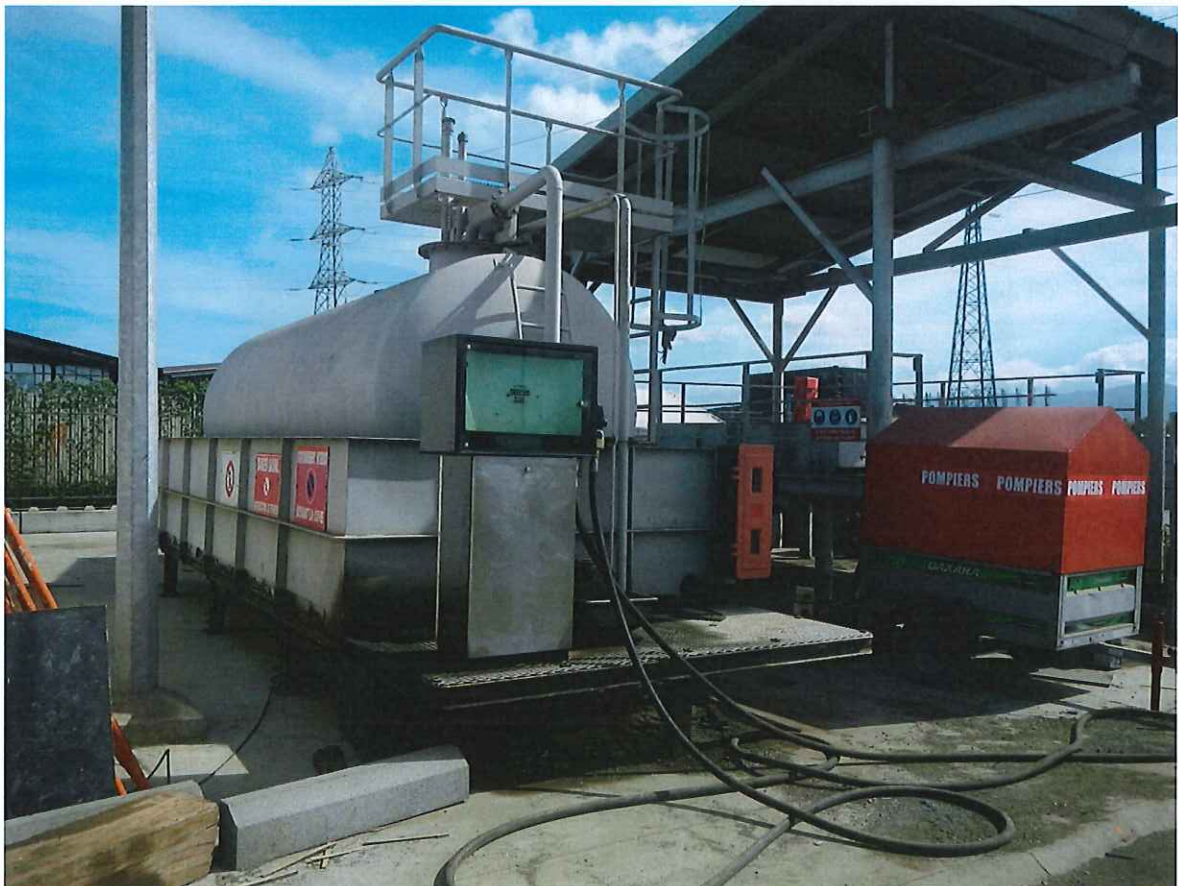
Photo 8 : cuve de gasoil et aire de distribution

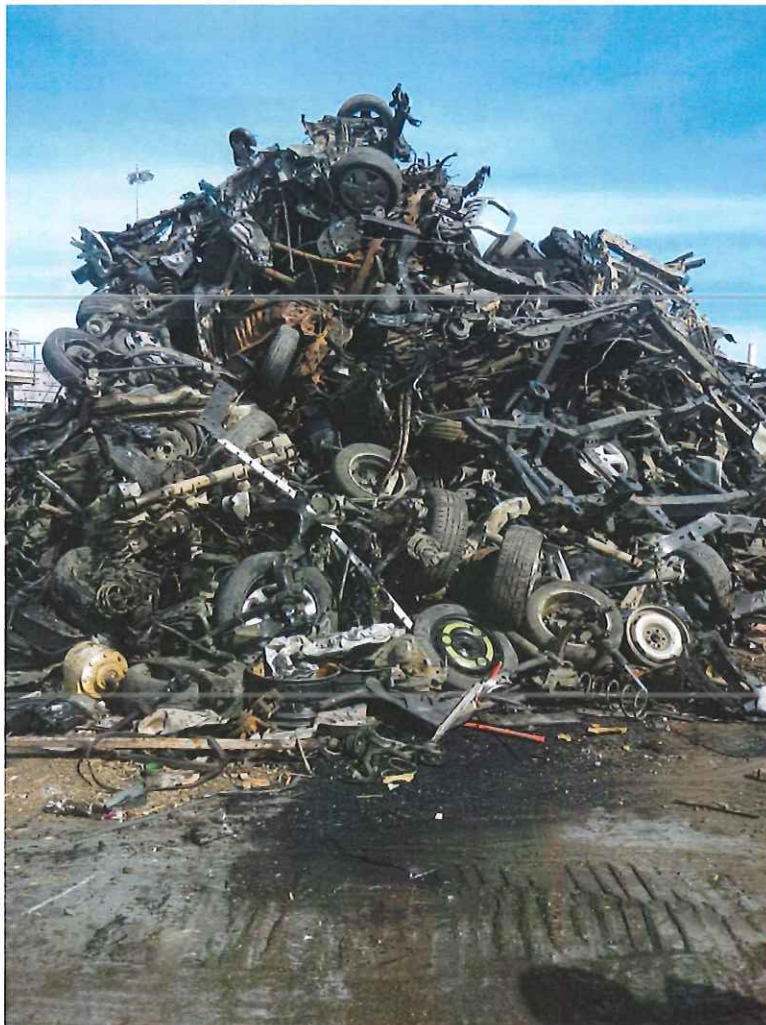
| NATURE DU CONTROLE | OBSERVATIONS DE L'INSPECTION (IIC) /<br>INFORMATIONS DE L'EXPLOITANT (EXP)<br><br>DEMANDES DE L'INSPECTION |
|---|---|
| | <p>VHU sont visibles sur le sol goudronné (photo 9) ;</p> <ul style="list-style-type: none"> <li>– la rétention de la plateforme de dépollution des VHU présente un niveau de remplissage élevé ;</li> <li>– des écoulements d'hydrocarbures sont observés au niveau d'un tas de déchets issus notamment du traitement des VHU (photo 10).</li> </ul> <p><b>Vidanger la rétention de la plateforme de dépollution des VHU. Immédiat</b></p> <p><b>Bien que l'ensemble du site soit désormais couvert et raccordé au DSH, éviter le déversement de produits polluants sur le sol. Immédiat</b></p> <p>EXP : le DSH a fait l'objet d'un écrémage par un vidangeur suite à l'activation de l'alarme de niveau de remplissage il y a environ 2 semaines. 2 m<sup>3</sup> d'huile usagée ont été vidangés. La rédaction d'une procédure de nettoyage du caniveau et des grilles de retenue des déchets est prévue.</p> <p>IIC : le système de détection du niveau de remplissage du DSH est en place (alarme sonore uniquement) (photo 11). Lors du contrôle, le boîtier de contrôle indique la nécessité de vidanger le DSH alors que cette action a été réalisée 2 semaines auparavant. L'alarme sonore a été acquittée par l'exploitant. L'exploitant indique que le système dysfonctionne et qu'une intervention du prestataire est nécessaire. A l'ouverture du DSH, il semble que la sonde de niveau ne soit pas positionnée correctement ce qui pourrait expliquer le déclenchement de l'alarme.</p> <p><b>Rendre opérationnel le système de détection du niveau de remplissage du DSH. Immédiat</b></p> <p><b>Définir un délai d'intervention suite au déclenchement de l'alarme de détection du niveau de remplissage du DSH. 1 mois</b></p> <p>EXP :</p> <ul style="list-style-type: none"> <li>– la zone de rétention de la presse a été « reprise » à sa périphérie afin de s'assurer d'une bonne étanchéité de celle-ci ; un nettoyage de la rétention a par ailleurs été réalisé ;</li> <li>– les travaux de confinement horizontal ont été finalisés le 25/04/17 avec un décalage d'environ 1 mois sur le dernier planning prévisionnel de travaux.</li> </ul> <p>IIC :</p> <ul style="list-style-type: none"> <li>– des blocs en béton ont été mis en place en partie sur la périphérie Sud de la presse afin d'éviter que des déchets heurtent celle-ci. De même, des conteneurs et des protections métalliques protègent la presse et sa rétention ;</li> <li>– le rendu de l'étude mandatée auprès d'un bureau d'études, afin de définir notamment la profondeur du confinement vertical des pollutions, a été transmis à l'inspection des installations classées le 13/04/17. Ce document n'a pas encore été instruit.</li> </ul> |

Photo 10 : écoulement au niveau d'un tas de déchets issus des VHU

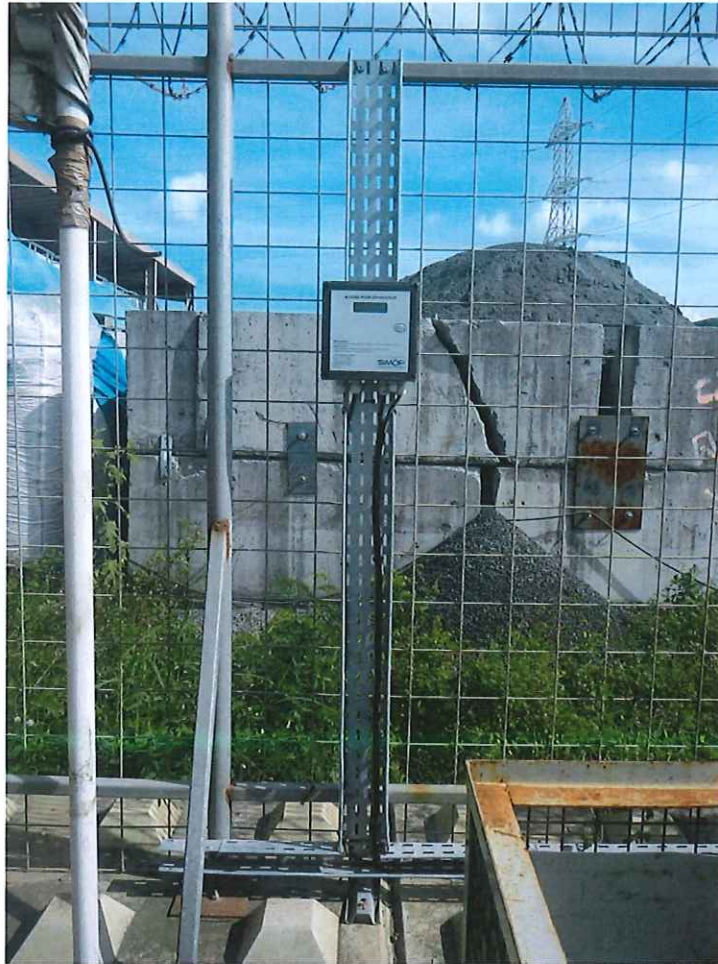
Photo 11 : système de détection du niveau de remplissage du DSH

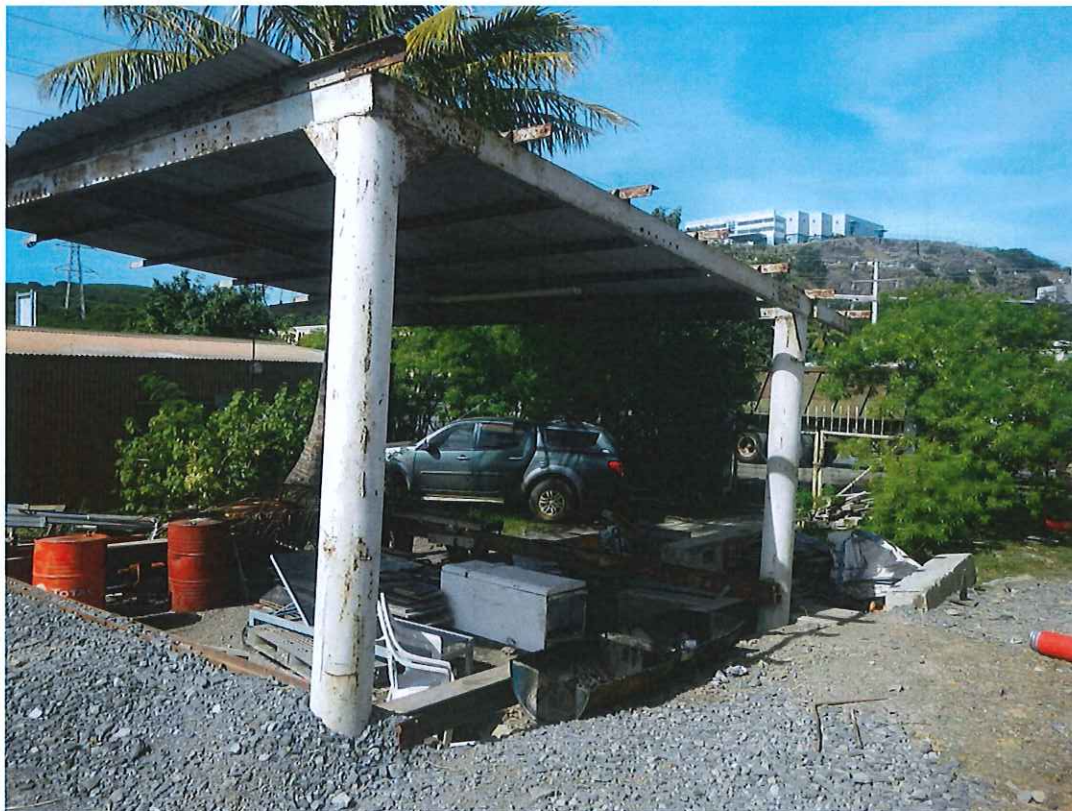
Photo 12 : zone de détente des ouvriers du chantier et traces de foyer d'un feu

| NATURE DU CONTROLE | OBSERVATIONS DE L'INSPECTION (IIC) /<br>INFORMATIONS DE L'EXPLOITANT (EXP)<br><br>DEMANDES DE L'INSPECTION |
|---|---|
| Infrastructures et installations | <p>EXP :</p> <ul style="list-style-type: none"> <li>– les intrusions sur le site ont diminué. La présence continue d'un vigile en dehors des heures d'exploitation est maintenue ;</li> <li>– le projet d'amélioration de la sécurisation du site se poursuit, notamment en matière de contrôle des accès et de détection des intrusions (détection périmétrique), cette dernière devant être fonctionnelle sous 10 jours ;</li> <li>– une nouvelle organisation du site va être mise en place sous peu. Une réflexion en ce sens a d'ailleurs été menée ;</li> <li>– la plateforme de dépollution des VHU sera déplacée à proximité du DSH ;</li> <li>– un marquage au sol permettant de délimiter les zones de travail, d'entreposage des déchets, de circulation des véhicules et des piétons va être réalisé ;</li> <li>– la zone du DSH devrait être végétalisée (photo 2) ;</li> </ul> <p>IIC : la cuve de gasoil et son aire de distribution ont été déplacées au Nord-Ouest du site, entre l'atelier et la zone d'égouttage des transformateurs (photo 8).</p> <p><b>Compte tenu notamment du déplacement de la cuve de gasoil, réviser l'étude de dangers en conséquence lors de la mise à jour du dossier de demande d'autorisation d'exploiter. <u>Avant fin 2017</u></b></p> <p>IIC : une zone de détente a été aménagée au Sud-Est du site pour le personnel intervenant sur le chantier, à proximité de l'ancien logement du gardien. Il semble que du feu (barbecue) ait été réalisé à cet endroit (photo 12).</p> <p><b>Interdire toutes sources de feu sur l'installation ou à sa proximité directe. <u>Immédiat</u></b></p> |
