MECATER INGÉNIERIE	VERSE A SCORIES DE DONIAMBO Nouvelle-Calédonie Ref : Mecater/SLN/85/KG1/A/2014

**SYNTHESE ANNUELLE DES MISSIONS DE SUIVI
DE LA VAS POUR L'ANNEE 2013**

CE18-3160-81-510

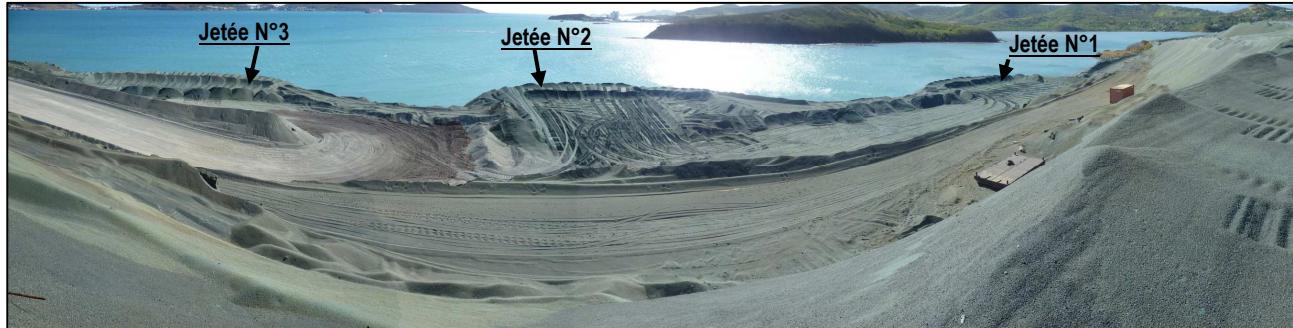
Figure 4 : Vue des jetées de la zone d'endigage maritime en juillet 2014

- Etape N°1 : Une digue de démarrage par clapage a été réalisée sur la limite Ouest de la zone à endiguer sur une longueur de 250 m. La cote de sa crête varie entre -2 m et -4 m NGNC.
- Etape N°2 : Une piste d'accès a été créée à la cote +2 NGNC pour l'acheminement des scories à la zone du projet.
- Etape N°3 : Des jetées en scories ont été réalisées pour permettre l'avancement du front de la verse vers la limite Sud-Ouest du projet (Cf. Figure 4, 5 et 6).

Longueur (m)	Largeur (m)	Cote supérieure	Etat
Jetée N°1	37	50	+3,0 m NGNC	Réalisée
Jetée N°2	34	60	+4,1 m NGNC	Réalisée
Jetée N°3	61	60	+3,6 m NGNC	Réalisée
Jetée N°4	174	100	+2 m NGNC (projet)	Non réalisée

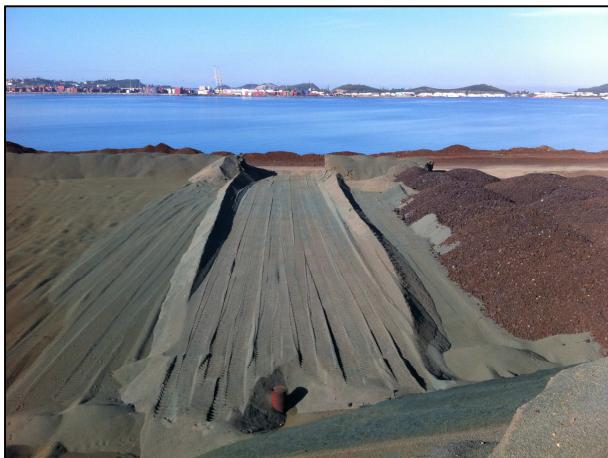
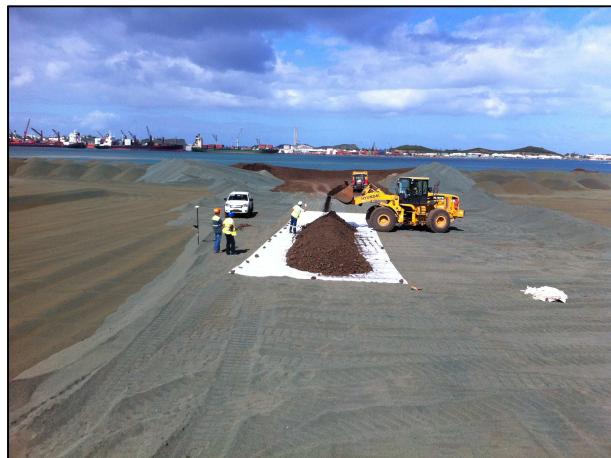
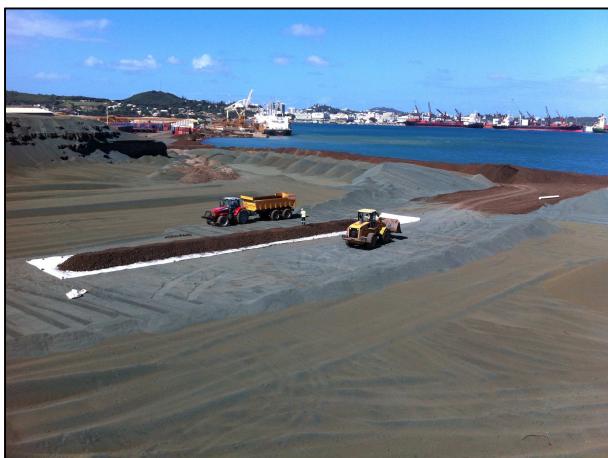
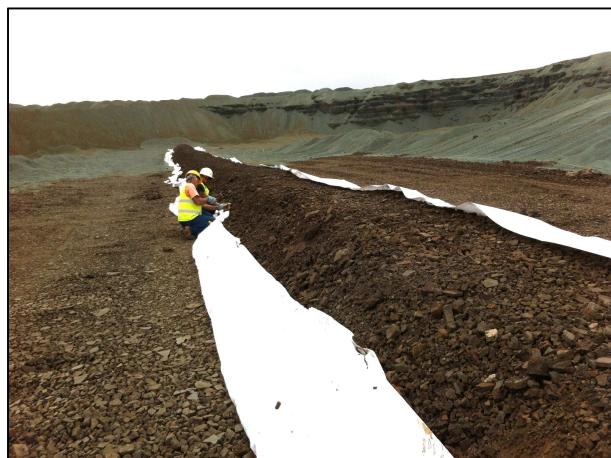
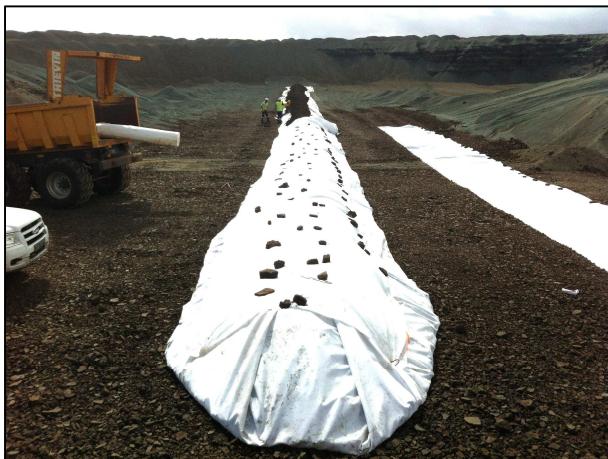
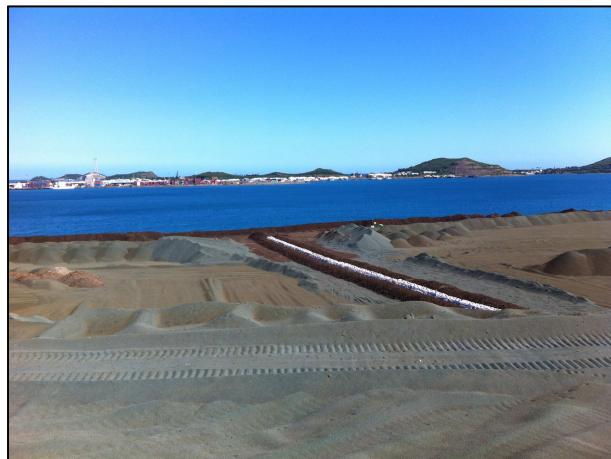
- Les drains 107, 108, 109, 110 et 111 ont été réalisés depuis 2008
- Les drains 100, 101, 112, 113, 114 et 115 ont été réalisés en 2013

Figure 8 : Terrassement de l'emprise du drain 100

Figure 9 : Construction du drain 100

Figure 10 : Vue du drain 100 en cours de construction

Figure 11 : Recouvrement du drain 100 par du géotextile

Figure 12 : Fermeture du drain 100 par du géotextile

Figure 13 : Vue du drain 100 à la fin d'exécution

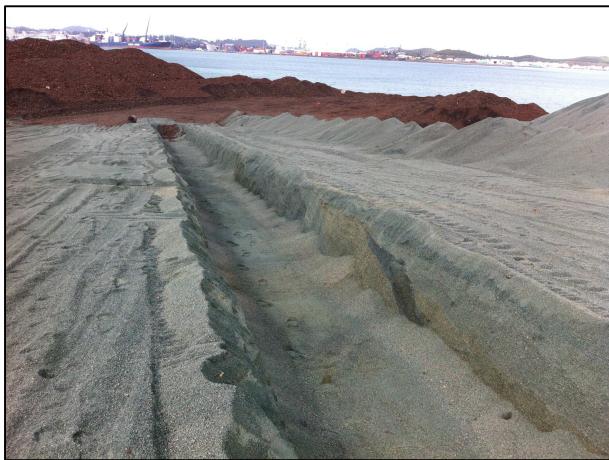
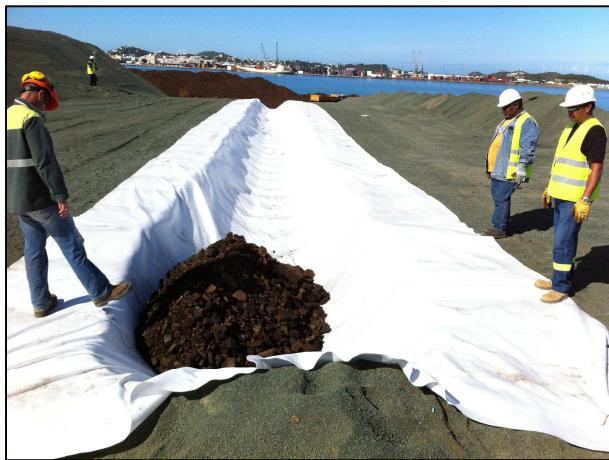
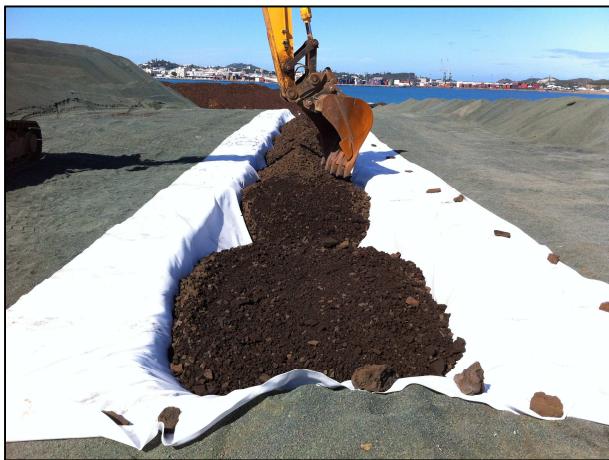
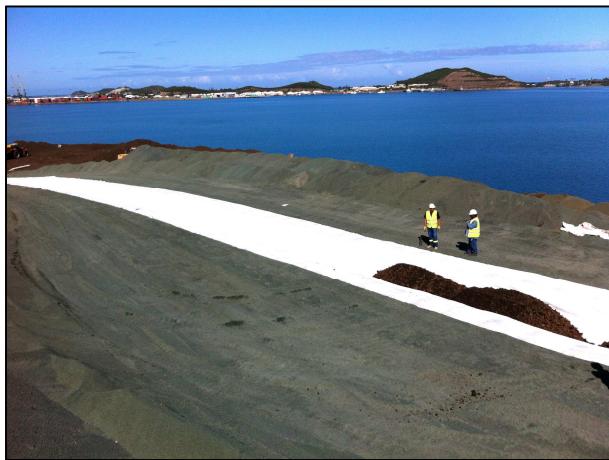
Figure 14 : Terrassement du drain 101

Figure 15 : Pose de géotextile au fond du drain 101

Figure 16 : Remplissage du drain 101 en Bessemer

Figure 17 : Vue du drain 101

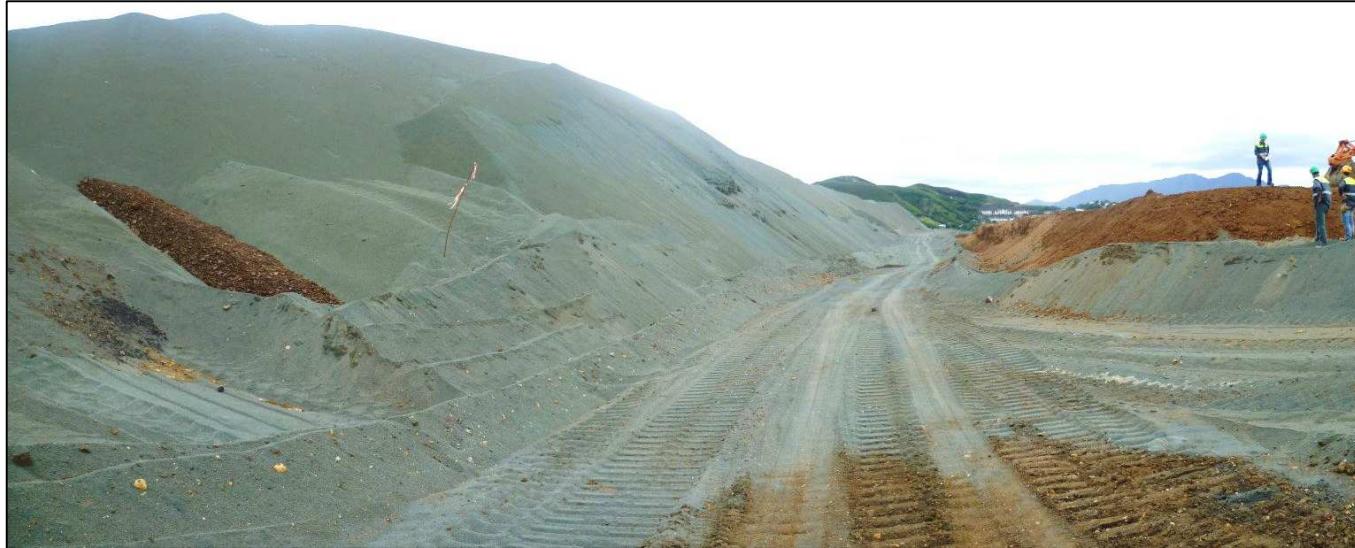
Figure 18 : Vue dans l'axe de la banquette du talus Est

Le flanc Est de la VAS a été reprofilé par la création d'une banquette intermédiaire entre les rampes d'accès Nord et Sud calée à la cote moyenne 9 NGNC. Le point haut de la dite banquette sera situé au niveau de l'exutoire du drain 112 à la cote 12 NGNC et le point bas sera situé au niveau de l'exutoire du drain 114 à la cote 8 NGNC. Actuellement, la largeur moyenne de cette banquette est de 5 m (Cf. Figure 18).

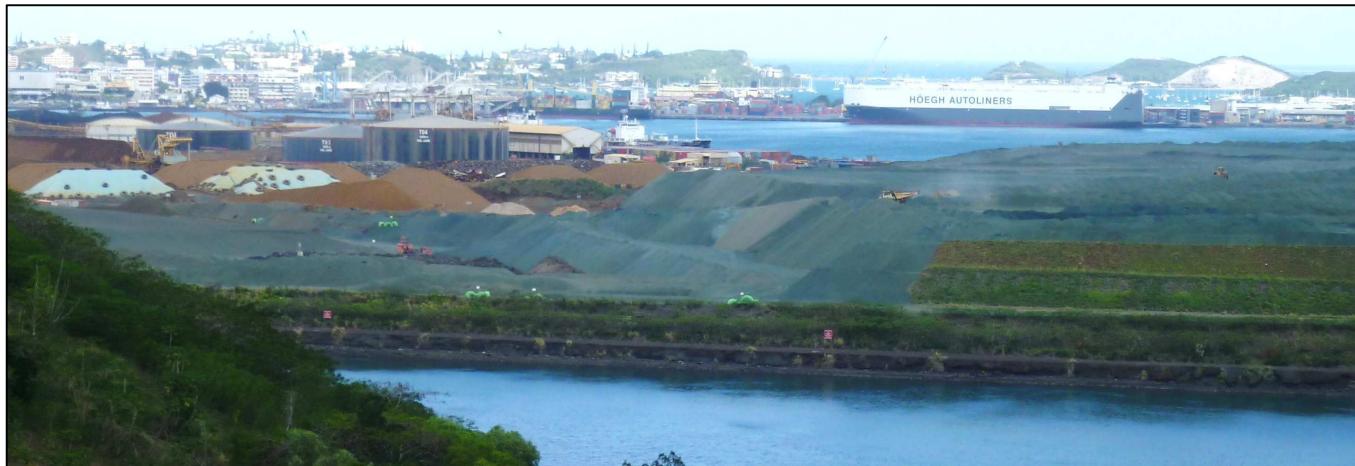
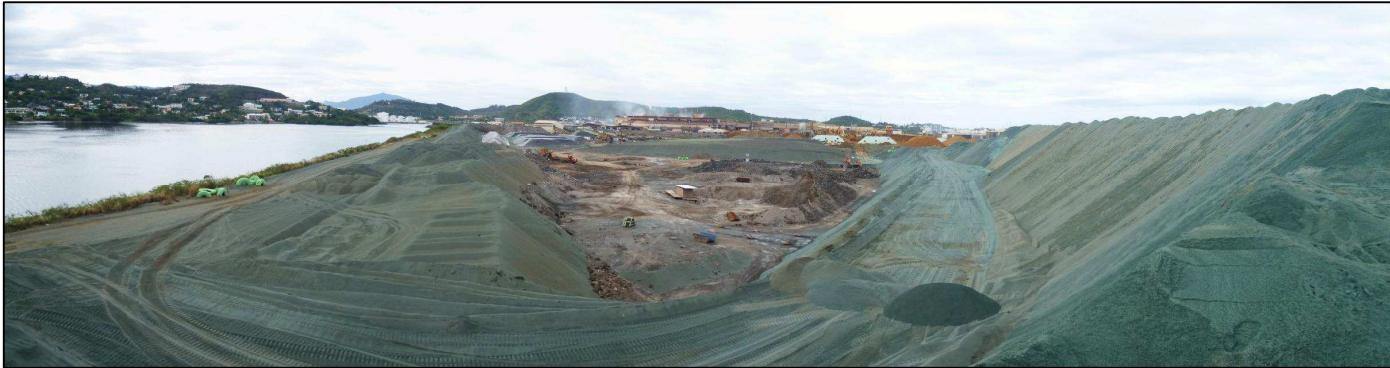
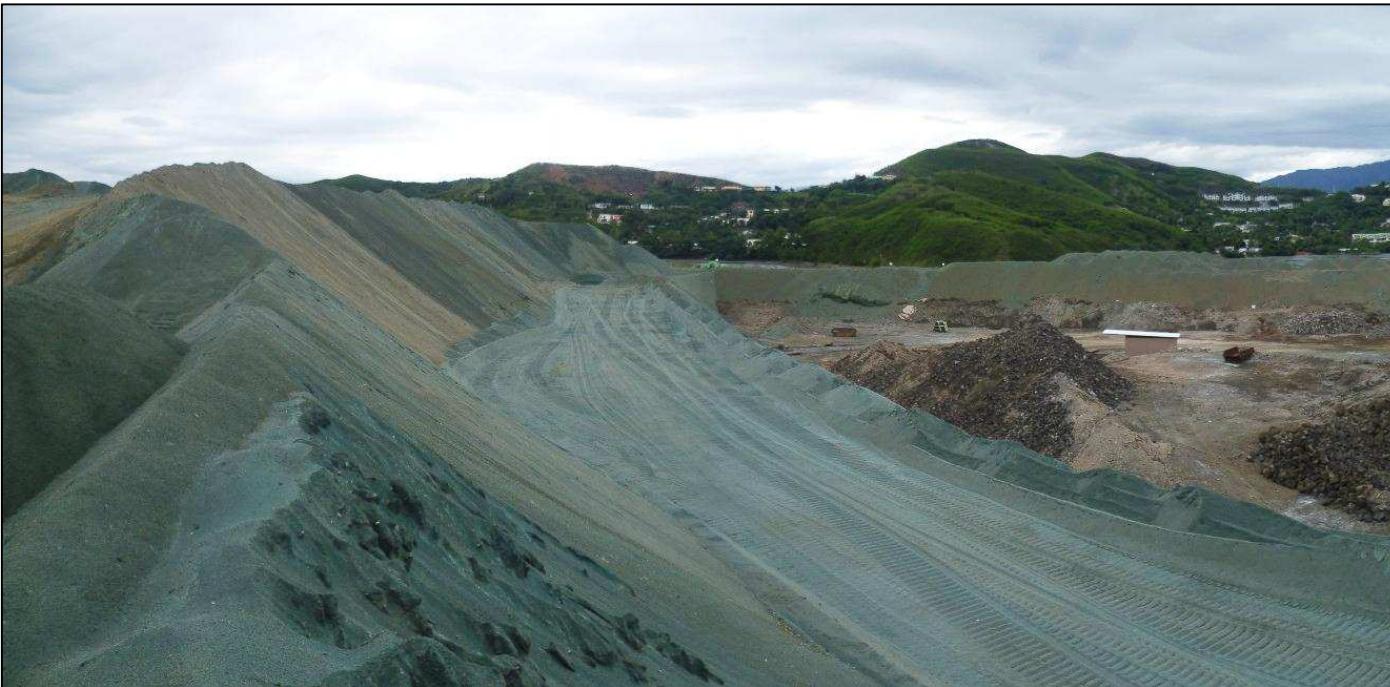
Le talus situé en amont de la zone « Casse Fonte » est en cours de reprofilage par la création d'une banquette calée actuellement à la cote moyenne 10 NGNC dont la largeur est proche de 5 m (Cf. Figures 19, 20 et 21).

Figure 19 : Vue du talus « Casse Fonte » depuis la rue Papeete

Figure 20 : Vue de l'atelier « Casse Fonte » à partir de la plateforme sommitale

Figure 21 : Vue de la banquette de la zone « Casse Fonte » en juillet 2014

Le reprofilage des talus Est et du Nord-Est surplombant l'atelier « Casse Fonte » se poursuivra durant la période 2014/2015.

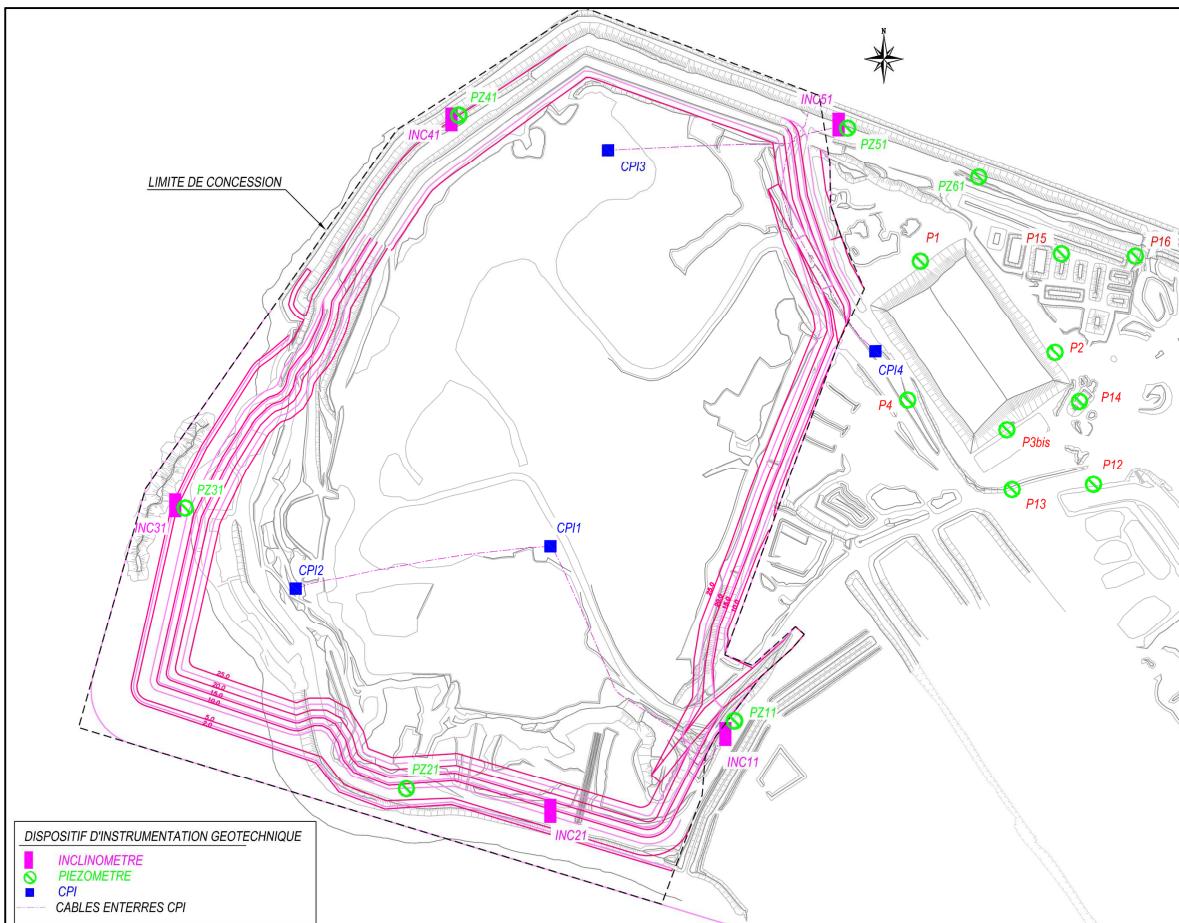
Figure 23 : Implantation du dispositif d'instrumentation de la verre à scories

Le dispositif d'instrumentation installé au niveau de la verre à scorie comporte actuellement : 4 inclinomètres, 4 cellules de mesure de pression interstitielle et 5 piézomètres à tube ouvert (Cf. Figure 23).

- La tête du tube inclinométrique INC11 a été endommagé par un engin ayant déplacé le pneu de protection (tube PVC complètement plié et rainures abimées). L'installation du nouvel inclinomètre est programmée pour le deuxième semestre de l'année 2014.
- Les pressions interstitielles ne sont pas mesurées actuellement en raison de problèmes d'acquisition des boîtiers enregistreurs ou de sectionnement de câbles de connexion.

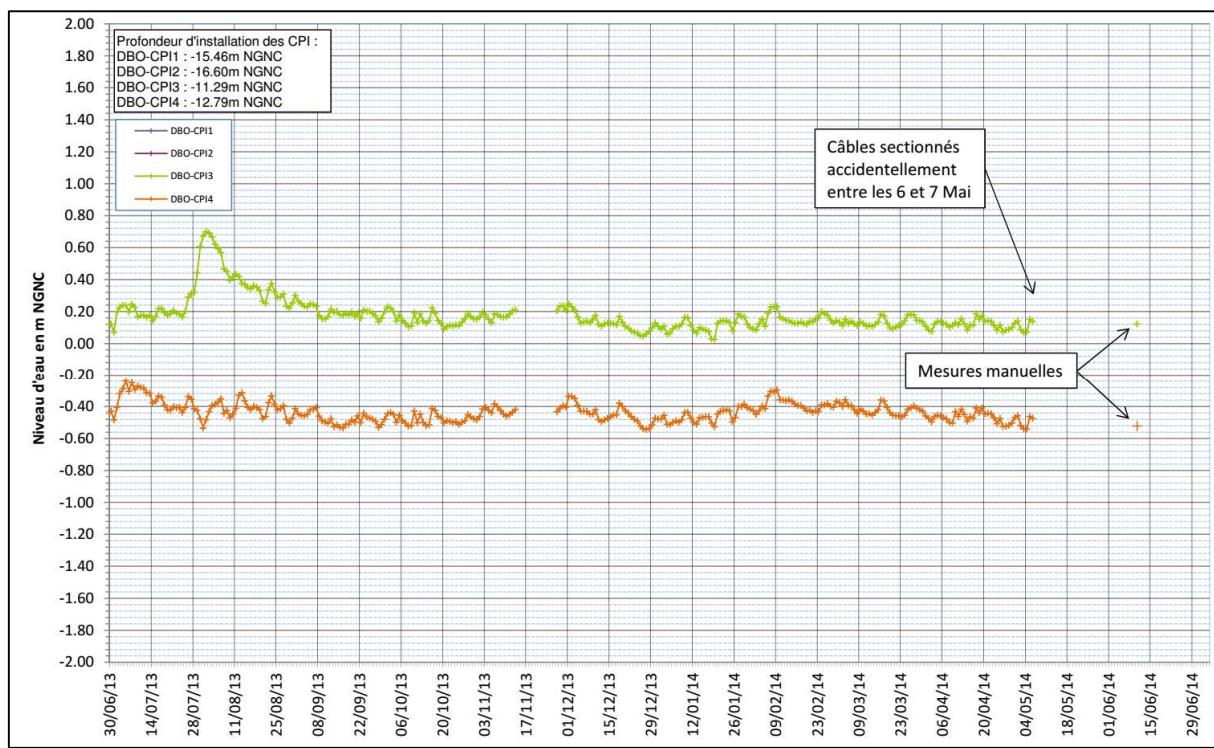
Figure 25 : Evolution du niveau d'eau dans les CPI de la VAS entre juin 2013 et juin 2014

La CPI 1 est enterrée sous une hauteur totale de 38 m (scorie de fusion + scorie Bessemer + assise). Elle est située à 15.5 m en dessous du toit de la couche de vase.

Jusqu'au 27/06/2013, date de la dernière mesure cohérente, le niveau d'eau mesuré dans la CPI 1 fluctue de -0.2 NGNC à +0.00 NGNC. Comparé au niveau de la mer qui varie de -0.15 à +1.2 NGNC, nous considérons qu'il n'y a pas de pression résiduelle de consolidation.

La pression interstitielle dans la CPI 2 n'est pas mesurée depuis le 02/05/2012.

Le niveau d'eau mesuré dans la CPI 3 varie entre les cotes 0 et +0.4 NGNC. Comparé à la cote du niveau de la mer qui varie de -0.15 à +1.2 NGNC, nous considérons qu'il n'y a pas de pression résiduelle de consolidation.

Ainsi, les différentes mesures réalisées dans les cellules de pression interstitielle montrent que les surpressions liées au chargement de l'assise vaseuse restent très faibles.

En juillet 2014, les connexions des CPI1 et 2 ont été rétablies. La prochaine campagne de mesure permettra de vérifier le bon fonctionnement des installations.

MECATER a transmis les spécifications techniques pour la réalisation de CPI en forage. Nous recommandons de refaire les CPI qui n'ont pas pu être réparées (Cf. Figure 24).

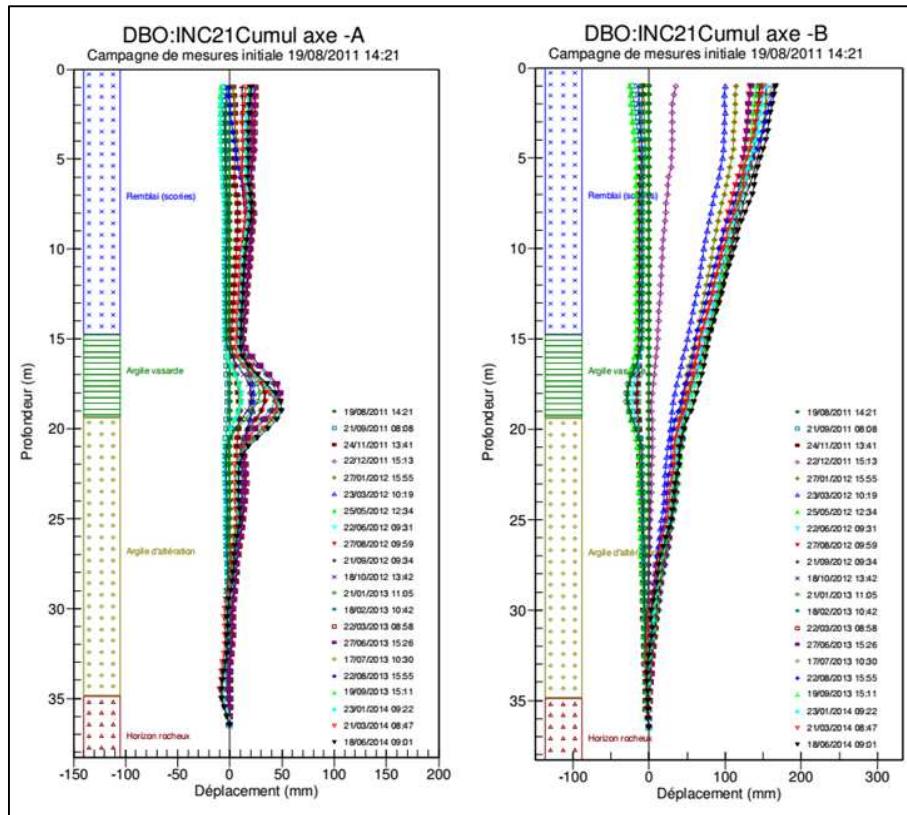
Figure 31 : Profil inclinométrique INC21

- 15 cm pour l'INC21
- 2 cm pour l'INC41
- 2 cm pour l'INC51

Par ailleurs, nous rappelons que les déplacements mesurés au niveau de l'axe B de l'inclinomètre INC21 sont erronés. En effet, ils oscillent d'un mois à l'autre d'une manière inverse au sens du mouvement positif. Nous recommandons de faire un diagnostic de cet instrument afin de déterminer l'origine de son dysfonctionnement.

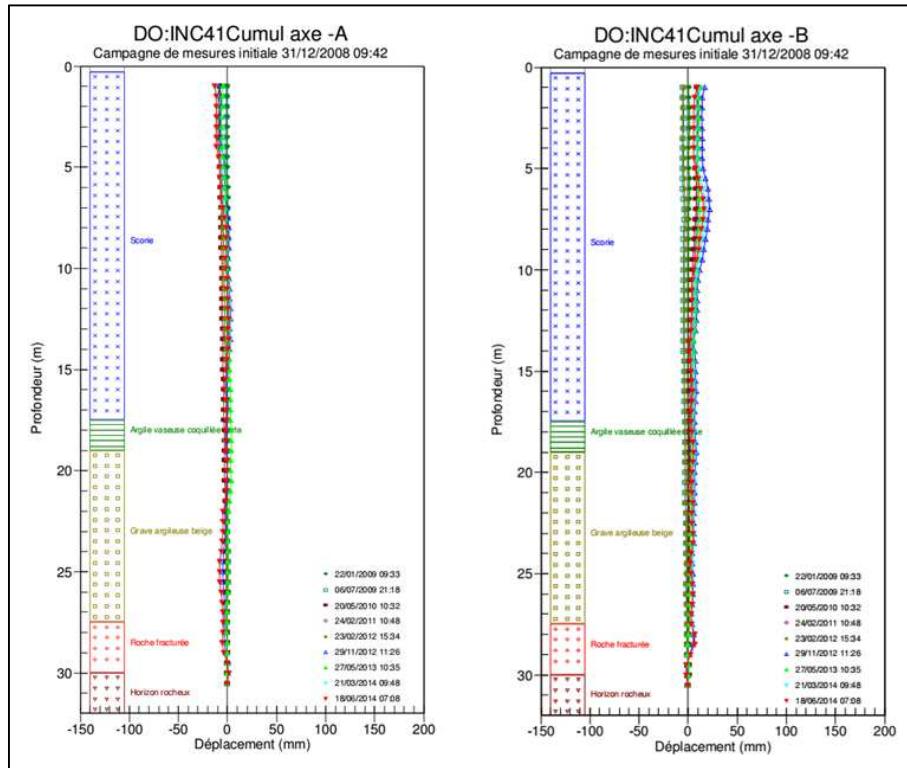
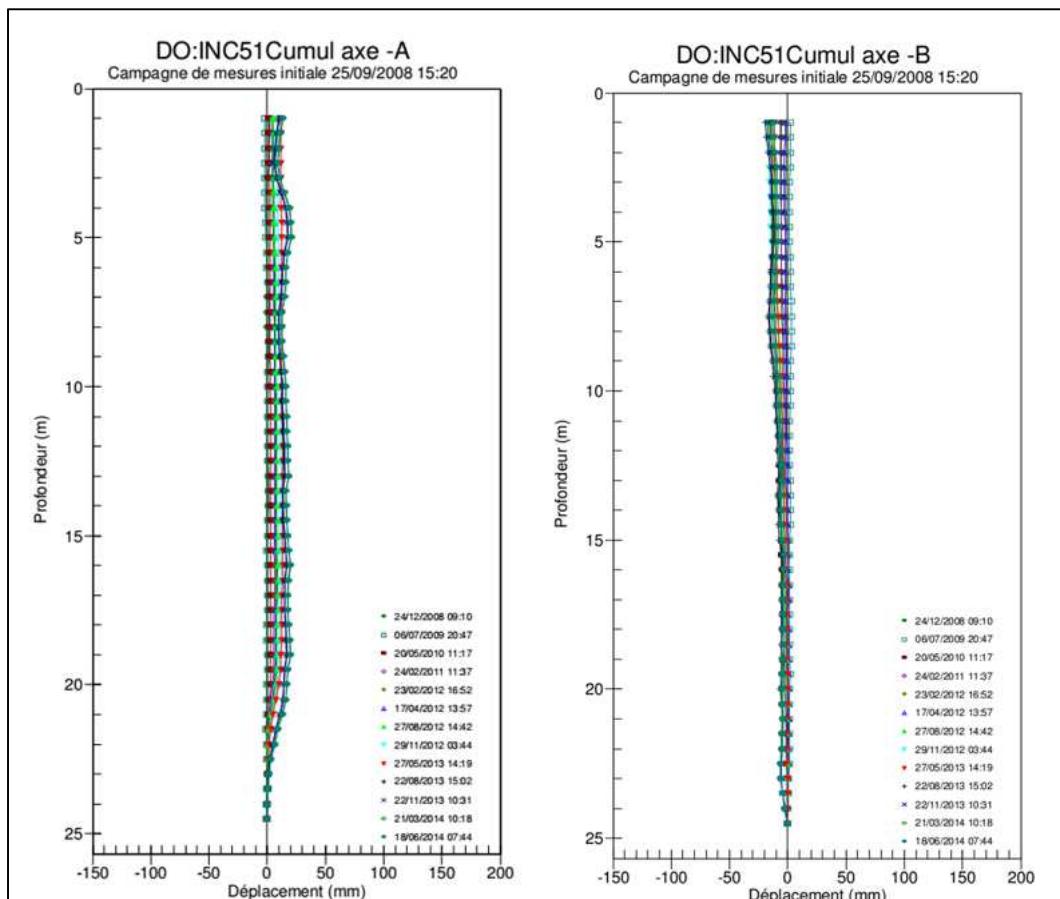
Les profils verticaux de déplacement des inclinomètres INC41 et INC51 sont réguliers de haut en bas et ne présentent pas de signes de cisaillement au niveau des interfaces.

Figure 32 : Profil inclinométrique INC41

Figure 33 : Profil inclinométrique INC51

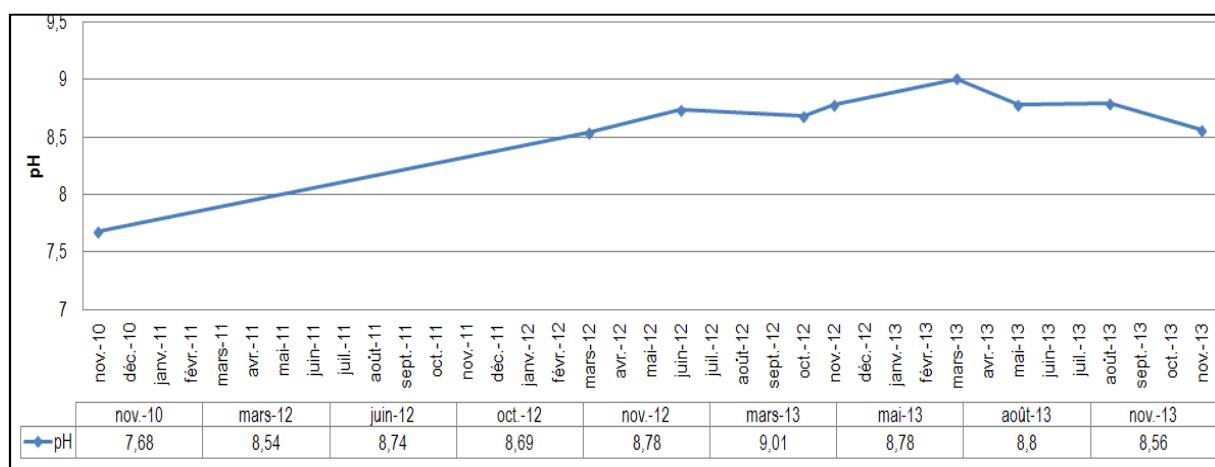
Figure 34 : Courbe d'évolution du pH mesuré dans le PZ21 entre 2010 et 2013

Cependant, nous constatons une légère augmentation du pH dans le PZ21. Cette augmentation reste non significative.

Finalement, nous constatons que certaines mesures sont erronées et nous recommandons d'améliorer la qualité des mesures.
