Rapport d'incident N° G-02-2017

En date du 27/10/2017

Départ d'incendie dû à une fusée de détresse au niveau du quai de déchargement.

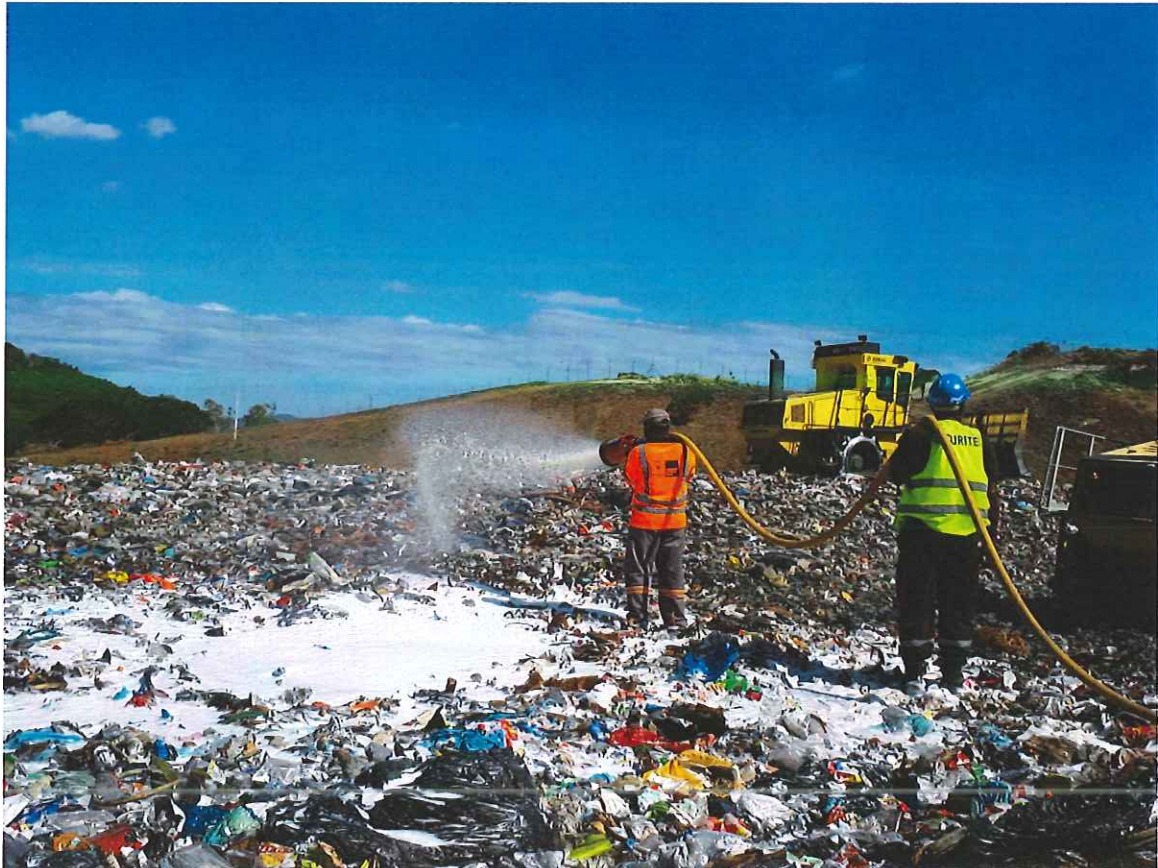
- Etablissement de la lance dévidoir à Mousse avec émulseur (2 opérateurs incendie) (Photo 1)
- A 14h15, arrivée sur place du tracteur et de la cuve Pichon, capacité : 10 000L. (Photo 2)

Photo 1- Extinction par lance mousse

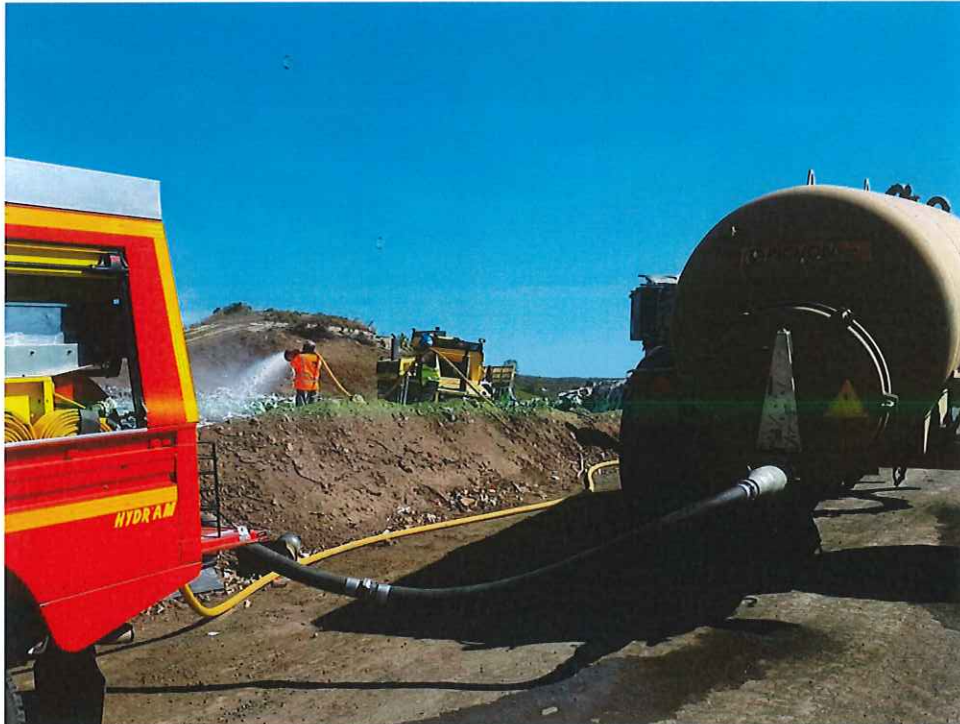
Photo 2- Dispositif d'alimentation en eau.

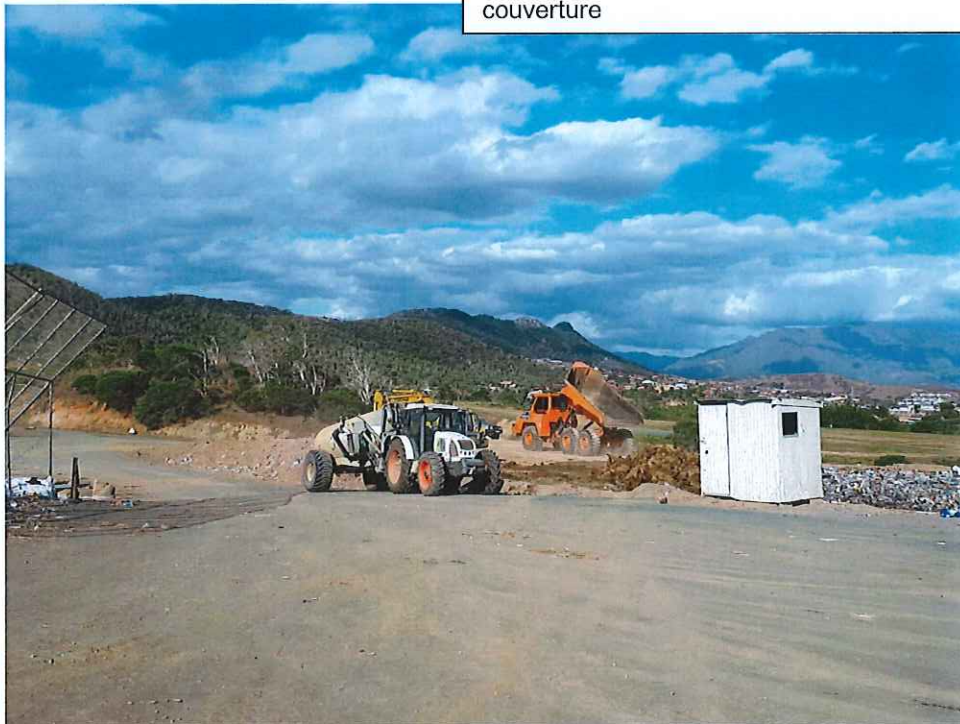
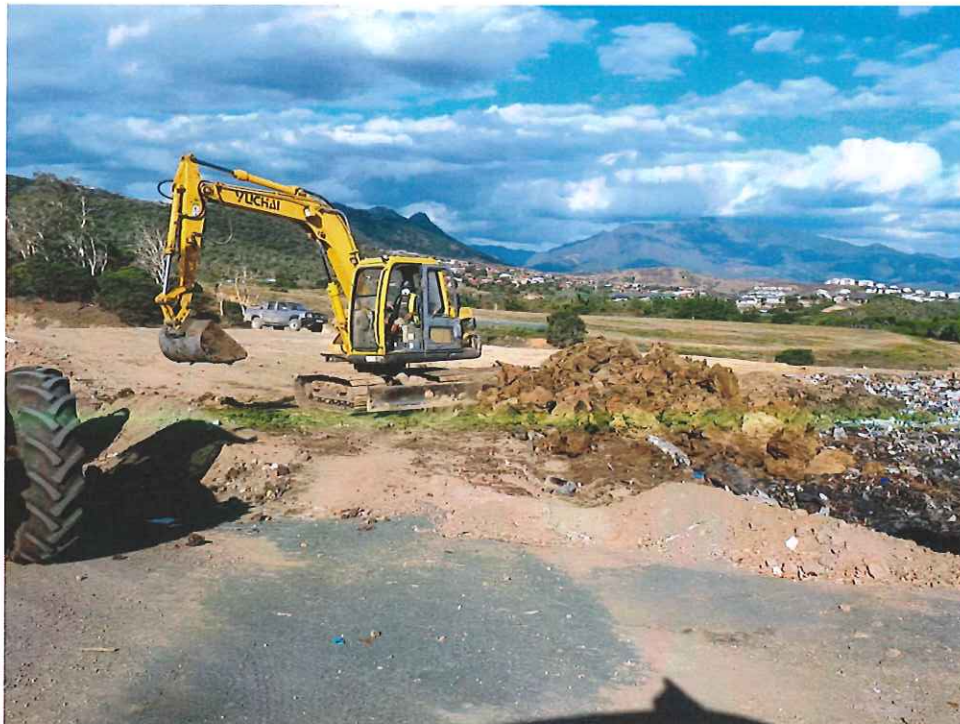
La surface éteinte est ensuite recouverte avec de la terre (moyens ; 1 tombereau et 2 pelles hydraulique ; l'une au chargement, la seconde à la mise en place) (Photos 3 et 4)

Photos 3 et 4 - Mise en place de la terre en couverture

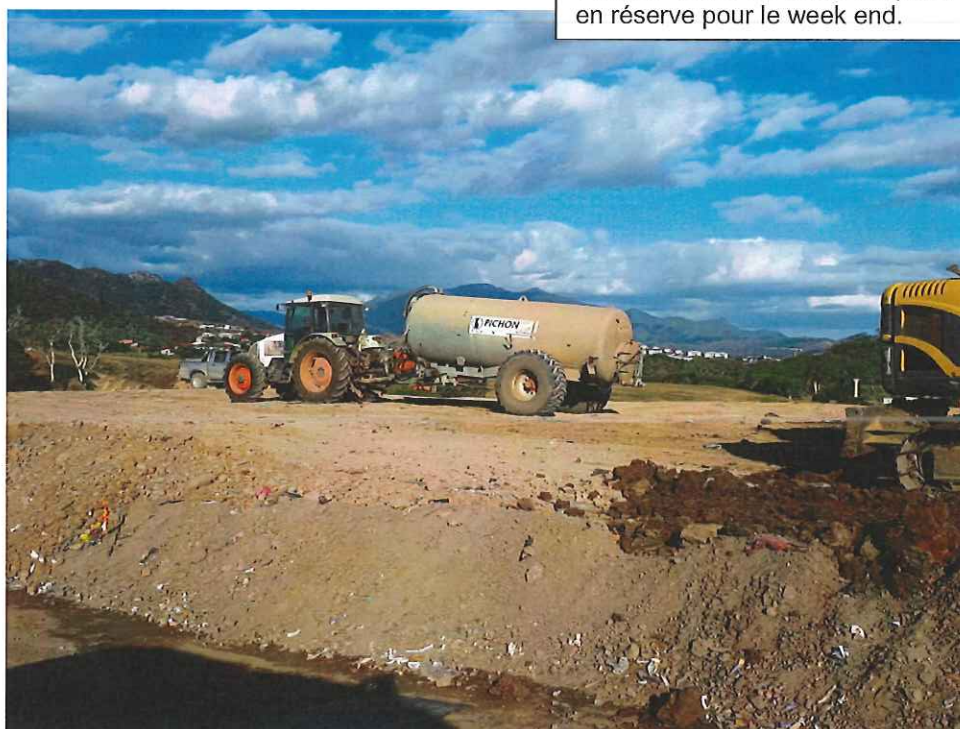
Une cuve de 10 000l a été remplie et mise en attente à proximité de la zone pour le week end. (Photo 5)

Photo 5- Cuve de 10m3 remplie d'eau en réserve pour le week end.

L'incident est clos et donne lieu à une surveillance accrue pour le week end, une cuve de 10m3 a été positionnée à proximité pour alimenter le VPI en cas de besoin.
