CIRCONSTANCES DE L'INCIDENT ENVIRONNEMENTAL

CE 19-3160-S-222

SERVICE : Doniambo

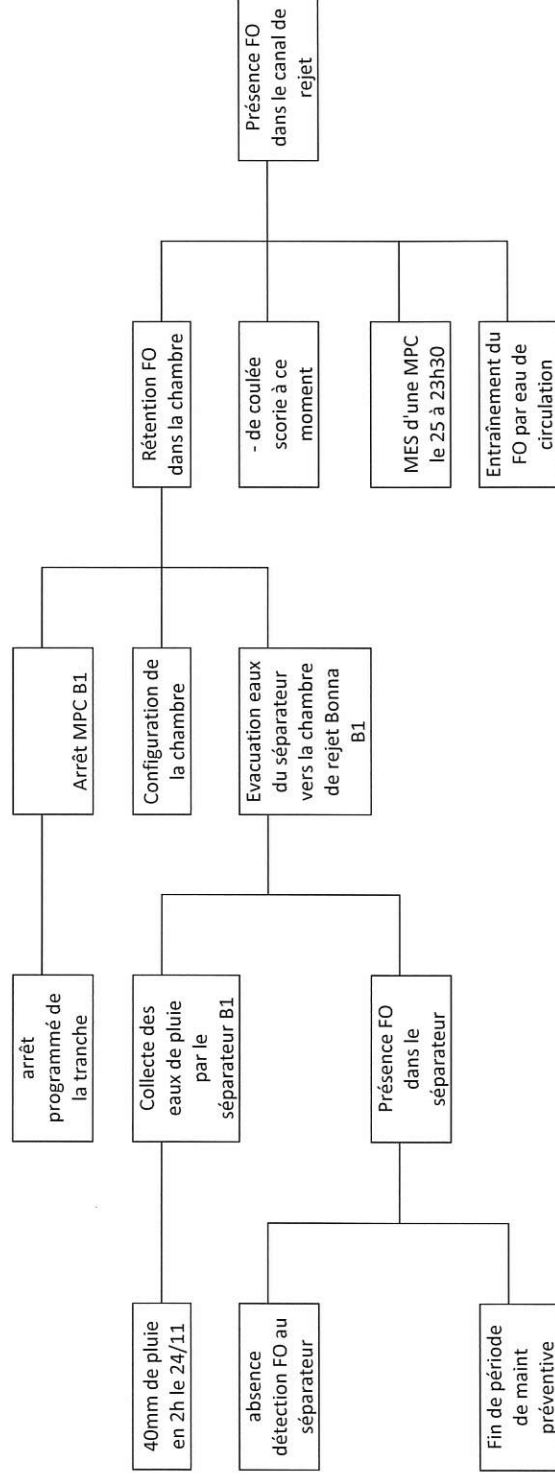
IDENTIFICATION DES CAUSES PAR LA METHODE DE L'ARBRE DES CAUSES

- Arrivée du fuel dans la chambre de rejet de la conduite Bonna de B1
- Non séparation du réseau d'eau souillée et du réseau d'eau pluviale sur la tranche 1
- Le contrôle de la présence de fuel ou huile dans les séparateurs sous chaudière est difficile
- Les débourbeurs des tranches 1 et 2 saturent et déversent le fuel jusqu'au séparateur de la tranche1

ACTIONS CORRECTIVES / PREVENTIVES	PILOTE	DELAI	N° d'AVIS
Séparer les réseaux d'eaux de pluie et d'eaux contaminées	JL. Hayotte	30/06/19	201810246
Remplacement des débourbeurs de B1 et B2	JL. Hayotte	30/03/19	201810247
Modifier les regards des séparateurs non équipés de détecteur pour permettre un contrôle visuel par les rondiers	JL. Hayotte	31/12/18	201810255
Mettre en service un cahier pour le contrôle visuel hebdomadaire de la présence de fuel dans les séparateurs	E. Gambey	03/12/18	201810256
Faire un écrémage bi-mensuel des séparateurs en attendant les trappes de contrôle visuel	JL. Hayotte	03/12/18	201810257

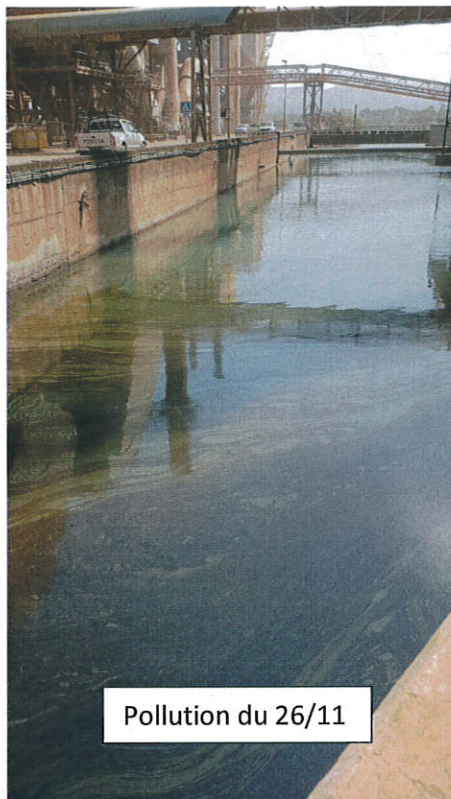
Résumé de l'incident : En faisant le tour de la centrale lundi matin vers 7h00, T. Leroux constate la présence d'environ 30L de fuel lourd au niveau du barrage anti-pollution de la centrale. Il demande au cadre d'astreinte du week-end d'aller sur place pour comparer avec la pollution du samedi 24. Le fuel n'est pas au même endroit et la quantité présente est supérieure. Une demande de pompage de ce fuel est faite à une société spécialisée. Vers 8h30, alors qu'il circule le long du canal de rejet T. Leroux constate qu'une nappe de fuel dérive dans le canal de rejet.

Pollution du 26/11

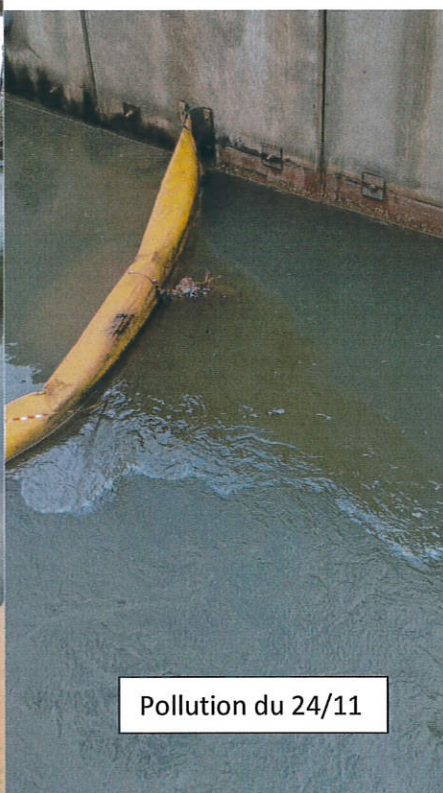
Pollution du 24/11

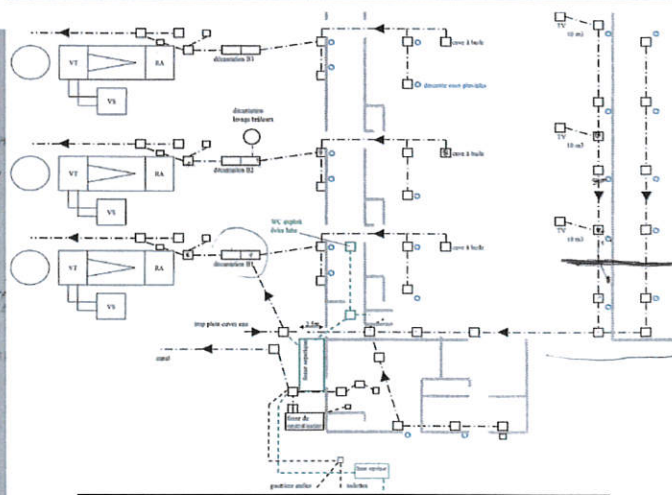
Réseau d'évacuation des eaux centrale B

MATERIEL : Le réseau de traitement des eaux et le séparateur n'ont pas évolué depuis la construction de la centrale.
