**DIRECTION DE
L'ENVIRONNEMENT**

**COMPTE RENDU DE VISITE
INSPECTION D'INSTALLATIONS CLASSEES**

Installation	Station d'épuration du centre hospitalier spécialisé Albert Bousquet
Exploitant	Centre Hospitalier Spécialisé Albert Bousquet (CHS)
Commune	Nouméa
Lieu-dit	Nouville
Arrêté d'autorisation	N° 539-2006/PS du 6 juin 2006
Date de la précédente inspection	14/10/2015
Date de l'inspection	16/01/2019
Nom(s) inspecteur(s)	Prescilia COUARRAZE
	John TEHEI (VDN)
	Richard WONGSOWIKROMO (VDN)
Accompagnant(s)	Christelle HUGUENY (CHS) Laetitia CHAVANCE (Epureau) Ludovic PAUPIERE (Epureau)

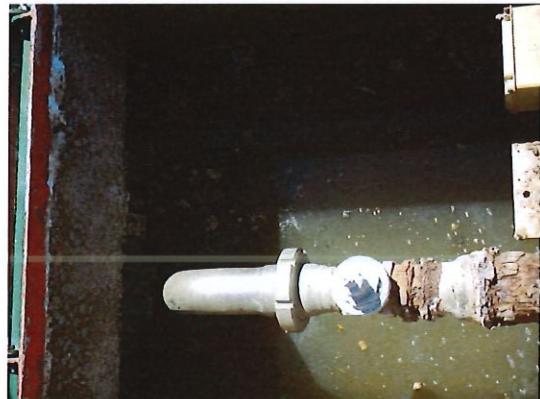
Photo 1 : vanne corrodée depuis 2015

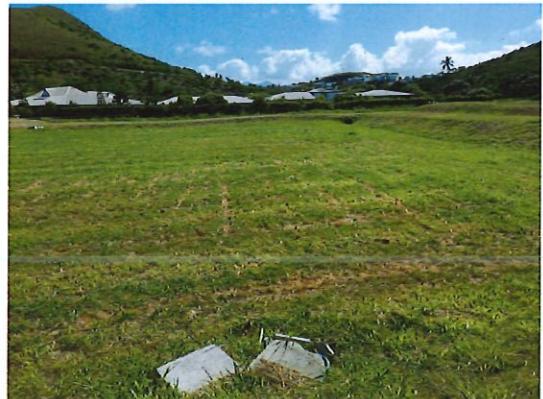
Photo 2 : regard endommagé
(vannes du lit d'infiltration)

- Réparer la ventilation du clarificateur ;
- Remplacer le raccord au niveau de l'aération du silo à boues ;
- Remplacer ou réparer les divers tampons et regards endommagés (poste de refoulement et vannes du lit d'infiltration).

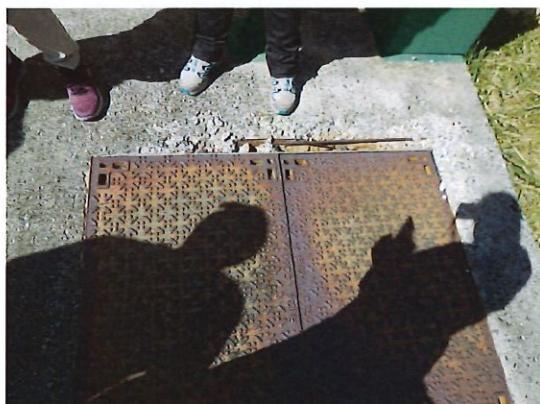
Photo 3 : regard du poste de refoulement
endommagé

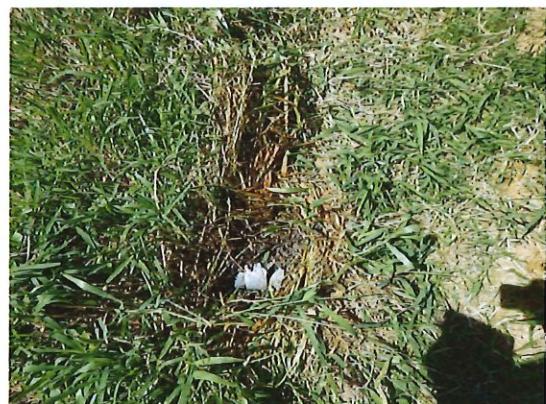
Le contrôle de l'installation doit être réalisé de manière plus rigoureuse car lors de la visite, il a été constatée deux dysfonctionnements majeurs (fuite d'air sur la vanne d'injection et tuyau du lit d'infiltration cassé) n'ayant pas fait l'objet d'information à l'exploitant et à l'inspection.

Photo 4 : tuyau cassé (lit d'infiltration)

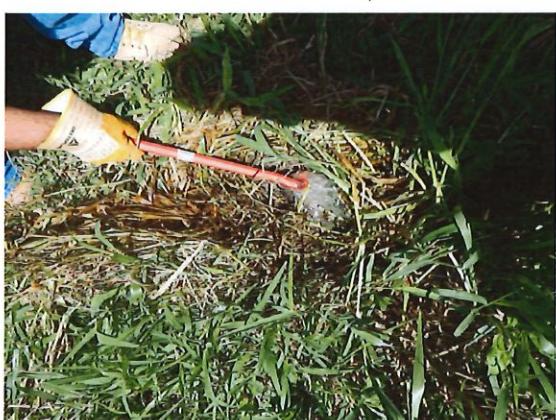
Photo 5 : fuite sur lit d'infiltration

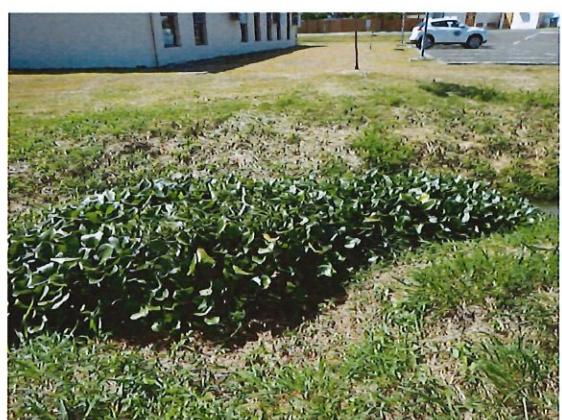
ARTICLE CONCERNE*	NATURE DE LA PRESCRIPTION	OBSERVATIONS DE L'INSPECTION (IIC) / INFORMATIONS DE L'EXPLOITANT (EXP)	DEMANDES DE L'INSPECTION																											
		<p><i>été commandité. Le jour de la visite, le prestataire a partiellement étanchéifié le tuyau avec du ruban adhésif (photo 6).</i></p>																												
2.4	<p>Valeurs limites de rejet</p>

Photo 6 : Rejet de l'eau traitée dans l'arroyo
suite au dysfonctionnement du lit d'infiltration

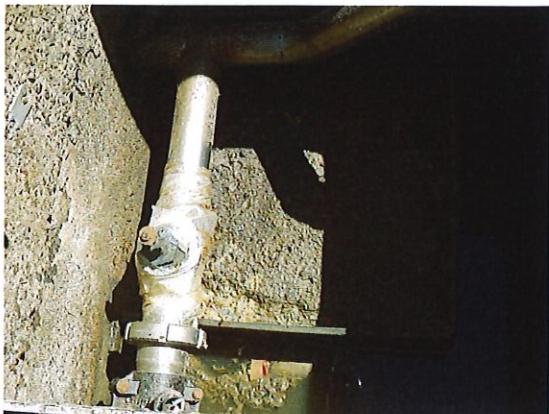
Photo 7 : fuite d'air sur vanne d'injection

2..3	<p>Période de maintenance, d'entretien et de réparation</p> <p>L'exploitant doit, dans un délai de trois mois suivant la notification du présent arrêté, communiquer à l'inspection des installations classées l'échéancier et la durée prévisionnelle des périodes de maintenance, d'entretien et de réparation ainsi que les moyens qu'il prévoit de mettre en œuvre pour limiter l'impact des rejets dans le milieu récepteur lors de ces périodes.</p> <p>L'exploitant doit communiquer à l'inspection des installations classées, quinze jours au moins avant leur démarrage, les dates et durées des périodes de maintenance, d'entretien et de réparation pouvant entraîner un arrêt total ou partiel de l'installation ou avoir un impact sur la qualité des eaux rejetées. Il précise les caractéristiques des déversements (concentration et flux) pendant ces périodes et les mesures prises pour en réduire l'impact sur le milieu récepteur.</p>	<p><i>L'entretien de la STEP est délégué à Epureau qui réalise un contrôle toutes les 2 semaines.</i></p> <p><i>L'inspection rappelle que toute réparation ou période de maintenance doivent être signalées à l'inspection.</i></p> <p><i>L'inspection a relevé, avec les agents de la ville, qu'un tuyau du lit d'infiltration était cassé (photo 4) et que par conséquent, l'eau de sortie de la STEP s'écoulait dans l'arroyo (photo 5). De même, au niveau de la cassure, le sol a été érodé, rendant ainsi la zone dangereuse avec risques de chute et de blessure.</i></p> <p><i>Le prestataire a également souligné qu'une fuite d'air avait été relevée sur la vanne d'injection (photo 7). Cette fuite a été remarquée fin 2018 mais aucun signalement n'a été effectué à l'exploitant et par conséquent aucun travaux de réparation n'a</i></p>	<p>Effectuer les travaux de réparation du lit d'infiltration et fournir les justificatifs.</p> <p>Délai : immédiatement.</p> <p>Effectuer les travaux de réparation de la vanne d'air et fournir les justificatifs.</p> <p>Délai : immédiatement.</p>

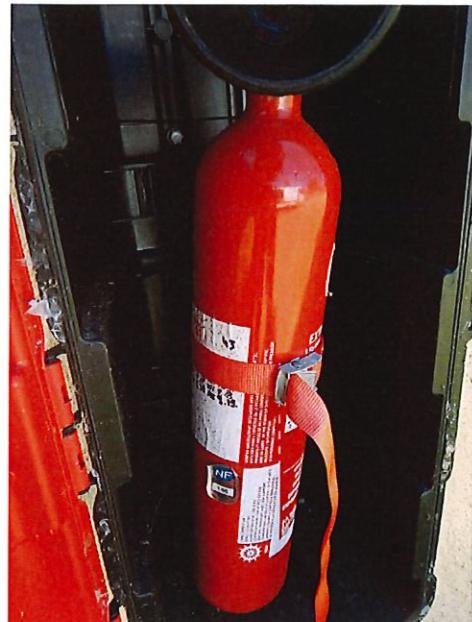
5.4	<p>Moyens de lutte contre l'incendie</p> <p>L'établissement est doté d'équipements de lutte contre l'incendie, appropriés aux risques et conformes aux normes en vigueur.</p>	<p><i>Un extincteur est positionné devant l'entrée du local technique. Ce dernier a fait l'objet d'un contrôle en septembre 2018 (photo 8).</i></p>

Photo 8 : extincteur
