# Mémoire incident

ENTREPÔT MGC MAGENTA

LACHOQUE Stéphane | 22 MARS 2019

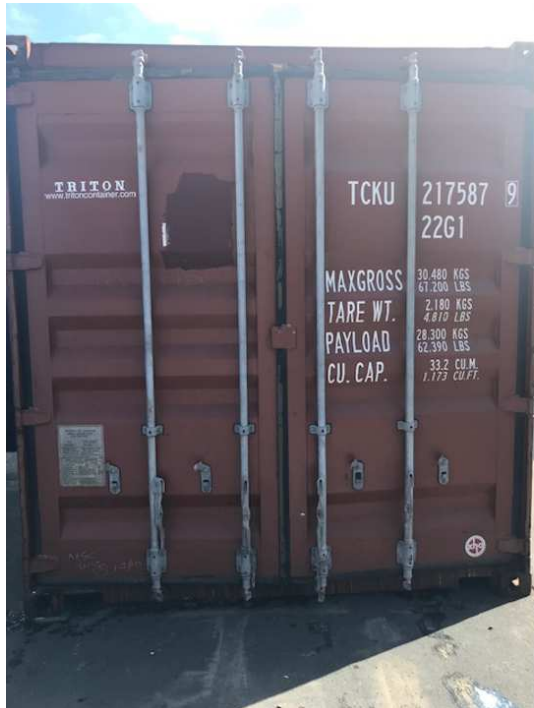
**TCKU 217587-9**

A l'ouverture du conteneur des coulures de lait sont visibles au pas de porte.

Une très forte odeur de lait caillé et ranci est bien notable.

PHOTO OUVERTURE DU CONTENEUR

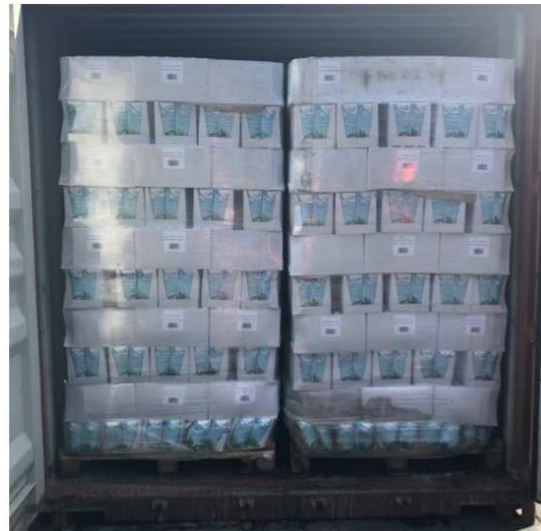
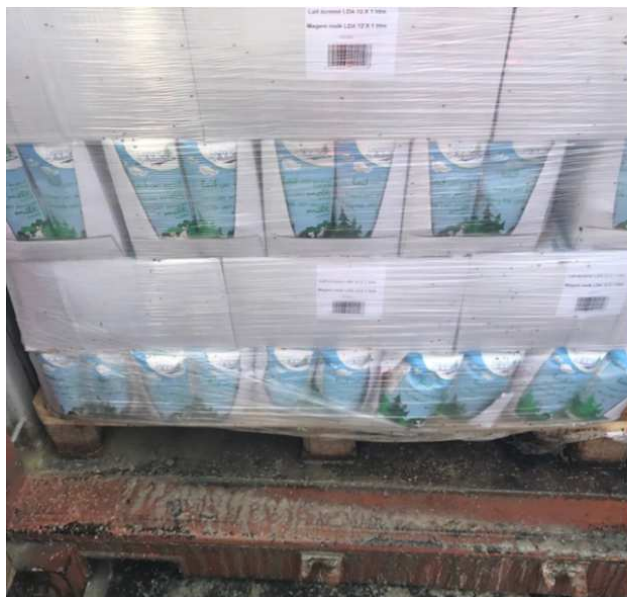
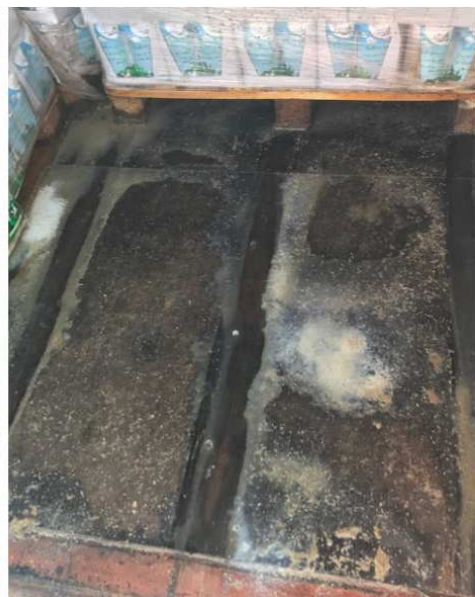
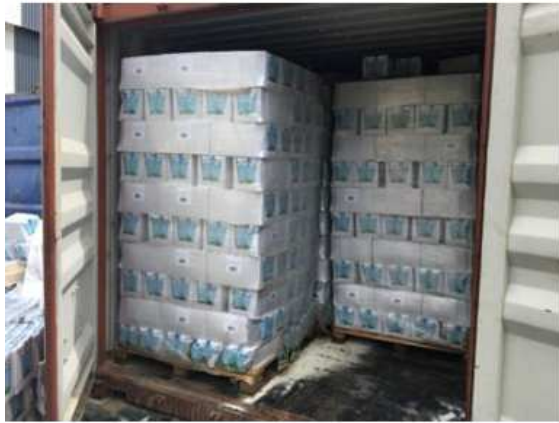
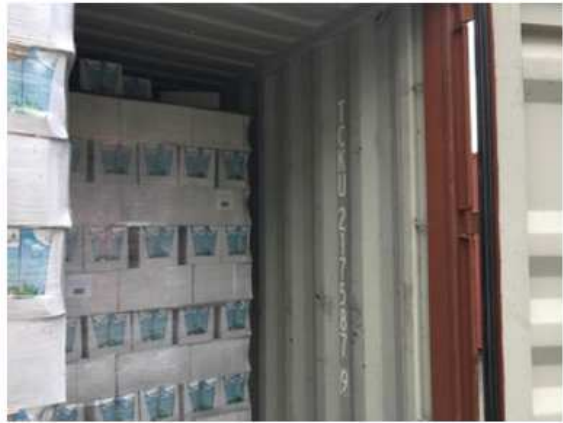
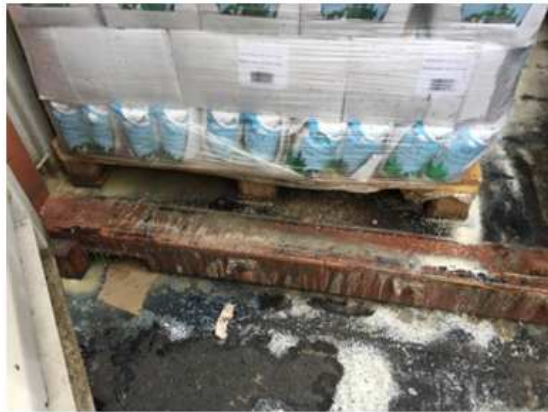
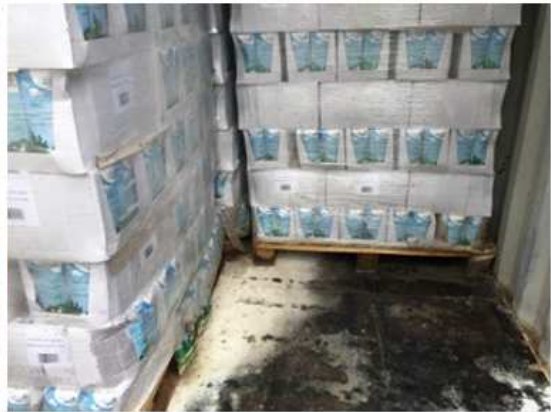
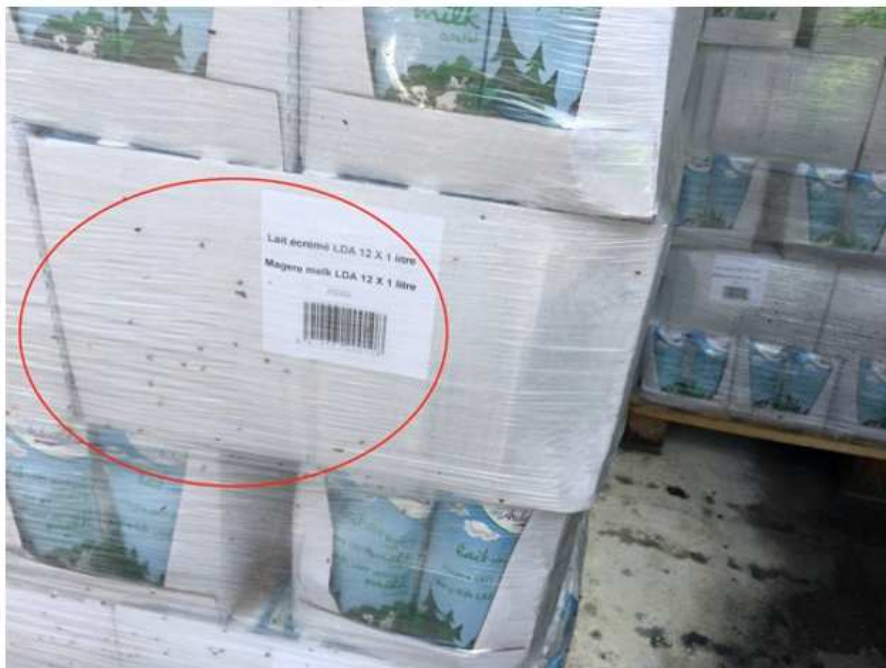
Les cartons de briques de lait des rangs inférieurs sont mouillés et sont en coulage.

La marchandise en partie basse du conteneur s'est écrasée à cause d'un trop grand poids placé au-dessus (pression de charge).

Un grand nombre de cartons des plans inférieurs des palettes sont écrasés et en coulage sous l'effet de la pression de charge supérieure.

Les briques ont fui et le lait s'est répandu sur le plancher du conteneur.

Une odeur putride est ressentie. Cette odeur provient du lait en coulage qui s'est répandu sur le plancher du conteneur.
